LABORATORNÍ HODNOCENÍ STAVU POTRUBÍ VODÍKOVÉHO CHLAZENÍ ETE PO 20 LETECH PROVOZU

THE EVALUATION OF ETE HYDROGEN COOLING PIPE CONDITION AFTER 20 YEARS OF OPERATION

Miroslav Krpec, Dana Tonarová, Zbyněk Veselka, Zuzana Vávrovcová a Petr Brabec
ÚJV Řež, a. s.

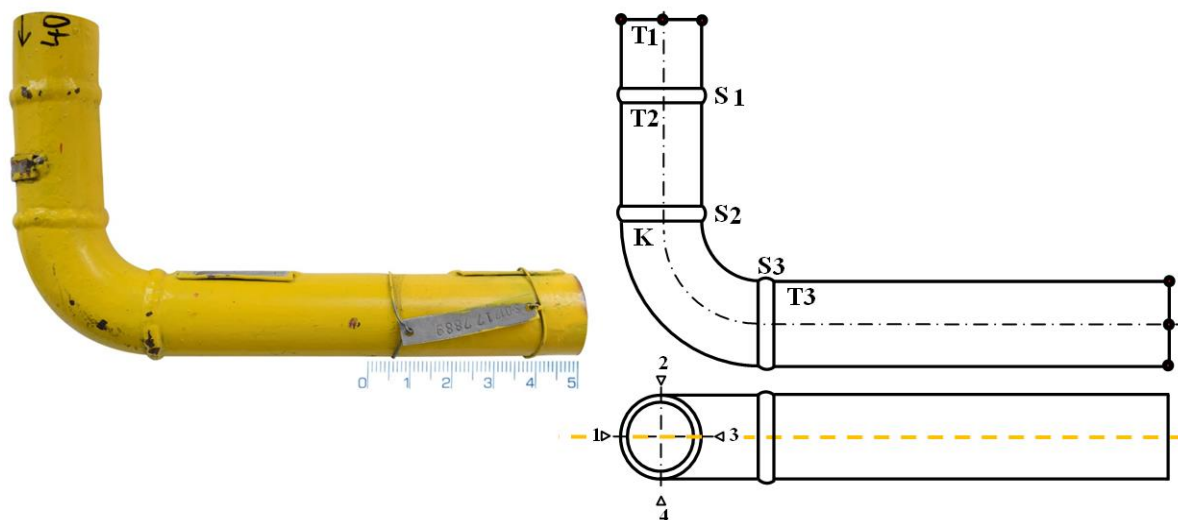
Pro zjištění stavu potrubí po 20 letech provozu byla do ÚJV Řež, a. s., v rámci výměny armatury 1WL11S001, dodána během května 2020 část vyříznuté potrubní trasy 1WL11Z001 (obr. 1) přívodu vodíku do strojovny. Výsledky hodnocení jsou shrnuty v rámci technické zprávy [1].

Obr. 1: Část vyříznutého potrubí 1WL11Z001: dodaná část (vlevo) a schéma jednotlivých částí a svarů (vpravo)
