Západočeská univerzita v Plzni

Diplomová práce

**Vesnická usedlost Ježovy č. p. 36 – historie a
současnost kulturní památky**

Plzeň 2023

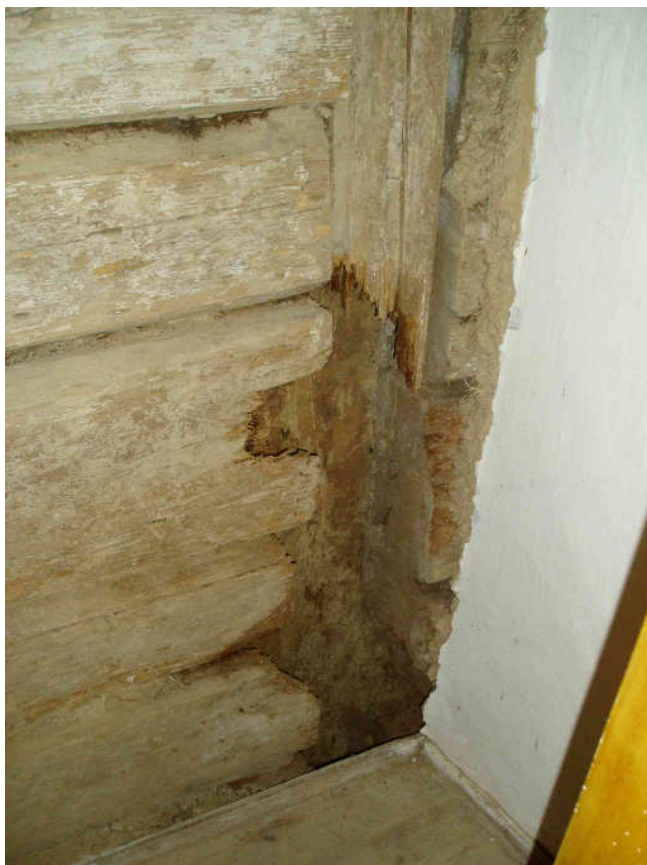
Obrázek 2: Stav rohu poškozeného mravencem dřevokazem po očištění.

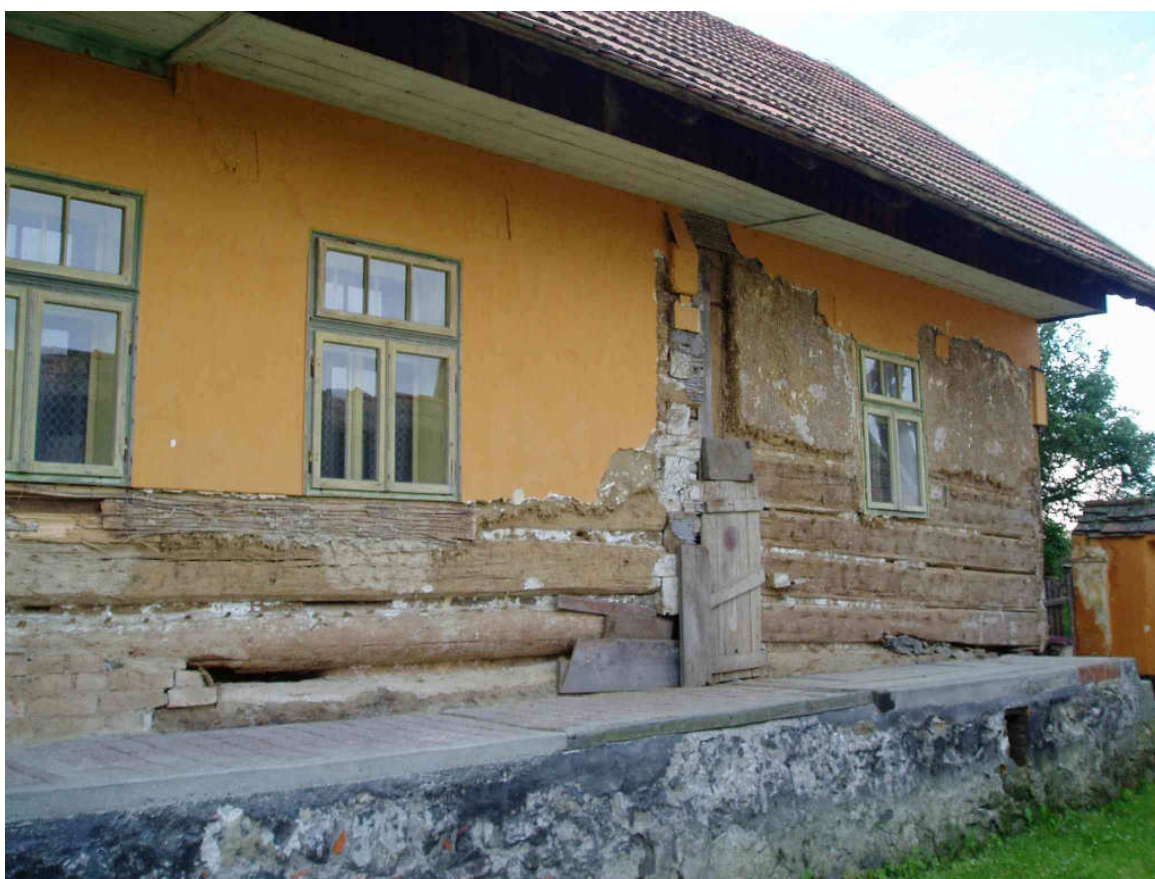
Obrázek 3: Stav roubení stěny do dvora po sejmutí novodobých omítek.

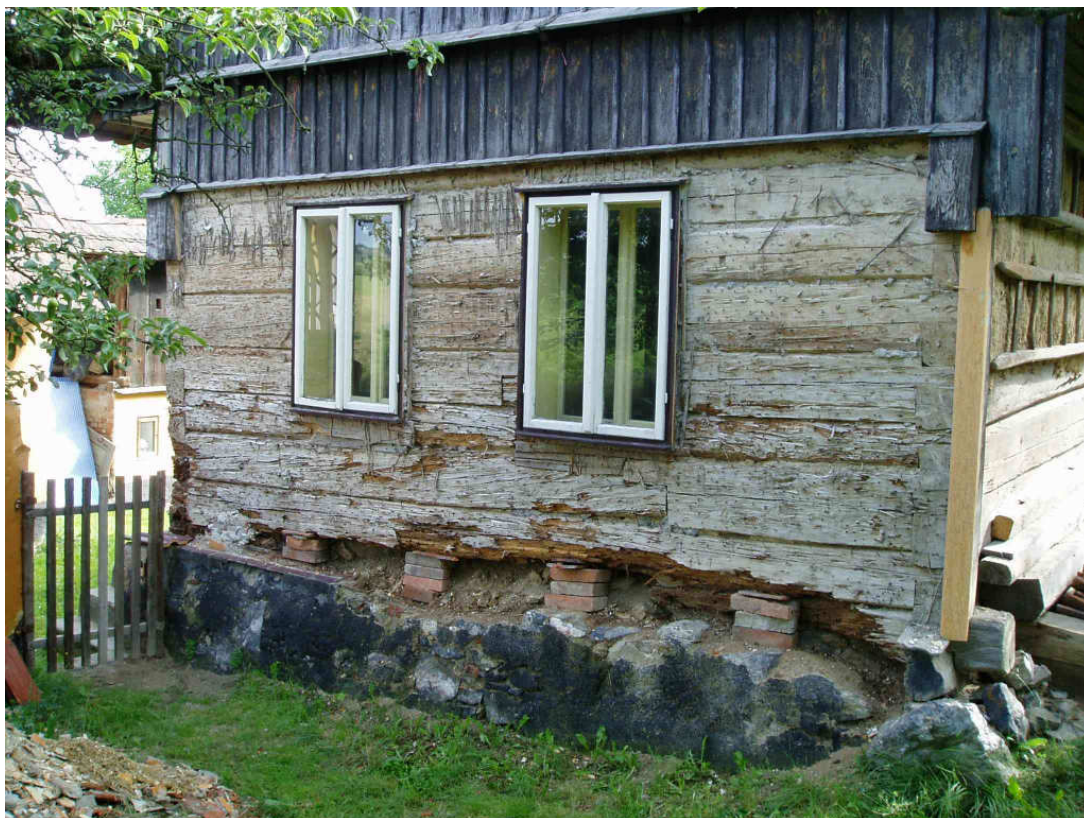
Obrázek 4: Stav roubení štítové stěny po sejmutí novodobé omítky.
Zdroj: archiv autora.

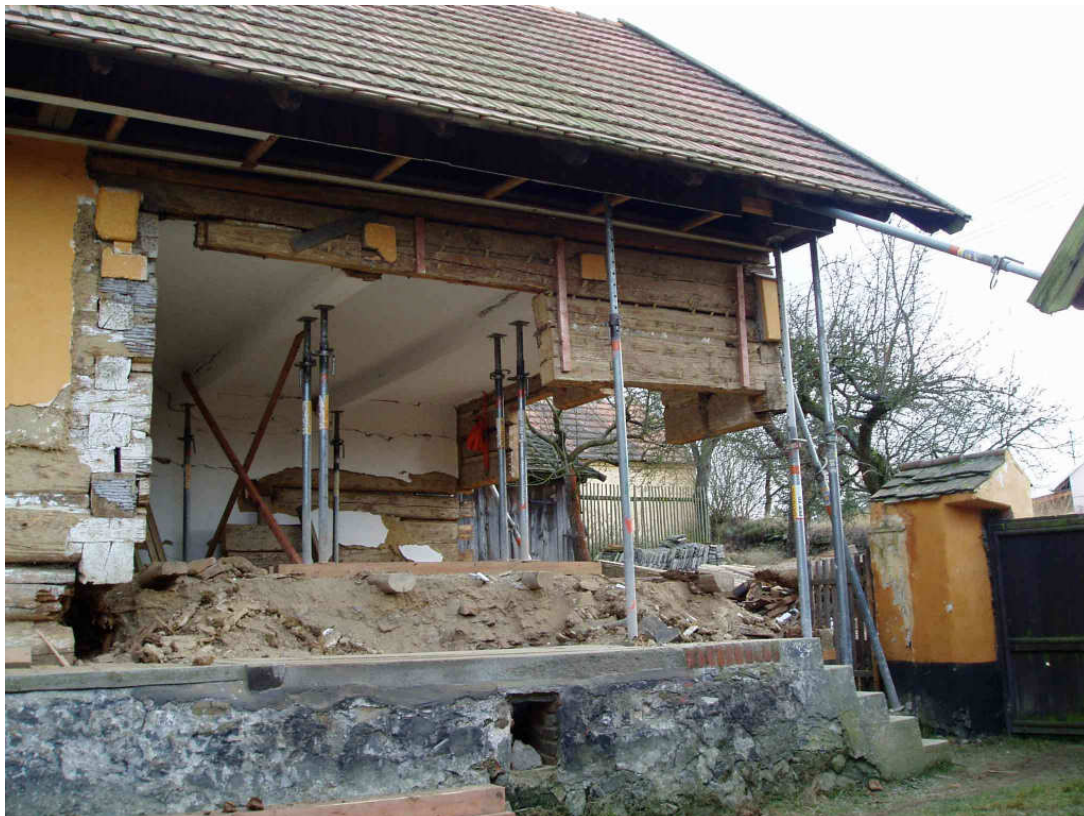
Když jsme přijeli za týden na kontrolu, čekal nás šok, jen co jsme chalupu uviděli, tedy spíš jen to, co z ní zbylo. Dvě stěny místností chyběly, místo nich byly vidět jen stojiny, které podpíraly zbytek chalupy (viz obrázek 5 a 6). Poškozené trámy už byly odstraněny. Z částečně poškozených trámů zbyly po úpravě jen krátké, a tedy

Obrázek 5: Stav roubení stěny do dvora po odstranění poškozeného roubení.
Zdroj: archiv autora.

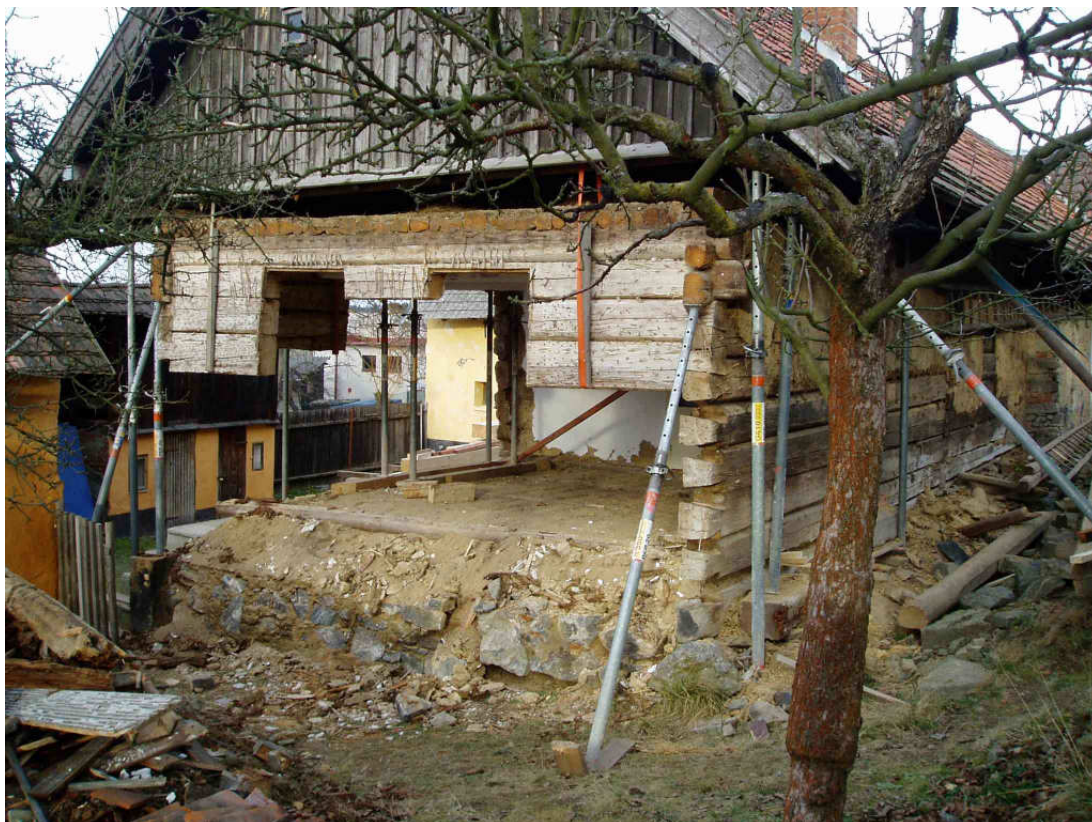
Obrázek 6: Stav roubení štítové stěny po odstranění poškozeného roubení.
Zdroj: archiv autora.

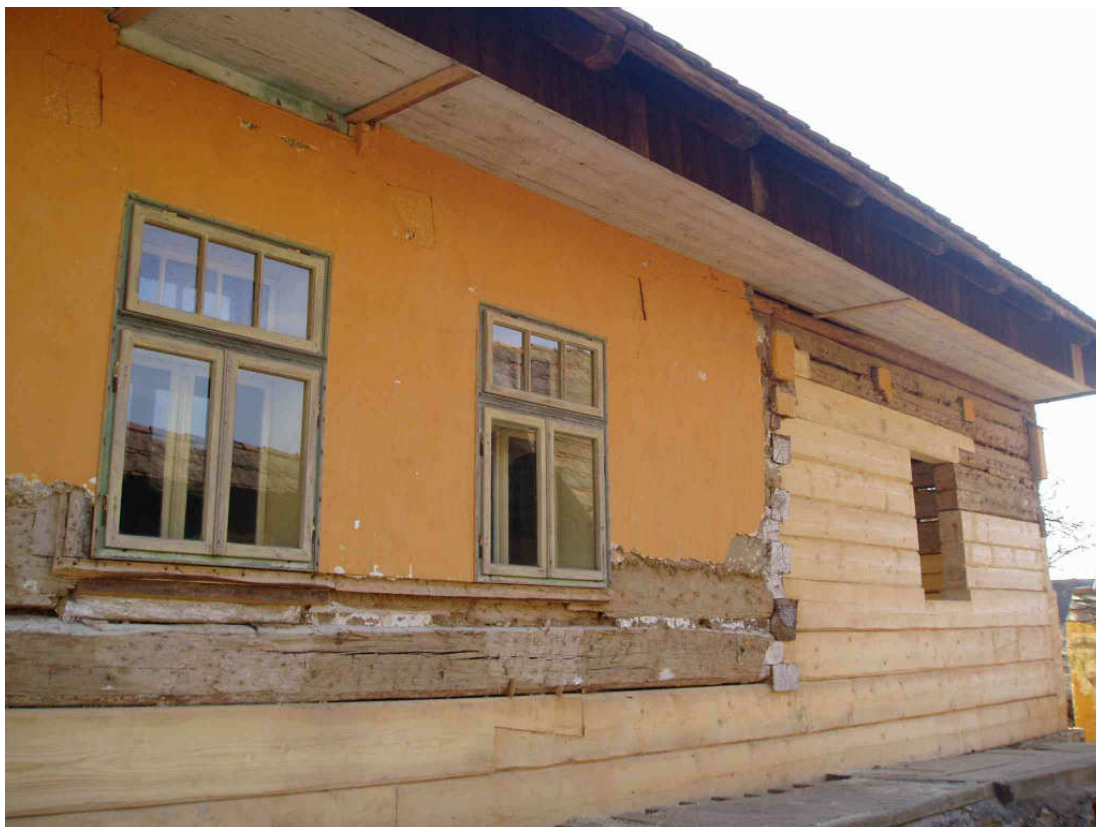
Obrázek 10: Stěna do dvora po výměně roubení.

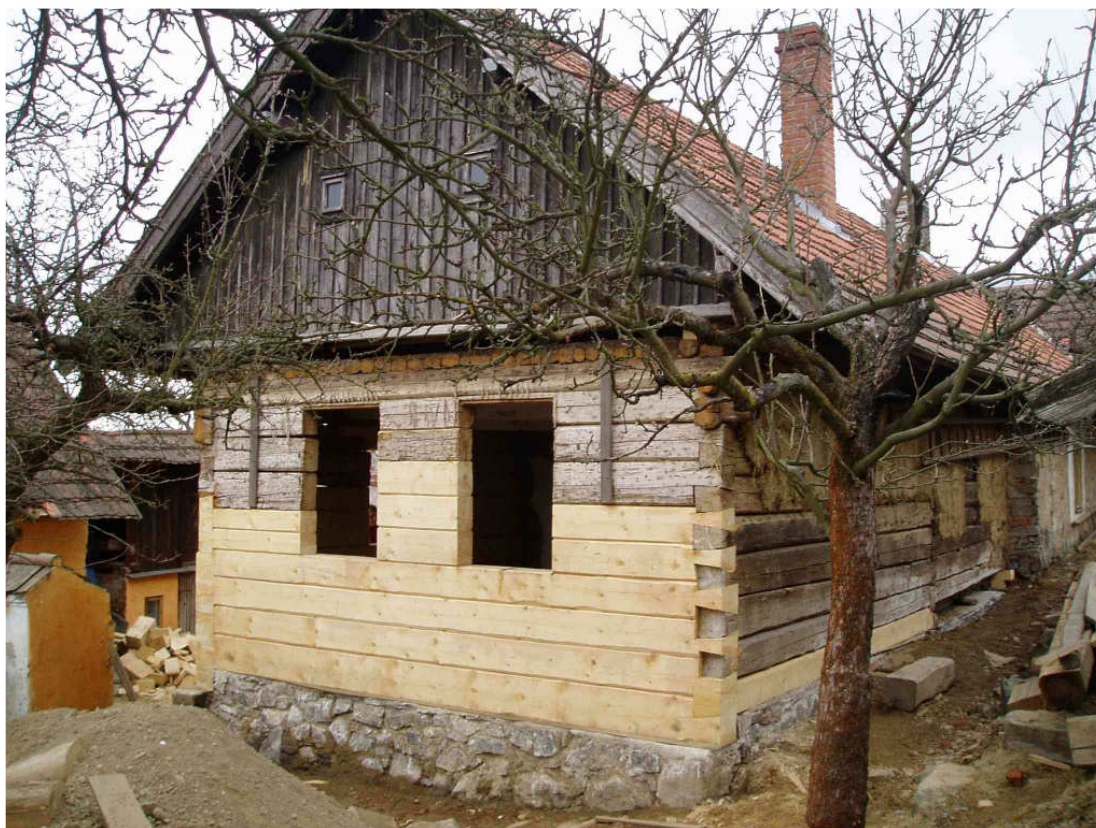
Obrázek 11: Štítová stěna do dvora po výměně roubení.

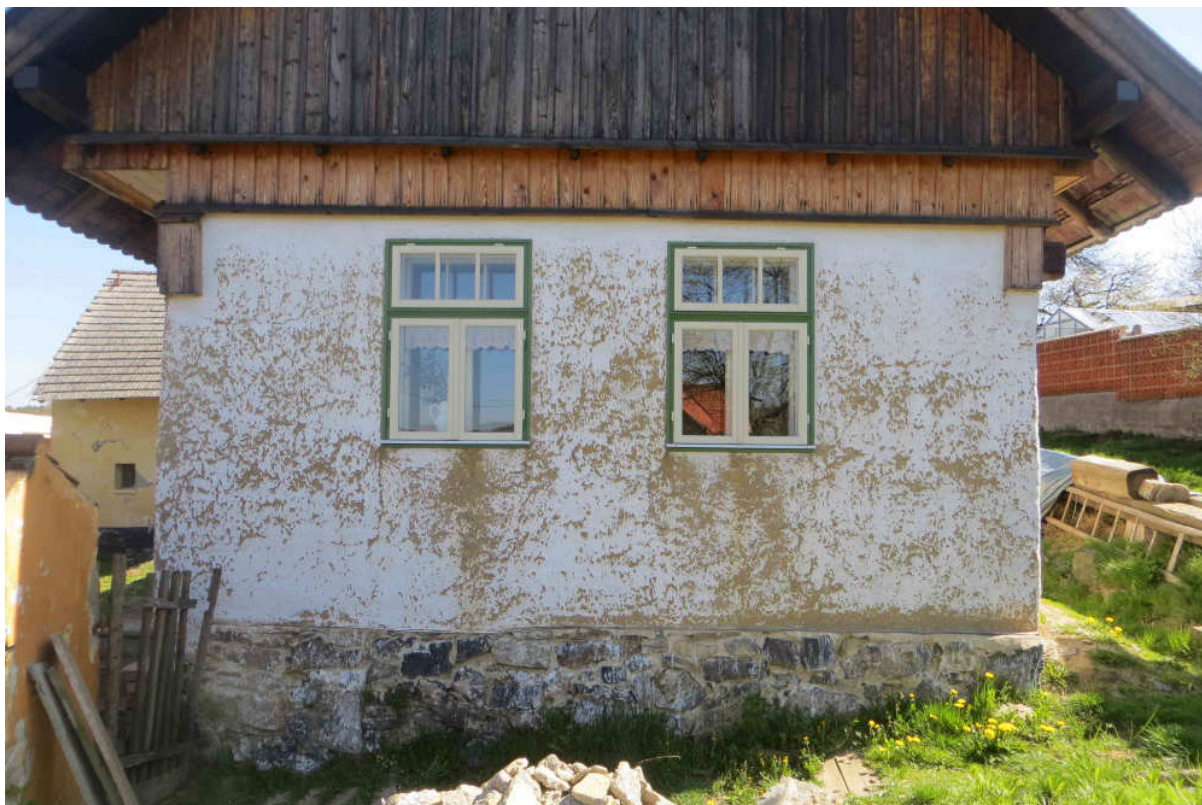
Přesto se ale problémy časem objevily, a to na štítové stěně. Obytné stavení nemá předsazený štít. Pokud přijde od západu déšť, dopadá na celou plochu stěny. Nestačil jsem po každém vydatném dešti obnovovat vápenný nátěr. Hlavně při dlouhotrvajících deštích docházelo i k degradaci samotného kožichu (viz obrázek 18). Firma nakonec problém vyřešila tím, že byla na kožich nanesena slabá vrstva vápenné omítky. Ta už byla proti dešti odolnější.

Obnovu kožich provedla firma podle mě také perfektně, ale s provedením u štítových stěn její sebevědomí patrně trochu utrpělo. Byli překvapeni, jak rychle kožich při deštích degraduje. Nepomohly ani opakované vápenné nátěry. Ty se prováděly vodnatějším roztokem vápna. Když byl roztok příliš hustý, vápno se po zaschnutí loupalo. Během roku jsem nátěr štítových stěn několikrát opakoval až do podzimu. Podzimní deště a zimní plískanice ale vždy kožich do jara narušily. Proto firma přišla s návrhem nanést na kožich štítových stěn tenkou vrstvu vápenné omítky a tu pak bílit. Přijeli i dvakrát vrstvu omítky opravit. Roubení během roku pracuje. Jejich vápenná omítka byla tvrdá, při pohybech roubení praskala a postupně odpadávala. Nakonec jsem

Obrázek 18: Kožich na štítové stěně poškozený deštěm.

V roce 2021 už mi došla trpělivost. Stále jsem zjišťoval, jak degradaci kožichu zpomalit. Až v knize *Rekonstrukce roubených staveb*⁶⁵ od autora Jiřího Pešty jsem snad našel řešení. Kožich na štítových stěnách se skutečně chránil vápennou omítkou, bylo ale nutné zajistit její soudržnost s kožichem. K tomu se používaly vrypy nebo keramické střepy, někdy se do kožichu dělaly důlky. Vrstva omítky tedy musela být větší. Já jsem si bohužel pomohl moderním materiálem. Z kožichu jsem odstranil kompletně starou vápennou omítku. Povrch kožichu už nebyl hladký, proto jsem ho nemusel nijak upravovat. Kožich jsem navlhčil a tzv. „špricnul“ slabou vrstvou vápenné omítky. Do této vrstvy jsem nalepil a zapracoval jutovou bandáž od firmy Picas. Je to moderní, ale přírodní materiál. Bandáž měla povrch zpevnit a vyrovnávat pohyby roubení. Přes bandáž jsem nanesl druhou slabou vrstvou vápenné omítky, kterou jsem pak několikrát obítil vápenným nátěrem. Letos na jaře jsem poprvé nemusel omítky opravovat.

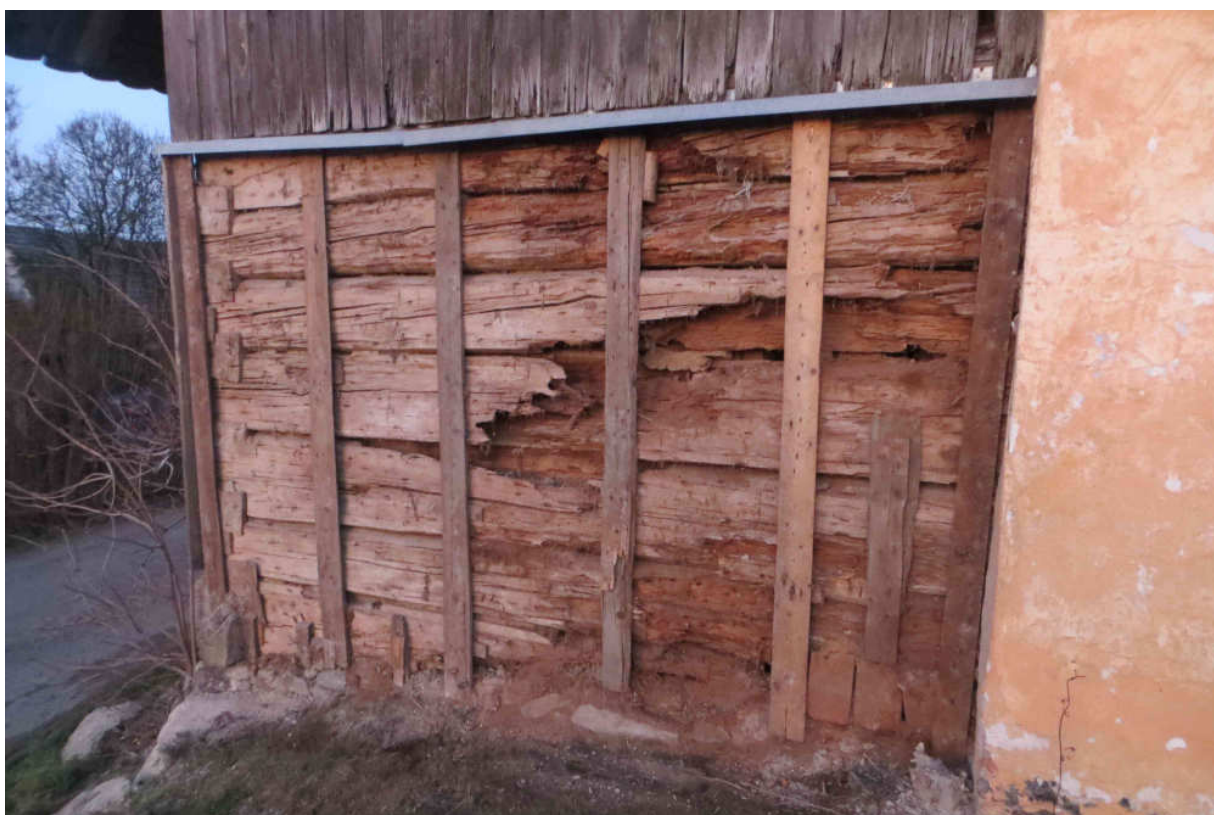
Heraklitové desky jsem odstranil. Byly upevněny na prknech přes roubení, které už z poloviny neexistovalo (viz obrázek 19). Interiér špýcharu nemá v interiéru omítku, je pouze vyspárován. Zde bylo dřevo roubení zdánlivě v pořádku, ale pouze v síle několika málo centimetrů. Počítalo se i s výměnou prken ve štítu, protože už byla dožilá. Odstranil jsem jedno prkno uprostřed. Ani pod prkny nebylo roubení v dobrém stavu, zdálo se, že bude nutné vyměnit kompletně celou stěnu. Stav špýcharu jsem nafotil a fotografie odeslal firmě Kulturní obnova památek, s. r. o., pro přípravu projektové dokumentace. Do realizace opravy jsem pak roubení provizorně zakryl plachtou, aby ho deště ještě více neponičily.

Obrázek 19: Stěna špýcharu po odstranění heraklitových desek.

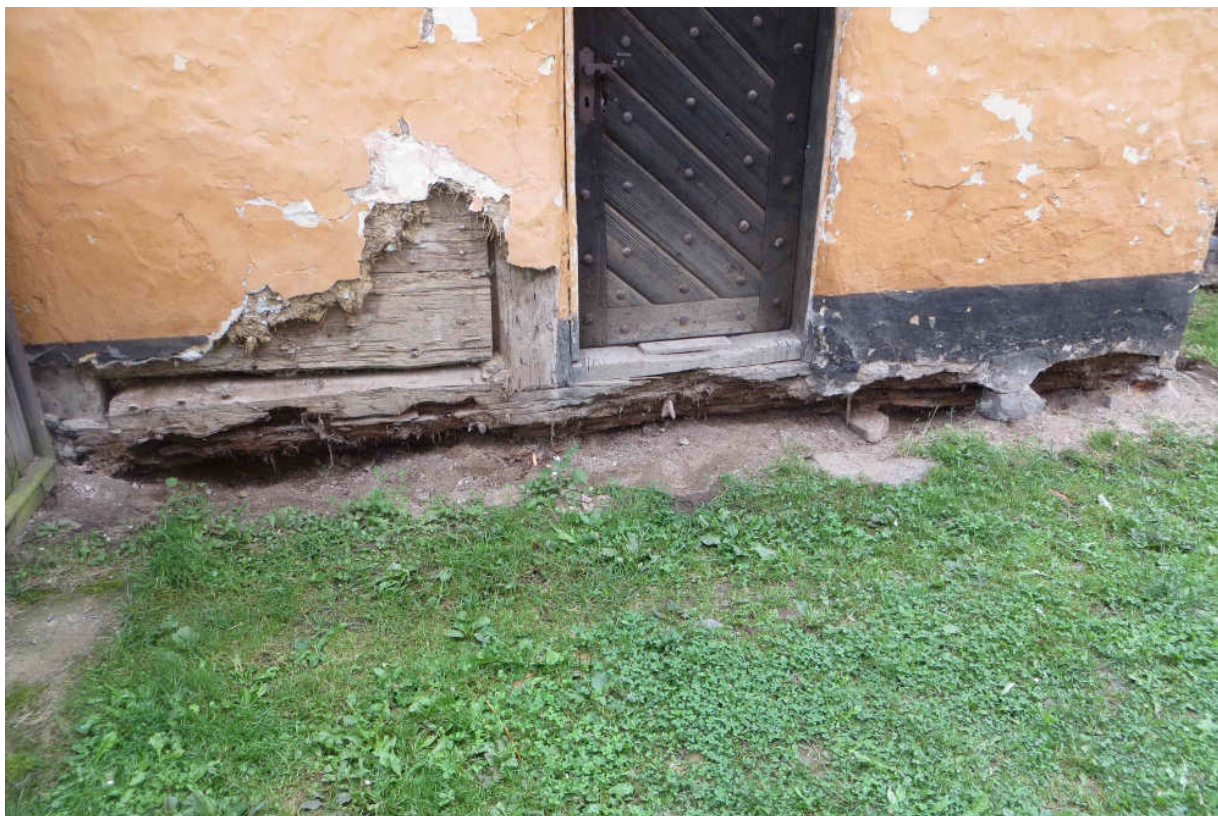
Obrázek 20: Stav prahového trámu špýcharu před opravou.
Zdroj: archiv autora.

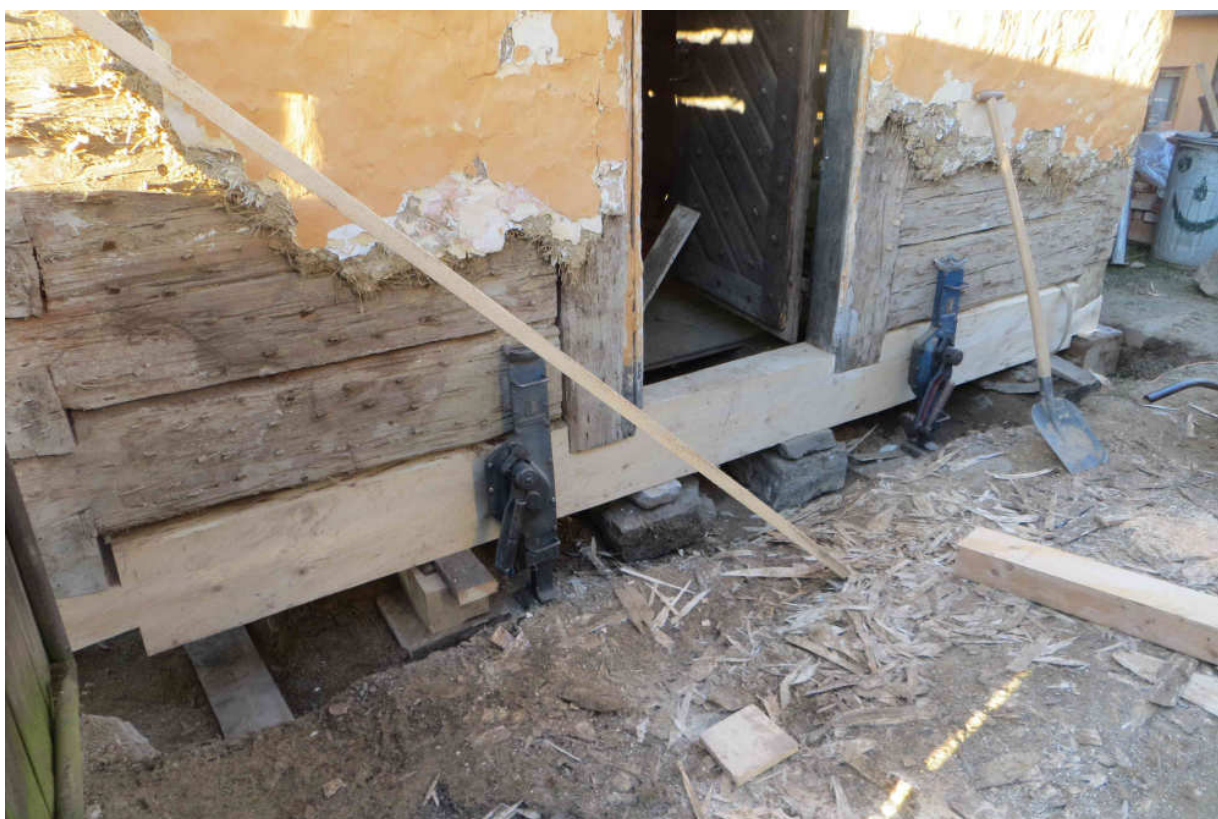
Obrázek 21: Stav prahového trámu špýcharu po výměně.
Zdroj: archiv autora.

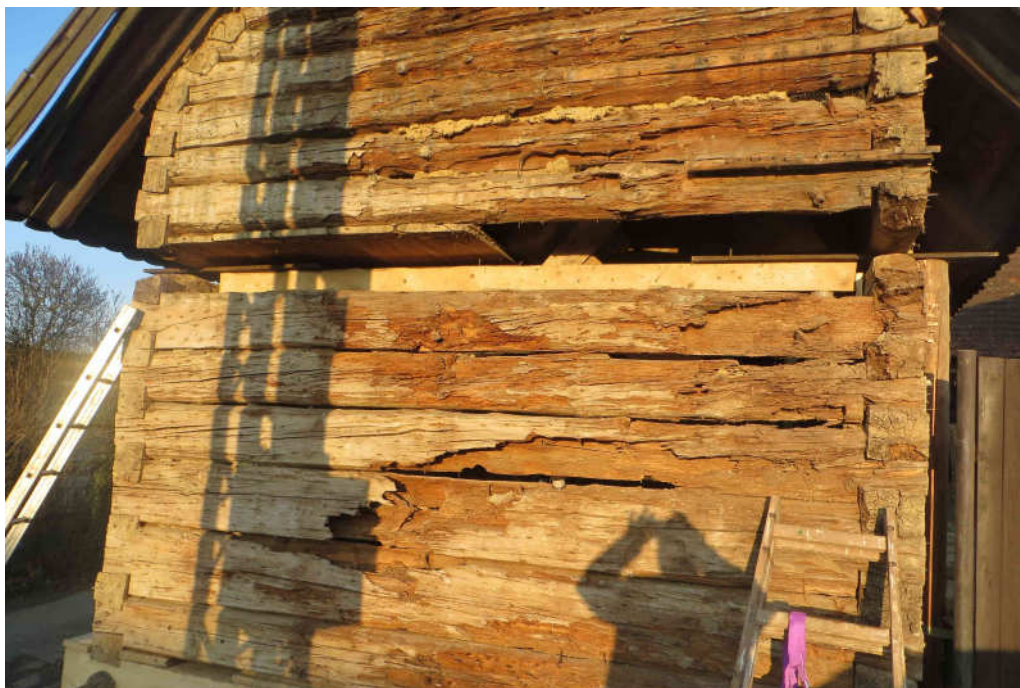
Když byl základ roubení hotový a špýchar zpevněný, byla nadzdvížena podlaha patra i se zbytkem konstrukce ve štítové stěně (viz obrázek 22). Tím se usnadnila manipulace s poškozeným roubením zbytku štítové stěny. Výměna trámů probíhala pomalu. U každého vyjmutého trámu se změřil jeho původní profil. Z navezené kulatiny ze zimní těžby se vybrala taková, ze které bylo možné zhotovit kopii poškozeného trámu. Při výběru kulatiny se kontrolovaly také letokruhy a vzhled, jak strom rostl. To má rozhodující vliv na opracování a následné chování opracovaného trámu v konstrukci a tvorbu trhlin ve dřevě při vysychání. Když se vybrala vhodná kulatina, pomocí obarveného provázku se na ni nanesly rozměry původního trámu. Kulatina byla následně opracována šířčinou (viz obrázek 23). Veškeré zářezy a ukončení trámů byly zhotoveny truhlářskou pilou.

Obrázek 22: Podepřené patro štítové stěny.
Zdroj: archiv autora.
