ZÁPADOČESKÁ UNIVERZITA V PLZNI

DIPLOMOVÁ PRÁCE

Charakteristické tepelně technické vady a poruchy
obvodových plášťů budov

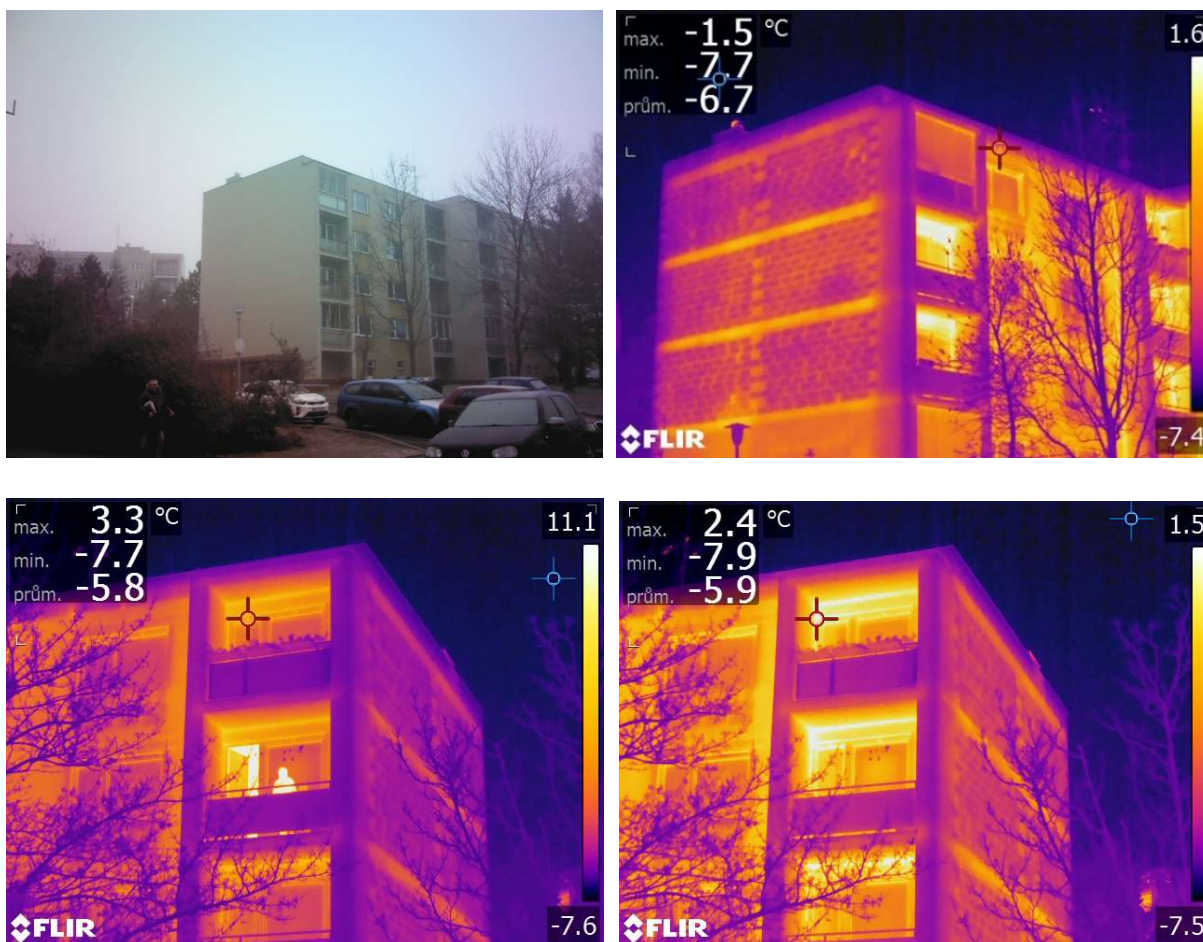
Obr. 11: Snímky BD – 3 Zdroj: (autor, 2024)

Označení:	BD – 3
Adresa:	Souběžná 1088, 1089 Plzeň 4 – Lobzy
Datum měření:	29. 01. 2024 – čas: 8,45 – 9,45
Meteorologické podmínky:	zataženo, mlha, mírné sněžení, teplota -4°C
Základní informace:	zděný podélný systém, nezateplený objekt, rok výstavby cca. 1980
Vady a poruchy obvodového pláště objektu:	nezateplené obvodové stěny, uložení stropní konstrukce, parapetní zdivo, překlady nad okenními otvory, styk lodžie a obvodové nosné stěny, původní dřevěné výplně okenních otvorů v některých bytových jednotkách

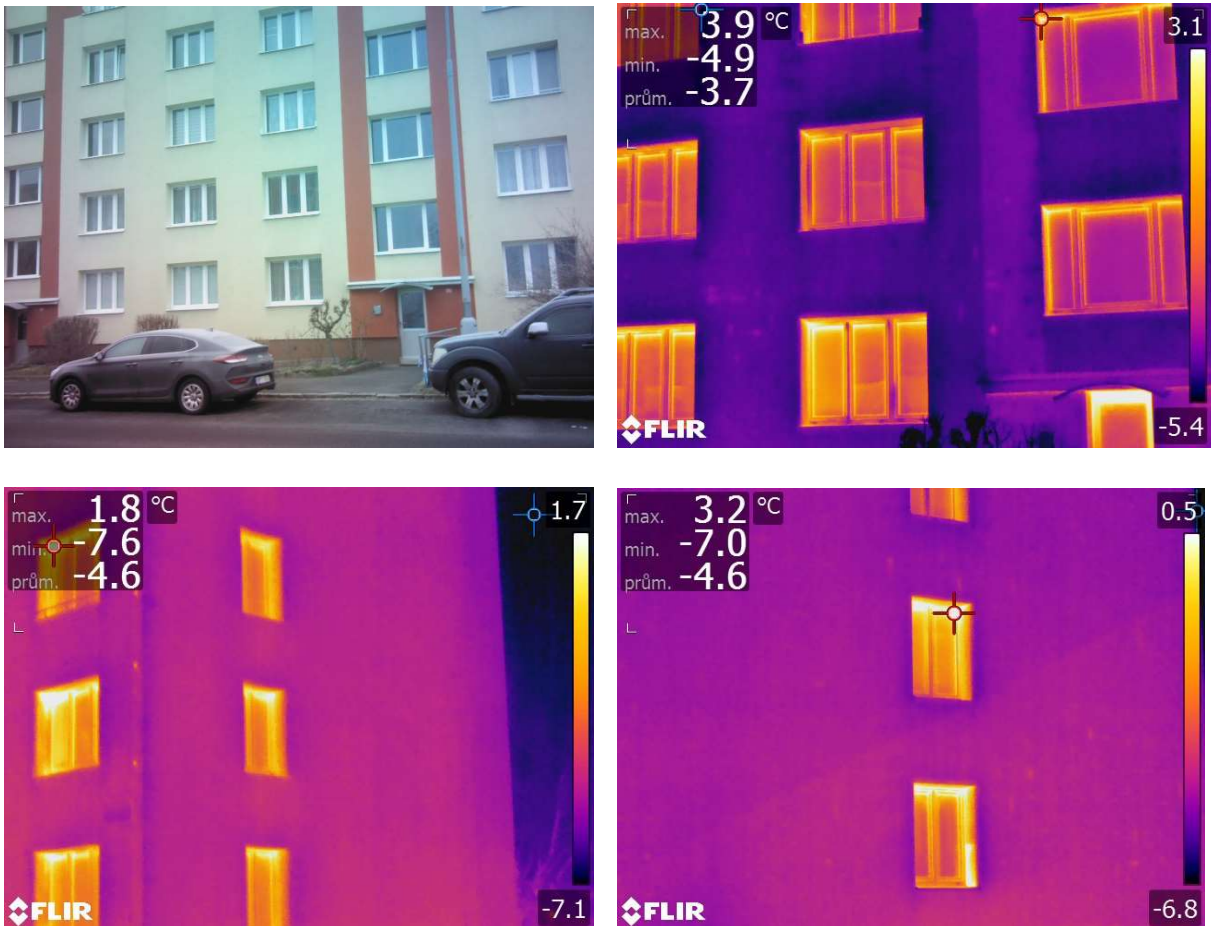
Obr. 12: Snímky BD – 4 Zdroj: (autor, 2024)

Označení:	BD – 4
Adresa:	Nad Dalmatinkou 896, 897 Plzeň 4 – Lobzy
Datum měření:	29. 01. 2024 – čas: 8,45 – 9,45
Meteorologické podmínky:	zataženo, mlha, mírné sněžení, teplota -4°C
Základní informace:	panelový systém, zateplený objekt, dálkové ústřední vytápění
Vady a poruchy obvodového pláště objektu:	kotvení zateplovacího systému, ostění okenních otvorů, trhliny v zateplovacím systému

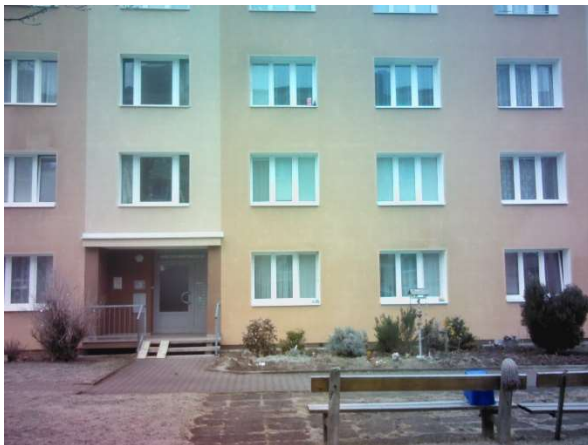
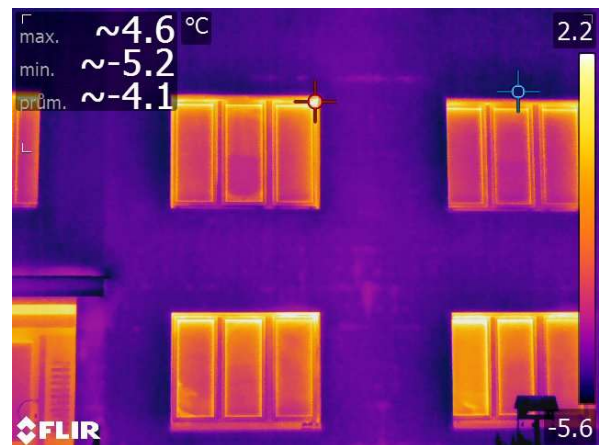
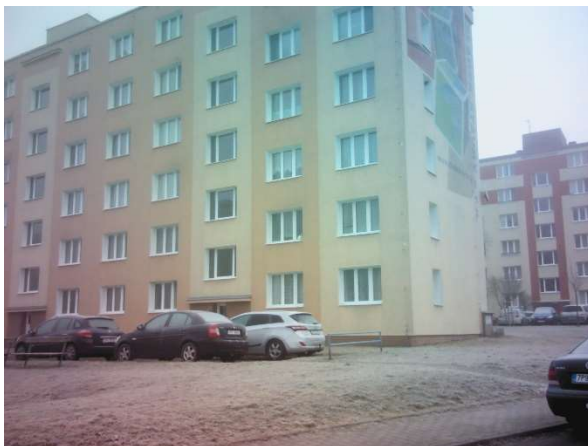
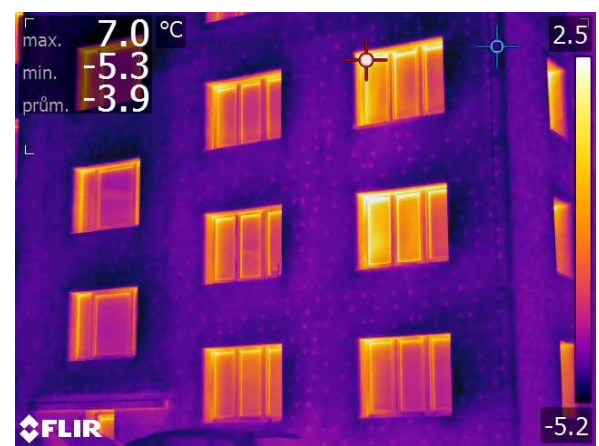
Obr. 13: Snímky BD – 5 Zdroj: (autor, 2024)

Označení:	BD – 5
Adresa:	Nad Dalmatinkou 892, 893 Plzeň 4 – Lobzy
Datum měření:	29. 01. 2024 – čas: 8,45 – 9,45
Meteorologické podmínky:	zataženo, mlha, mírné sněžení, teplota -4°C
Základní informace:	panelový systém, zateplený objekt, dálkové ústřední vytápění
Vady a poruchy obvodového pláště objektu:	kotvení zateplovacího systému, trhliny v zateplovacím systému, ostění okenních otvorů

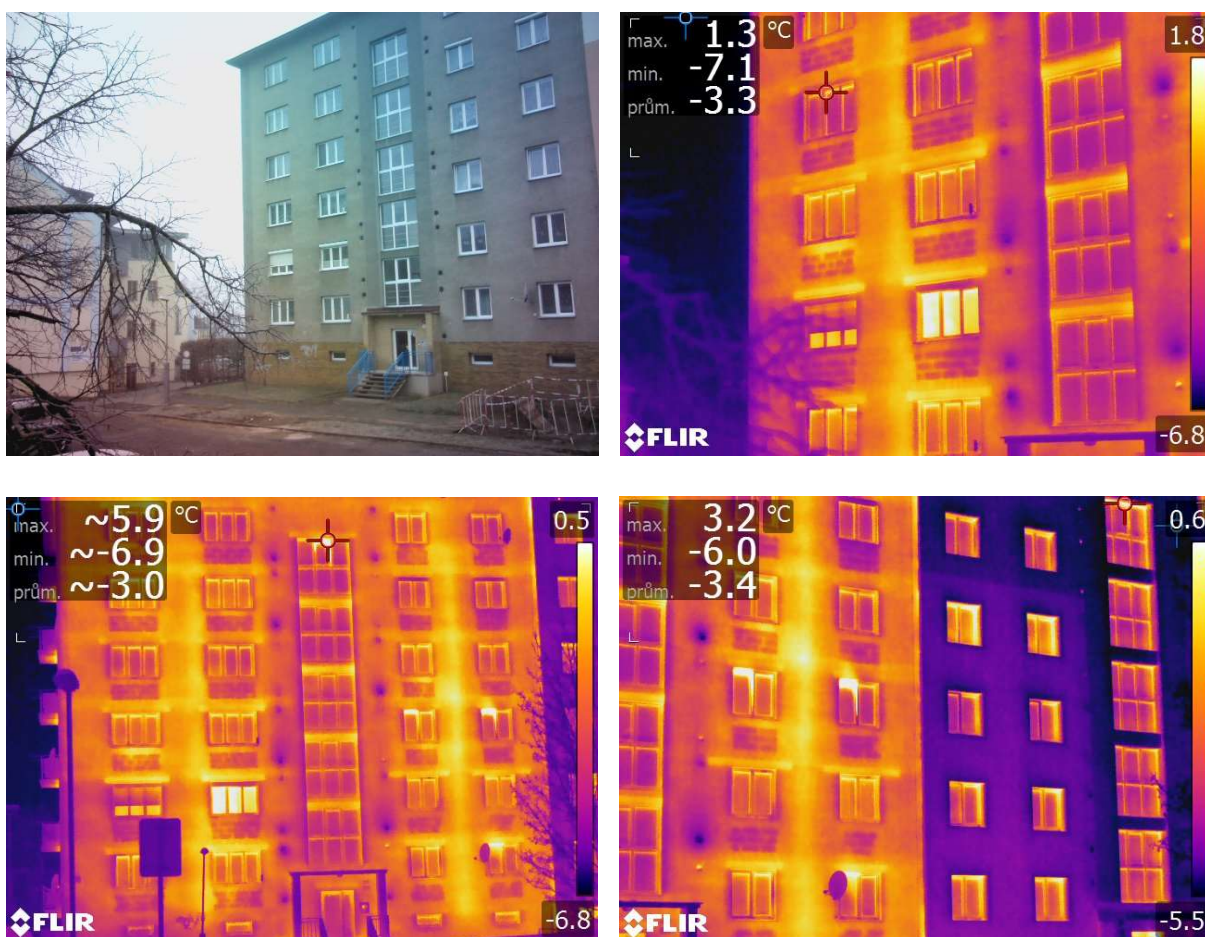
Obr. 14: Snímky BD – 6 Zdroj: (autor, 2024)

Označení:	BD – 6
Adresa:	Revoluční 955 Plzeň 4 – Lobzy
Datum měření:	29. 01. 2024 – čas: 8,45 – 9,45
Meteorologické podmínky:	zataženo, mlha, mírné sněžení, teplota -4°C
Základní informace:	zděný systém, nezateplený objekt
Vady a poruchy obvodového pláště objektu:	nezateplené obvodové stěny, uložení stropní konstrukce, provázání vnitřních a vnějších stěn, parapetní zdivo, překlady nad okenními otvory

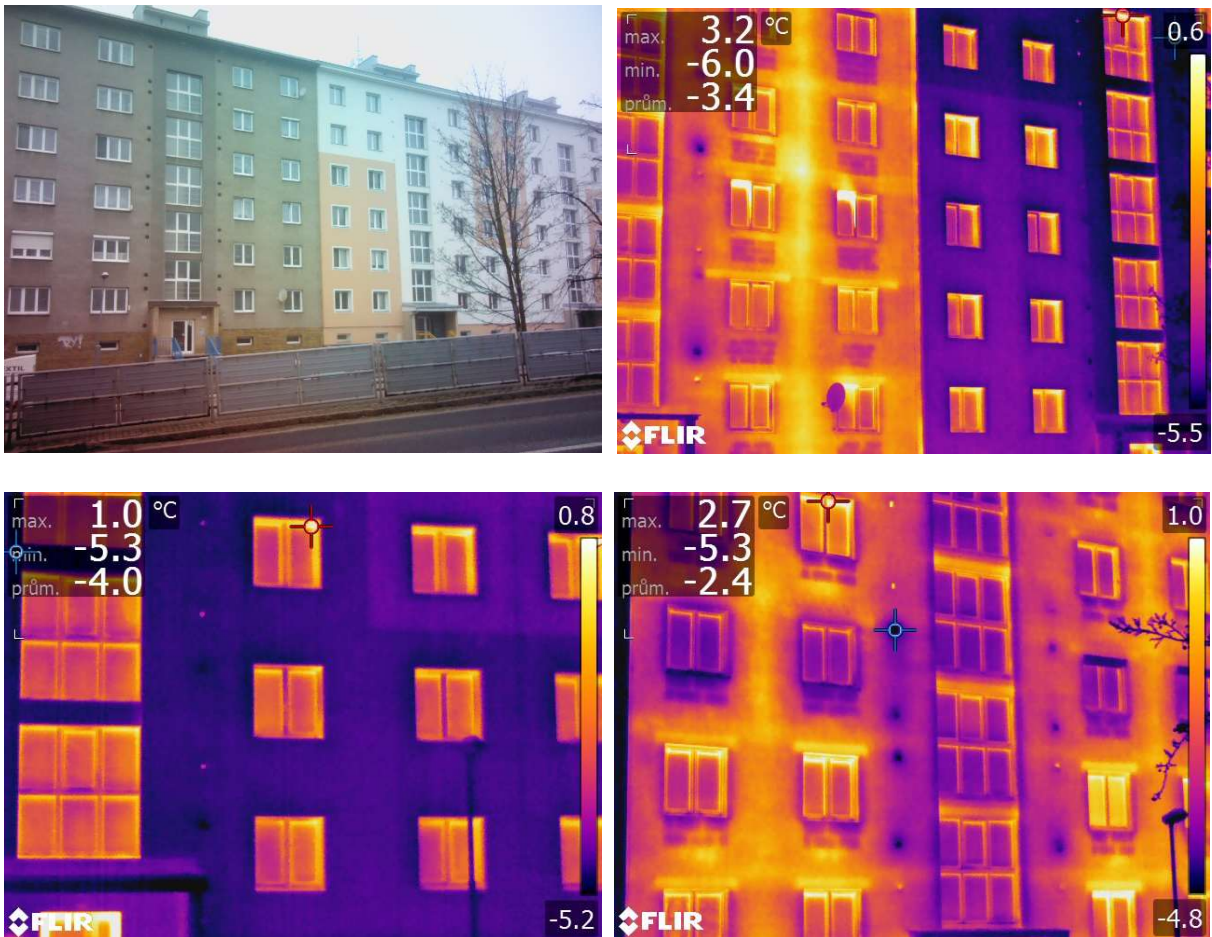
Obr. 15: Snímky BD – 7 Zdroj: (autor, 2024)

Označení:	BD – 7
Adresa:	Revoluční 953, 954 Plzeň 4 – Lobzy
Datum měření:	29. 01. 2024 – čas: 8,45 – 9,45
Meteorologické podmínky:	zataženo, mlha, mírné sněžení, teplota -4°C
Základní informace:	zděný systém, částečně zateplený objekt
Vady a poruchy obvodového pláště objektu:	nezateplené obvodové stěny, uložení stropní konstrukce, provázání vnitřních a vnějších stěn, parapetní zdivo, překlady nad okenními otvory

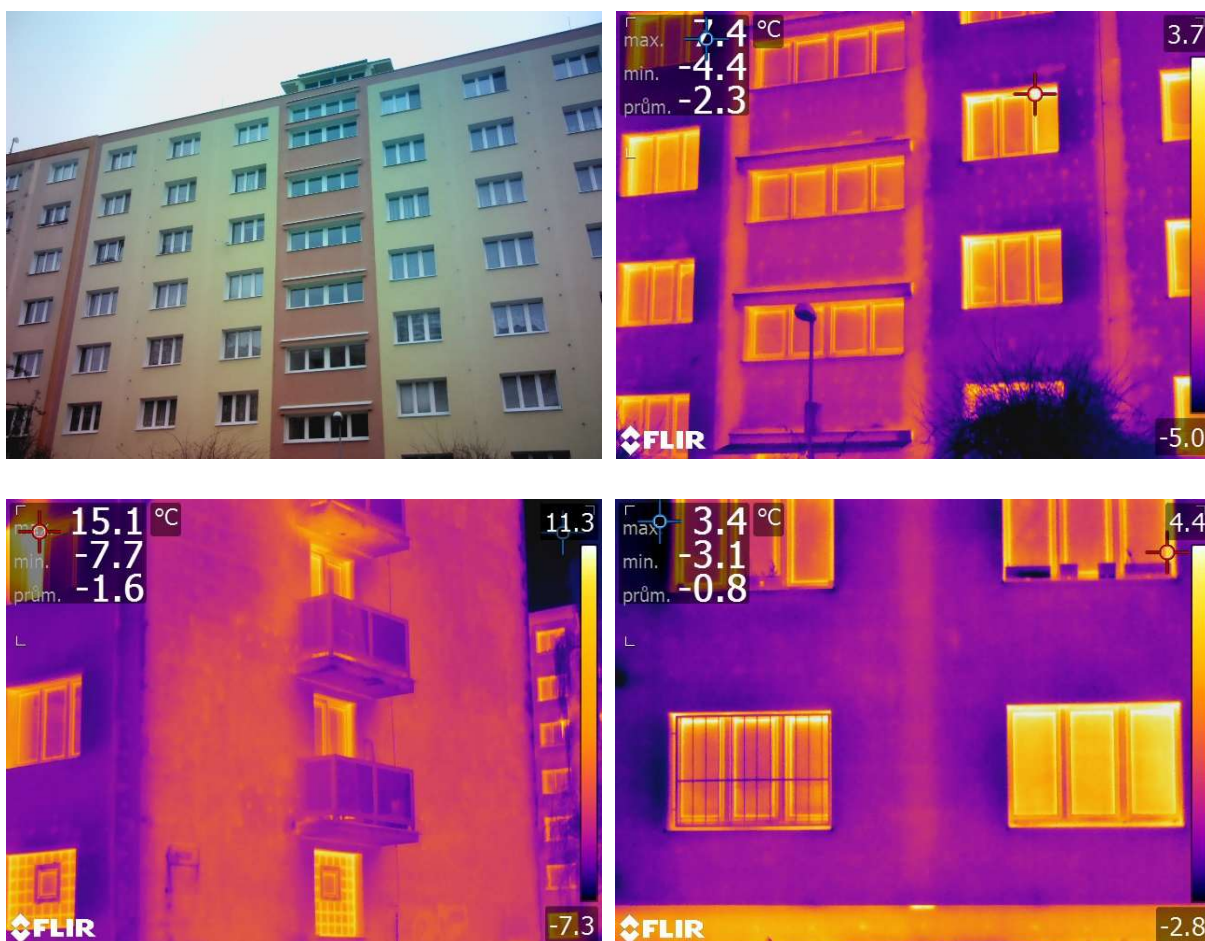
Obr. 16: Snímky BD – 8 Zdroj: (autor, 2024)

Označení:	BD – 8
Adresa:	Družby 981 Plzeň 4 – Doubravka
Datum měření:	29. 01. 2024 – čas: 11,30 – 12,30
Meteorologické podmínky:	zataženo, mlha, teplota -1°C
Základní informace:	panelový systém PS61, zateplený objekt (rok 2017), ústřední dálkové vytápění, rok výstavby cca 1962-65
Vady a poruchy obvodového pláště objektu:	kotvení zateplovacího systému, předstupující vnitřní příčné nosné stěny, tloušťka tepelné izolace soklu, luxfery ve společných prostorech (sušárna, kolárna, sklepy), předstupující konstrukce (mezipodesty schodiště, balkony)

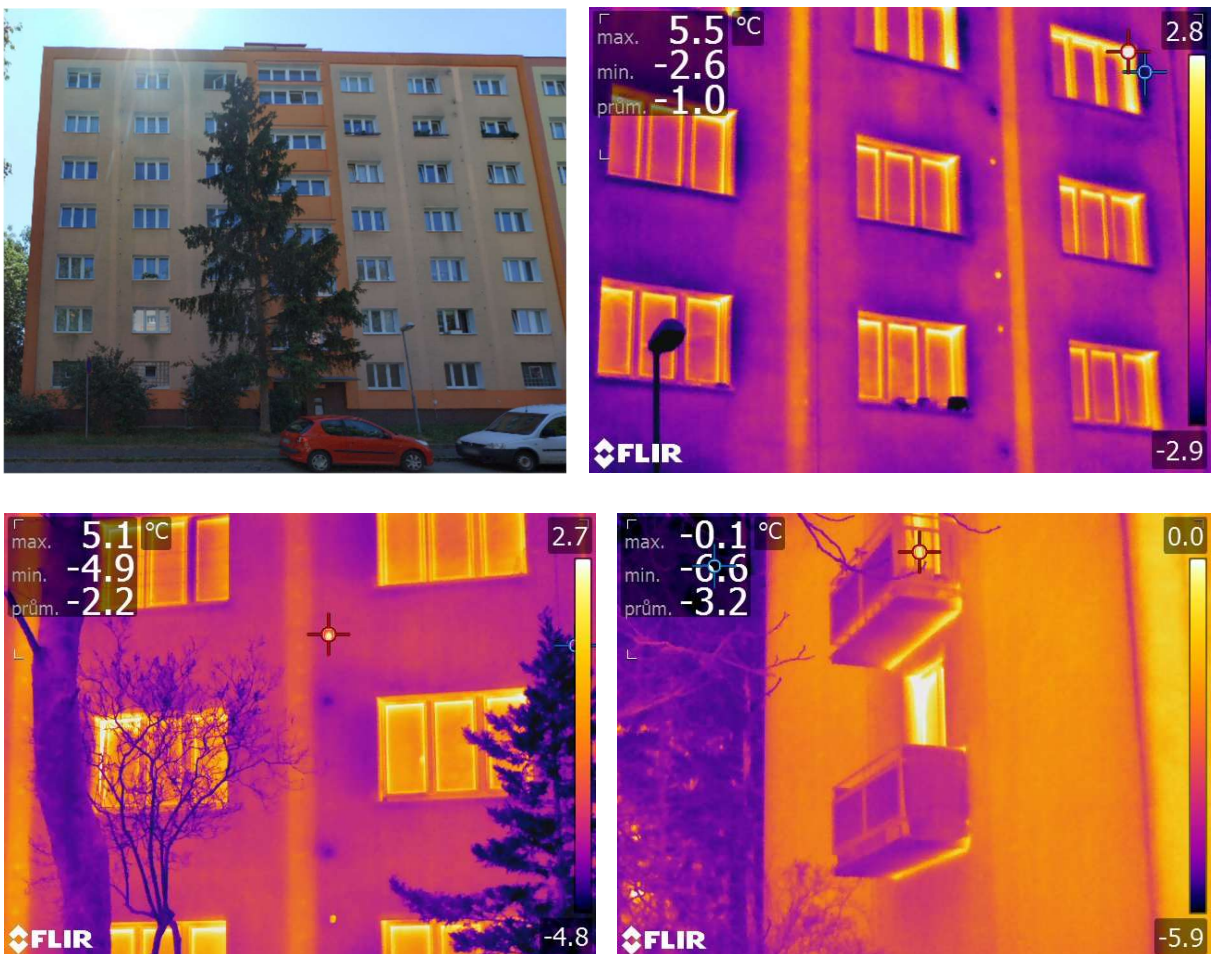
Obr. 17: Snímky BD – 9 Zdroj: (mapy.cz, autor, 2024)

Označení:	BD – 9
Adresa:	Družby 982 Plzeň 4 – Doubravka
Datum měření:	29. 01. 2024 – čas: 11,30 – 12,30
Meteorologické podmínky:	zataženo, mlha, teplota -1°C
Základní informace:	panelový systém PS61, zateplený objekt (rok 2018), ústřední dálkové vytápění, rok výstavby cca 1962-65
Vady a poruchy obvodového pláště objektu:	předstupující vnitřní příčné nosné stěny, tloušťka tepelné izolace soklu, luxfery ve společných prostorech (sušárna, kolárna, sklepy), předstupující konstrukce (mezipodesty schodiště, balkony)

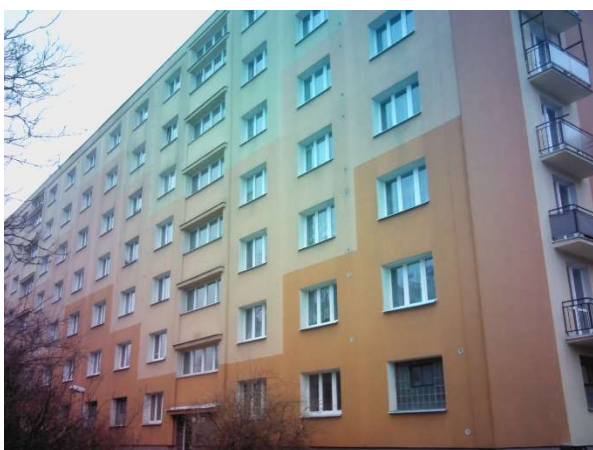
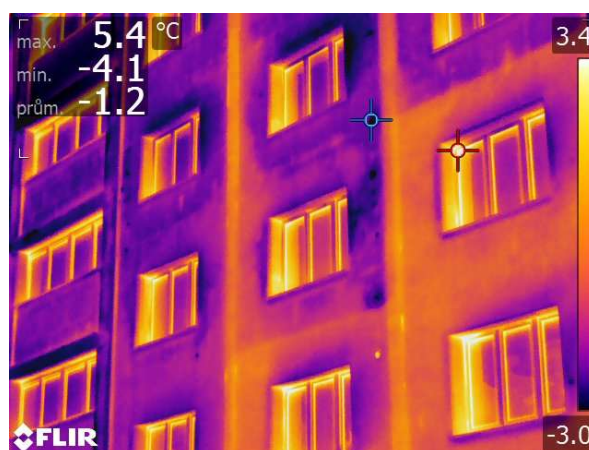
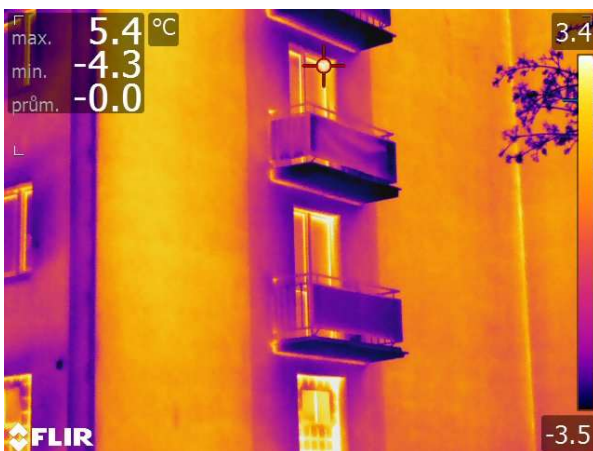
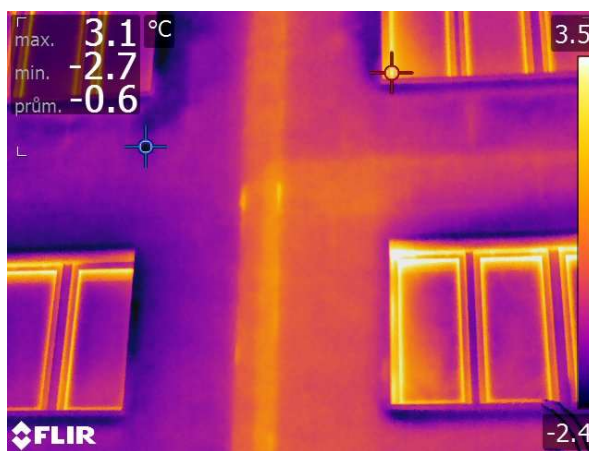
Obr. 18: Snímky BD – 10 Zdroj: (autor, 2024)

Označení:	BD – 10
Adresa:	Smrková 963, 964, 965, 966 Plzeň 4 – Doubravka
Datum měření:	29. 01. 2024 – čas: 11,30 – 12,30
Meteorologické podmínky:	zataženo, mlha, teplota -1°C
Základní informace:	panelový systém PS61, zateplený objekt, ústřední dálkové vytápění, rok výstavby cca 1962-65
Vady a poruchy obvodového pláště objektu:	kotvení zábradlí balkonů, předstupující vnitřní příčné nosné stěny, tloušťka tepelné izolace soklu, luxfery ve společných prostorech (sušárna, kolárna, sklepy), předstupující konstrukce (mezipodesty schodiště, balkony), výplně okenních otvorů

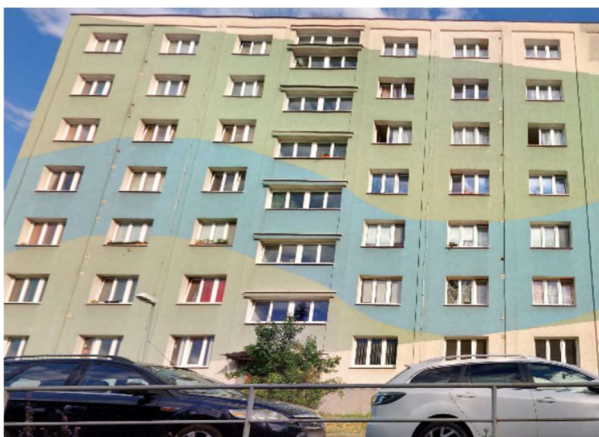
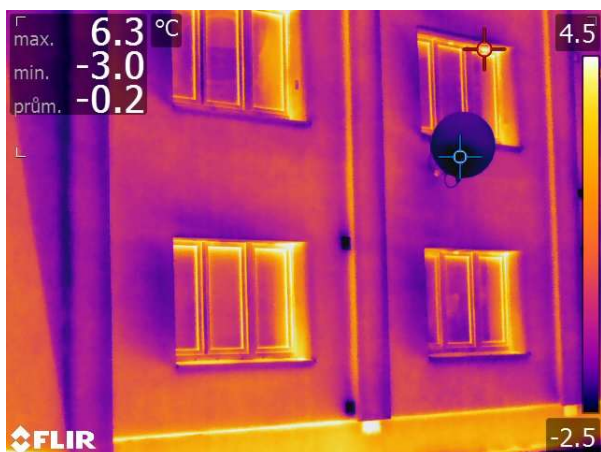
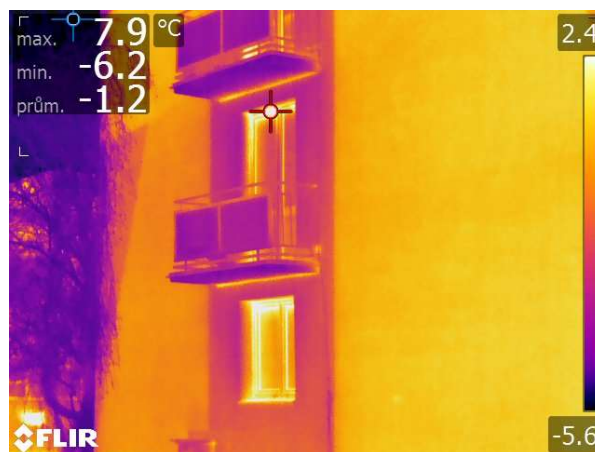
Obr. 19: Snímky BD – 11 Zdroj: (mapy.cz, autor, 2024)

Označení:	BD – 11
Adresa:	Smrková 959, 960, 961, 962 Plzeň 4 – Doubravka
Datum měření:	29. 01. 2024 – čas: 11,30 – 12,30
Meteorologické podmínky:	zataženo, mlha, teplota -1°C
Základní informace:	panelový systém PS61, zateplený objekt, ústřední dálkové vytápění, rok výstavby cca 1962-65
Vady a poruchy obvodového pláště objektu:	předstupující vnitřní příčné nosné stěny, tloušťka tepelné izolace soklu, předstupující konstrukce (mezipodesty schodiště, balkony), kotvení zábradlí balkonů

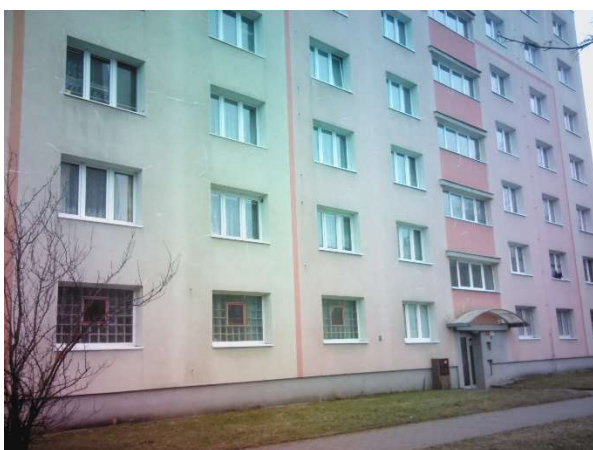
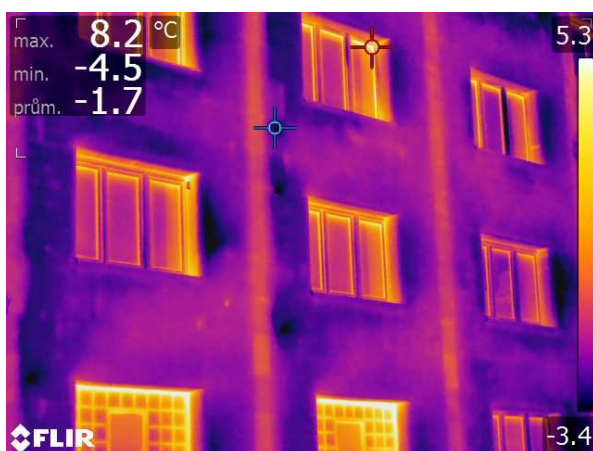
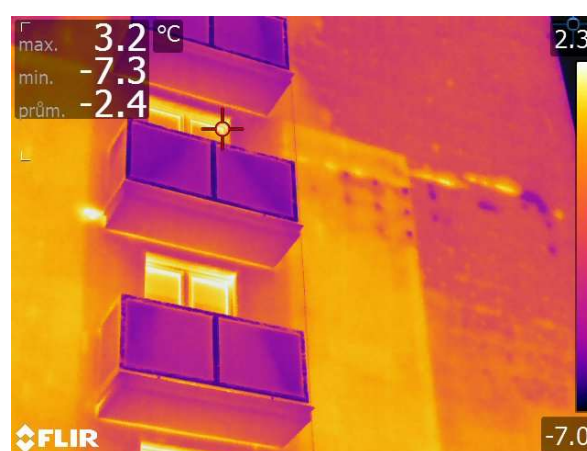
Obr. 20: Snímky BD – 12 Zdroj: (autor, 2024)

Označení:	BD – 12
Adresa:	Družby 987, 979 Plzeň 4 – Doubravka
Datum měření:	29. 01. 2024 – čas: 11,30 – 12,30
Meteorologické podmínky:	zataženo, mlha, teplota -1°C
Základní informace:	panelový systém PS61, zateplený objekt, ústřední dálkové vytápění, rok výstavby cca 1962-65
Vady a poruchy obvodového pláště objektu:	kotvení zateplovacího systému, trhliny v zateplovacím systému, předstupující vnitřní příčné nosné stěny, tloušťka tepelné izolace soklu, luxfery ve společných prostorech (sušárna, kolárna, sklepy), předstupující konstrukce (mezipodesty schodiště, balkony)

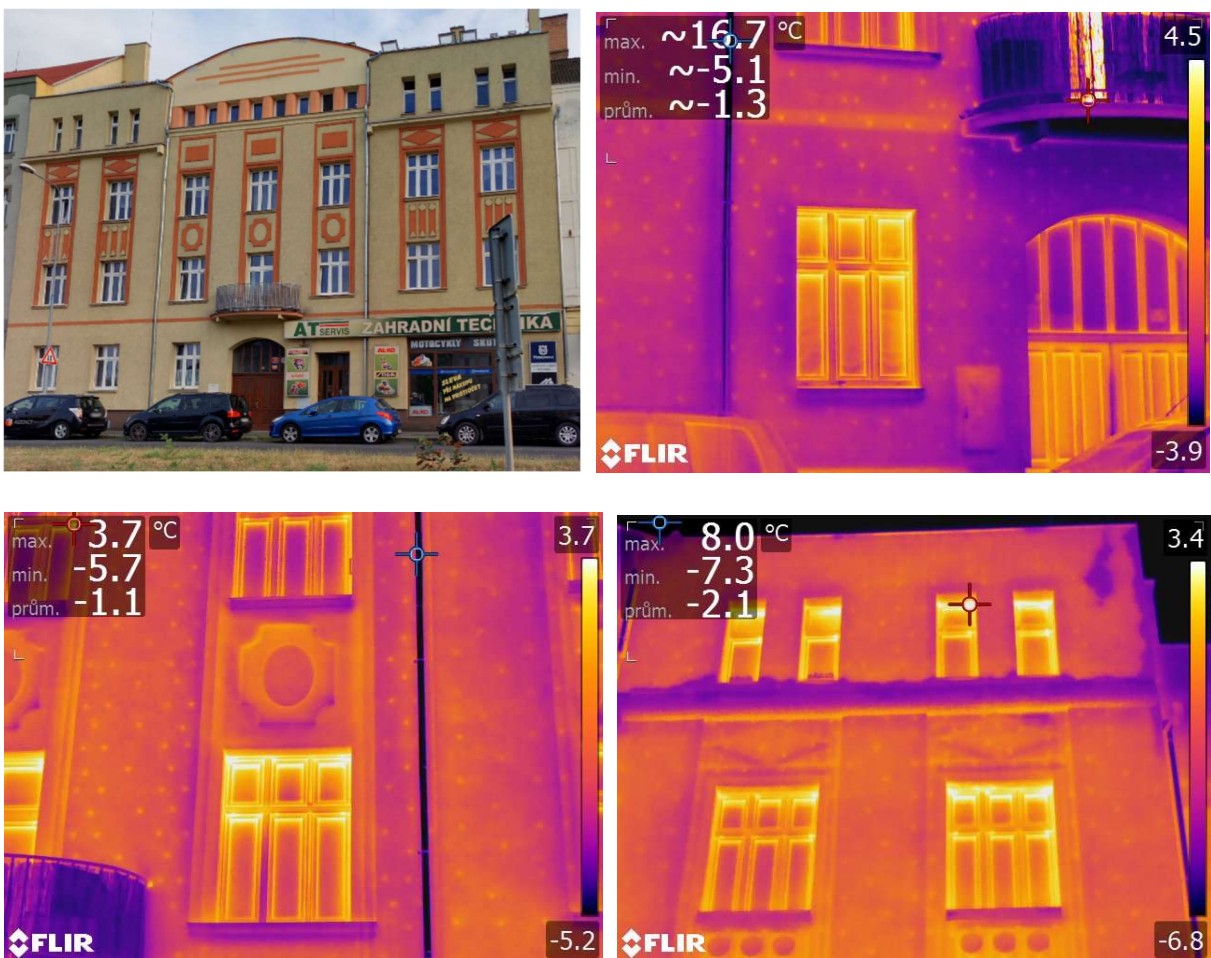
Obr. 22: Snímky BD – 14 Zdroj: (mapy.cz, autor, 2024)

Označení:	BD – 14
Adresa:	Husova 1393 Plzeň 3 – Jižní Předměstí
Datum měření:	30. 01. 2024 – čas: 12,00 – 12,30
Meteorologické podmínky:	zataženo, mlha, teplota 0°C
Základní informace:	zděný systém, zateplený objekt
Vady a poruchy obvodového pláště objektu:	kotvení zateplovacího systému, výplně okenních otvorů

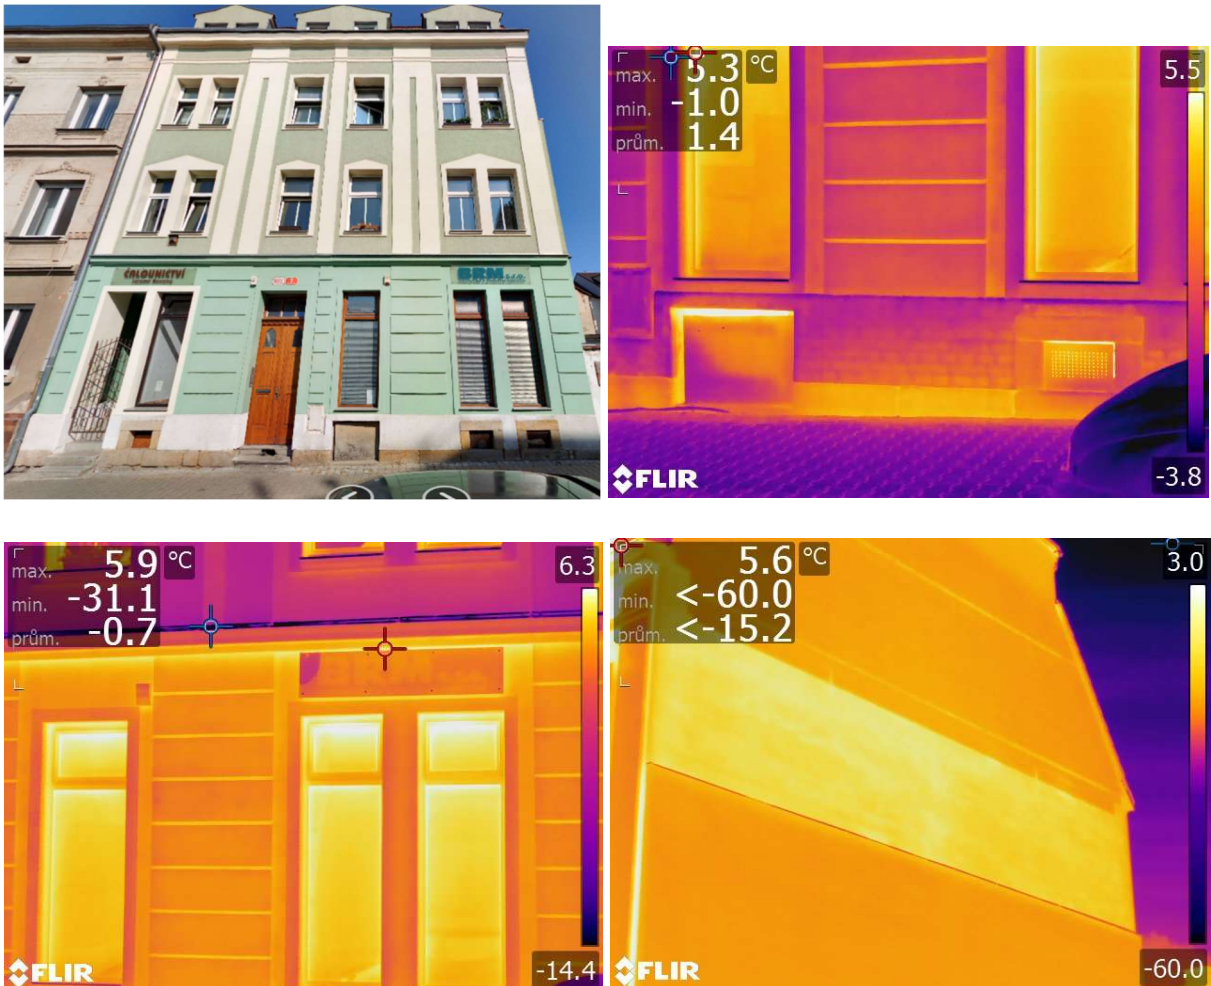
Obr. 24: Snímky BD – 16 Zdroj: (mapy.cz, autor, 2024)

Označení:	BD – 16
Adresa:	Farského 802 Plzeň 2 – Slovany
Datum měření:	13. 02. 2024 – čas: 8,00 – 9,00
Meteorologické podmínky:	polojasno, teplota 2°C
Základní informace:	zděný systém, částečně zateplený, na počátku 21. století realizována nástavba (4. NP)
Vady a poruchy obvodového pláště objektu:	nezateplený sokl a čelní stěna v 1. NP, dřevěné výplně okenních otvorů v 1. NP, od 2. NP nezateplená štítová stěna

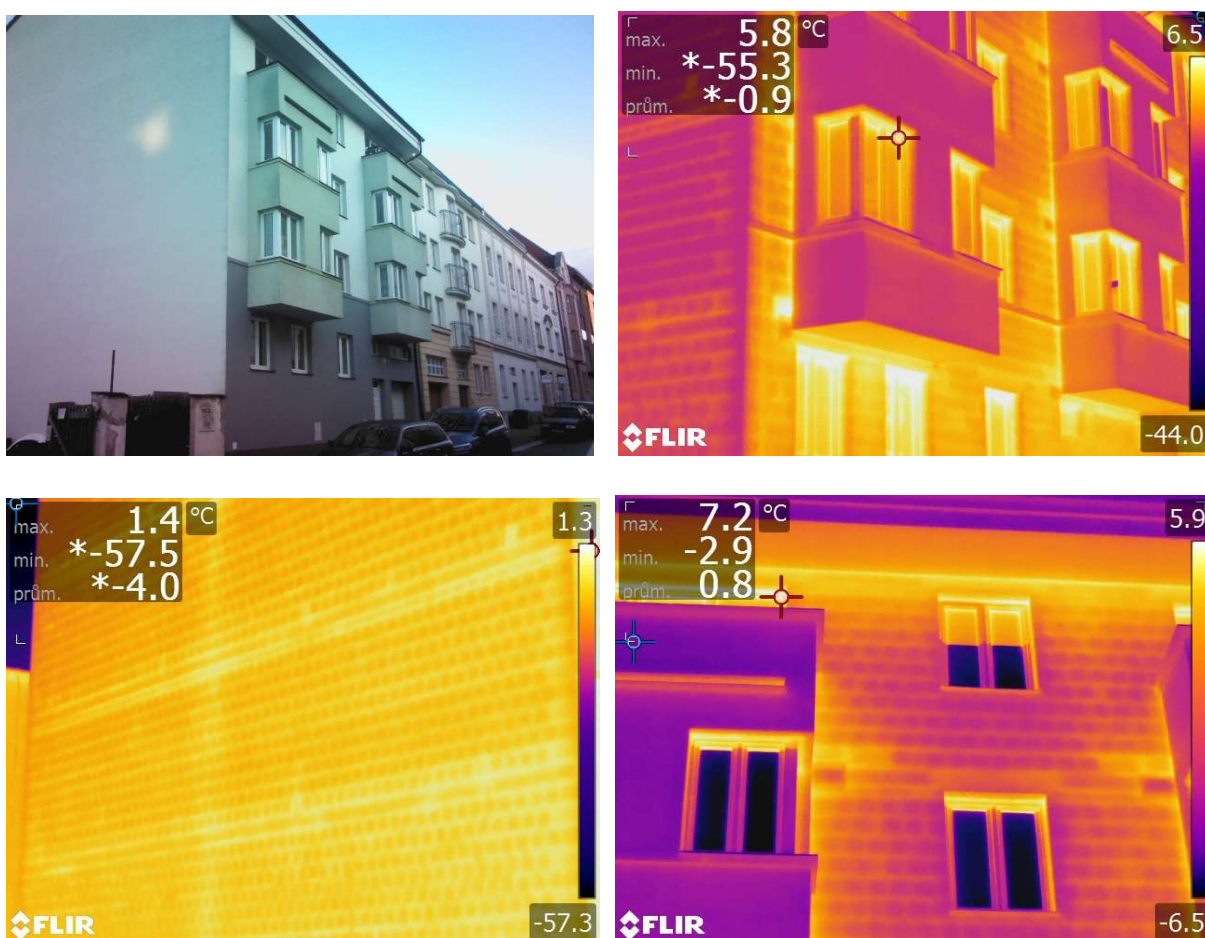
Obr. 25: Snímky BD – 17 Zdroj: (autor, 2024)

Označení:	BD – 17
Adresa:	Farského 2674 Plzeň 2 – Slovany
Datum měření:	13. 02. 2024 – čas: 8,00 – 9,00
Meteorologické podmínky:	polojasno, teplota 2°C
Základní informace:	zděný systém, nezateplený objekt,
Vady a poruchy obvodového pláště objektu:	z hlediska tepelné techniky nekvalitní provedení obvodového pláště (absence tepelné izolace)

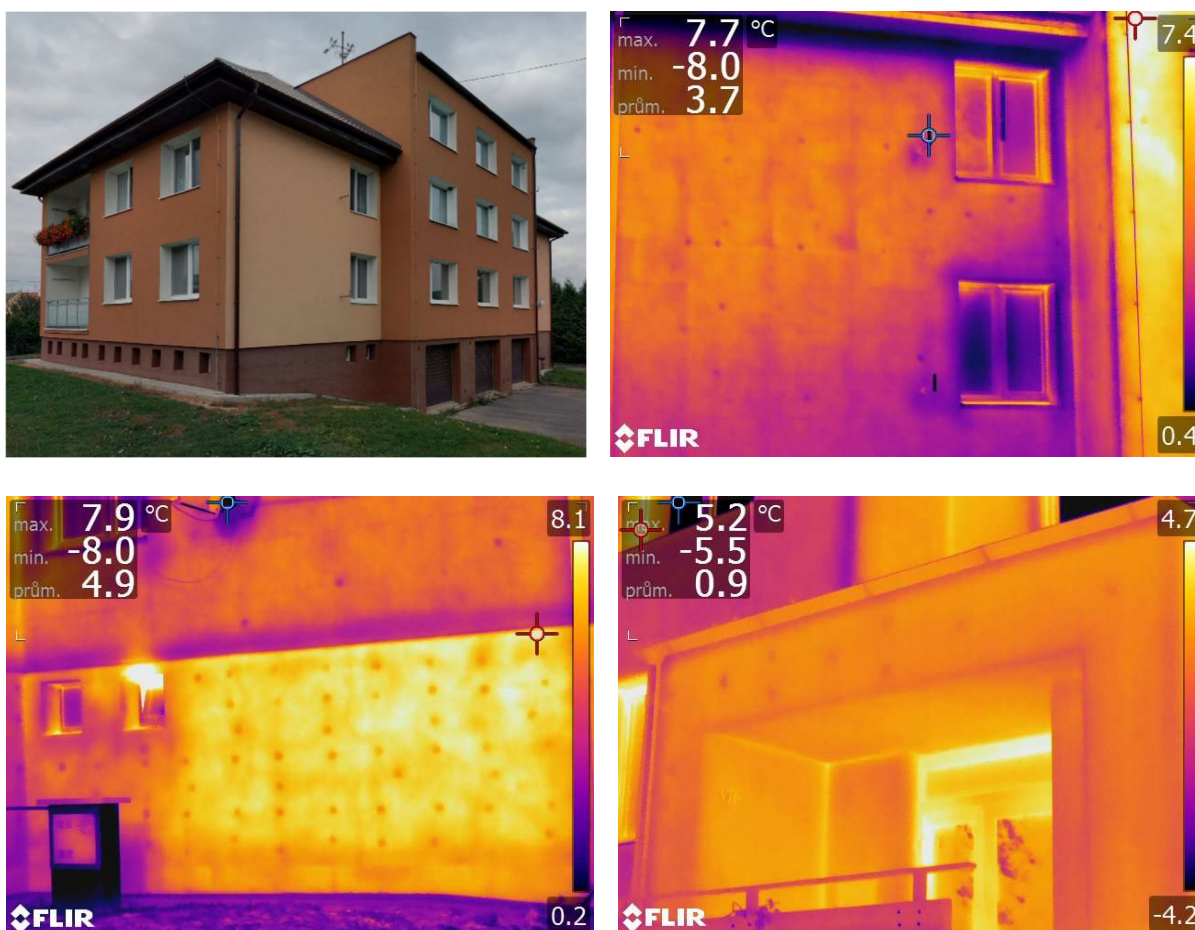
Obr. 27: Snímky BD – 19 Zdroj: (autor, 2024)

Označení:	BD – 19
Adresa:	Zahradní 376 Merklín (okr.: Plzeň-jih)
Datum měření:	25. 02. 2024 – čas: 9,00 – 9,30
Meteorologické podmínky:	polojasno, teplota 1,5°C
Základní informace:	panelový systém, zateplený objekt (r. 2014), rok výstavby 1993-94
Vady a poruchy obvodového pláště objektu:	kotvení zateplovacího systému, nekvalitní spoje v zateplovacím systému, ostění okenních otvorů, menší tloušťka tepelné izolace v 1. PP (sklepy, garáže)

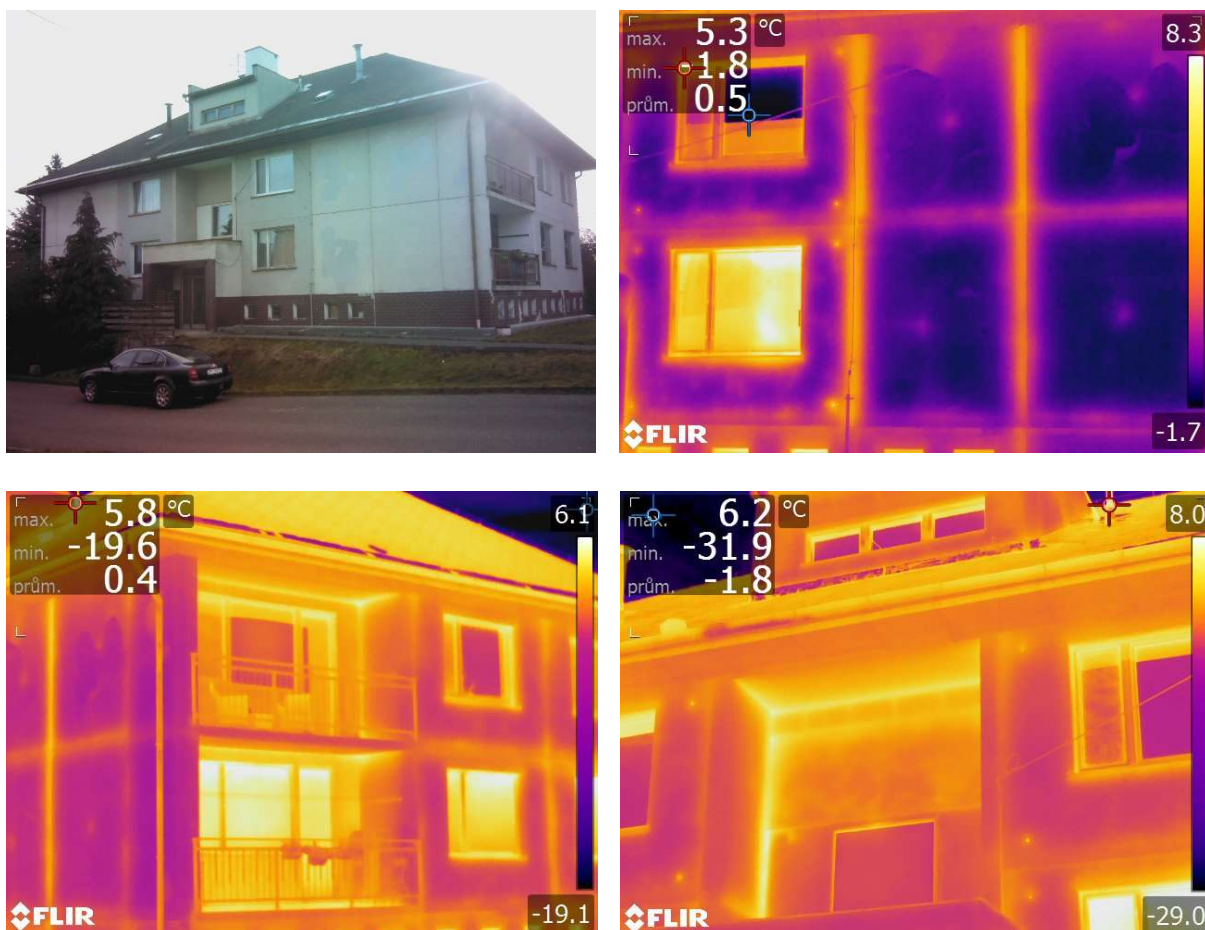
Obr. 28: Snímky BD – 20 Zdroj: (autor, 2024)

Označení:	BD – 20
Adresa:	Zahradní 377 Merklín (okr.: Plzeň-jih)
Datum měření:	25. 02. 2024 – čas: 9,00 – 9,30
Meteorologické podmínky:	polojasno, teplota 1,5°C
Základní informace:	panelový systém, nezateplený objekt, rok výstavby 1993-94
Vady a poruchy obvodového pláště objektu:	z hlediska tepelné techniky nekvalitní provedení obvodového pláště (absence tepelné izolace), v některých bytových jednotkách původní dřevěné výplně otvorů, nefunkční těsnění mezi jednotlivými panely

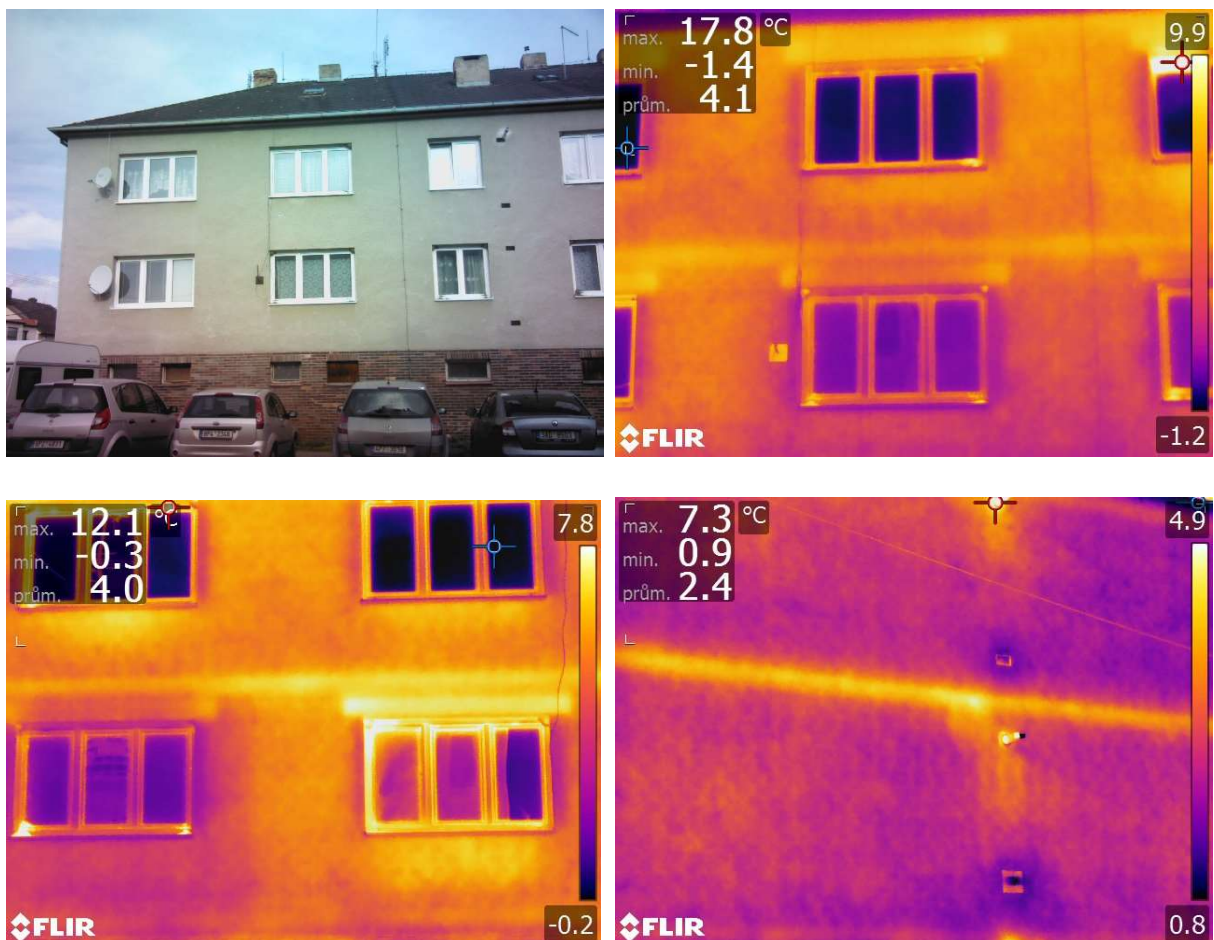
Obr. 30: Snímky BD – 22 Zdroj: (autor, 2024)

Označení:	BD – 22
Adresa:	Zahradní 327 Merklín (okr.: Plzeň-jih)
Datum měření:	25. 02. 2024 – čas: 9,00 – 9,30
Meteorologické podmínky:	polojasno, teplota 1,5°C
Základní informace:	zděný systém, nezateplený objekt
Vady a poruchy obvodového pláště objektu:	z hlediska tepelné techniky nekvalitní provedení obvodového pláště (absence tepelné izolace), uložení stropních konstrukcí, nadpraží (překlady) okenních otvorů, předsazené konstrukce (balkony)

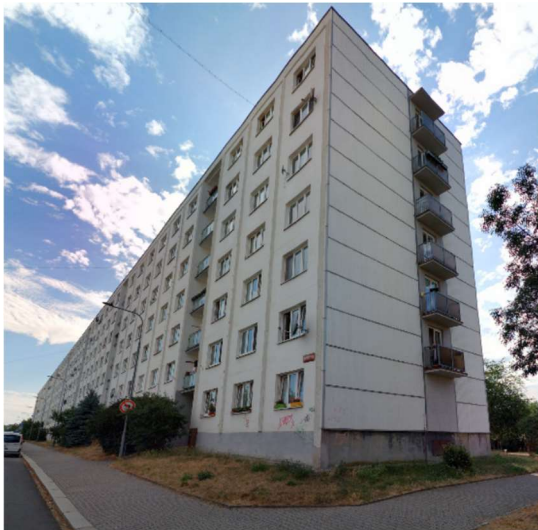
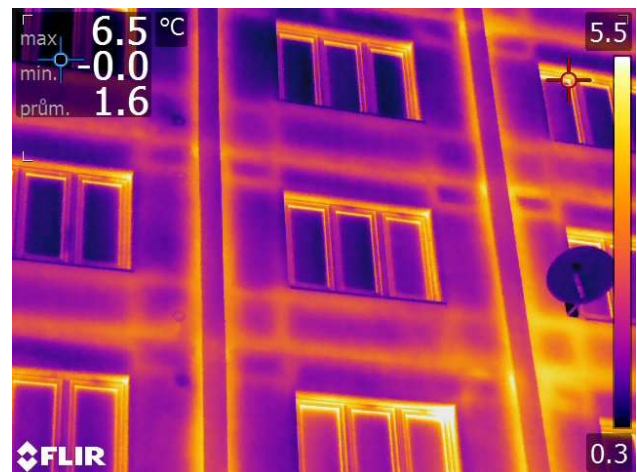
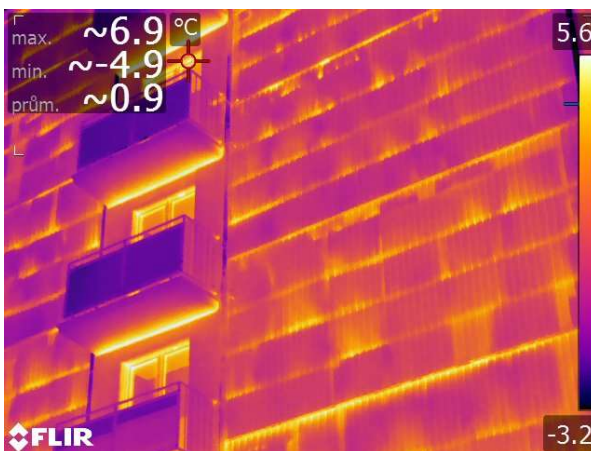
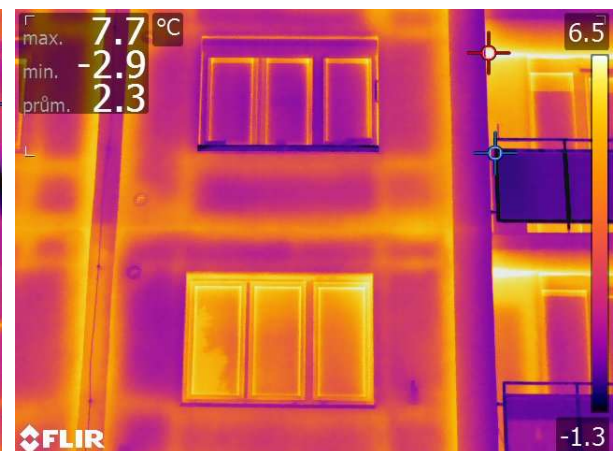
Obr. 31: Snímky BD – 23 Zdroj: (mapy.cz, autor, 2024)

Označení:	BD – 23
Adresa:	Železničářská 999, 1000, 1001, 1002, 1003, 1004, 1005, 1006 Plzeň 4 – Doubravka
Datum měření:	07. 03. 2024 – čas: 8,30 – 9,30
Meteorologické podmínky:	zataženo, teplota 2,5°C
Základní informace:	panelový systém PS61, nezateplený objekt, ústřední dálkové vytápění, rok výstavby cca 1962-65
Vady a poruchy obvodového pláště objektu:	z hlediska tepelné techniky nekvalitní provedení obvodového pláště (absence tepelné izolace)

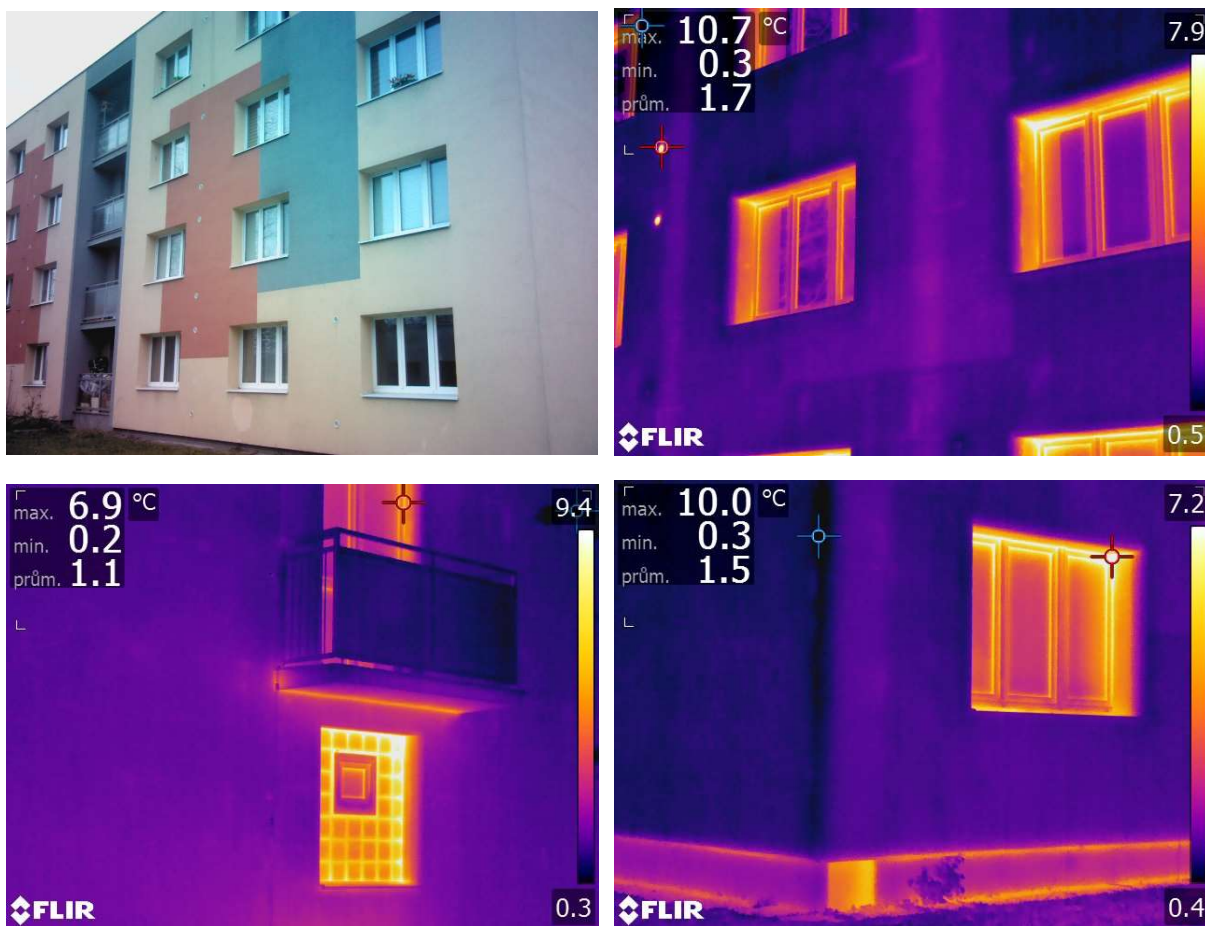
Obr. 32: Snímky BD – 24 Zdroj: (autor, 2024)

Označení:	BD – 24
Adresa:	Staniční 1012 Plzeň 4 – Doubravka
Datum měření:	07. 03. 2024 – čas: 8,30 – 9,30
Meteorologické podmínky:	zataženo, teplota 2,5°C
Základní informace:	panelový systém PS61, zateplený objekt, ústřední dálkové vytápění, rok výstavby cca 1962-65
Vady a poruchy obvodového pláště objektu:	předsazené konstrukce (spoj balkonu a obvodové stěny), luxfery ve společných prostorech (sušárna, sklepy), zateplení soklu, předstupující vnitřní příčné nosné stěny, větrací otvory
