ZÁPADOČESKÁ UNIVERZITA V PLZNI

DIPLOMOVÁ PRÁCE

Charakteristické tepelně technické vady a poruchy
obvodových plášťů budov

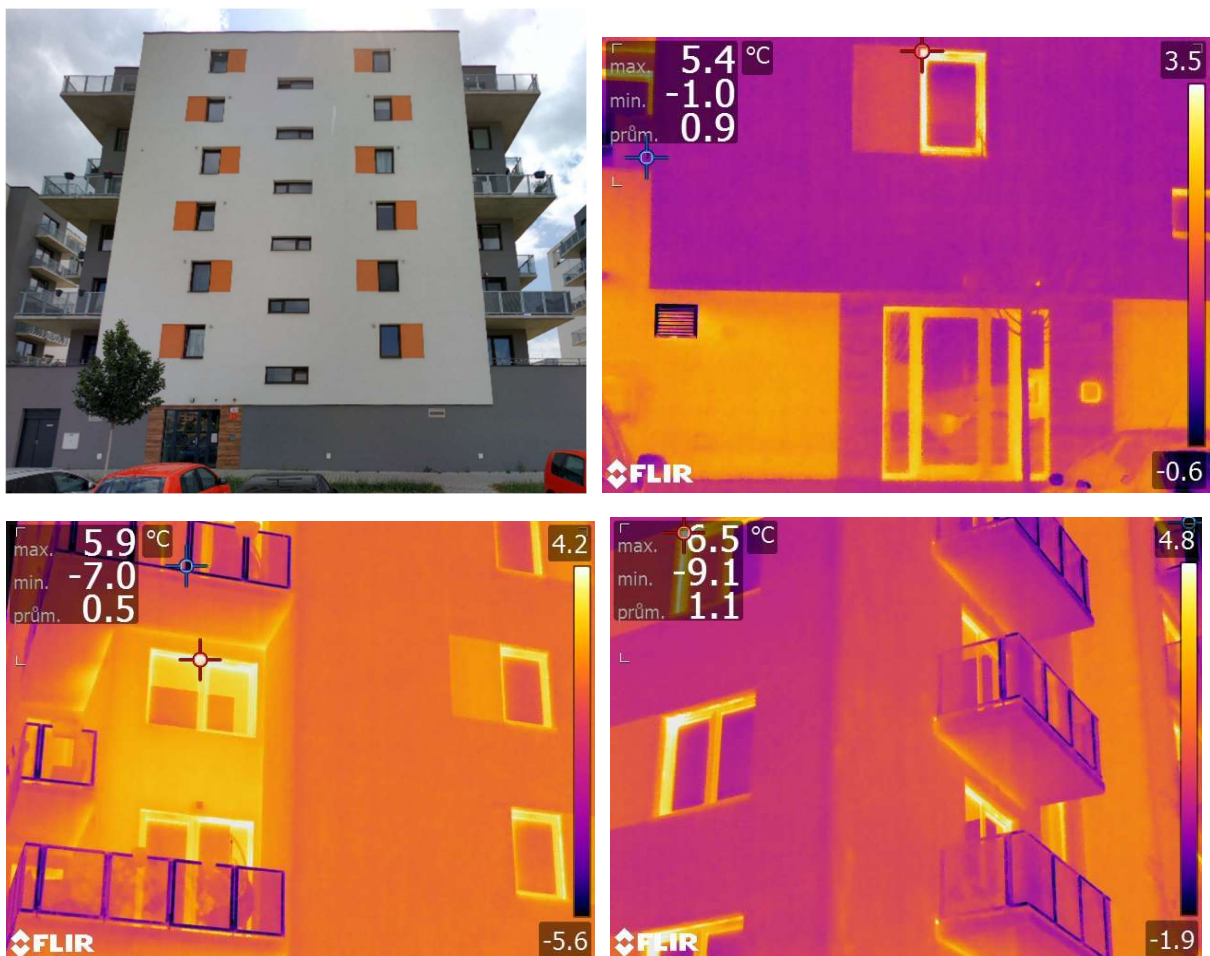
Obr. 33: Snímky BD – 25 Zdroj: (mapy.cz, autor, 2024)

Označení:	BD – 25
Adresa:	Inženýrská 3028 Plzeň 3 – Jižní Předměstí
Datum měření:	07. 03. 2024 – čas: 9,30 – 10,00
Meteorologické podmínky:	zataženo, teplota 2,5°C
Základní informace:	novostavba, zateplený objekt
Vady a poruchy obvodového pláště objektu:	předsazené konstrukce (spoj balkonu a obvodové stěny)

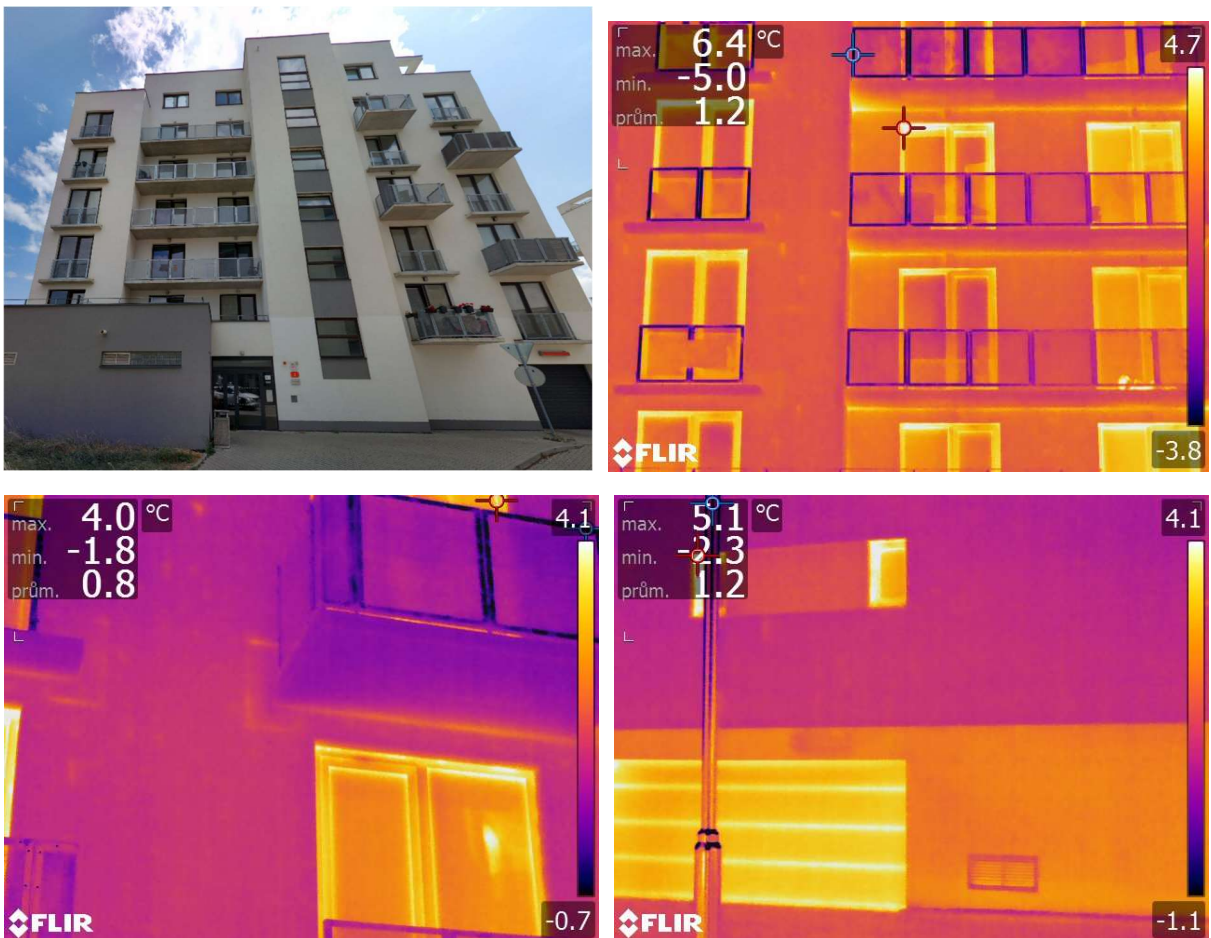
Obr. 34: Snímky BD – 26 Zdroj: (mapy.cz, autor, 2024)

Označení:	BD – 26
Adresa:	Magisterská 3012 Plzeň 3 – Jižní Předměstí
Datum měření:	07. 03. 2024 – čas: 9,30 – 10,00
Meteorologické podmínky:	zataženo, teplota 2,5°C
Základní informace:	novostavba, zateplený objekt
Vady a poruchy obvodového pláště objektu:	předsazené konstrukce (spoj balkonu a obvodové stěny), trhliny v zateplovacím systému

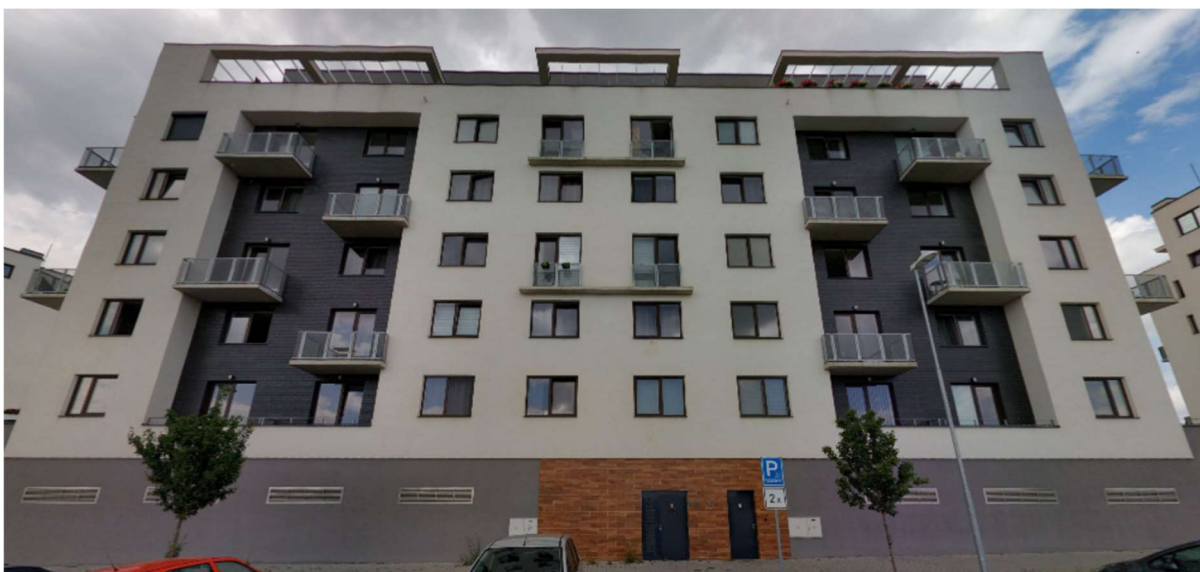
Obr. 35: Snímky BD – 27 Zdroj: (mapy.cz, autor, 2024)

Označení:	BD – 27
Adresa:	Magisterská 3014 Plzeň 3 – Jižní Předměstí
Datum měření:	07. 03. 2024 – čas: 9,30 – 10,00
Meteorologické podmínky:	zataženo, teplota 2,5°C
Základní informace:	novostavba, zateplený objekt
Vady a poruchy obvodového pláště objektu:	předsazené konstrukce (spoj balkonu a obvodové stěny)

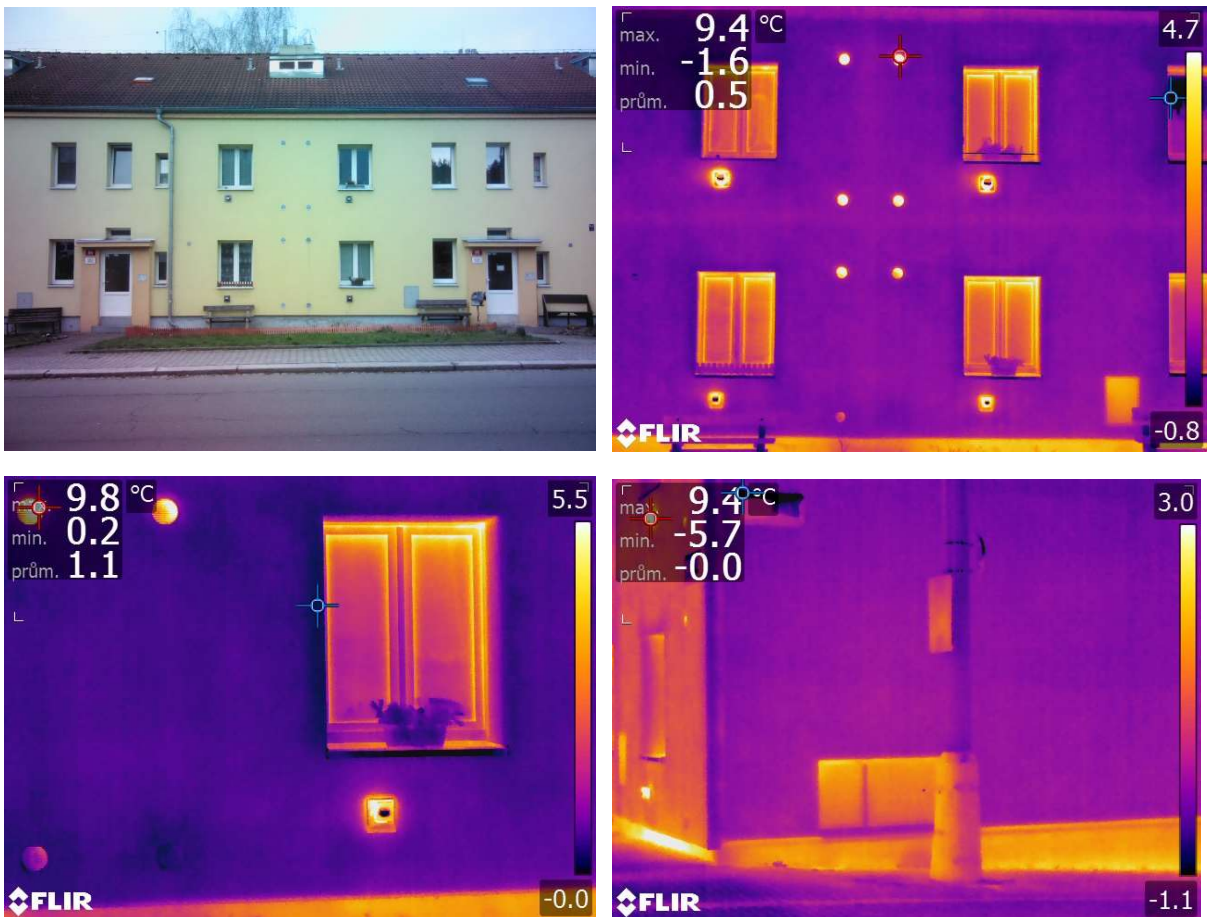
Obr. 36: Snímky BD – 28 Zdroj: (autor, 2024)

Označení:	BD – 28
Adresa:	Pod Vrchem 523, 524, 525, 526 Plzeň 4 – Lobzy
Datum měření:	08. 03. 2024 – čas: 8,00 – 9,00
Meteorologické podmínky:	polojasno, teplota 2,0°C
Základní informace:	zděný systém, zateplený objekt, řadová zástavba, lokální plynová topidla
Vady a poruchy obvodového pláště objektu:	větrací otvory, zateplení soklu, pojistková skříň

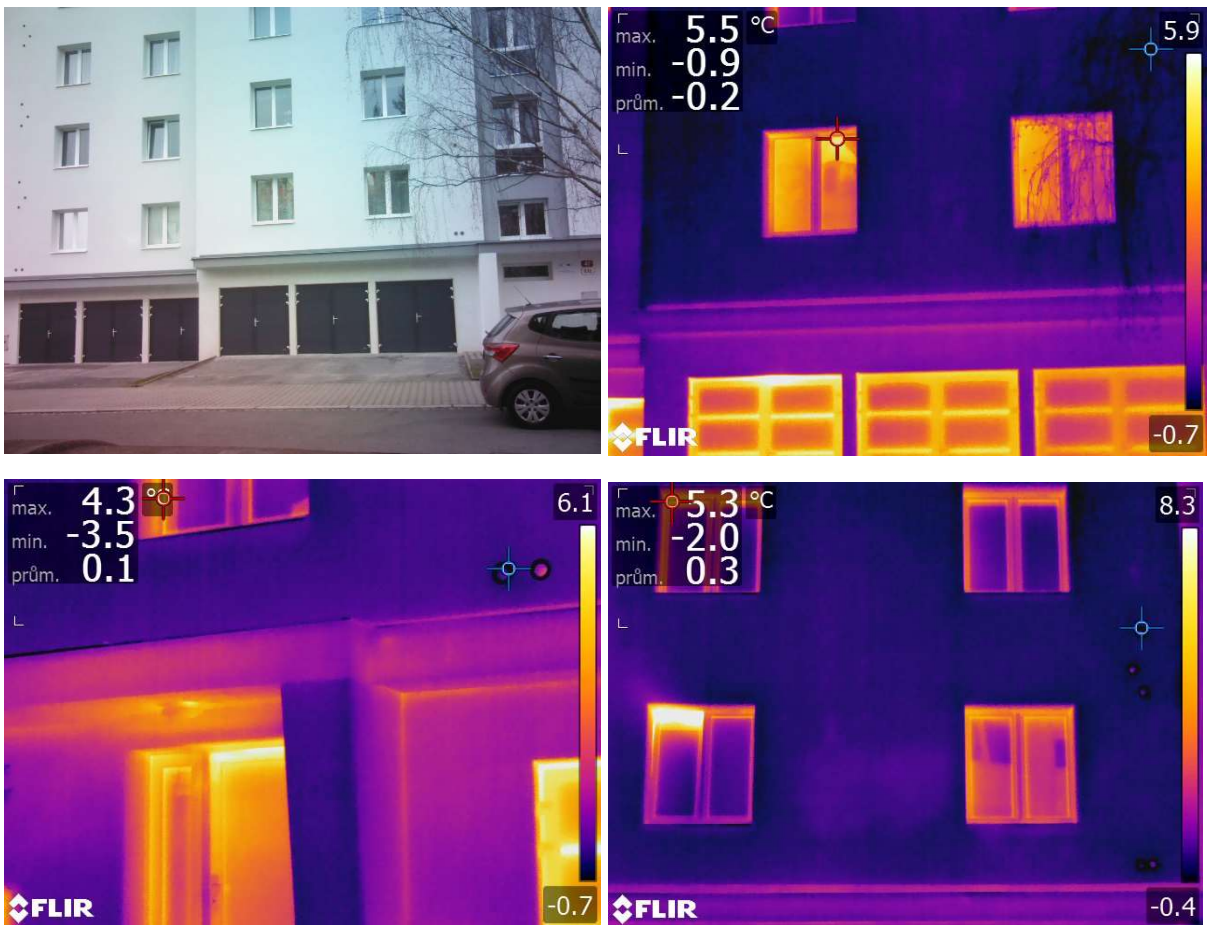
Obr. 37: Snímky BD – 29 Zdroj: (autor, 2024)

Označení:	BD – 29
Adresa:	Pod Vrchem 929, 930 Plzeň 4 – Lobzy
Datum měření:	08. 03. 2024 – čas: 8,00 – 9,00
Meteorologické podmínky:	polojasno, teplota 2,0°C
Základní informace:	zděný systém, zateplený objekt (konec r. 2023)
Vady a poruchy obvodového pláště objektu:	bez zjevných vad a poruch

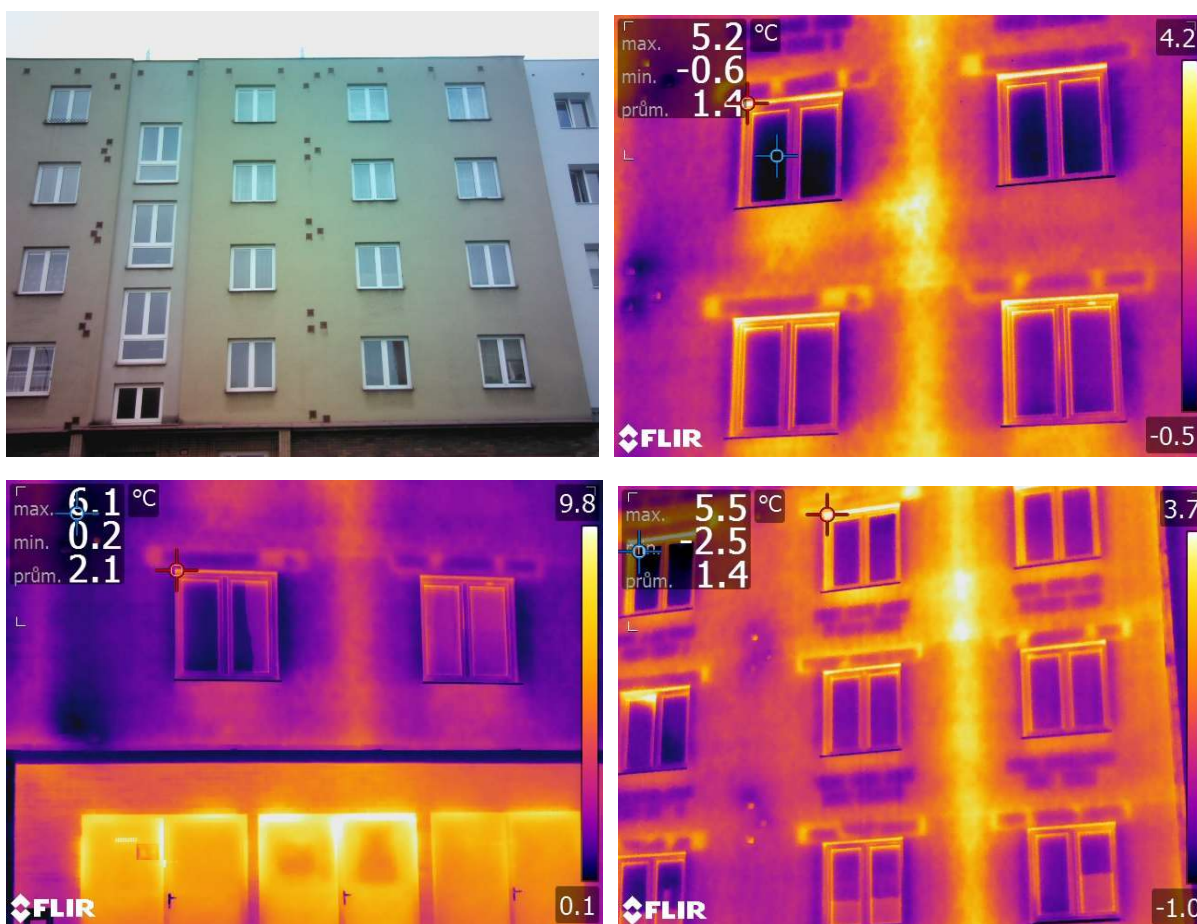
Obr. 38: Snímky BD – 30 Zdroj: (autor, 2024)

Označení:	BD – 30
Adresa:	Pod Vrchem 927, 928 Plzeň 4 – Lobzy
Datum měření:	08. 03. 2024 – čas: 8,00 – 9,00
Meteorologické podmínky:	polojasno, teplota 2,0°C
Základní informace:	zděný systém, nezateplený objekt
Vady a poruchy obvodového pláště objektu:	z hlediska tepelné techniky nekvalitní provedení obvodového pláště (absence tepelné izolace), překlady nad okenními otvory, spojení vnitřní nosné a obvodové stěny, větrací průduchy

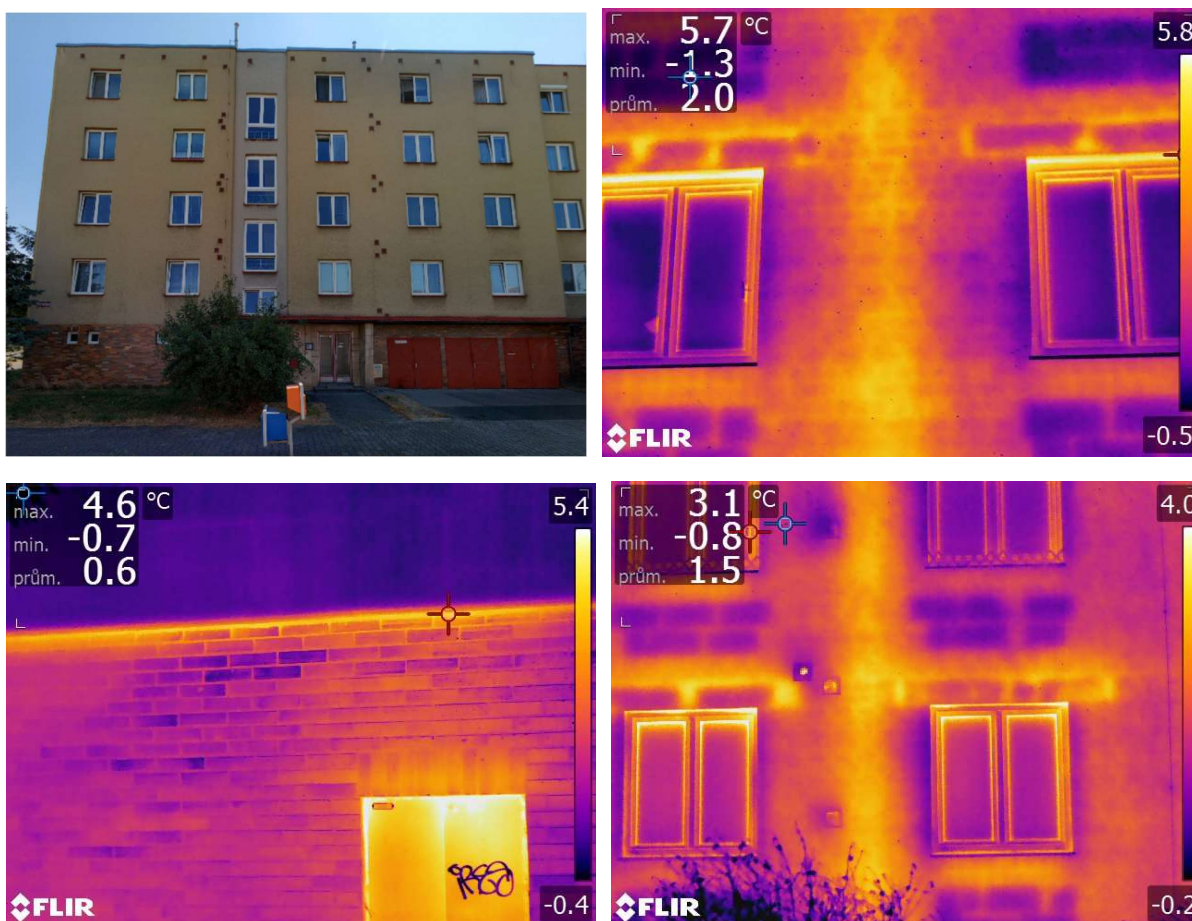
Obr. 39: Snímky BD – 31 Zdroj: (mapy.cz, autor, 2024)

Označení:	BD – 31
Adresa:	Pod Vrchem 926 Plzeň 4 – Lobzy
Datum měření:	08. 03. 2024 – čas: 8,00 – 9,00
Meteorologické podmínky:	polojasno, teplota 2,0°C
Základní informace:	zděný systém, nezateplený objekt
Vady a poruchy obvodového pláště objektu:	z hlediska tepelné techniky nekvalitní provedení obvodového pláště (absence tepelné izolace), překlady nad okenními otvory, spojení vnitřní nosné a obvodové stěny, větrací průduchy, pojistková skříň

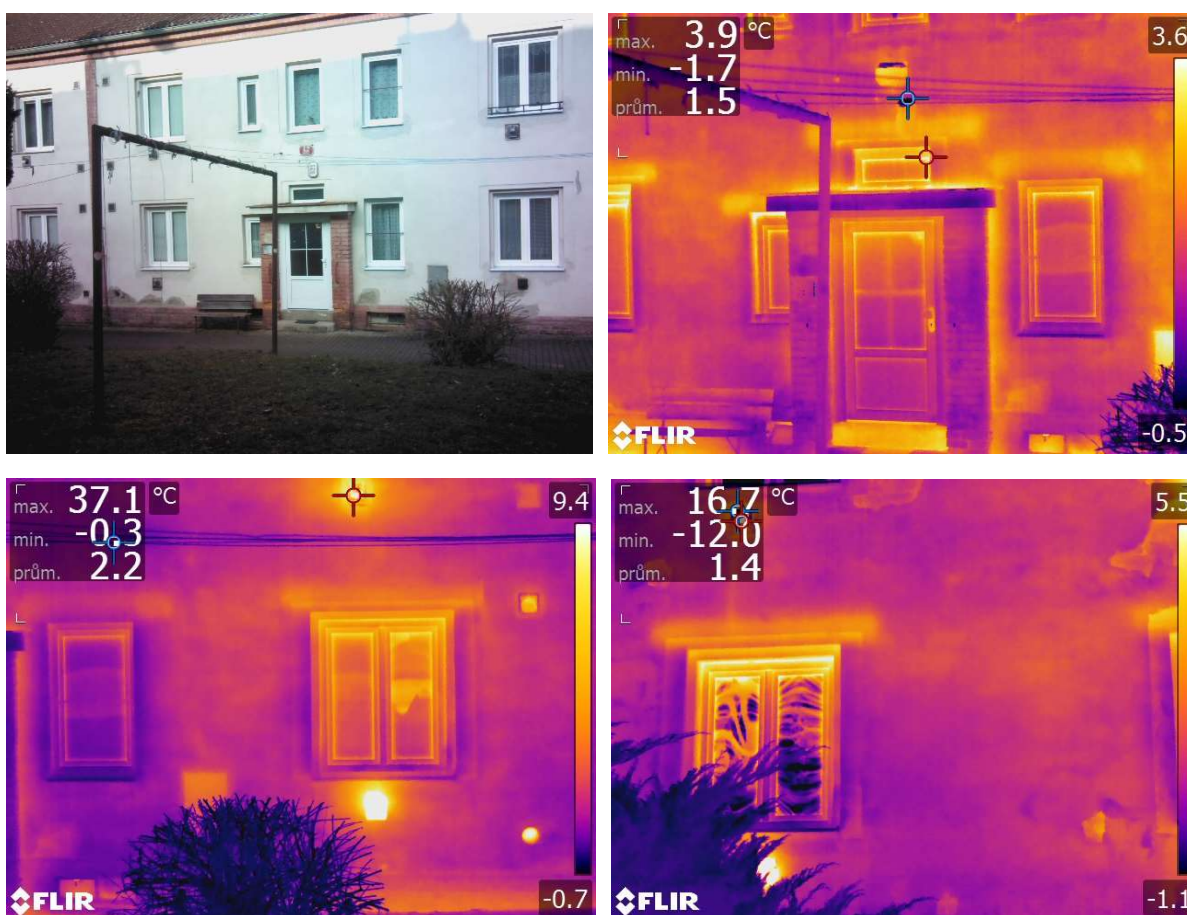
Obr. 41: Snímky BD – 33 Zdroj: (autor, 2024)

Označení:	BD – 33
Adresa:	Sokolská 521 Plzeň 4 – Lobzy
Datum měření:	08. 03. 2024 – čas: 8,00 – 9,00
Meteorologické podmínky:	polojasno, teplota 2,0°C
Základní informace:	zděný systém, nezateplený objekt, lokální plynová topidla
Vady a poruchy obvodového pláště objektu:	z hlediska tepelné techniky nekvalitní provedení obvodového pláště (absence tepelné izolace), překlady nad okenními otvory, větrací průduchy, uložení stropní konstrukce

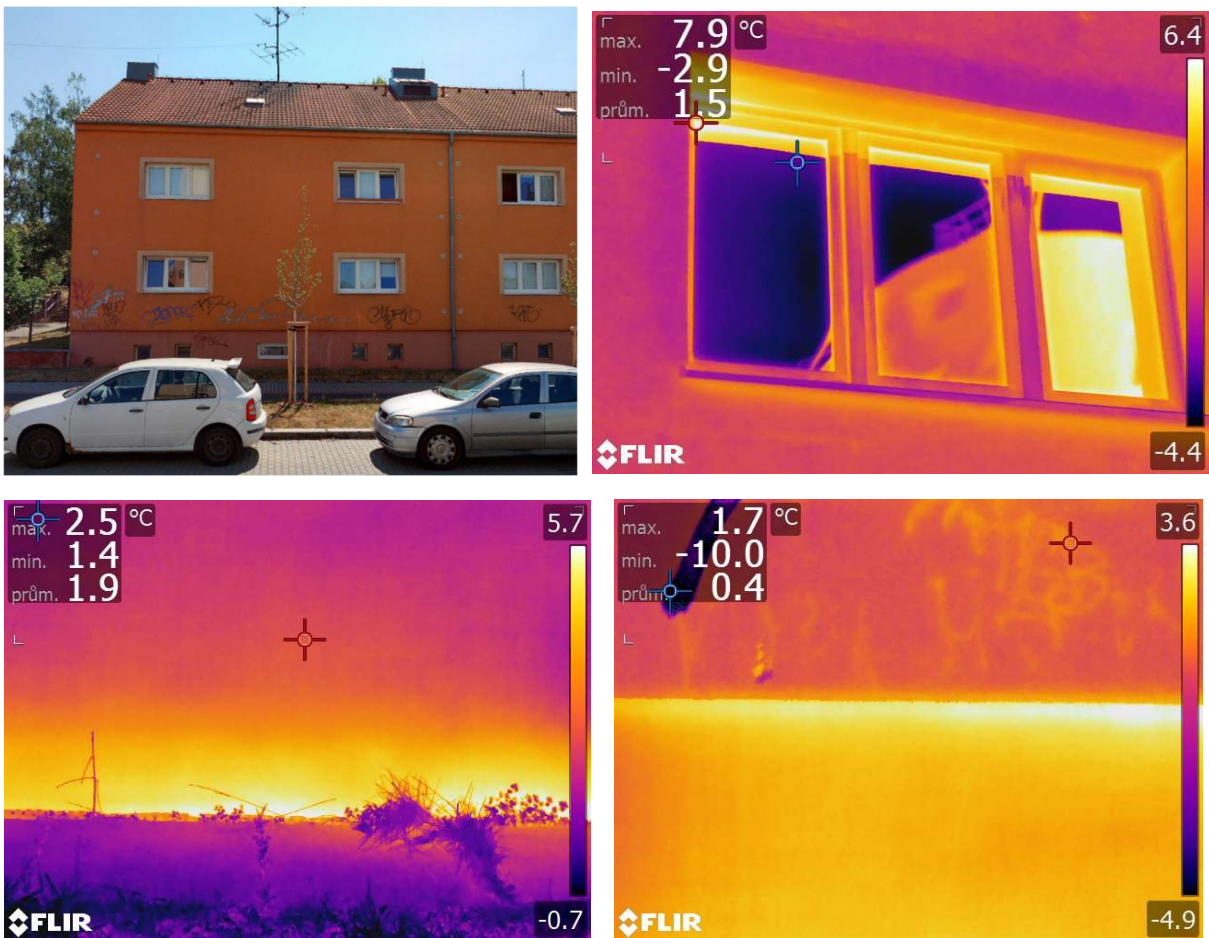
Obr. 43: Snímky BD – 35 Zdroj: (mapy.cz, autor, 2024)

Označení:	BD – 35
Adresa:	Sokolská 530 Plzeň 4 – Lobzy
Datum měření:	08. 03. 2024 – čas: 8,00 – 9,00
Meteorologické podmínky:	polojasno, teplota 2,0°C
Základní informace:	zděný systém, zateplený objekt
Vady a poruchy obvodového pláště objektu:	ostění okenních otvorů, menší tloušťka tepelné izolace soklu

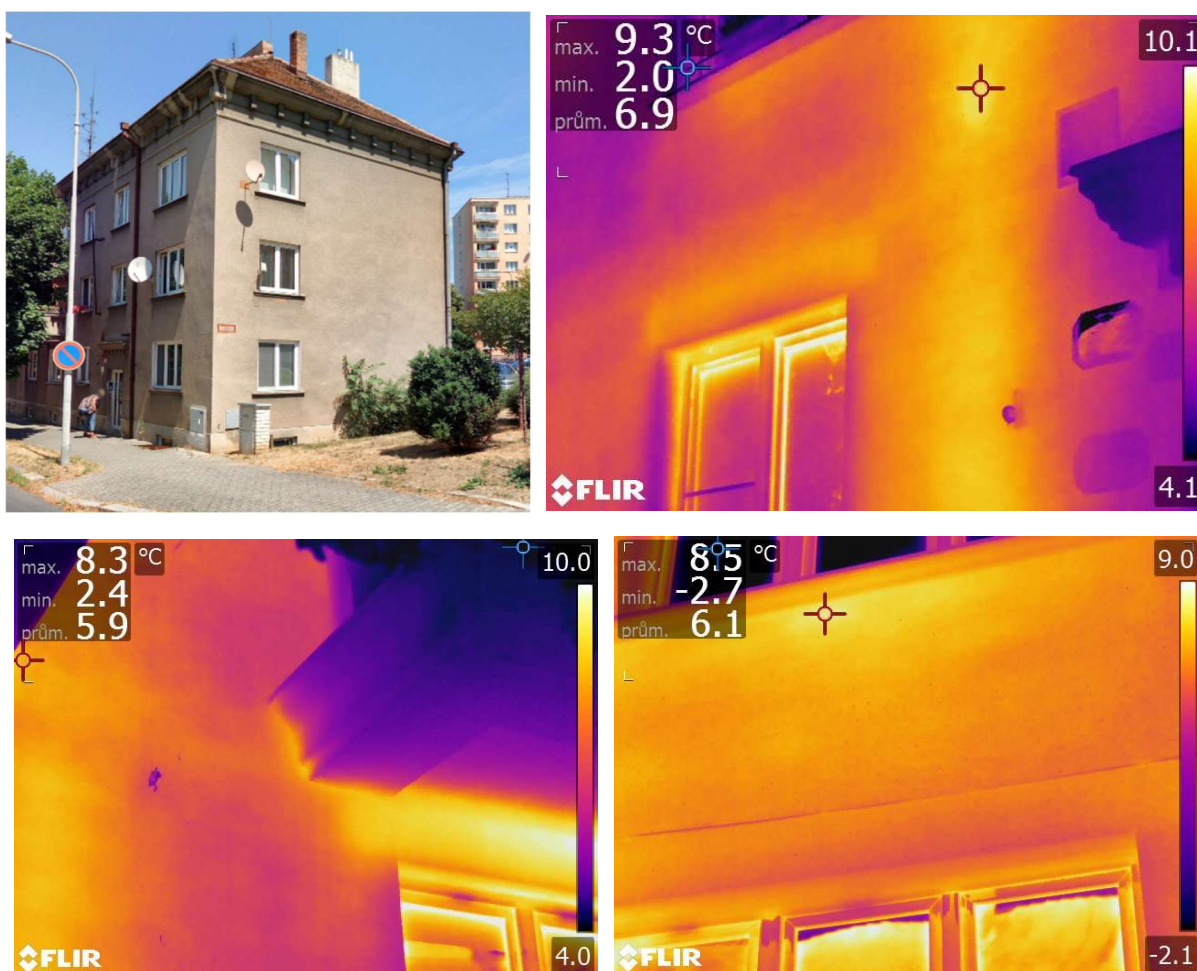
Obr. 44: Snímky BD – 36 Zdroj: (mapy.cz, autor, 2024)

Označení:	BD – 36
Adresa:	Revoluční 701, 702 Plzeň 4 – Lobzy
Datum měření:	24. 04. 2024 – čas: 8,00 – 9,00
Meteorologické podmínky:	polojasno, teplota 3°C
Základní informace:	zděný systém, nezateplený objekt
Vady a poruchy obvodového pláště objektu:	z hlediska tepelné techniky nekvalitní provedení obvodového pláště (absence tepelné izolace), překlady nad okenními otvory, spojení vnitřní nosné a obvodové stěny, větrací průduchy, předstupující konstrukce (balkony)

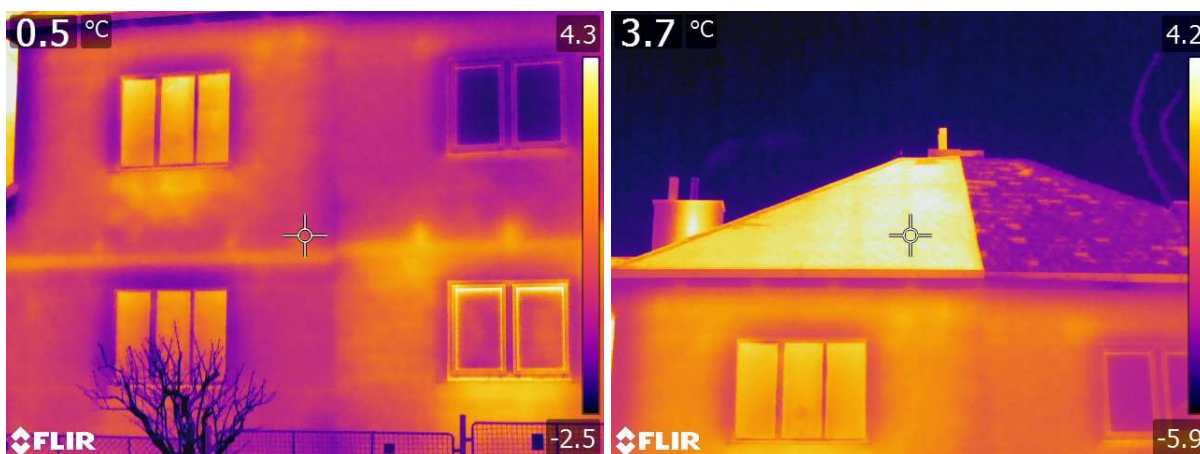
Obr. 47: Snímky RD – 1 Zdroj: (autor, 2024)

Označení:	RD – 1
Adresa:	Smrková 953, 1020 Plzeň 4 – Doubravka
Datum měření:	29. 01. 2024 – čas: 11,30 – 12,30
Meteorologické podmínky:	zataženo, mlha, teplota -1°C
Základní informace:	zděný systém, dvojdům, nezateplený objekt
Vady a poruchy obvodového pláště objektu:	z hlediska tepelné techniky nekvalitní provedení obvodového pláště (absence tepelné izolace), uložení stropní konstrukce (pravděpodobně ocelové I nosníky), původní dřevěné okenní výplně, absence tepelné izolace v podkroví

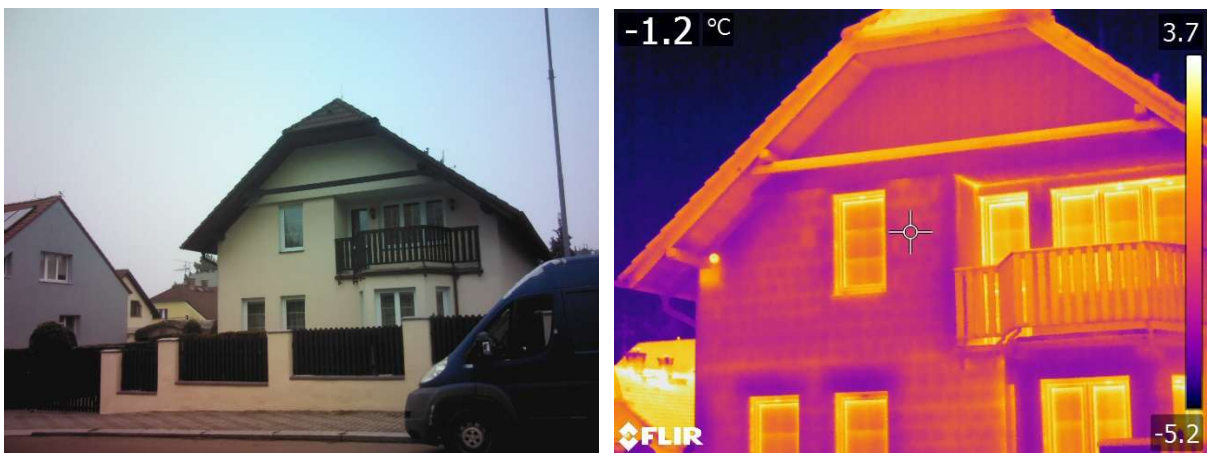
Obr. 48: Snímky RD – 2 Zdroj: (autor, 2024)

Označení:	RD – 2
Adresa:	Smrková 1429 Plzeň 4 – Doubravka
Datum měření:	29. 01. 2024 – čas: 11,30 – 12,30
Meteorologické podmínky:	zataženo, mlha, teplota -1°C
Základní informace:	zděný systém, nezateplený objekt
Vady a poruchy obvodového pláště objektu:	nedostatečné tepelně technické vlastnosti obvodového pláště (dle současných požadavků)

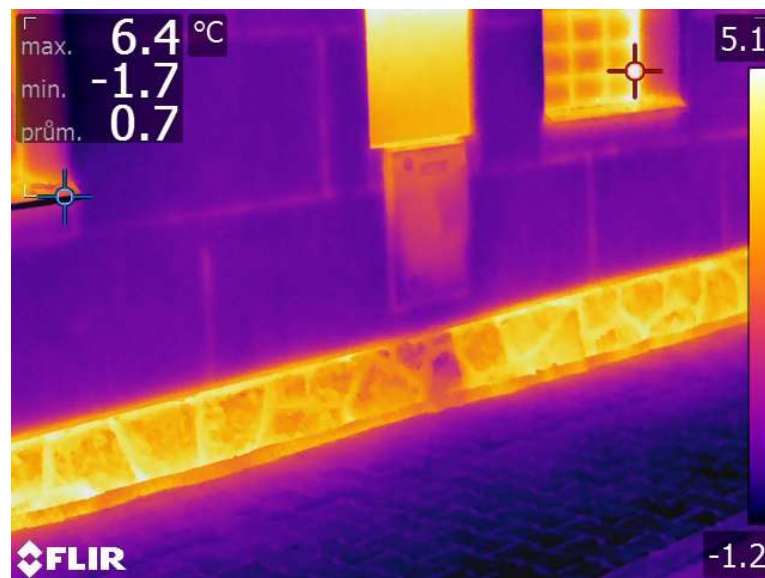
Obr. 56: Nezateplený sokl RD Zdroj: (autor, 2024)

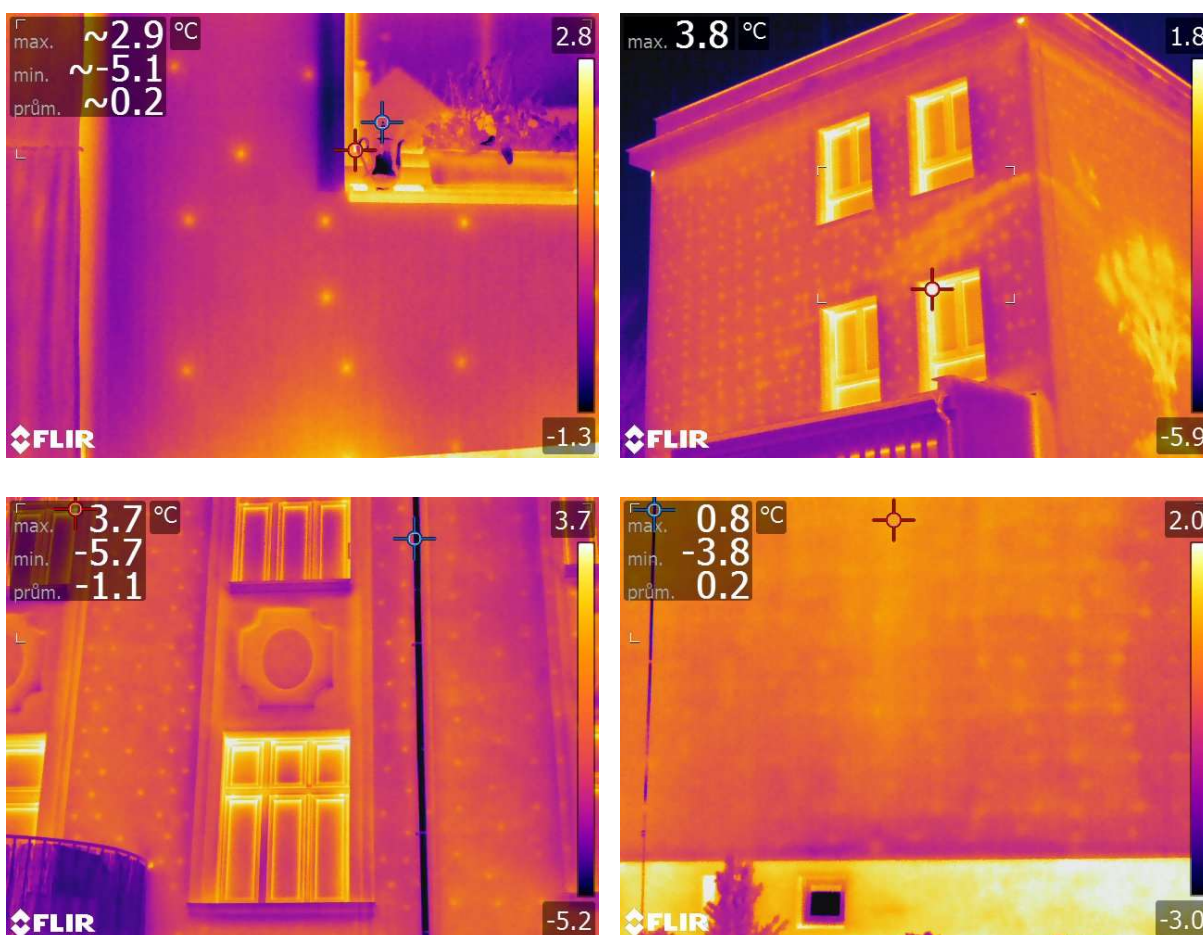
Obr. 67: Kotvy zateplovacího systému Zdroj: (autor, 2024)

- použití kotvy s ocelovým trnem
- použití nezápustné montáže talířové kotvy
- hloubka zapuštění kotvy do obvodové nosné konstrukce objektu

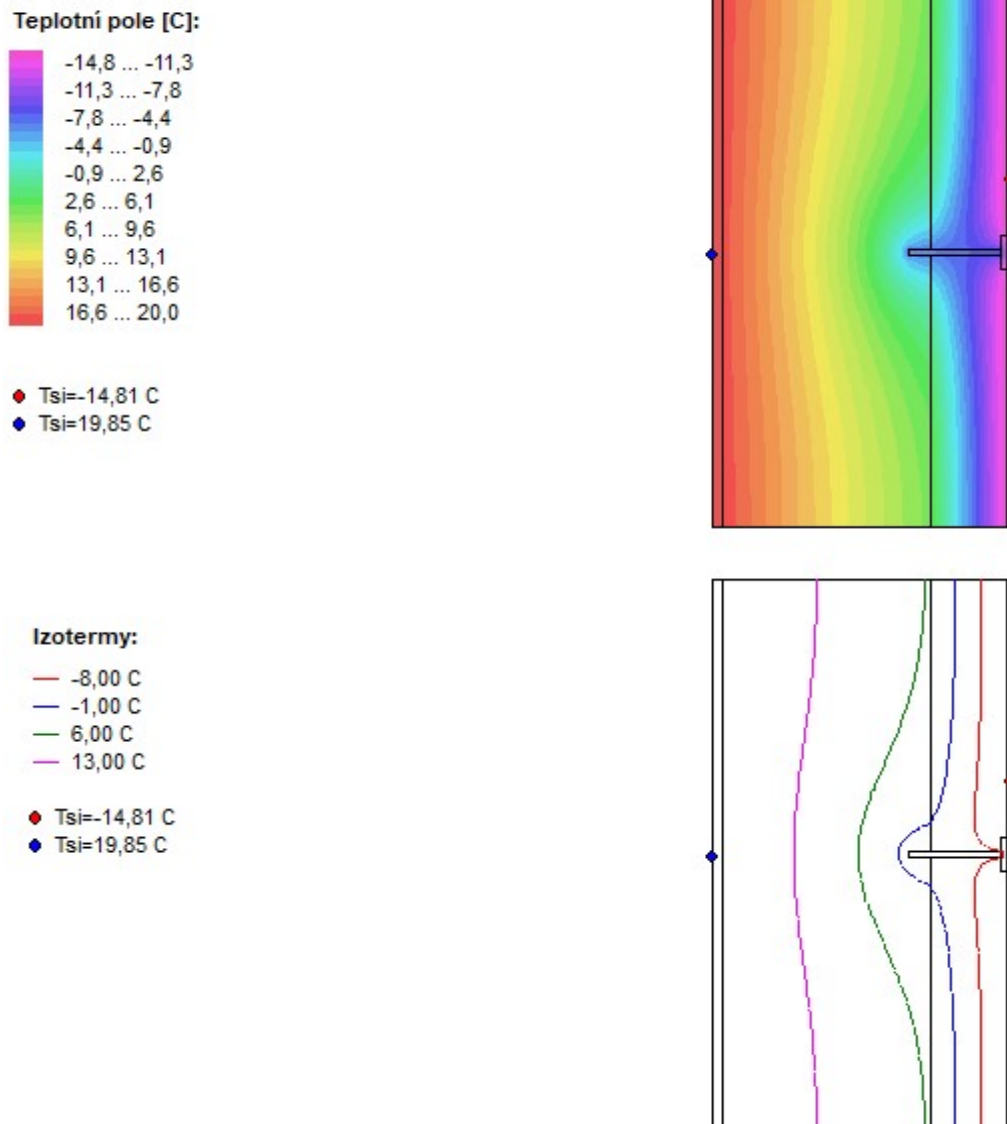
Obr. 68: Detail A – nezapuštěná ocelová kotva Zdroj: (autor, 2024)

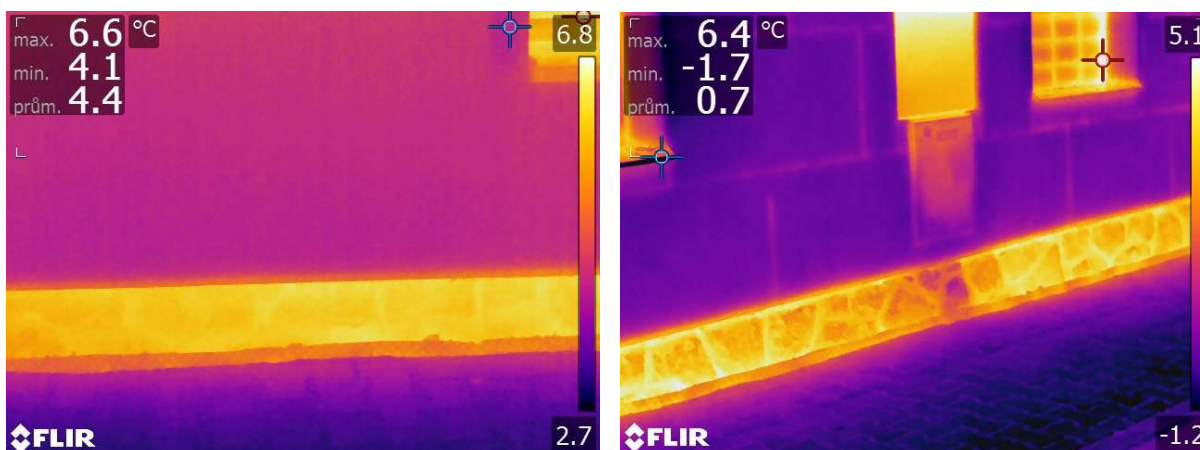
Obr. 74: Nezateplené soklové zdivo Zdroj: (autor, 2024)
