Komplexní zkouška dynamických vlastností skříňě vývodů generátoru v elektrárně TermoTasajero II

Luboš Smolík¹, Roman Kroft²

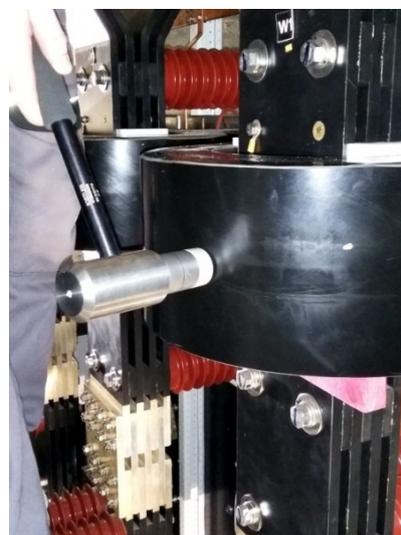
Obrázek 1: Rázová zkouška.

V březnu 2016 bylo došlo k nouzovému odstavení bloku elektrárny TermoTasajero II. Po odstavení bylo zjištěno, že na pouzdrech 6 z 9 proudových transformátorů se nacházejí plně rozvinuté trhliny. Na základě nálezu byla jako jedna z možných příčin označena zvýšená hladina vibrací a dodavatel elektrárny, Hyundai E&C, rozhodl o nutnosti ověřit dynamické vlastnosti MTB a CT. Ještě před provedením zkoušek byla poškozená pouzdra CT vyměněna a pod CT byly namontovány výztužné příložky (růžový hranol na obr. 1).

Rázové zkoušky byly realizovány během 28 hodinové odstávky bloku. Buzení rázovým kladívkem bylo provedeno v několika bodech na pouzdrech CT, rámu MTB, fázových vývodech a vnějším tělese generátoru. Odezva byla měřena tříosým akcelerometrem, který byl upevněn na pouzdru CT. Ze získaných frekvenčních odezvoových funkcí, což jsou podíly odezvy a budicí síly (obr. 2), je možné odhadnout vlastní frekvence a útlum struktury, ale na rozdíl od experimentální modální analýzy (Avitabile (2001)) nelze zrekonstruovat vlastní tvary kmitu. To je dáno tím, že rázová zkouška je prováděna ve velmi malém počtu měřicích bodů.

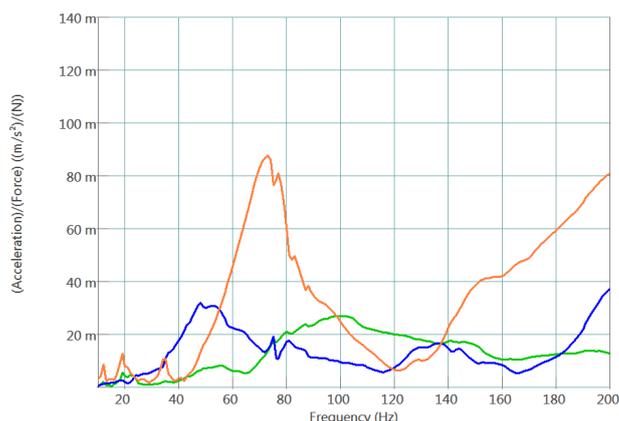
Obrázek 2: Frekvenční odezvoá funkce, buzení z obr. 1.

Efektivní hodnoty vibrací MTB jsou nízké (do 1,1 mm/s), hodnoty vibrací CT během provozu postupně rostou z 0,7 mm/s na 1,4 mm/s. Během nárůstu se zvyšuje pouze složka na 60 Hz způsobená provozem turbosoustrojí. Lze tedy usuzovat, že se zahříváním na provozní teplotu dojde k posuvu rezonančního vrcholku patrného na obr. 2 blíže k 60 Hz. Zařízení tedy může být provozováno dlouhodobě bez nebezpečí poškození.

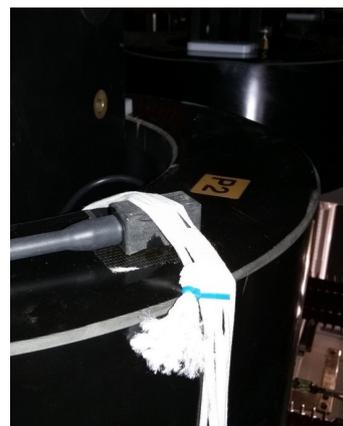
Obrázek 3: Optický snímač.

Provozní vibrace dvou vybraných CT byly měřeny po dobu 48 hodin nevodivými optickými snímači zrychlení, jejichž funkci popisuje Gerges et al. (1989). Snímače byly připevněny k pouzdřům pomocí popruhů ze skelných vláken, viz obr. 3.

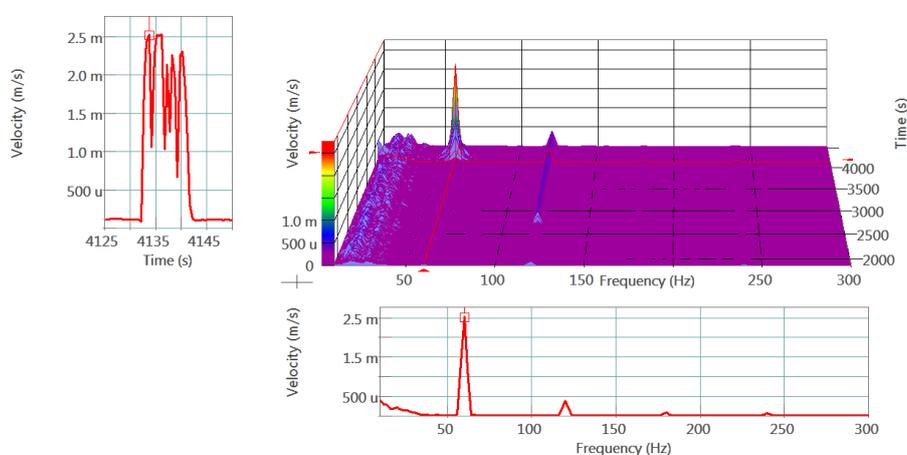
Obrázek 4: Frekvenčně-časový záznam odezvy CT po přifázování generátoru.

15 minut po náfázování se vibrace krátkodobě zvýšily na 2,5 mm/s, viz obr. 4. Příčinu tohoto jevu se nepodařilo zjistit, protože provozní parametry byly po dobu trvání jevu konstantní.
