## REŠTAUROVANIE HISTORICKÉHO RÁDIOPRIJÍMAČA

### RESTORATION HISTORIC RADIO

*Práca sa zaoberá reštaurovaním historického rádioprijímača a postupmi ktoré museli byť použité aby bol rádioprijímač zachovaný a postupne obnovený do pôvodného stavu.*

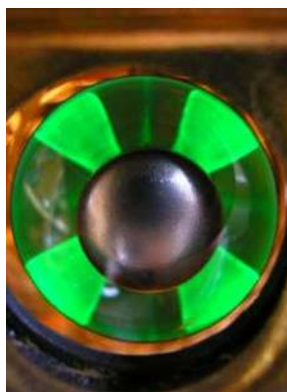
Obrázok 1 Elektrónka EM11 [http://danyk.cz/stare\\_popular.html](http://danyk.cz/stare_popular.html)

Rádioprijímač Populár, ako sa mu jednoducho vraví patril medzi lacné rádioprijímače jednoduchej konštrukcie pre počúvanie hudby z miestnych vysielačov. Tesla 521 A. Rádioprijímač Tesla 521 A „Populár“ bol zaujímavý svojim elektrónkovým indikátorom po naladení ktorý zabezpečovala elektrónka s typovým označením EM 11. Elektrónka EM 11 pri svojej činnosti pripomína oko a preto sa medzi ľuďmi pre indikátor po naladení zaužíval názov „magické oko“, ktorým sa tiež nakoniec označoval celý rádioprijímač.

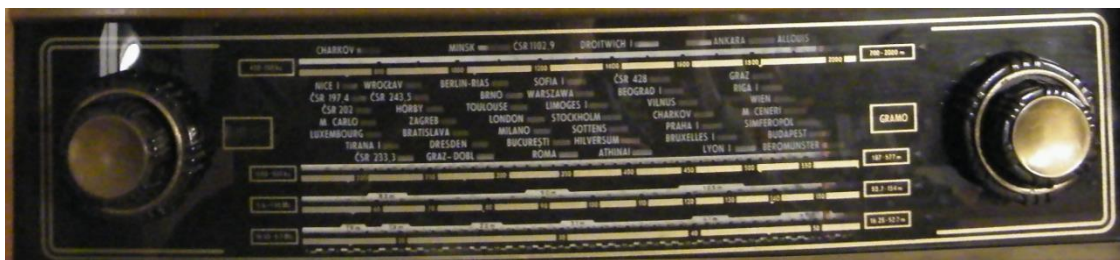
Obrázok 1 Sklenená stupnica rádioprijímača ( foto: autor)

Otvor zobrazovacej časti elektrónky (magického oka) lemuje rámik s nápisom TESLA a pod ním je na šnúrke zavesená pečať s nápisom „TESLA- záruka dobré jakosti“ ktorá slúži ako dôkaz, že rádio bolo skutočne vyrobené v závode Tesla Hloubětín, pretože žiadne rádio bez pečate nesmelo opustiť závod. Pri pohľade spredu môžeme vidieť sklenenú podsvietenú stupnicu na ktorej sú napísané mestá staníc ktoré bolo možné na prijímači naladiť (napr. Bratislava, Praha, Budapešť a pod.).

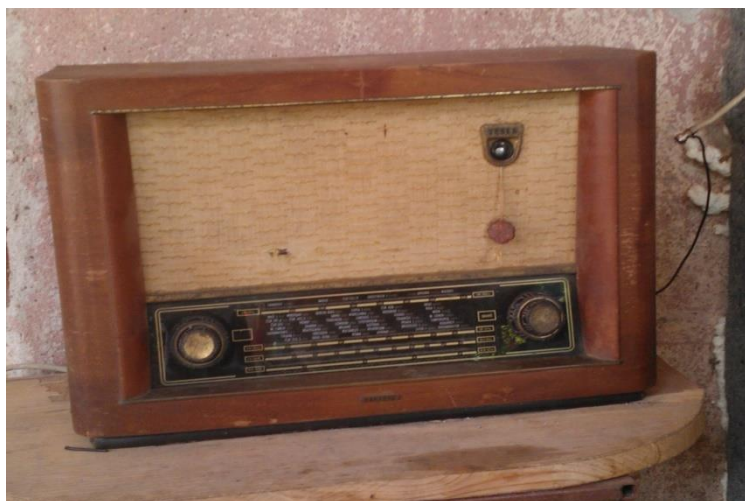
Obrázok 2 TESLA 521A "Populár"- Nálezový stav

Rádioprijímač sa na prvý pohľad skladal s drevenej skrinky v ktorej je osadená látka (brokát) ktorá javila známky poškodenia. Nižšie pod brokátom bolo vidno pôsobením času zmatnenú zlatú lištu ktorá slúžila ako estetický prechod medzi brokátom a sklom stupnice. Okrem stupnice sa v tejto časti nachádzali dva voliče na zapnutie, vypnutie, hlasitosť a druhý na prepínanie rozsahov a ladenie staníc.

Zo zadnej strany sa nachádzal papierový kryt na ktorom bolo vidno stopy po pôvodnom vyznačení využitia zdierok. Tieto zdierky mali rozličné využitie napríklad jedna slúžila na uzemnenie rádioprijímača, druhá na pripojenie antény a ďalej to boli zdierky pre pripojenie externého gramofónu. Na zadnej strane sa nachádzala flexošnúra ktorá slúžila na prívod elektrickej energie do zariadenia a k nej prislúchajúci tzv. selektor pre nastavenie vstupného napätia privádzaného do prijímača.

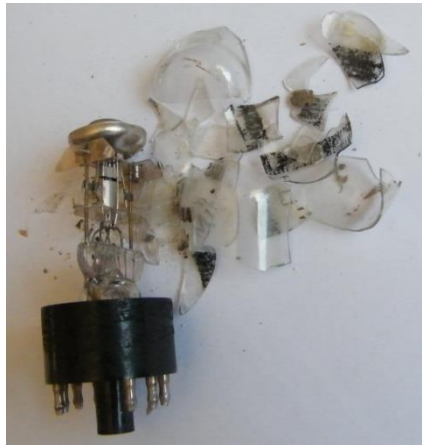
Obrázok 8 Rozbité magické oko

Po otvorení zadného krytu rádioprijímača bolo ihneď jasné, že niekde bude problém pretože, okrem faktu že sa vo vnútri nachádzalo množstvo špiny a prachu sa vo vnútri ligotali sklenené črepiny s nejakej rozbitej súčiastky.

Preto bolo nevyhnutné opatrne vyčistiť celú elektroniku rádioprijímača. Po zdĺhavom čistení vzhľadom k roztrúsenému sklu vo vnútri prijímača by bolo vyfúkanie stlačeným vzduchom nebezpečné preto sme vytiahli elektrickú časť rádioprijímača zo skrinky a postupne sme ju štetcom čistili a vyberali črepiny. Zistili sme, že črepiny boli s elektrónky s typovým označením EM 11 čo už ako bolo spomenuté vyššie je tzv. „Magické oko“. Po vyčistení elektroniky od prachu vznikla kôpka zo sklom a rozbitou elektrónkou (Obrázok 8 Rozbité magické oko). Zo sklenených črepov sme veľmi toho zistiť nevedeli a preto sme po type elektrónky pátrali ako na internete tak pomocou starých majstrov ktorý sa venovali rádioprijímačom, tiež sme navštívili aj niekoľko zberateľov z ktorých nakoniec jeden bol ochotný a zo starého rádioprijímača nám jednu elektrónku priniesol. Rádioprijímače sa vyrábali s rozličnými magickými okami ( umiestnenie elektrónky vodorovné zvislé a pod.) tak tento zberateľ si zafixoval, že sme sa pýtali na magické oko a priniesol elektrónku s typovým označením EM 80. Táto elektrónka má zobrazovaciu časť po šírke, a elektrónka EM 11 ktorú sme potrebovali má zobrazovaciu časť po dĺžke. Ďalší rozdiel bol v samotnej veľkosti pretože EM 80 je menšia ako EM 11. Čas ktorý trval na získanie tejto elektrónky sme samozrejme využili a popri elektrónke sme sa pozerali po flexošnúre ktorá na rádioprijímači poškodená nebola, ale na prvý pohľad bolo evidentné, že nie je originálna. Flexošnúru sme nakoniec získali od iného zberateľa.

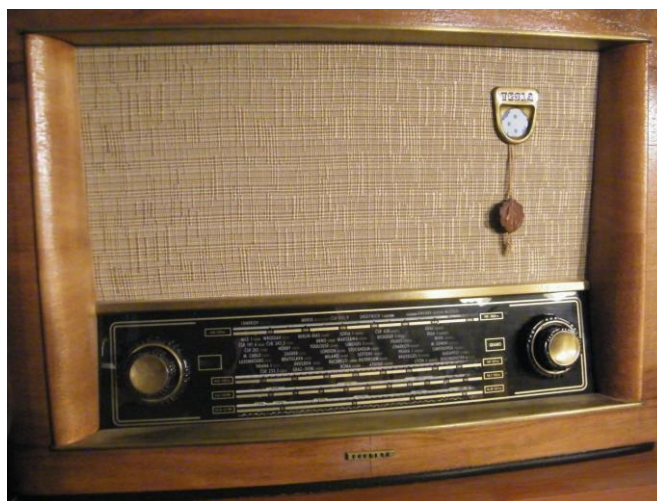
Obrázok 10 Pohľad na zrekonštruovaný rádioprijímač (foto: autor)

Po vyschnutí farby sme pristúpili k skladaniu. Ukazovateľ sme museli namontovať do naznačenej polohy a mohli sme tiež namontovať sklo stupnice.

Rádiový prijímač sme zrenovovali do funkčného stavu. A zároveň na rádioprijímači je stále množstvo práce pretože nie všetky časti boli zatiaľ zrenovované. Napríklad v elektrickej časti je ešte chybou nefunkčnosť prepínača na zapnutie a vypnutie rádioprijímača ktorý by sme tiež chceli dostať do funkčného stavu. Po predbežnej prehliadke sme zistil, že si to bude vyžadovať celkové rozobratie prepínača a jeho renovácia.
