## FEM ANALYSIS OF HOSE SPRING CLAMP DEFORMATION BEHAVIOUR

### FEM ANALÝZA DEFORMAČNÍHO CHOVÁNÍ HADICOVÉ SPONY

## 2 Analýza deformačního chování spony při montáži

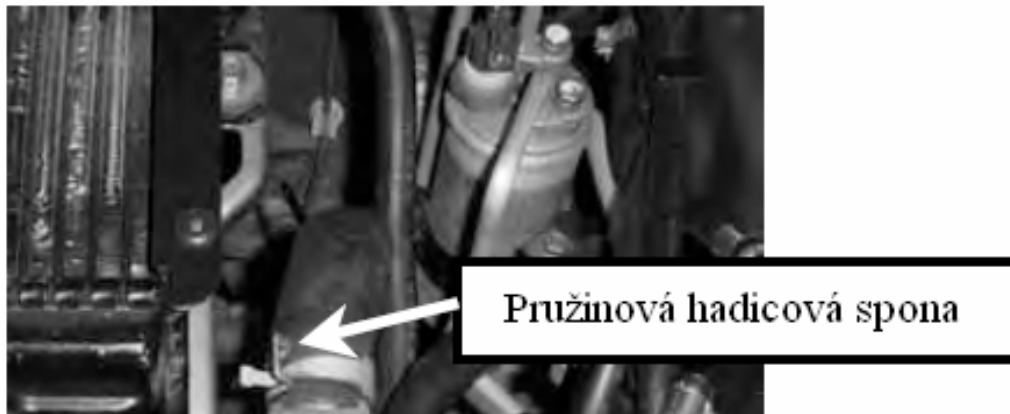
Obr. 2 Využití spon v motorech automobilů [4]

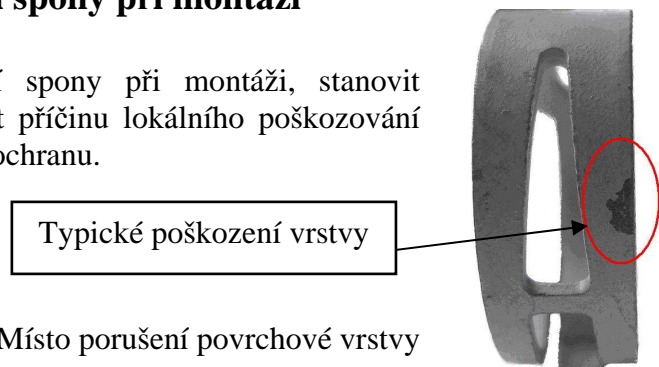
Obr.3 Místo porušení povrchové vrstvy

Úlohou analýzy bylo zjistit chování spony při montáži, stanovit rozložení maximálních deformací a najít příčinu lokálního poškození povrchové vrstvy vytvářející antikorozi ochranu.

Výsledek FEM analýzy prokázal lokální nehomogenní plastické deformace základního ocelového materiálu spony v kritických místech, kde docházelo k přednostnímu porušování koheze povrchové vrstvy. Výpočet naznačil variantní možnosti řešení problému a to buď změnou konstrukce spony, což by mohlo vést k ovlivnění svěrných sil, nebo optimalizováním antikorozi povrchové vrstvy včetně technologie jejího nanášení.
