Předkládám tímto k posouzení a obhajobě písemnou práci ke státní doktorské zkoušce, zpracovanou na Fakultě strojní Západočeské univerzity v Plzni.

*Stav povrchů vrtaných nekonvenčními nástroji opatřenými progresivními PVD vrstvami*

Rok odevzdání: 2017

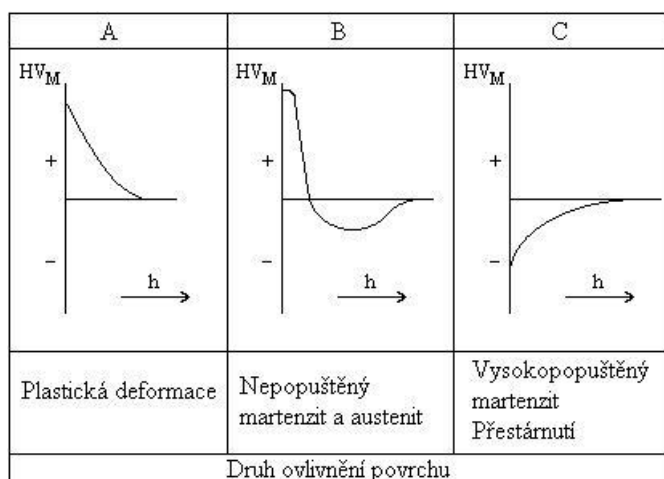
Obrázek 2-5- Vliv stavu materiálu obrobku na průběh mikrotvrdosti [2]

Oceli a slitiny s kubickou plošně středěnou mřížkou (např. austenitické chromniklové žárovečné oceli) mají velký počet skluzových rovin krystalů. Zároveň mají malý poměr meze kluzu a pevnosti v tahu ( $Re/Rm = 0,45$ ). Proto lze tyto oceli lehce plasticky deformovat. Oceli s kubickou prostorově středěnou mřížkou (např. vysokopevné oceli) mají méně skluzových rovin a větší poměr meze kluzu a pevnosti v tahu ( $Re/Rm = 0,8$  až  $0,9$ ). To je důvodem jejich menší schopnosti plastické deformace. Materiál obrobku a jeho původní struktura určuje i charakter závislosti  $HV_M = f(h)$ . Na Obrázek 2-5 jsou graficky formulované výše uvedené závislosti vzhledem ke stavu obráběného materiálu. V části A se jedná o klasické zpevnění povrchu tepelně nezpracované oceli, kde převládá účinek plastické deformace při řezu nástrojem. V části B jde o zpevnění a následný pokles mikrotvrdosti pod mikrotvrdost základního materiálu, tzv. sekundární kalení způsobené vysokými teplotami při broušení nebo při povrchovém kalení laserem. V části C se jedná o snížení mikrotvrdosti povrchu pod mikrotvrdost základního materiálu – vysoko-popuštěný martenzit. [2]

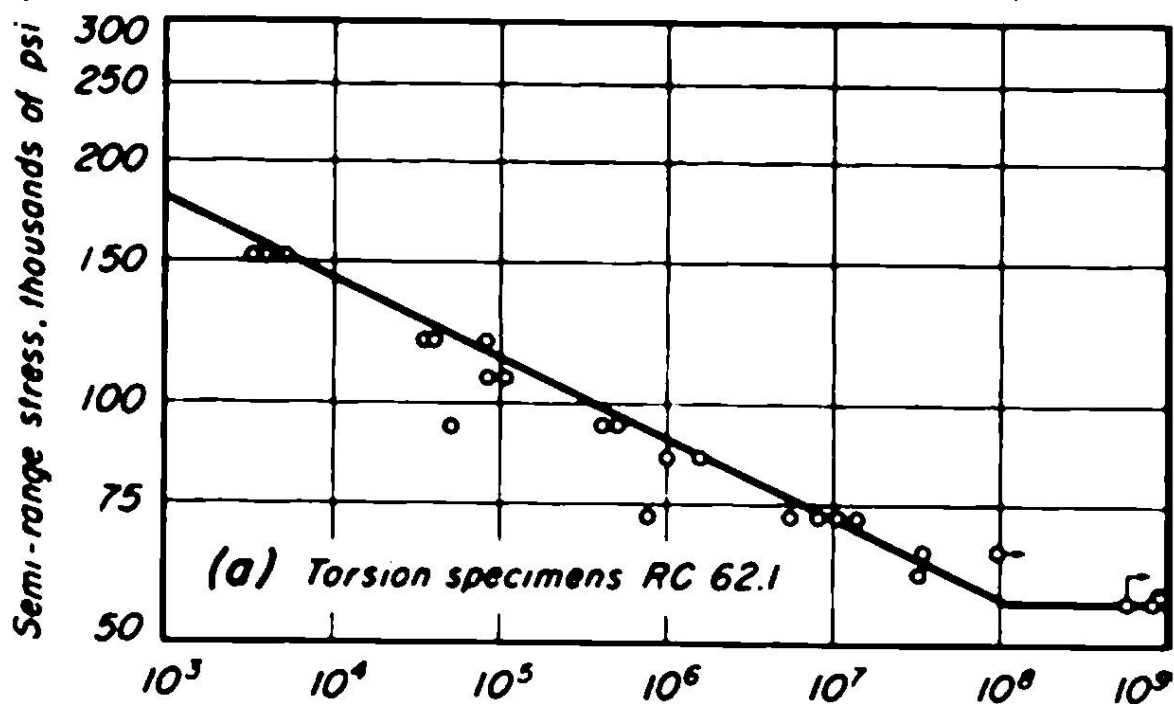
Obrázek 2-10– S-N křivka pro ložiskovou ocel AISI 52100 (ČSN 4114109) [8]

Pro případ povrchového poškození byl vypracován podobný diagram, jako pro únavu objemovou. Jedná se o tzv: S-N křivku viz příklad na

Obrázek 2-10 u ložiskové oceli AISI 52100 je možno stanovit tyto konstanty jako  $A = 2409$  Mpa a  $B = -0,099$ . Tyto získané koeficienty lze použít v rovnici akumulace poškození, která zní:

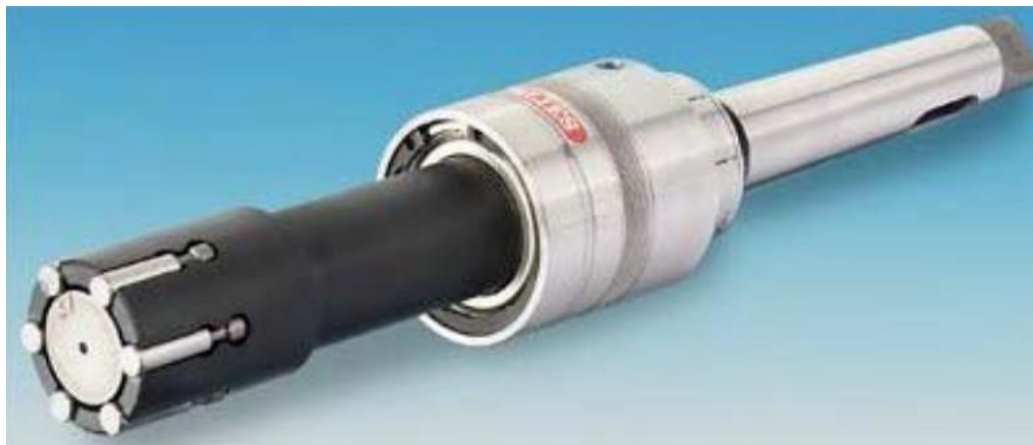
Obrázek 3-5– Ukázka válečkovacího nástroje [16]

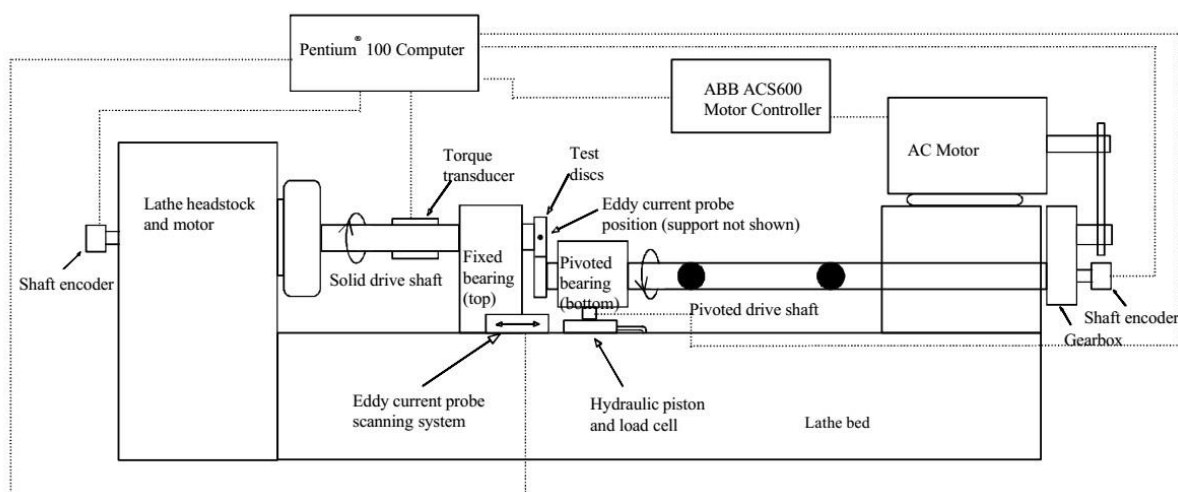
Obrázek 3-7 – Stroj na zkoušení odolnosti povrchů proti povrchové únavě [18]

Ve studii [18] byla například zkoumána odolnost Mosazi 60/40. Je známo, že povrchová kontaktní únava lze rozdělit na povrchovou a podpovrchovou. Díky rozvoji vakuové metalurgie jsou nyní povrchové iniciace poškození mnohem častější. Na povrchu se mohou vyskytnout 3 typy defektů, od drsnosti, kontaminace korozními produkty, nebo od maziv nebo dalších chemických látek, nebo uvolněné částice kovu. Test byl založen na vzájemně se pohybujících kotoučích, uspořádání testu viz obrázek 3-7.

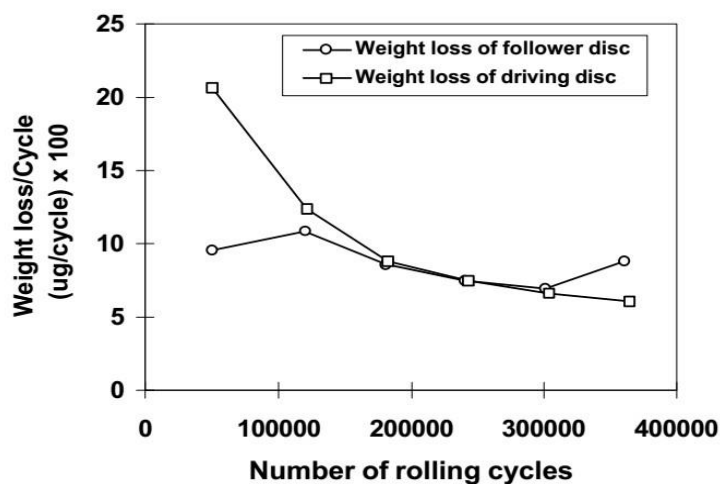
Obrázek 3-8 – úbytky materiálu na otáčku[18]

Kotouče byly vzájemně přitlačovány. Vzorky ve formě disků byly obrobeny na drsnost  $Ra\ 0,2 - 0,5\ \text{mm}$ . Na vzorcích byly vytvořeny 4 typy povrchových defektů, rýhy podélné a příčné vytvořené jemným nožem a důlky kuželovité a rovné vytvořené tvrdoměrem Rockwell a Vickers. Tlak mezi kotouči byl udržován na 600 MPa. Stack byl lubrikován olejem. Test byl zastavován vždy po 50 000-60 000 cyklech a kontrolován na optickém mikroskopu. Výsledek zobrazuje obrázek 3-8.

Úbytky materiálu byly po počátečním zaběhání celou dobu testu velmi malé, prakticky konstantní, na jeden cykl bylo průměrně (průměrně 0.02 mg/cyklus). Tvar povrchových poškození se změnil nejvíce po prvních 50 tis cyklů, posléze zůstal prakticky stabilní. Působení velikosti důlku, zde byl naměřena závislost mezi velikostí únavového efektu pro konusový důlek vytvořený pomocí tvrdoměru Rockwell.[18]

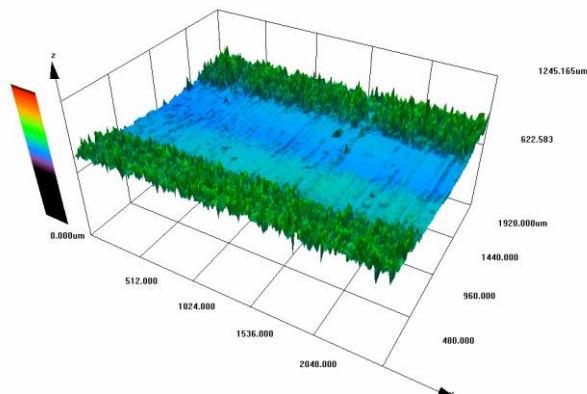
Obrázek 3-15– 3D pohled na plochu vyvrtaného otvoru – nástroj probíhal ve směru šipky vpravo

Problémem dílenského měření drsnosti je, že se jedná zpravidla o měření lineární, což podstatu povrchových morfologií nevystihuje. Lepším přístupem je monitorování povrchu ve 3D, ale vyhodnocení nelze provést pouze pomocí standartních drsnoměřů a profilometrů. Tuto charakteristiku je možno měřit pouze pomocí optických mikroskopů s automatickým zaostřováním v ose z, nebo konfokálních laserových mikroskopů. Obrázek 3-15 zobrazuje příklad výřezu z vrtané plochy pomocí z laserového konfokálního mikroskopu. Obráběným materiálem byla konstrukční uhlíková ocel C45. Je patrné, že nástroj při vstupu do materiálu (směrem zleva do prava) podléhal vibracím, což se projevilo jako nekvalitní řez. Poté se situace ustálila a odpor materiálu další chvění mimo osu řezu utlumil. Ve střední části měření se projeví některé dosud jevy, jako tvoření nárůstku na břitu nástroje, který se projevil jako pravidelné rýhování. Tyto jevy by nebyly dokumentací drsnoměrem postižitelné a zůstaly by bez 3d analýzy povšimnutí. Výsledky popisující celou plochu povrchu z hlediska jejího reliéfu dovolují postihnout praktické dopady. V tomto případě umožnily zjistit počáteční chvění nástroje a na to lze zareagovat změnou řezného procesu popř. geometrií nástroje. Pokud by bylo měření provedeno tradičně pomocí profiloměru, zřejmě by nebyly zjištěny nijak zásadní rozdíly.

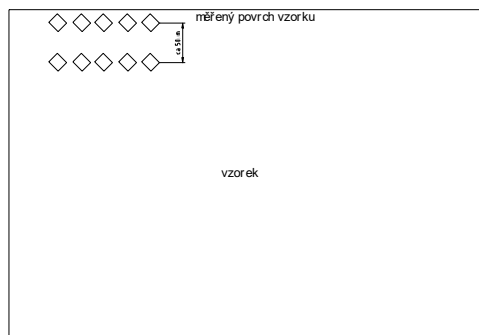
Obrázek 8-20- Schéma měření mikrotvrdosti

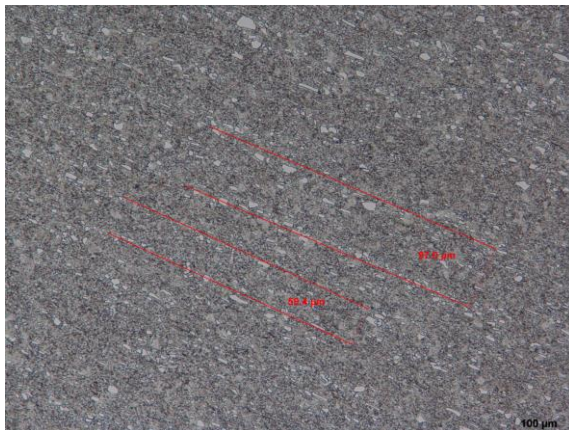
Obrázek 8-43- Mikrostruktura oceli 19436 po žihání na měkko (podélný směr)
