# Technický stav středověkých kamenných chrámů v Angkoru, 1. díl

**Archeologický park Angkor v Kambodži je světově unikátním stavebním a archeologickým pracovištěm. Zahrnuje stovky kamenných monumentů z období existence rozvinuté středověké khmérské říše, z nichž se velká většina**

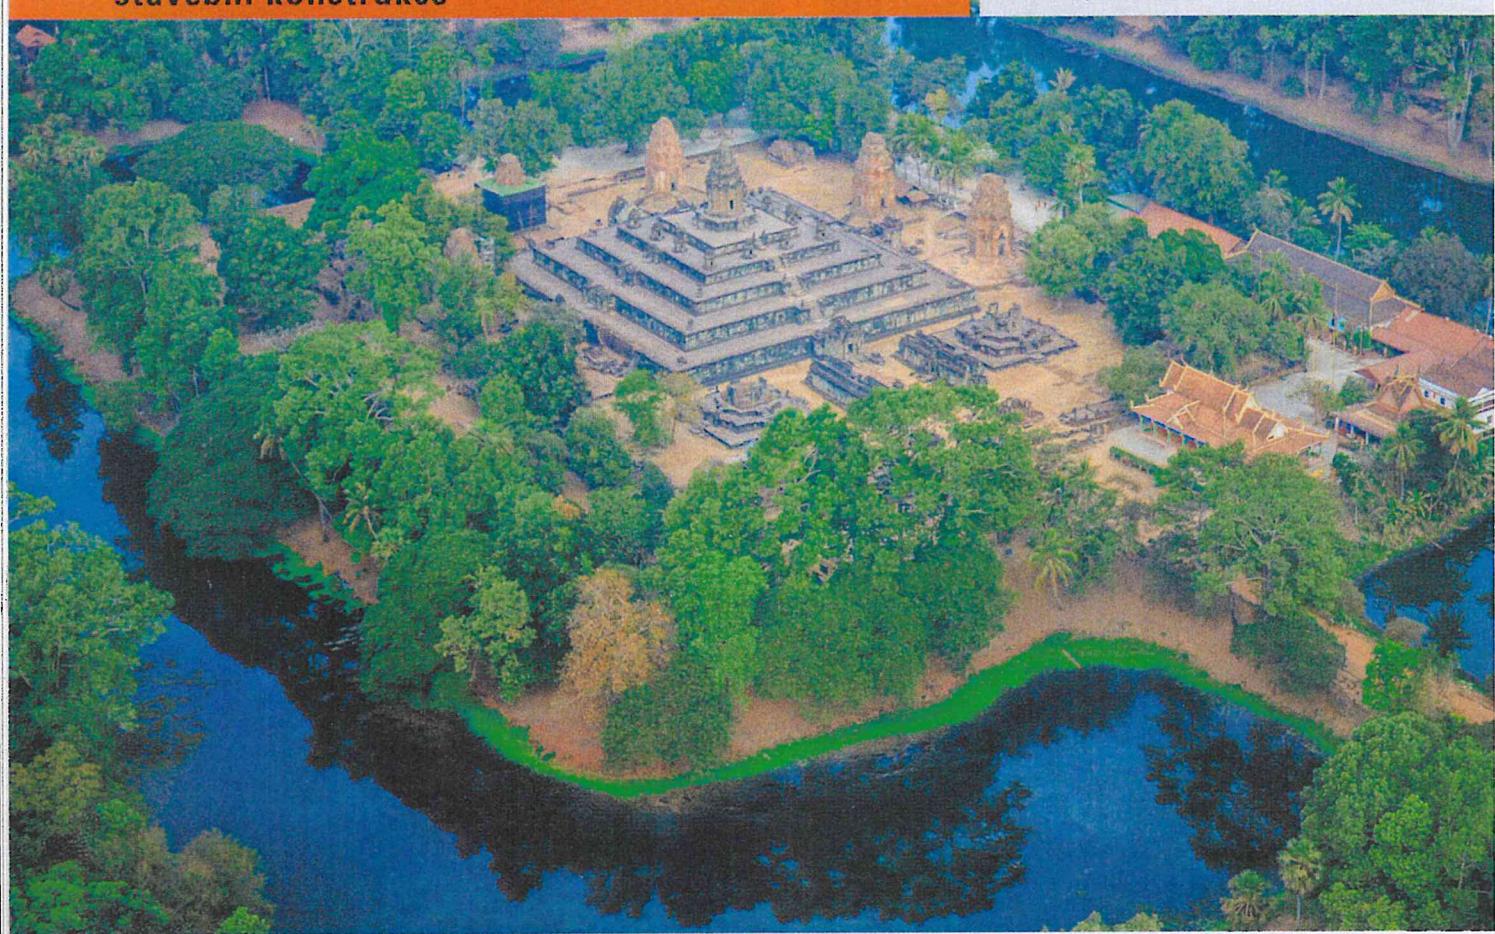
▲ Obr. 1 Typické prostorové uspořádání angorského chrámu – první pískovcový chrám Bakong, konec 9. století (zdroj: Shutterstock)

Nejvýznamnějšími sídelními oblastmi byly Angkor, který po dobu téměř celé historie říše plnil funkci hlavního města, a Koh Ker. Angkor byl rovněž unikátní rozvinutým vodohospodářským systémem a hustotou osídlení, takže je považován za největší středověké město s mimořádně promyšleným a fungujícím režimem regulace vodního hospodářství. Vedle chrámů mezi další dochované konstrukce patří i kamenné stavby mostního, silničního a vodního stavitelství. Jejich největší koncentrace byla soustředěna v prostoru královských sídel, přičemž každý monarcha si obvykle budoval sídlo vlastní (příklad viz obr. 1). V prostoru dnešního archeoparku Angkor bylo takových center kolem čtyřiceti.

konstrukce jsou podpírány jednodílnými (monoblokovými) sloupy, skládanými pískovcovými pilíři nebo zděnými stěnami. Součást chrámových komplexů tvořila obvykle umělá vodní díla, nejtypičtější byl vodní příkop po vnějším obvodě ohradní zdi (viz obr. 1).

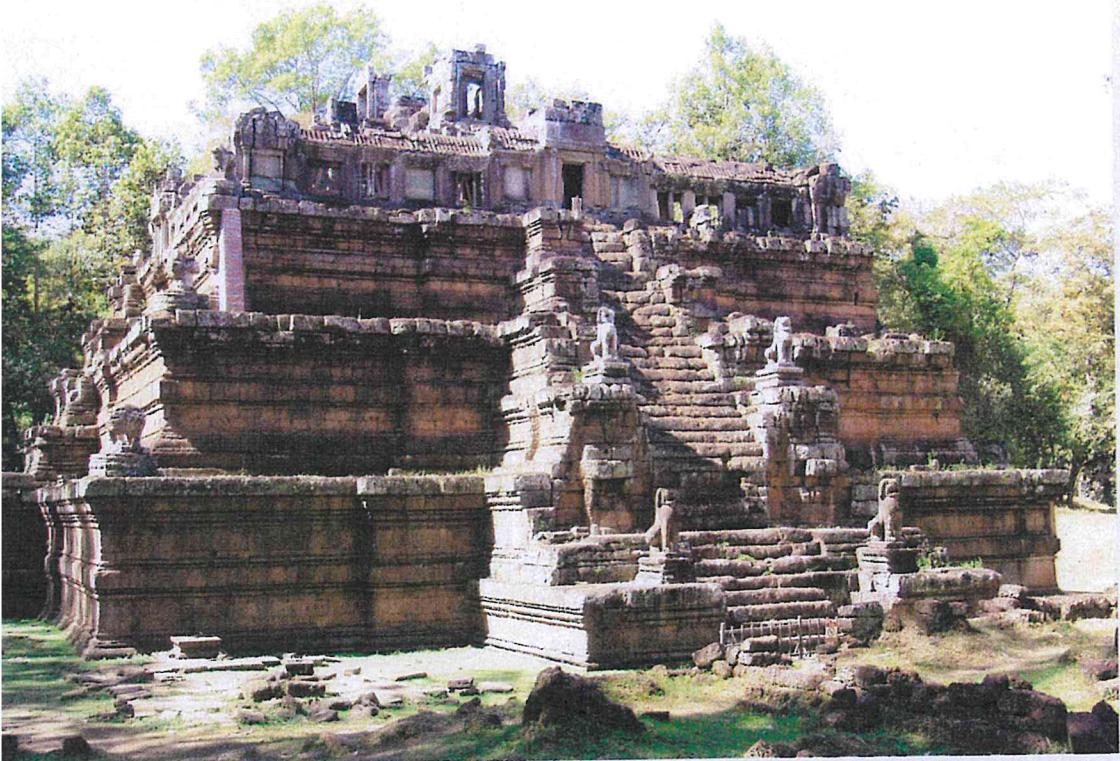
▲ Obr. 2 Centrální stavba chrámu Phimeanakas, konec 10. století (zdroj: archiv autora)

Typický angkorský chrám obsahuje centrální masivní stupňovitou pyramidu s jedním až pěti stupni, tvořenou kamenným pláštěm a vnitřním jádrem z hutněho štěrkopísku (viz obr. 2). Na jednotlivých stupních jsou osazeny kamenné galerie, věže a sochy, výjimečně věže cihelné. V menší míře byly vybudovány i chrámové komplexy rozložené v úrovni terénu. Centrální stavba je obvykle doplněna dalšími stavbami, jako jsou galerie, knihovny, ohradní zdi, brány, mosty, vodní příkopy, jezera atd. Převažujícím stavebním prvkem jsou kamenné kvádry z pískovce nebo lateritu (viz obr. 3).

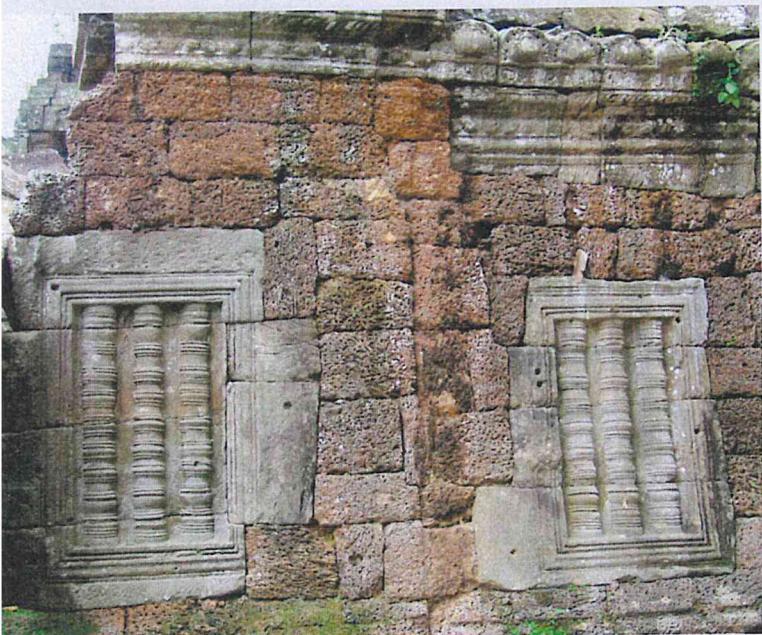
▲ Obr. 3 Konstrukce stěny chrámové chodby kombinující lateritové a pískovcové bloky, chrám Ta Nei, konec 12. století (zdroj: archiv autora)

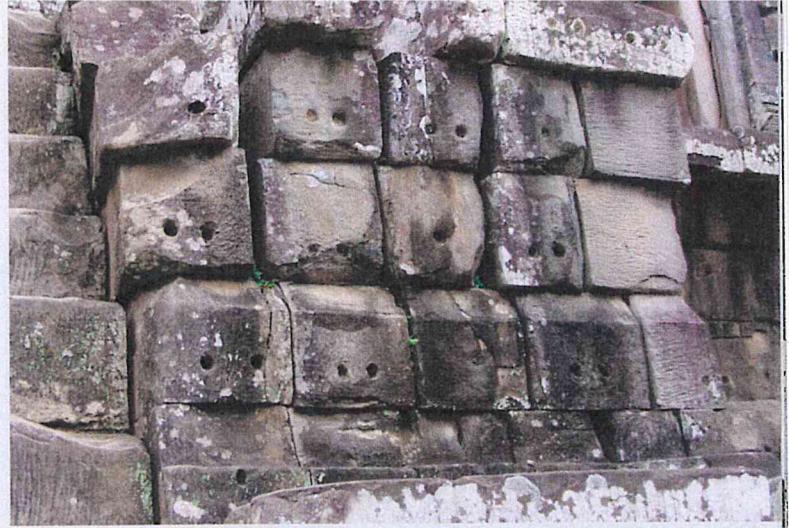
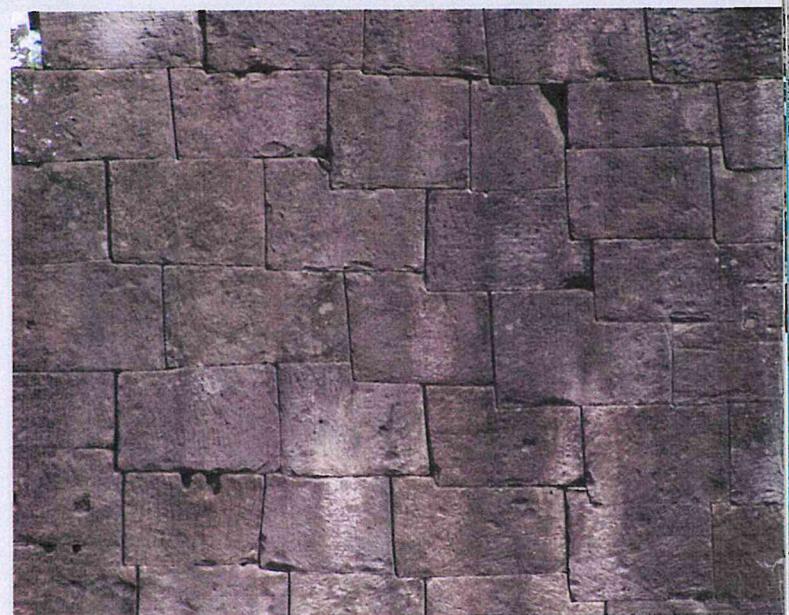
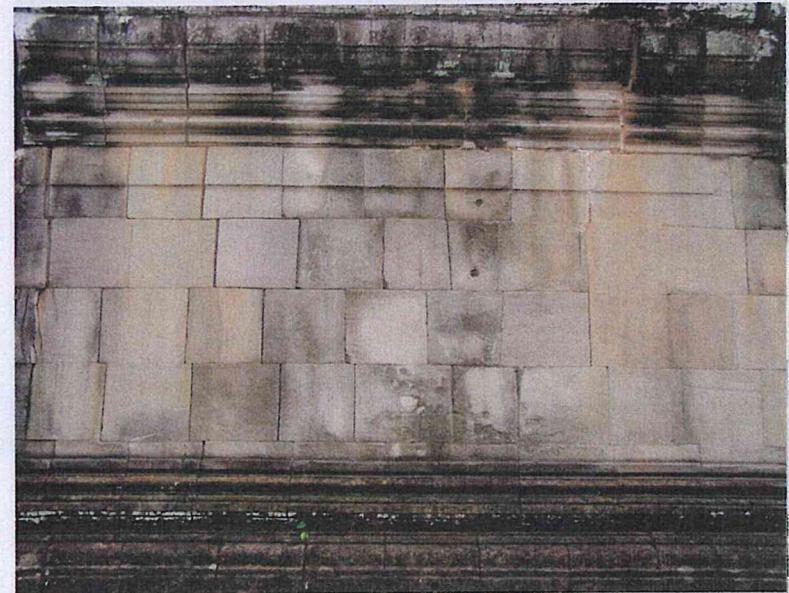
▲ Obr. 4 Příklady spárořezu zdiva chrámových zdí – sloupcovy, náhodný, s vazbou (zdroj: archiv autora)

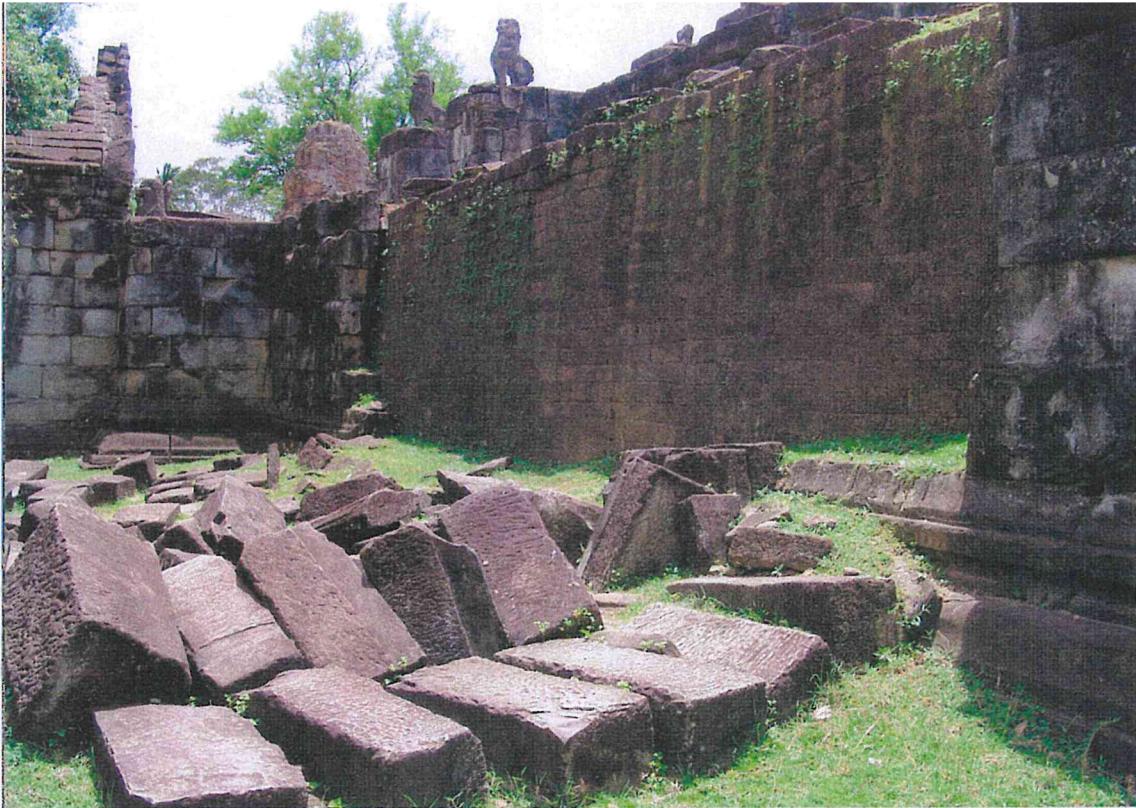
▲ Obr. 5 Dvouvrstvá opěrná zeď opláštění stupně pyramidy se zhroucenou vnější pískovcovou vrstvou, chrám Bakong (zdroj: archiv autora)

Základové konstrukce chrámů se obvykle skládají ze základny tvořené suchými lateritovými bloky, osazenými na urovnalanou horní plochu písčitého polštáře. Rozměry jednotlivých bloků jsou standardní. Nerovnoměrné stlačení podloží může vyvolat vysoké namáhání základové konstrukce, jejíž pevnost a tuhost závisí zejména na smykových parametrech, resp. na tření mezi styčnými povrchy sousedních bloků. Pokud jsou povrchy narušeny či je snížen kontakt mezi kvádry, tření se významně sníží, což následně způsobuje další deformace a poruchy. Zdivo horních částí chrámových konstrukcí bylo kladené nasucho v pestrém uspořádání spárořezu – sloupcovém (bez převázání), neuspořádaném (náhodném) a s běžnou vazbou – viz obr. 4. Právě první typ nekvalitní skladby zdiva je poměrně častý, a to zejména u velmi rozsáhlých konstrukcí. Šířka původních spár zdiva byla téměř nulová; usuzuje se, že tehdejší stavitelé ovládali některý dosud neodhalený způsob perfektního opracování pískovce a lateritu. Kamenné konstrukce byly z kvádrů sestaveny nejprve v hrubém tvaru a poté opracovány do výsledného tvaru, typického členitosti a velmi bohatou reliéfní výzdobou. Následně byly doplněny další prvky – zdobné omítky, štuky, malby apod., ze kterých se do současnosti dochovaly pouze dílčí fragmenty. Opěrné zdi po obvodě masivu teras chrámových pyramid jsou vystavěny tlaku vnitřních pískových jader, často zvýšenému v důsledku částečného zvodnění jádra. Téměř nulová tloušťka původních spár mezi jednotlivými bloky opěrných stěn umožňovala vytékání vody infiltrované do jádra a současně zamezovala vyplavování jeho materiálu na povrch. Stabilita, resp. odolnost těchto gravitačních stěn proti posunutí v patě je zajištěna pouze jejich masivností; zdi současně podporují konstrukce realizované na hranách jednotlivých teras. Zdi zpravidla tvoří vnitřní vrstva lateritových bloků a vnější pohledová vrstva z pískovce (viz obr. 5). Zaklopení horních ploch teras pyramid je obvykle provedeno rovněž pískovcovými bloky.

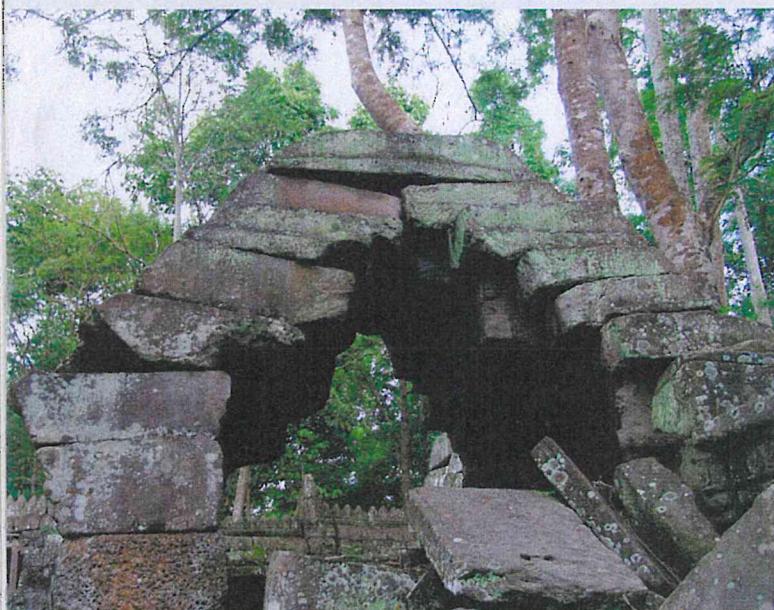
▲ Obr. 6 Nepravá klenba angkorského chrámu ve stavu narušené stability a probíhajícího kolapsu, chrám Ta Nei (zdroj: archiv autora)

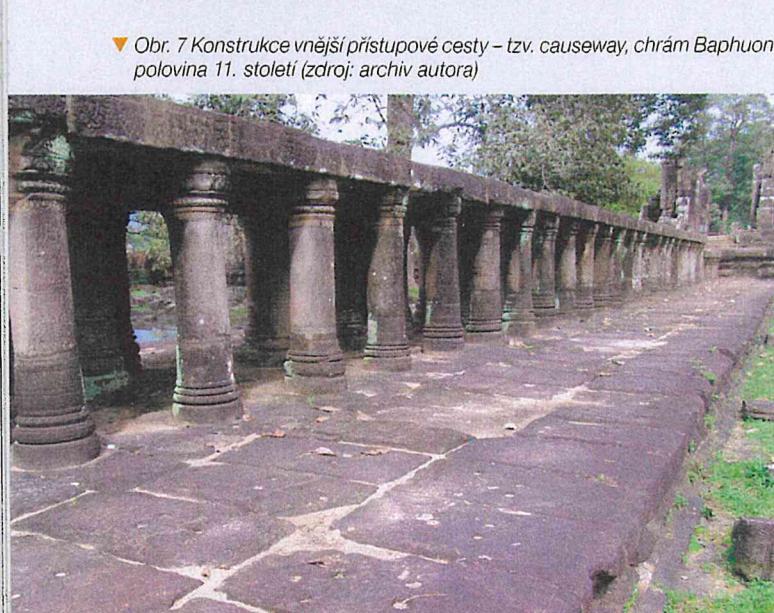
▼ Obr. 7 Konstrukce vnější přístupové cesty – tzv. causeway, chrám Baphuon, polovina 11. století (zdroj: archiv autora)

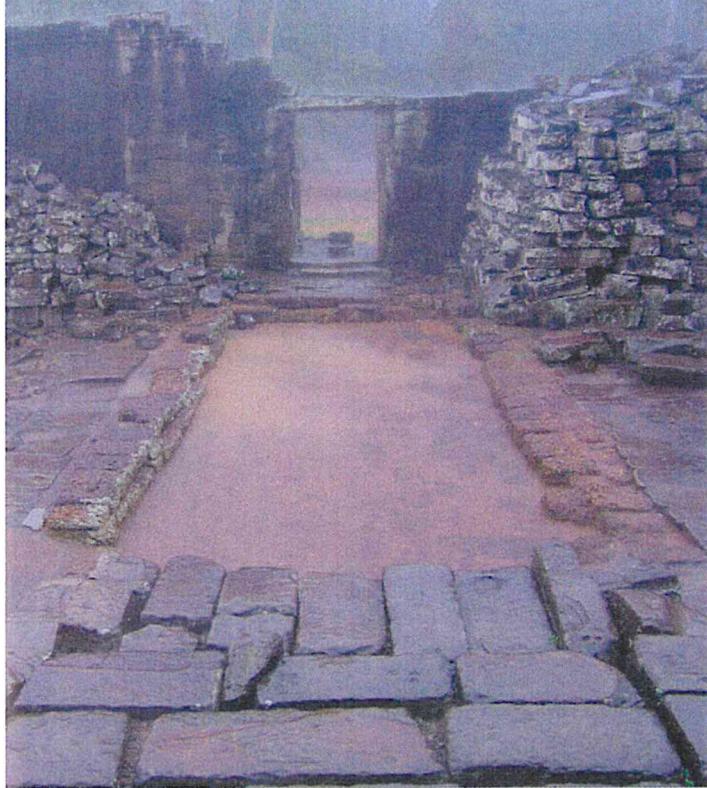
▲ Obr. 8 Nefunkční odvodnění plošiny chrámové pyramidy a z toho vyplývající důsledky, chrám Bayon, přelom 12. a 13. století (zdroj: archiv autora)

z povrchu pyramidových plošin. Obvykle se nacházejí v pochozí dlažbě a jsou vedeny pod galeriami. V současnosti, v souvislosti s celkovou degradací konstrukcí chrámů, je tento odvodňovací systém narušen a svou funkci prakticky neplní (viz obr. 8). Opatření odvádějící posvátné tekutiny používané při náboženských obřadech tvoří samostatný systém.
