Bezejmenné sídlo na katastru obce Levín

A nameless manor in the land register of Levín

Abstract: *A castle above Levín belongs to castles in Litoměřice District. Function of the building is definitely confirmed neither by written sources nor, as revealed relics show, by remnants of architecture. Only an archaeological research can determine the final answer to a question of function and dating of the manor above Levín.*

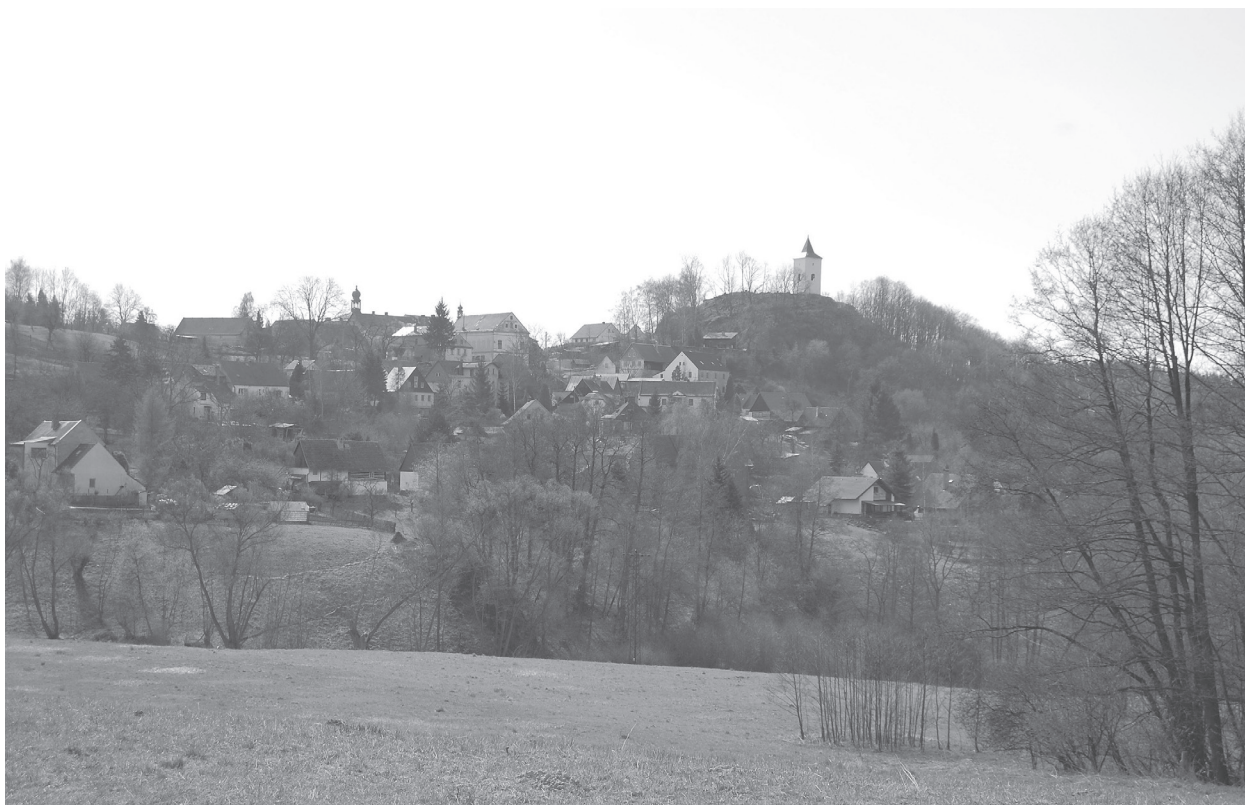
Obr. 1. Městys Levín s hranolovou zvonící na svahové kupě. Foto L. Kursová. – **Abb. 1.** Stadt Lewin mit dem prismatischen Glockenturm auf der Abhangkuppe. Fotografie L. Kursová.

Severočeský městys Levín (okr. Litoměřice) leží na jihozápadním spočinku bezejmenné kupy Českého středohoří tvořené čedičem (GM 1989). Do výškové hladiny spočinku se však zachovala tabule pískovců (GM 1989) ojediněle vystupujících na povrch. Pouze nad údolím Červeného potoka vystupuje nad spočinek svahová kupa (462,9 m n. m.) s místy odkrytými výstupy leucitického tefritu (GM 1989). Na vrcholnici spočinku vytváří kupy úžlabí, které posloužilo pro založení městyse (obr. 1).

Über dem Tal des Haberbachs ragen über den Sattel Abhangkuppen (462,9 m Seehöhe). An der Firstlinie des Sattels formen die Kuppen ein Sohlental, das für die Gründung der Kleinstadt diente (Abb 1.). Lewin (Abb.2) hat die Produktion der mittelalterlichen, oder noch mehr der früh-neuzeitlichen Keramik berühmt gemacht und der Schlußstein, welcher als Beweis der überlebenden slawischen Liturgie in Böhmen interpretiert wurde.

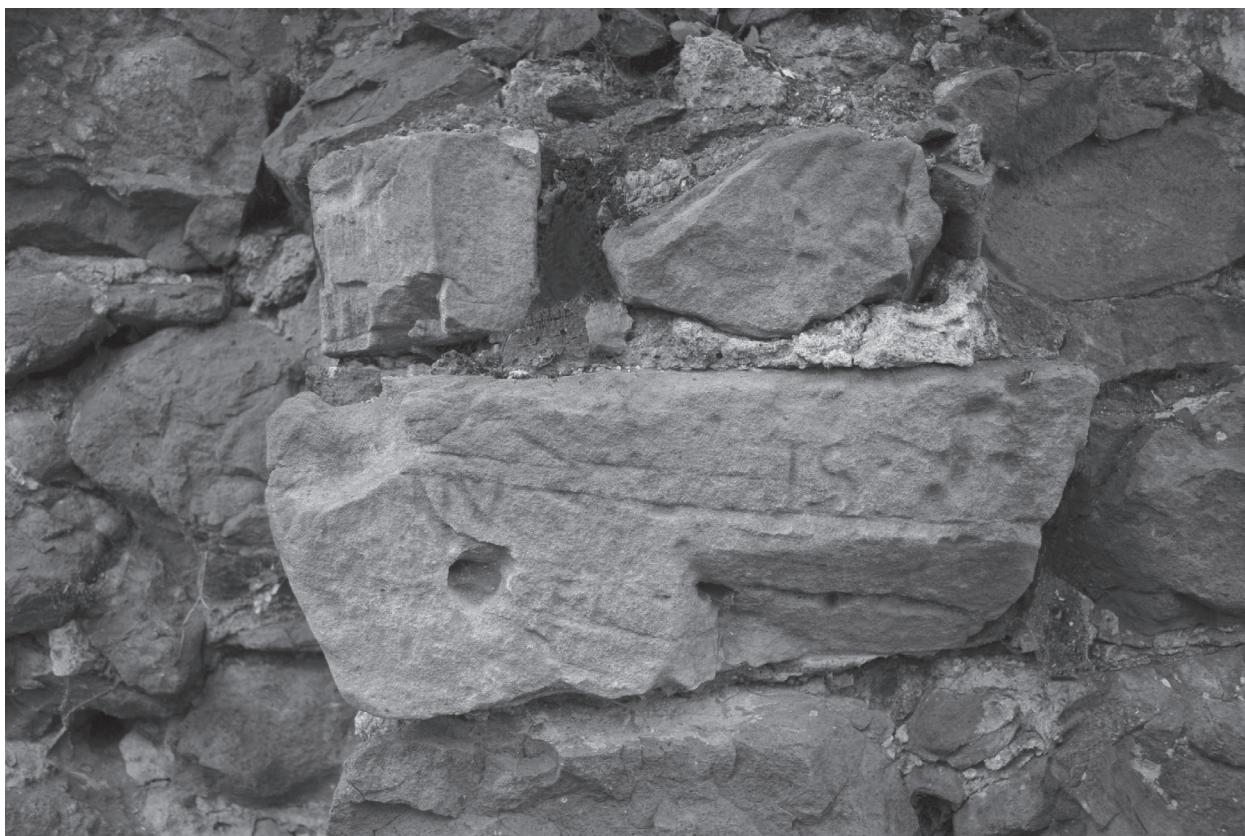
Obr. 8. Architektonický článek, zazděný do armování nároží interiéru domnělé kaple na svahové kupě nad Levínem (okr. Litoměřice). Foto F. Gabriel. – *Abb. 8.* Eingemauerter Bauteil in der Armierung der Ecke des Interieurs der vorgeblichen Kapelle. Fotografie F. Gabriel.

Užití fragmentu architektonického článku (obr. 8) pro armování nároží nabízí možnost datování stavby do pozdní gotiky, kladené přibližně od druhé poloviny 15. století do počátku století šestnáctého. V tomto období, nejspíše v jeho závěru, mohl být fragment ostění při stavbě nejdříve

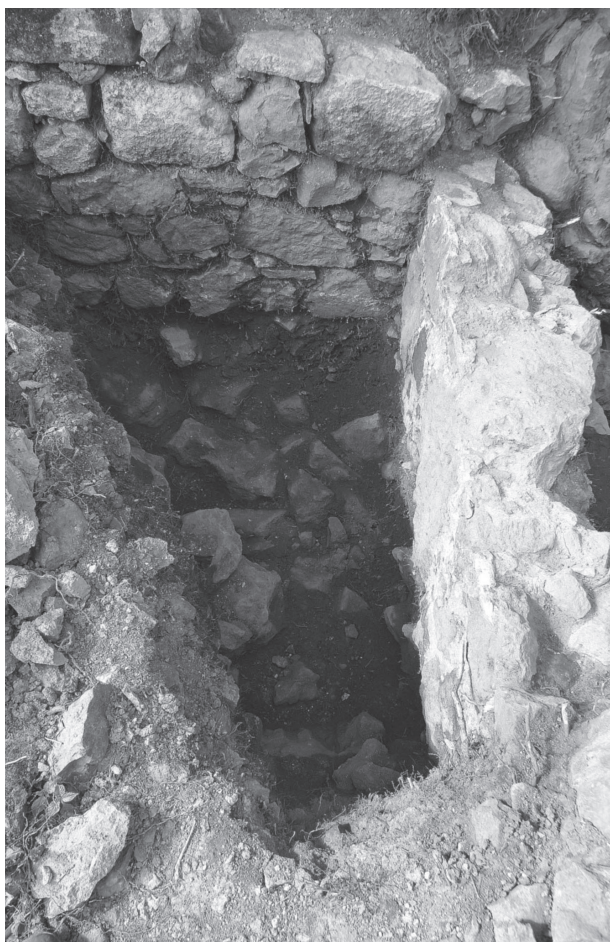
Obr. 9. Sonda 5 na svahové kupě nad Levínem (okr. Litoměřice). Foto I. Peřina. – *Abb. 9.* Sonde 5 an der Abhangkuppe über Lewin. Fotografie I. Peřina.

Odkryté základy náleží dvěma různě starým zdím, setkávajícím se na ploše sondy 5 v mírně ostrém úhlu. Přibližně 0,40 m tlustá starší zeď z drobných lámavých kamenů leucitického tefritu a fragmentů cihel na maltu byla zahloubena do podloží a na interiérové lici omítnuta (obr. 9). Protilehlá líc částečně přisedá ke svislé skalní stěně a zbylou odkrytou částí přetíná starší komunikaci. V tomto úseku se po vybrání vrstvy hlinitého zasypaní s kameny mateční horniny odkryla líc rovná do výkopu. Je zřejmé, že k založení zdiva došlo až po překrytí komunikace zasypaním. Mladší zeď nezjištěné tloušťky zůstala neomítnutá a pravděpodobně náleží tarasu chránícímu půdní kryt skalnatého svahu proti sesuvu. Vystavěna byla asi na sucho z hrubě přisekaných písčivých kvádrů, proložených lámavým leucitickým tefritem. Výrazně vyšší taras přisedá v dolní partii k omítkě starší zdi, nad jejíž rozvolněnou korunou probíhá ke svislé skalní stěně. Lemuje tak zářezovou stranu komunikace v místech, kde byla někdy po roce 1843 zbourána zeď starší stavby a úsek cesty znovu obnoven.

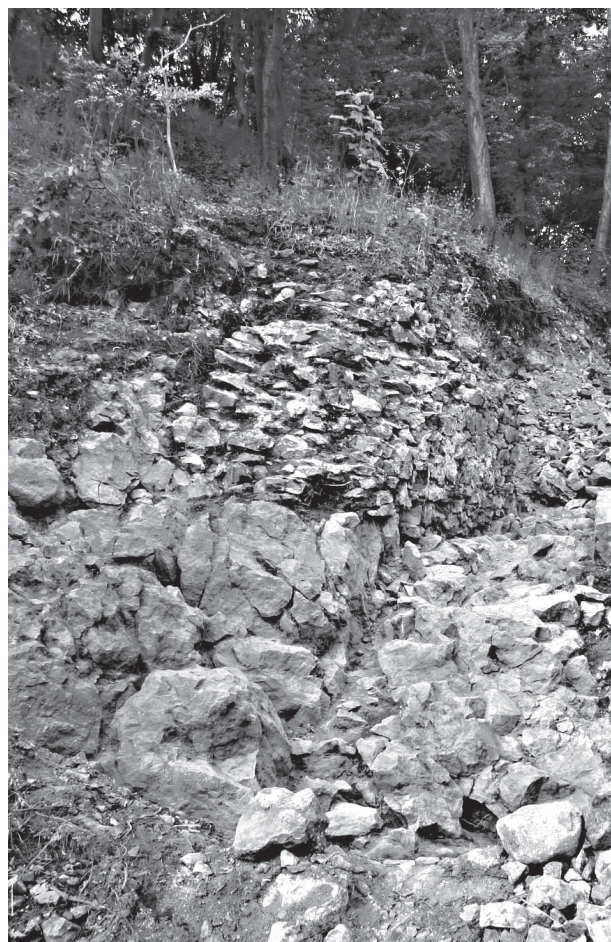
Obr. 10. Sonda 4 na svahové kupě nad Levínem (okr. Litoměřice). Foto I. Peřina. – *Abb. 10.* Sonde 4 an der Abhangkuppe über Lewin. Fotografie I. Peřina.

Přibližně 8 m od sondy 5 se na svahové hraně novodobé terénní úpravy objevila líc staršího zdiva, které zkoumala sonda 4. Zdivo o tloušťce 1,45 m využilo výhradně místní horninu zděnou na vápennou maltu s konkréty vápna. Lámaný kamen různých velikostí je pečlivě vyrovnáván drobnými kameny bez udržení vrstev. Líce na obou stranách jsou zděné do roviny s ustupujícími lícovými stranami kamenů překrytými spárovou maltou. Zdivo je založeno na skalním podloží, pravděpodobně odlámaném do vodorovné plochy pod tloušťkou zdi (obr. 10). V jejím průběhu,

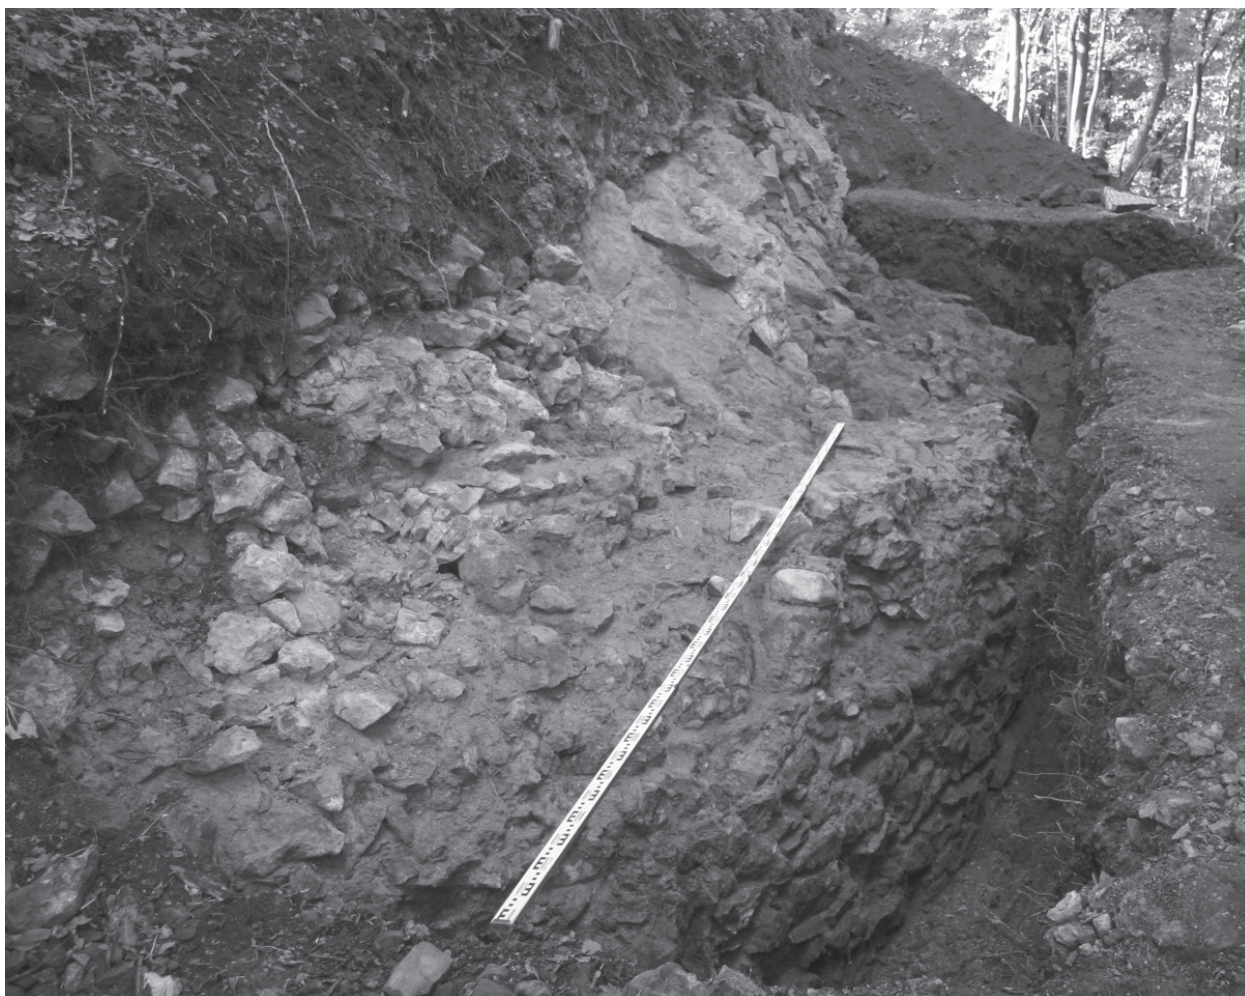
Obr. 14. Sonda 2 na svahové kupě nad Levínem (okr. Litoměřice). Pohled oblouku zdi směrem k bráně. Foto L. Kursová. – *Abb. 14.* Sonde 2 an der Abhangkuppe über Lewin. Blick vom Bogen der Mauer in Richtung Tor. Fotografie L. Kursová.

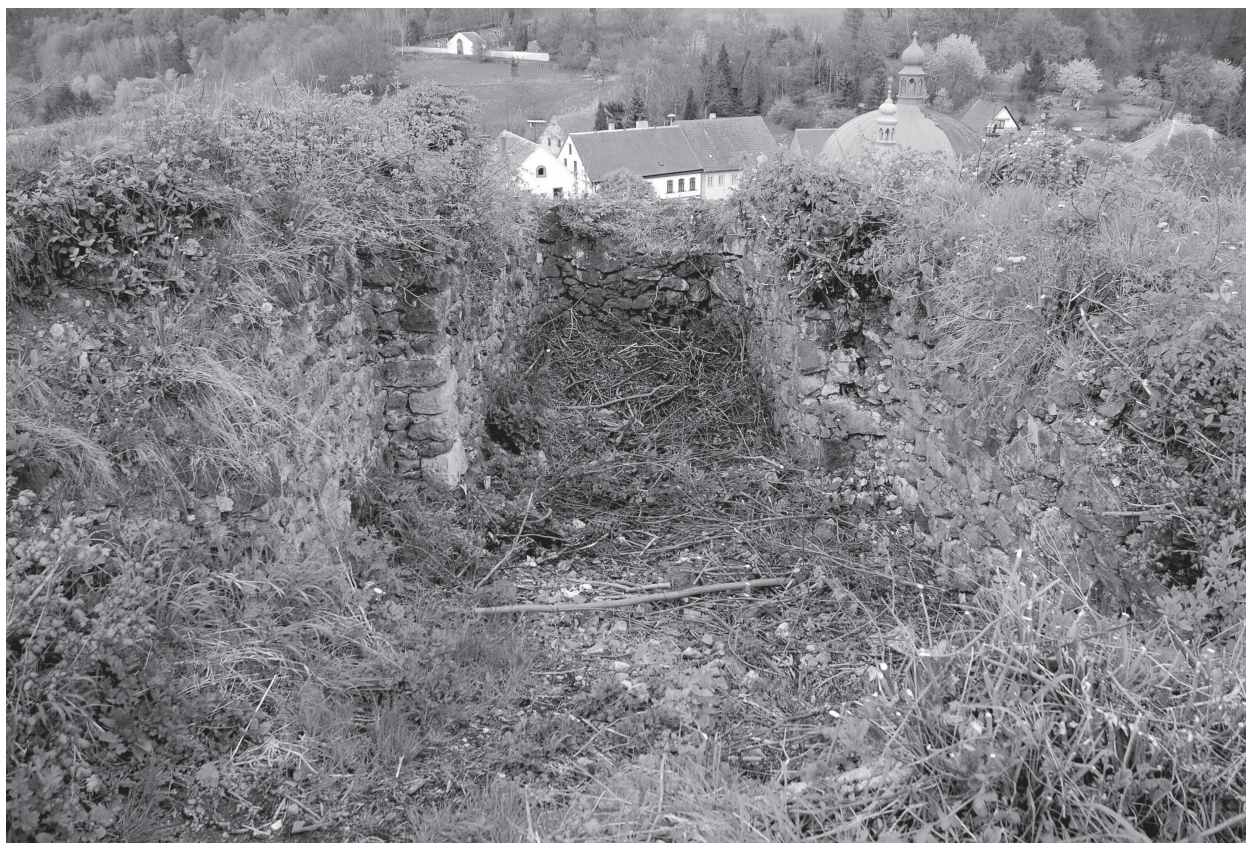
Obr. 15. Domnělá kaple na svahové kupě nad Levínem (okr. Litoměřice). Pohled od jihozápadu. Foto L. Kursová. – *Abb. 15. Vorgebliche Kapelle an der Abhangkuppe über Lewin. Blick von Südwesten. Fotografie L. Kursová.*

Při severovýchodní straně svršku kupy vystupuje na povrch terénu základ stavby, odkryté nejspíše při výkopech v roce 1878 a považované od té doby za hradní kapli (obr. 15; 16). Stavba s delší osou jihozápad-severovýchod má skutečně dispozici jednodlní neorientované sakrální stavby s čtvercovou lodí 3,2 x 3,3 m. Její rozměr dnes ovšem vymezuje jihozápadní zeď, která se s jihovýchodní zdí setkává na spáru a nelze tedy vyloučit jejich různé stáří. Do odsazené lodi se od severovýchodu otevírá mírně se k vítěznému oblouku rozevírající presbytář o rozměrech 1,9–2,3 x 3,1 m. Vnitřní dispozici na severovýchodě uzavírá konvexně vypouklá zeď s oblými kouty při hloubkových zdech (obr. 16; 17).

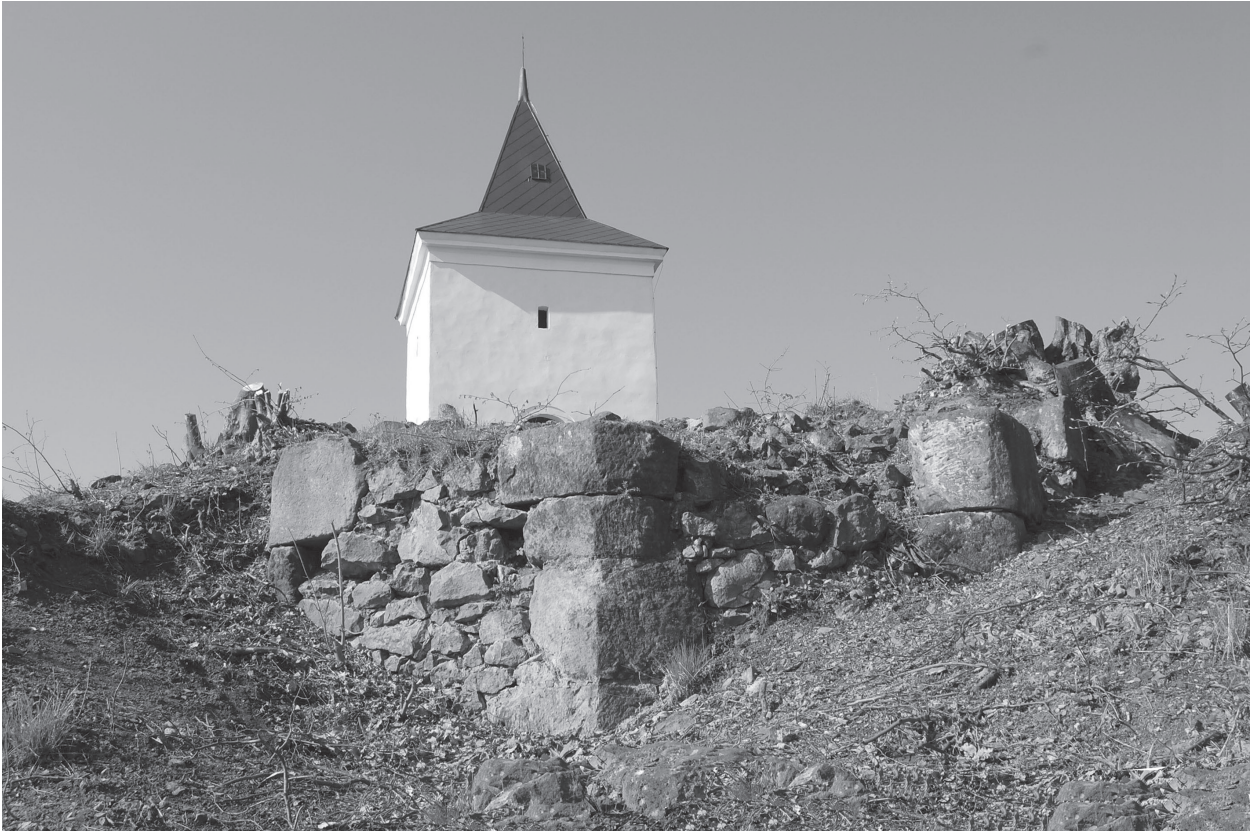
Obr. 18. Domnělá kaple na svahové kupě nad Levínem (okr. Litoměřice). Pohled na závěr presbytáře od severovýchodu. Foto L. Kursová. – Abb. 18. Vorgebliche Kapelle an der Abhangkuppe über Lewin. Blick auf das Presbyterium von Nordosten. Fotografie: L. Kursová.

1980 a opět dnes zcela převrstvené půdním krytem (obr. 18). Tloušťka zdiva závěru se pohybuje od 1,2 do 2,0 m podle segmentu, vystupujícího do interiéru. Zbylé zdivo zůstává ukryté pod terénem a neumožňuje určit svoji tloušťku.

Zdivo z lámaného leucitického tefritu na vápennou maltu ve všech odkrytých vnějších i vnitřních nárožích zpevňuje armování z pískovcových kvádrů (obr. 18). Kvádry v polygonálním závěru stavby přisekal kameník v úhlu 45° na pohledových stranách ozubenou plošinou, na spárových stranách pouze hrubě špičákem. Ze dvou armovaných nároží v interiéru stavby se dochovaly armatury pouze vlevo, zatímco v pravém nároží zbylo pouze rozvolněné zdivo. Dochované pískovcové armatury jsou na rozdíl od venkovních jen špičákem přisekané do hrubých kvádrů a doplněné fragmentem druhotně užitého architektonického článku (obr. 8; 19). Článek svým okosením lemoval nějaký otvor. Pro jeho dataci je typický nástup okosení na trnož, který se pohledově zalamuje v pravém úhlu. Zakončení profilace tohoto typu spadá do závěru gotiky, kdy předznamenává zakončení plošších renesančních ostění oken a dveří.
