Zřícenina hradu Přimda – laserová dokumentace a trojrozměrný model donjonu

The ruins of Přimda Castle – laser documentation and a three-dimensional model of the donjon

Keywords: *Přimda (Tachov district) – romanesque architecture – documentation – non-destructive methods – laser scanning – 3D model*

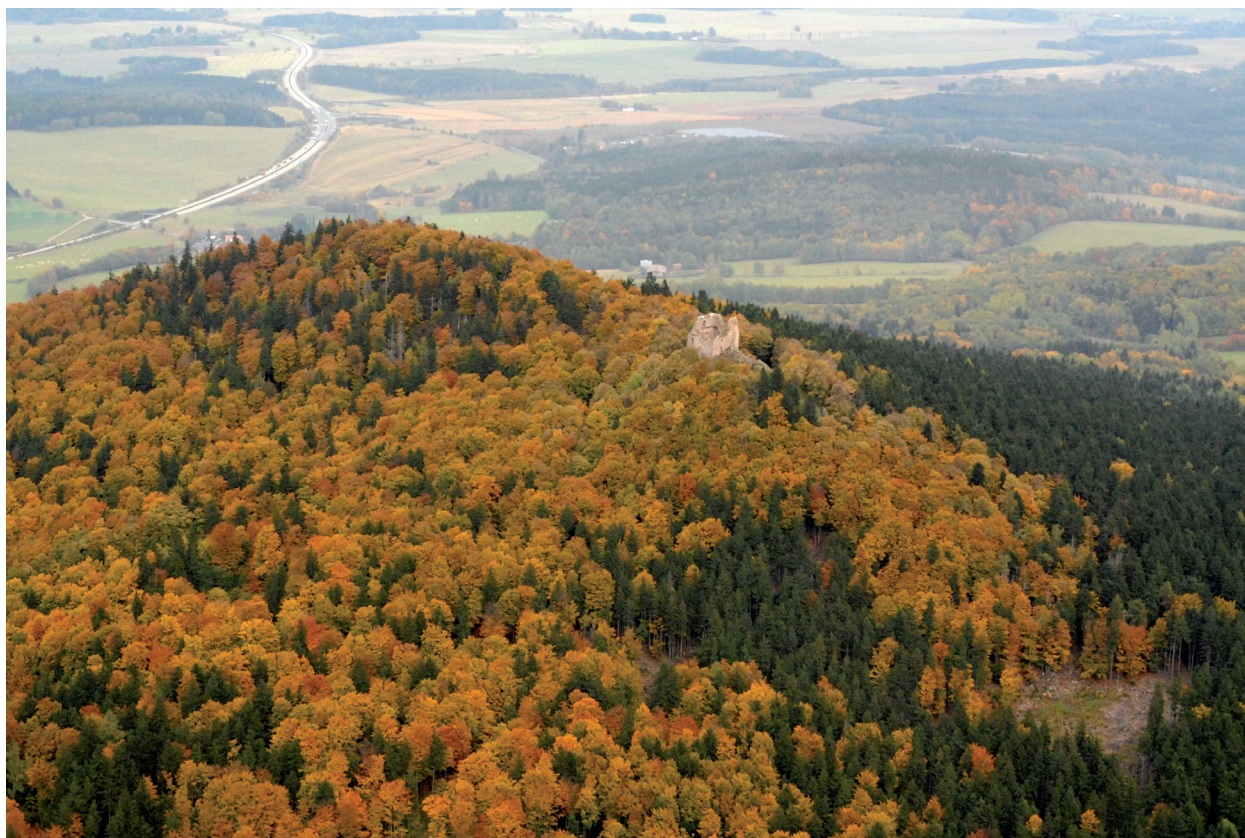
Obr. 1. Přimda (okr. Tachov). Zřícenina hradu. Dálkový letecký pohled od jihozápadu. Foto P. Braun 2013. – *Fig. 1.* Přimda (Tachov District). Castle ruins. Long-distance aerial view from the southwest. Photo by P. Braun 2013.

Zřícenina hradu Přimda (k. ú. Přimda, okr. Tachov) se nalézá severovýchodně od městečka Přimdy na výrazném kopci v nadmořské výšce 835 m, na nižším jižním konci skalnatého temene (obr. 1). Areál má zhruba trojúhelníkový půdorys (obr. 2). V severním čele stojí torzo mohutné čtverhranné obytné věže (donjonu) dochované do úrovně druhého patra; původně obsahovala nejméně tři patra a na západní straně se k ní vázal menší hranolový objekt se vstupním prostorem v patře. Kvádrové zdivo donjonu dosud zahrnuje zbytky krbu, převět a lehátka v přízemí vstupního objektu, které kdysi sloužilo jako vězení, a další doklady původního

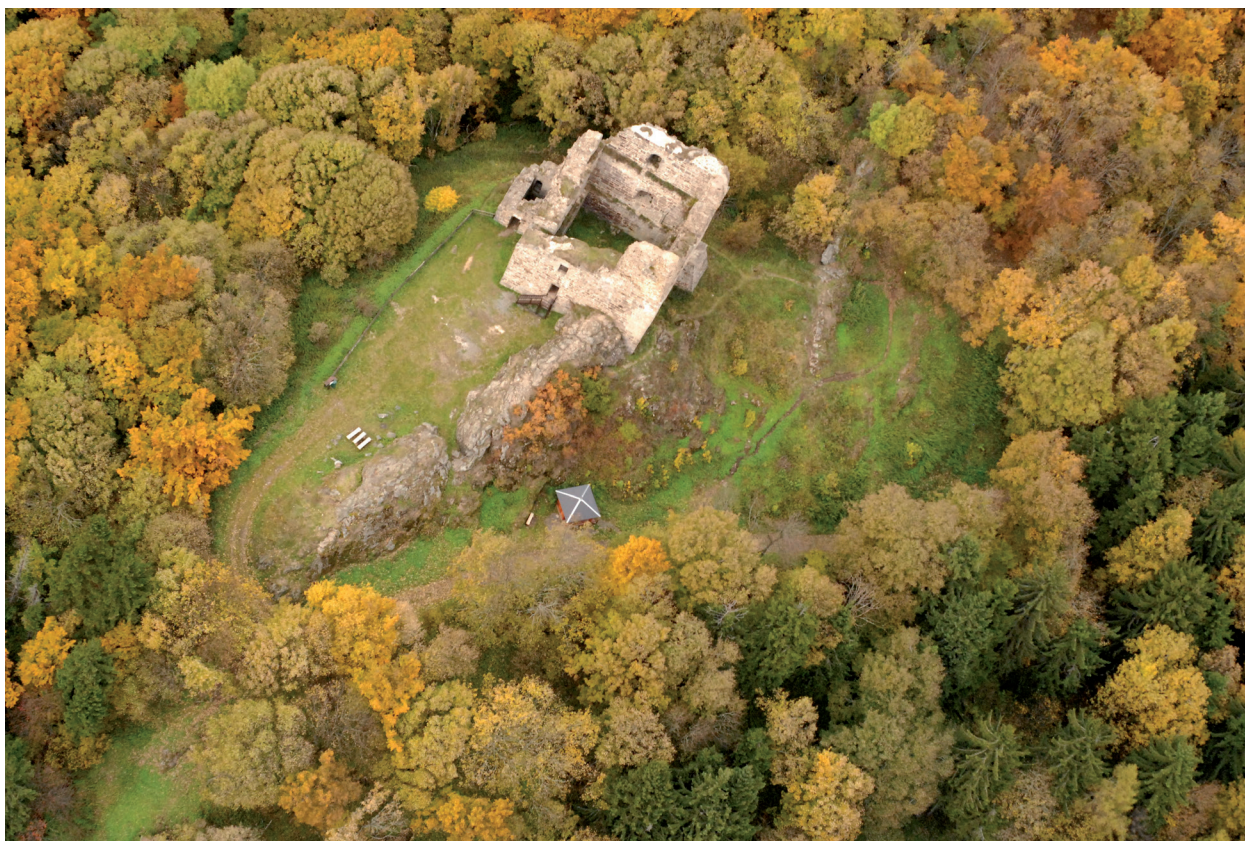
Obr. 2. Přimda (okr. Tachov). Zřícenina hradu. Letecký pohled od jihu. Foto P. Braun 2013. – Fig. 2. Přimda (Tachov District). Castle ruins. Aerial view from the south. Photo by P. Braun 2013.

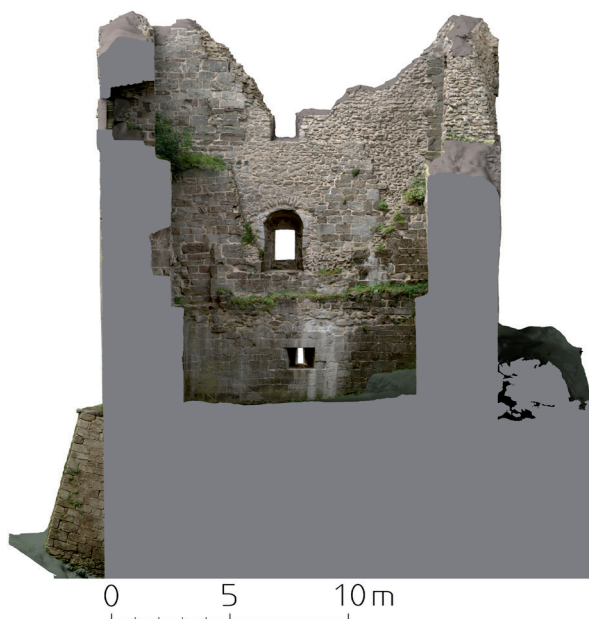
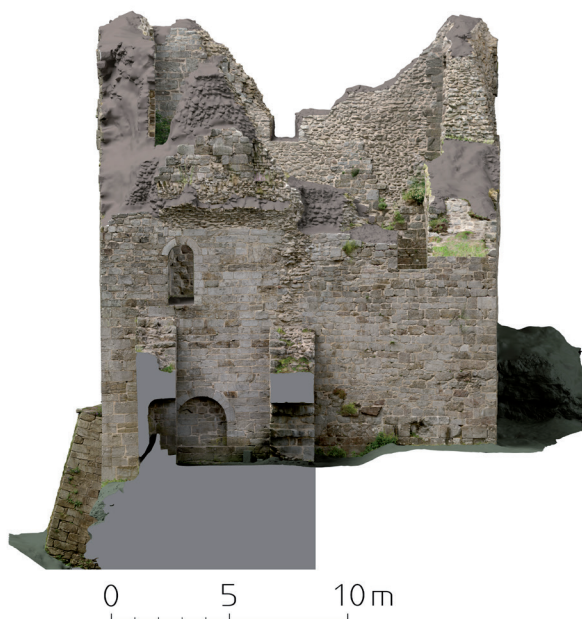
Obr. 11-14. Přimda (okr. Tachov). Zřícenina hradu, donjon. Trojrozměrný model vytvořený pozemním laserovým skenováním. Texturovaná zobrazení. Svislé řezy: řez ve směru sever–jih vedený osou severního okna v bývalém 2. patře (obr. 11), osou převétu v přízemí vstupního objektu (obr. 12) a řez ve směru západ–východ vedený napříč chodbičkou v tloušťce západní zdi (obr. 13). Vnější pohled od východu (obr. 14). Zpracoval M. Kudrnovský 2014, upravila L. Tlustá 2015. – *Fig. 11-14. Přimda (Tachov District). Castle ruins, the keep. A three-dimensional model created by surface laser scanning. Textured images. Vertical cross sections: a north-south cross section led by the axe of the north window on the former second floor (fig. 11), by the axe of the garderobe situated on the ground floor of the entrance object (fig. 12) and a west-east cross section led across a corridor as wide as the west wall is thick (fig. 13). Outside view from the east (fig. 14). Made by M. Kudrnovský 2014, adjusted by L. Tlustá 2015.*

Texturovaný model naopak realističtěji zprostředkovává vizuálně uchopitelnou podobu objektu v době pořízení dokumentace. Charakter a rozdílnost zděných ploch lze vnímat nikoli podle jejich struktury, ale především podle barevnosti; sledovat lze místa s náletovou zelení, přítomnost mečů na zdivu a jiné barevně se uplatňující jevy (například míru eroze kusů kamene v závislosti na stáří a umístění ve zdivu, lokální vlhnutí zdí při jejich patě; obr. 12). Texturovaný model je zpravidla nejvhodnější při prezentaci památky pro veřejnost. Pro účely odborných analýz a hodnocení se musí oba typy zobrazení navzájem kombinovat.
