Královský palác a kaple na hradě Bezdězu a jejich proměny

The Royal Palace and Chapel of the Bezděz Castle and Their Transformations

Abstract: *The stabilization of the Bezděz Castle royal palace's interiors (Bezděz cadastral, Česká Lípa district) enabled to capture and evaluate various construction details of the palace and its contact with the chapel. Acquired information offers a new model of architectural development since its foundation to structural intervention at the time of its transformation into the Benedictine monastery during the Baroque Period.*

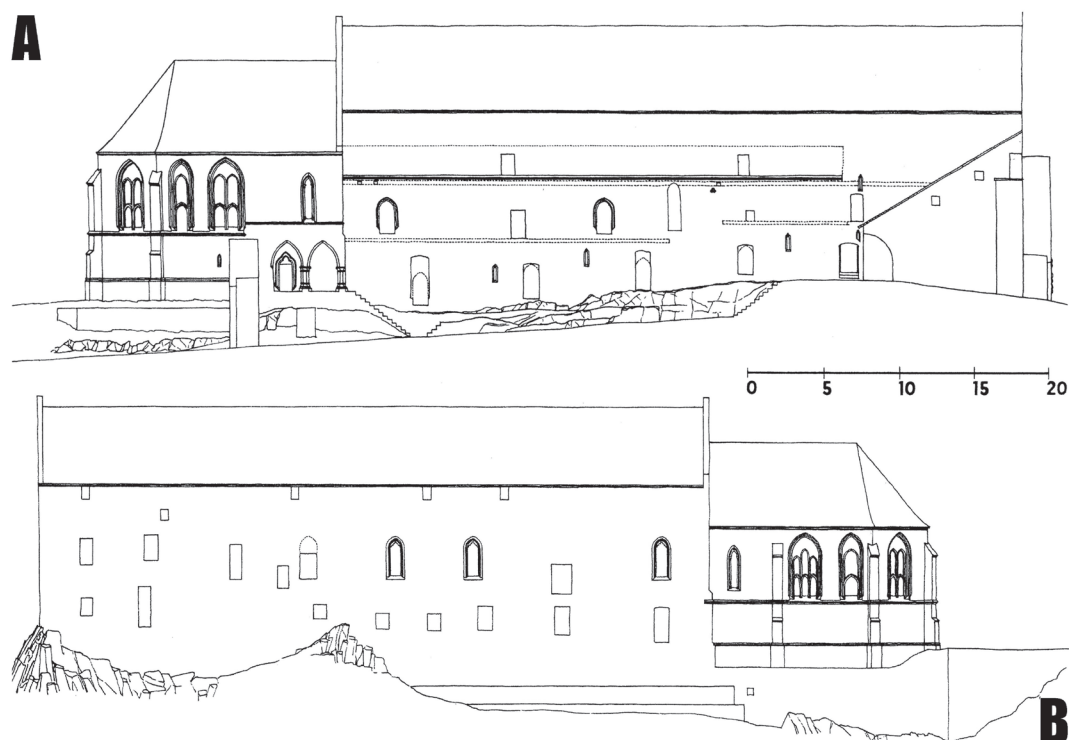
Obr. 3. Bezděz. Průčelí tzv. Královského paláce a kaple. Převzato od D. Menclové (1972, 228, 229). A–hlavní průčelí, B–zadní průčelí. – *Abb. 3. Bezděz. Fassade des sog. Königlichen Palas und der Kapelle. Übernommen von D. Menclová (1972, 228, 229). A–Hauptfassade, B–Fassade der Rückseite.*

Tzv. Královský palác zabírá spolu s kaplí (obr. 2, 3 a 4), s mírně od osy paláce k východu odkloněnou delší osou, celou délku východní strany starého hradního jádra. Kaple, přesahující svojí polovinou severní stranu čtyřbokého hradního jádra, je jen o málo širší než palác. Její odsazení za východní průčelí paláce tak nevyrovňuje výrazné předsazení před západní průčelí obytné stavby, kam se otevírají všechny vstupy do interiéru (obr. 3–A, 4). Tato skutečnost staví západní průčelí do

Hlavní průčelí, proti zvyklostem dodržujeme označení stejné jako u paláce, pohledově dělí obvodová hradba na levou a pravou část (obr. 3–A). Pravou část, obracející se do nádvoří, horizontálně

Vertikálně průčelí dělí v nárožích jednou odstupňované opěráky s prostými ukloněnými stříškami. Na zadním průčelí (obr. 3–B) je opěrák i mezi prvním a druhým klenebním travé v lodi, který na hlavním průčelí nahradila obvodová hradba. Zatímco mezi nimi pod průběžnou podokenní římsou zůstávají až na výjimku šterbinového okna s jeptiškou pole prázdná, vystupují nad ní lomená okna, jejichž otvory vyplňují panely, osazené ve špaletách (obr. 26). Panely, sesazené z pískovcových desek, si v první polovině 20. století vyžádaly asi rozsáhlé úpravy, avšak technologie vysekání segmentů lomených oken do pískovcových desek, jejich sesazení a doplnění úzkými pruty nevyklučuje odborná literatura ze středověké produkce (Menclová 1972, 233–234; Líbal – Vilímková – Heroutová – Lišková 1983, 180; Líbal 2001, 21; Záruba 2014, 167). Připustíme-li její středověký původ, překvapí absence analogií podobných okenních otvorů ze sedmdesátých či osmdesátých let 13. století, kam je kaple v diskusi o době její výstavby datována. Snad právě tato skutečnost je důvodem opomíjení jejich slohového rozboru. Východisko „prořezávání“ okenních otvorů v panelech spatřujeme ve stavbách burgundských hutí, jak je charakterizuje a jak naznačuje jejich vývoj ve stavbách cisterciáků v Čechách a na Moravě V. Mencl (1960a, 186–187). Vývoj takto pojednaného okna klade autor do doby kolem poloviny 13. století s přežíváním až do doby poklasické. Za jejich vyvrcholení autor považuje vyříznutí „rosety, jež – podobně jako spodní lomené otvory – má hrany jen šikmo obroušeny“ (Mencl 1960a, 187). Jako příklad uvádí okno kostela sv. Františka v klášteře klarisek v Praze, datovaný H. Soukupovou (2011, 59) do roku 1234, a okno věže strakonického hradu, které datuje do šedesátých let. Bezdězská okna sice podržela stejný stavební princip, jejich řešení však je jiné. Dvojdílná okna jsou v tradičním provedení dvou okenních otvorů, oddělených několika centimetry zbylého panelu, s lomenými oblouky ve stejné výšce bez rozety, zatímco v trojdílných oknech rozetu nahradilo převýšení středního otvoru. Několik centimetrů zbylého panelu mezi otvory zůstalo jen prostě šikmo obroušeno. Strohá plocha působí až moderním dojmem, jedná se však zřejmě o další krok vývoje, který se zatím vydal jiným směrem, směrem k okenní kružbě. V jakém časovém horizontu se tento krok pokusil navázat na uzavírající se vývojovou etapu, ovšem nedovoluje stav současného poznání určit. Nepochybně to mohla být sedmdesátá léta, kdy by kaple vznikala před stavbou paláce nebo spolu s ní, případně po jeho stavbě, stejně jako nelze vyloučit prvá desetiletí vlády Václava II. Vyloučit snad můžeme pouze období mezi roky 1278 a 1283. Jako nejpravděpodobnější se však jeví bezprostřední navázání na vývoj šedesátých let, tedy buď ještě léta šedesátá, kdy by výstavba kaple započala před stavbou paláce, nebo léta po roce 1270/71, kdy by výstavba obou budov nejspíše probíhala současně.

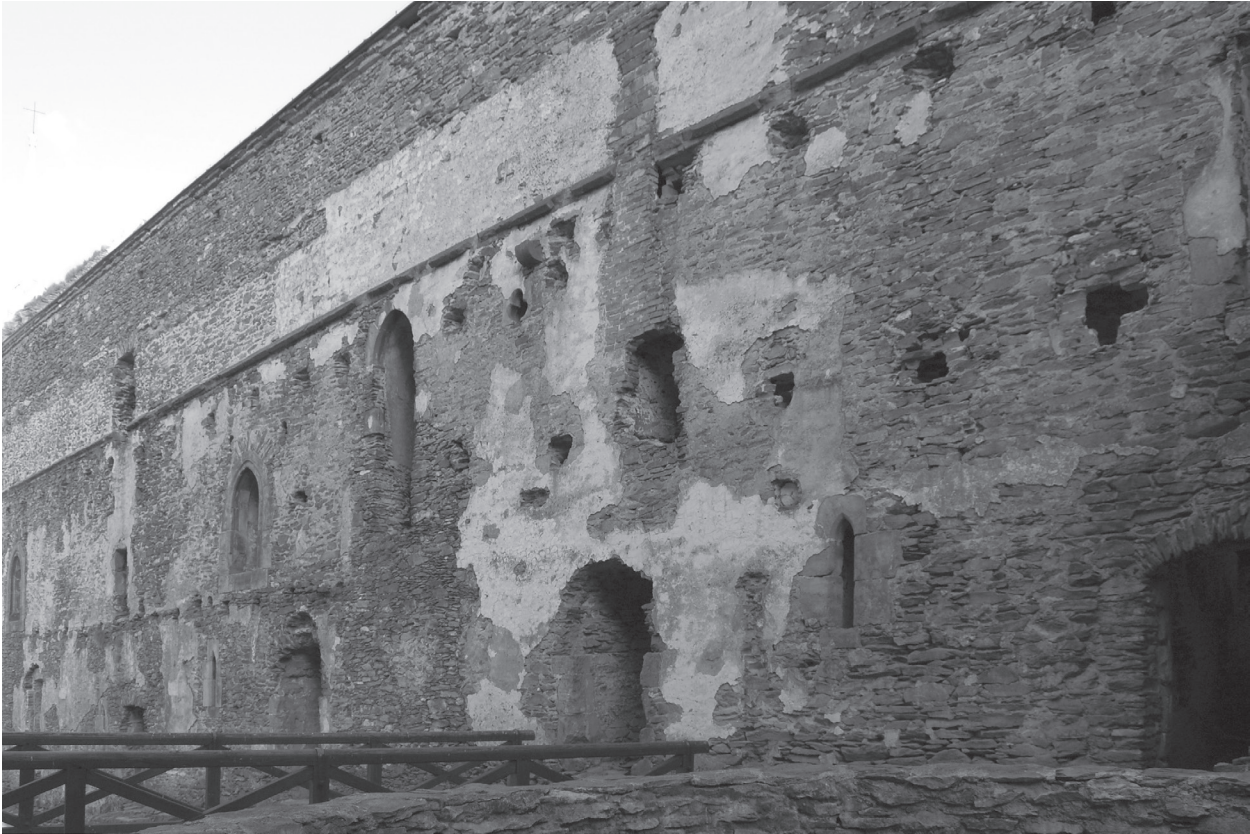
Obr. 4. Bezděz. Hlavní průčelí tzv. Královského paláce. Foto: I. Peřina, 25. 09. 2008. – *Abb. 4. Bezděz. Hauptfassade des sog. Königlichen Palas. Foto: I. Peřina, 25. 09. 2008.*

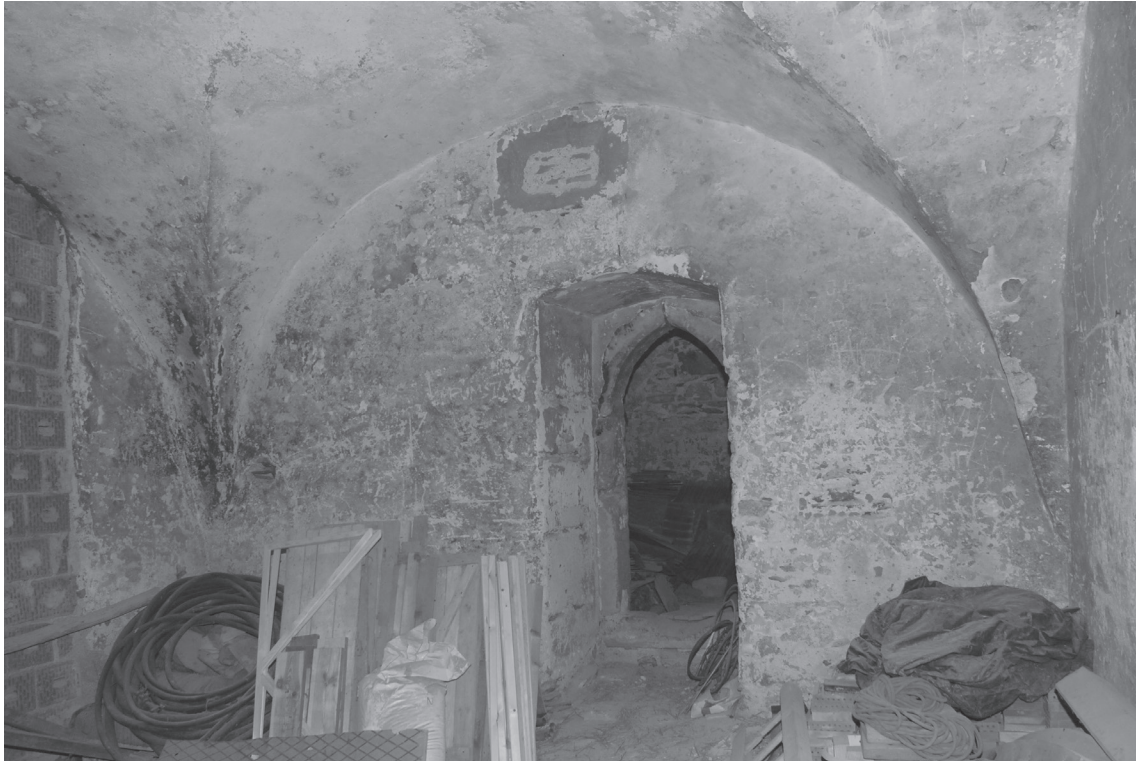
Obr. 5. Bezděz. Přízemí tzv. Královského paláce, 2. jednotka zprava se vstupem z první jednotky. Foto L. Kursová, 05. 08. 2015. – **Abb. 6.** Bezděz. Erdgeschoss des sog. Königlichen Palas, 2. Einheit von rechts mit Zugang über die erste Einheit. Foto L. Kursová, 05. 08. 2015.

S výjimkou dvou jednotek⁶ vpravo, sklenutých křížovými klenbami bez žeber (obr. 5), zastropil ostatní jednotky paláce strop s deskovými záklopy (Škabrada 2003, 83, 92). Ze stropních trámů se zachovala dvě zhlaví, využitá pro dendrochronologické datování a trámové kapsy ve zdivu.⁷

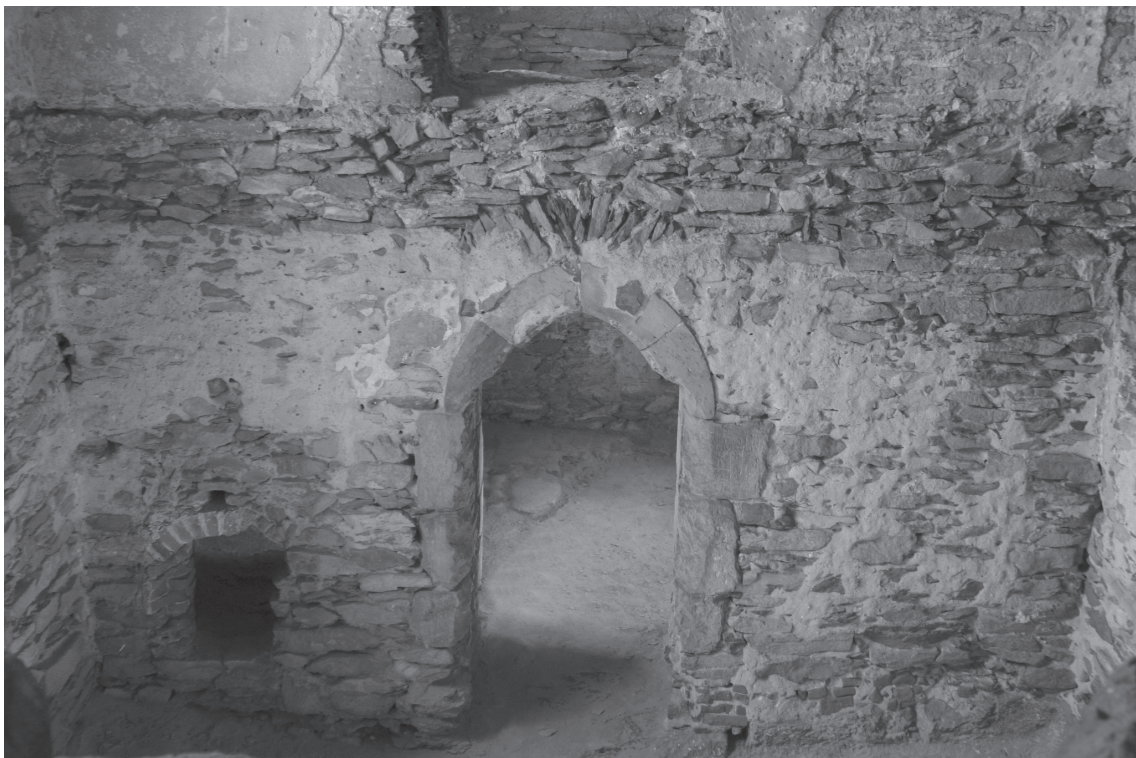
Obr. 6. Bezděz. Přízemí tzv. Královského paláce, 4. jednotka zprava se vstupem do třetí jednotky. Foto L. Kursová, 20. 07. 2004. – **Abb. 6.** Bezděz. Erdgeschoss des sog. Königlichen Palas, 4. Einheit von rechts mit Zugang zur dritten Einheit. Foto L. Kursová, 20. 07. 2004.

nově propojily druhá a třetí jednotka zprava a čtvrtá jednotka s pátou (obr. 7), takže celé přízemí bylo průchozí od první po šestou jednotku. Dveřní otvory prostupovaly i dvěma nově vyzděnými cihlovými příčkami v páté jednotce. Rovněž v patře vznikly nové dveřní otvory, které propojily třetí a čtvrtou jednotku zprava a šestou jednotku se sedmou. Změnám neunikly ani staré dveřní otvory. Cihlové úpravy záklenků a odsekání přímých špalet na rozevírající se (obr. 29) doprovázelo přisekání pískovcových lomených portálů pro osazení veřejí a překladu nadpraží (obr. 6), nebo vybourání portálů, případně alespoň jejich oblouků.

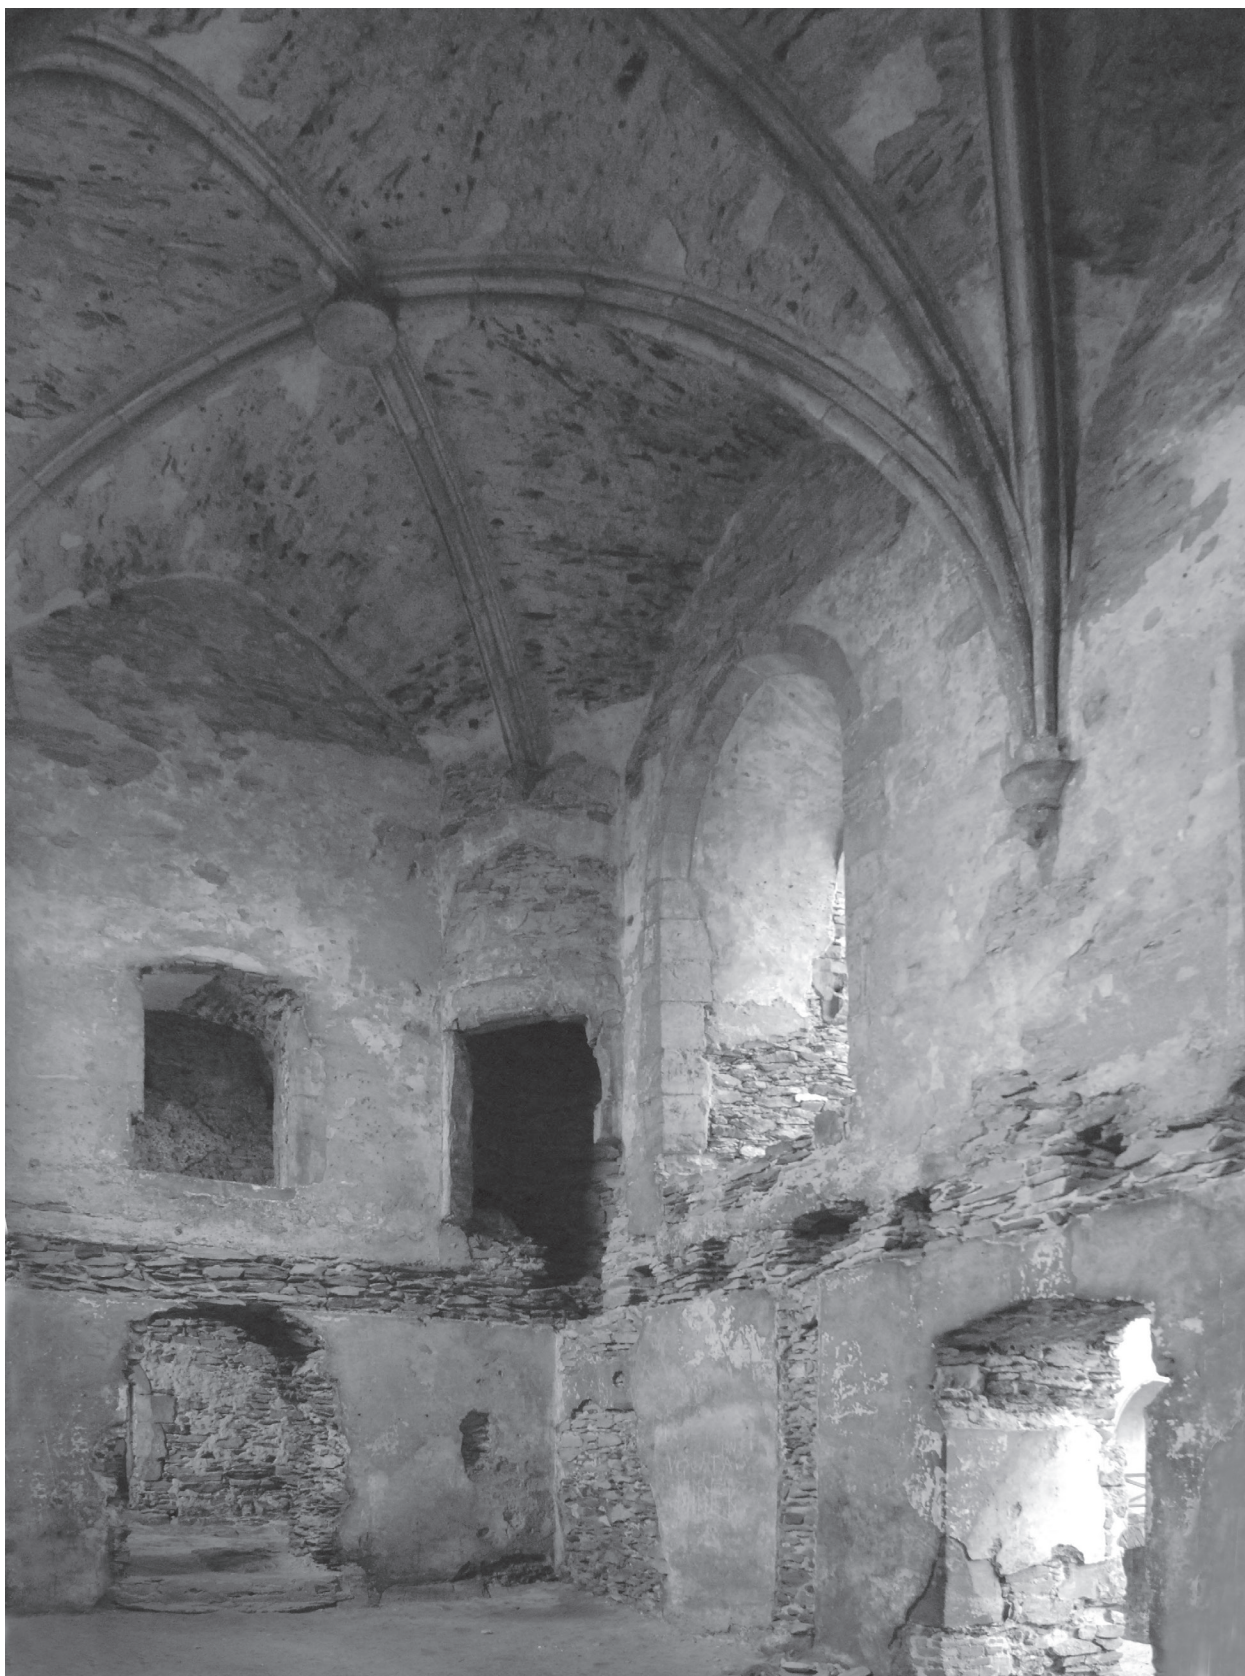
Obr. 7. Bezděz. Přízemí a patro tzv. Královského paláce, 5. jednotka zprava s pravou příčkou a přední obvodovou zdí. Foto L. Kursová, 20. 07. 2004. – **Abb. 7.** Bezděz. Erd- und Obergeschoss des sog. Königlichen Palas, 5. Einheit von rechts mit rechter Zwischenwand und vorderer Außenmauer. Foto L. Kursová, 20. 07. 2004.

Patro paláce (obr. 2–B) rozvrhl stavitel do tří výškových úrovní. Podlahy dvou jednotek vpravo se podřizují klenbě nad přízemím, která je zdvihá o 1 m výše, nad podlahy na trámovém stropě s deskovými záklopy jednotek 3 a 4, oproti kterým klesají stejné podlahy v jednotkách 5 až 7 o 0,5–0,7 m, jak naznačuje úroveň prahu dveřního otvoru mezi 4. a 5. jednotkou (obr. 7). Úrovní podlah se přizpůsobovaly i podlahy pavlačí.

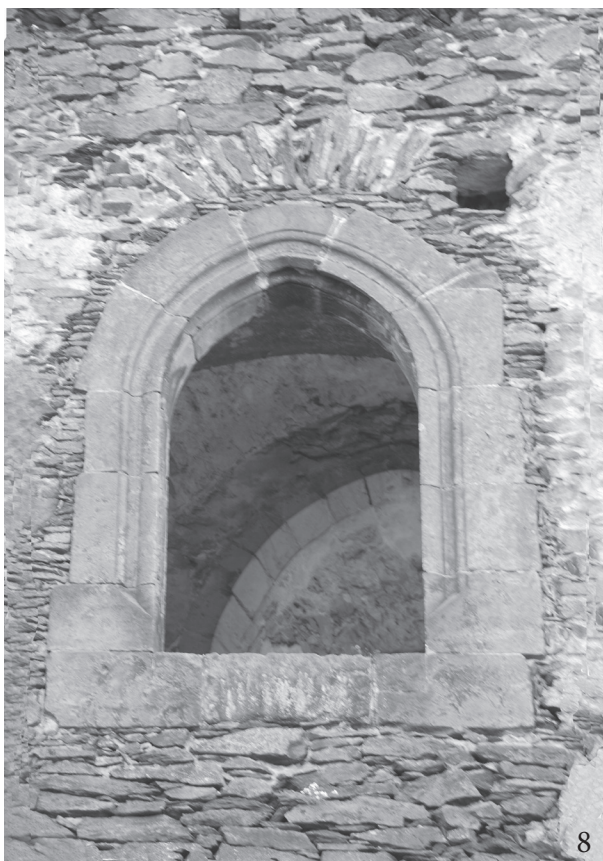
Obr. 8. Bezděz. Průčelí tzv. Královského paláce, portál do 7. jednotky v patře. Foto F. Gabriel, 02. 05. 2009. – *Abb. 8.* Bezděz. Fassade des sog. Königlichen Palas, Portal zur 7. Einheit im Obergeschoss. Foto F. Gabriel, 02. 05. 2009.

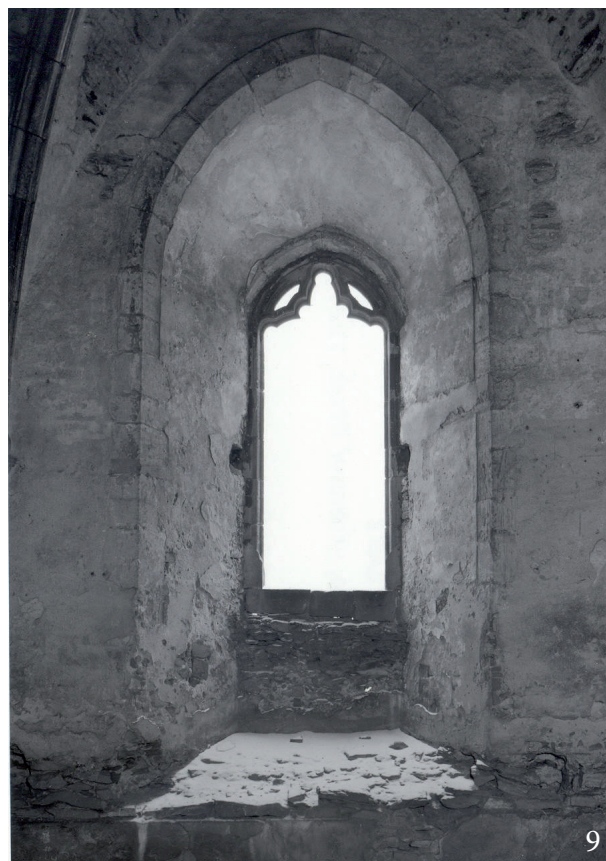
Obr. 9. Bezděz. Patro tzv. Královského paláce, výklenek a okenní otvor s kružbou a profilovanými kvádry ostění levého okna v 5. jednotce zprava. Foto R. Kursá, 02. 04. 1999. – *Abb. 9.* Bezděz. Obergeschoss des sog. Königlichen Palas, Wandnische und Fensteröffnung mit Maßwerk und profilierten Quadern der Zargen am linken Fenster der 5. Einheit von rechts. Foto R. Kursá, 02. 04. 1999.

Ze středověkých okenních otvorů se dochovaly v plném rozsahu pouze dva. První zprava je svým pískovcovým orámováním shodný se šterbinovým otvorem v přízemí, ležícím na stejné okenní ose. Rovněž druhý okenní otvor zprava nemá velký rozsah. Jedná se o otvor ve tvaru kruhového trojlístu s okosením, prosvětlující válcovou šachtu vřetenového schodiště z patra do zvýšeného podkroví. Třetí okno se dochovalo pouze ve fragmentech. Z velkého okenního otvoru, později přestavěného na otvor dveřní, se dochoval pouze rám pro vložení kružby (Gabriel 2009, 89) a dva protilehlé kvádry svislé části ostění, pravý poškozený v místech profilace, levý s jednoduchým oboustranným okosením. Kružba pravděpodobně odpovídala původní kružbě tří okenních otvorů zadního průčelí. Mladší úprava, kladená do závěru 14. století (Gabriel 2009, 93) se již okenního otvoru do hlavního průčelí nedotkla. Dokládá to prosté okosení jediného zachovaného kvádrů svislé části, odlišující se od profilace ostění a kružeb oken průčelí zadního (Gabriel 2009, 88; obr. 9).

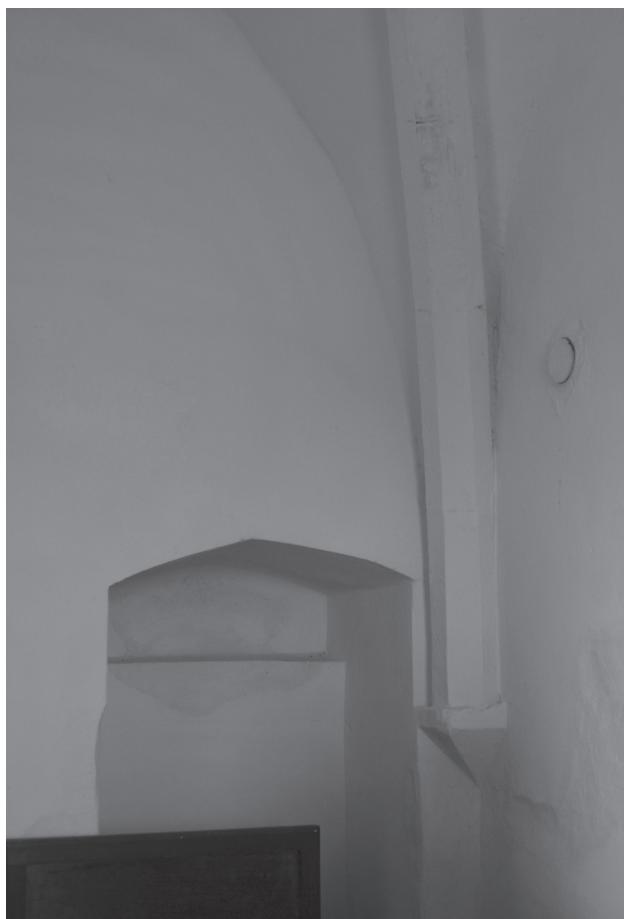
Obr. 10. Bezděz. Patro tzv. Královského paláce, přední stěna a příčka 1. jednotky zprava. Foto: L. Kursová, 20. 07. 2004.
 – **Abb. 10.** Bezděz. Obergeschoss des sog. Königlichen Palas, vordere Wand und Zwischenwand der 1. Einheit von rechts. Foto: L. Kursová, 20. 07. 2004.

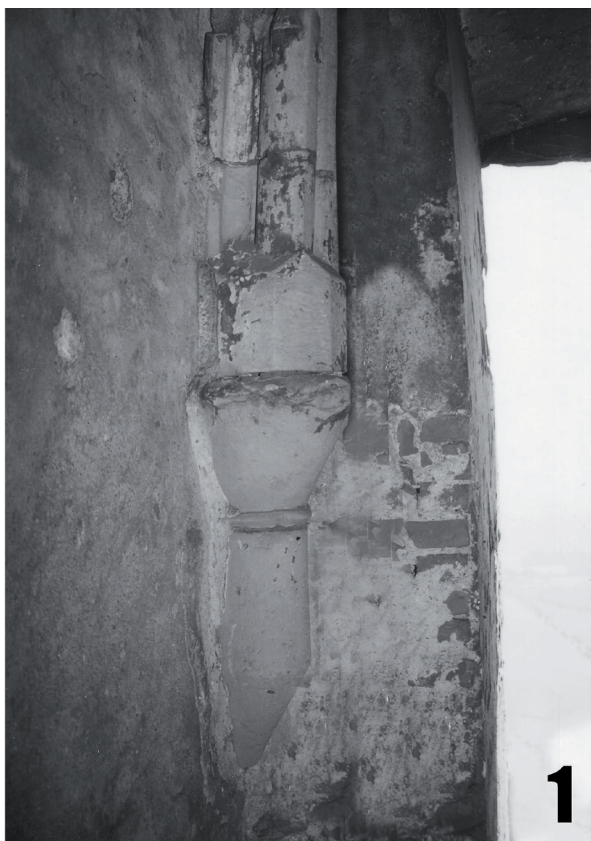
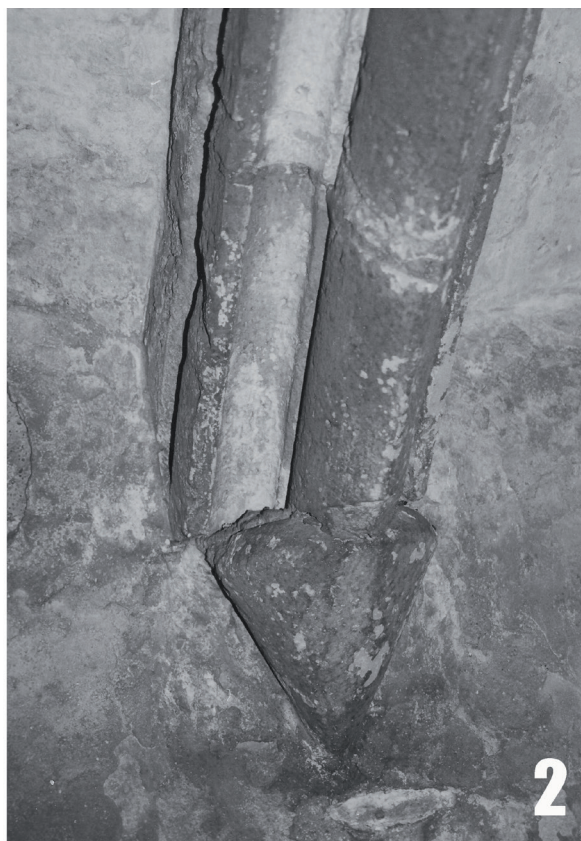
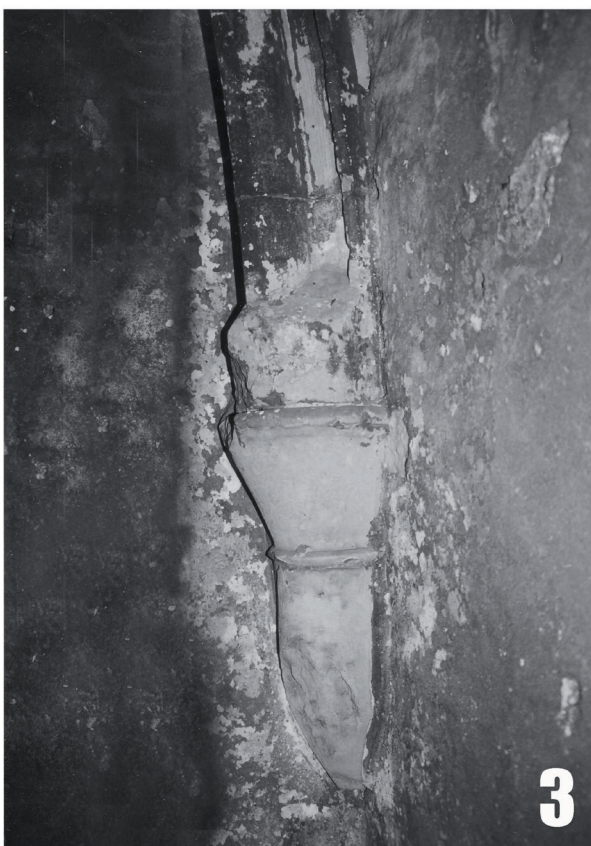
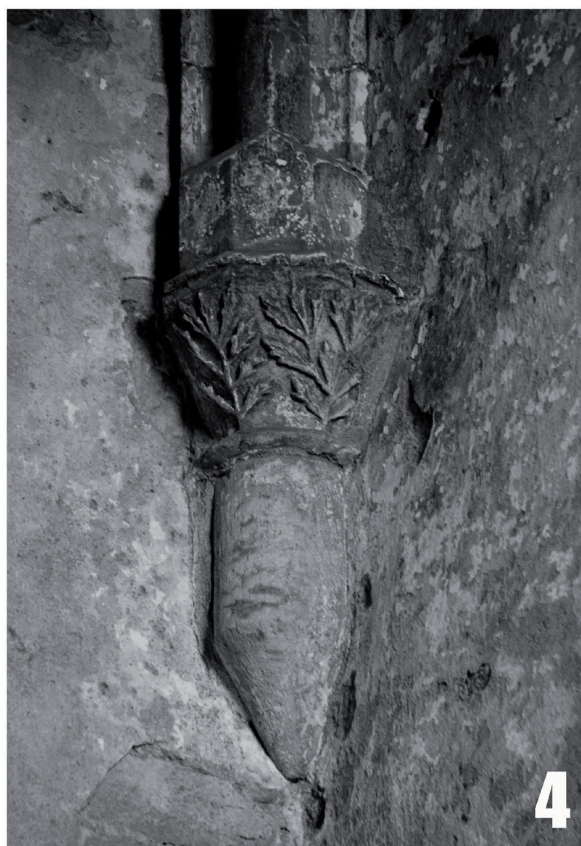
Obr. 12. Bezděz. Konzola a přípory 3. jednotky zprava. Poloha viz obr. 02. Foto L. Kursová, 08. 06. 2002. – **Abb. 12.** Bezděz. Konsole und Dienste der 3. Einheit von rechts. Zur Lage siehe Abb. 02. Foto: L. Kursová; 08. 06. 2002.

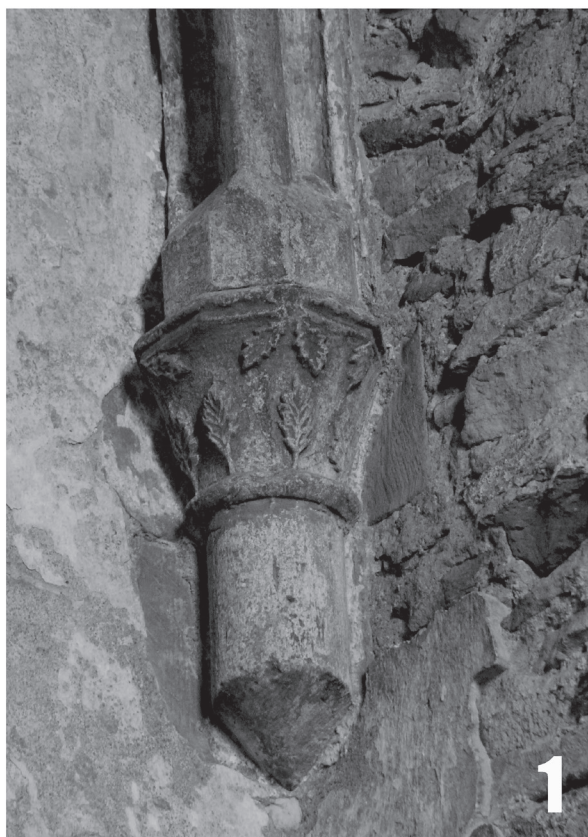
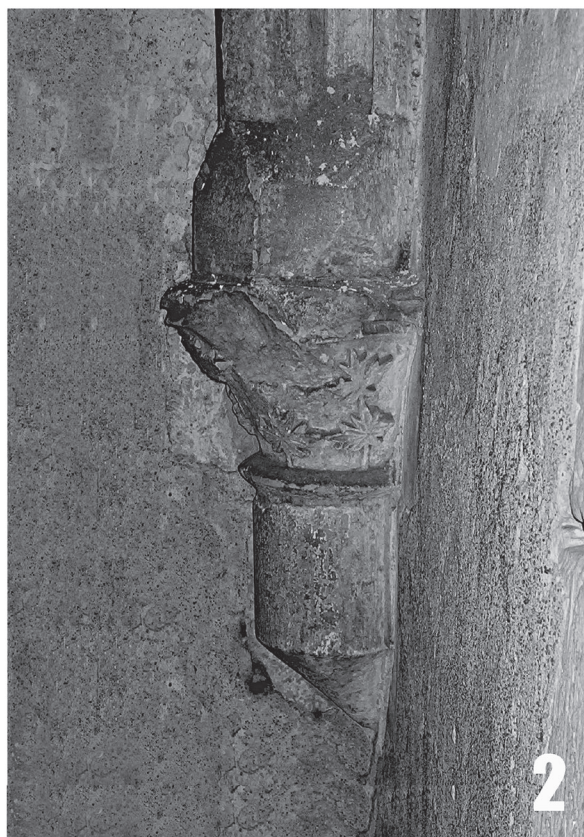
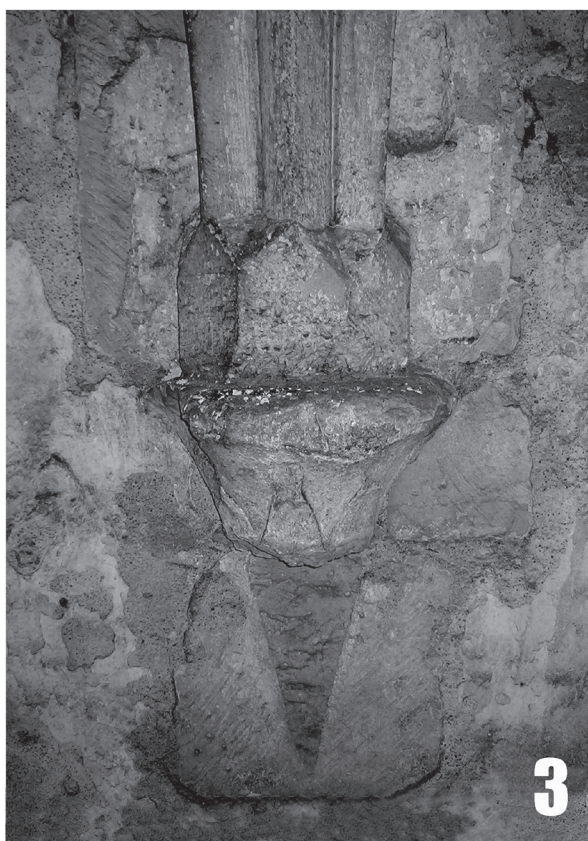
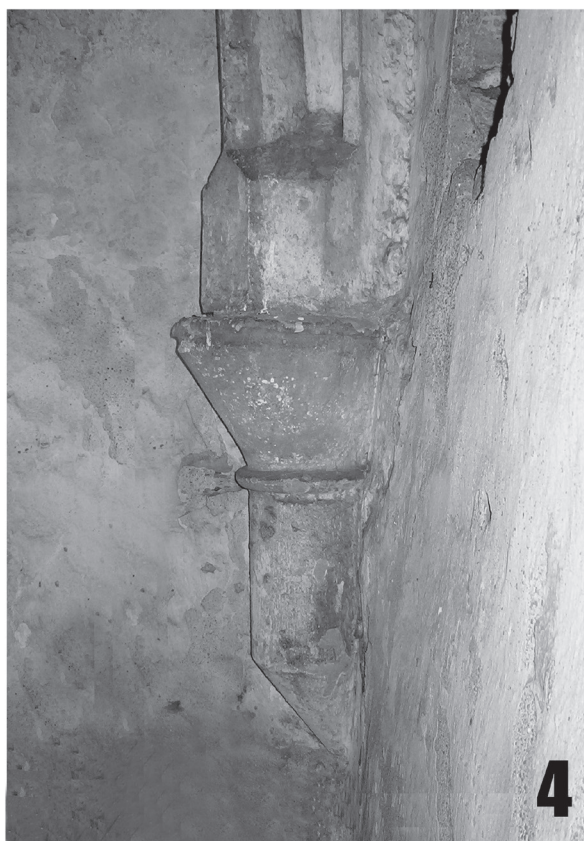
Obr. 13. Bezděz. Přípory 5. jednotky zprava. Poloha viz obr. 02. Foto L. Kursová, 08. 06. 2002. – *Abb. 13. Bezděz. Dienste der 5. Einheit von rechts. Zur Lage siehe Abb. 02. Foto L. Kursová, 08. 06. 2002.*

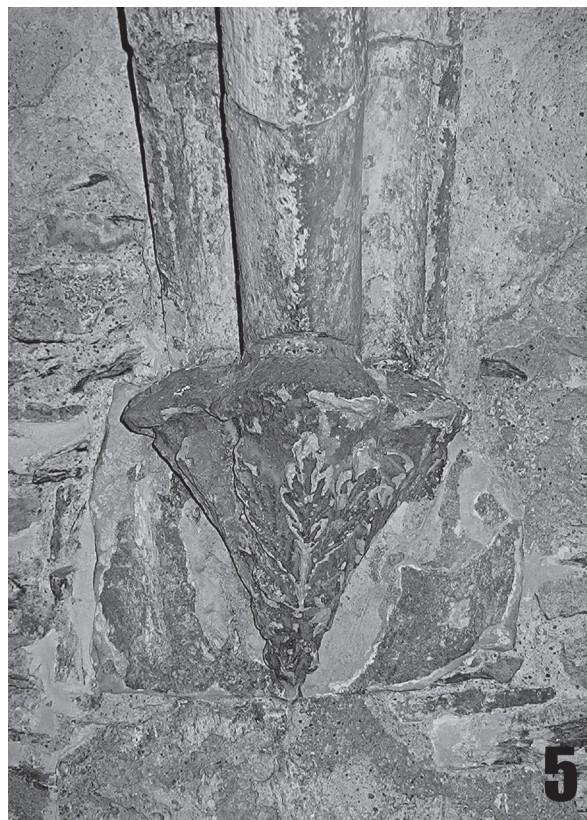
Obr. 14. Bezděz. Přípora 5. jednotky zprava. Poloha viz obr. 02. Foto: L. Kursová, 08. 06. 2002. – **Abb. 14.** Bezděz. Dienst der 5. Einheit von rechts. Zur Lage siehe Abb. 02. Foto: L. Kursová, 08. 06. 2002.

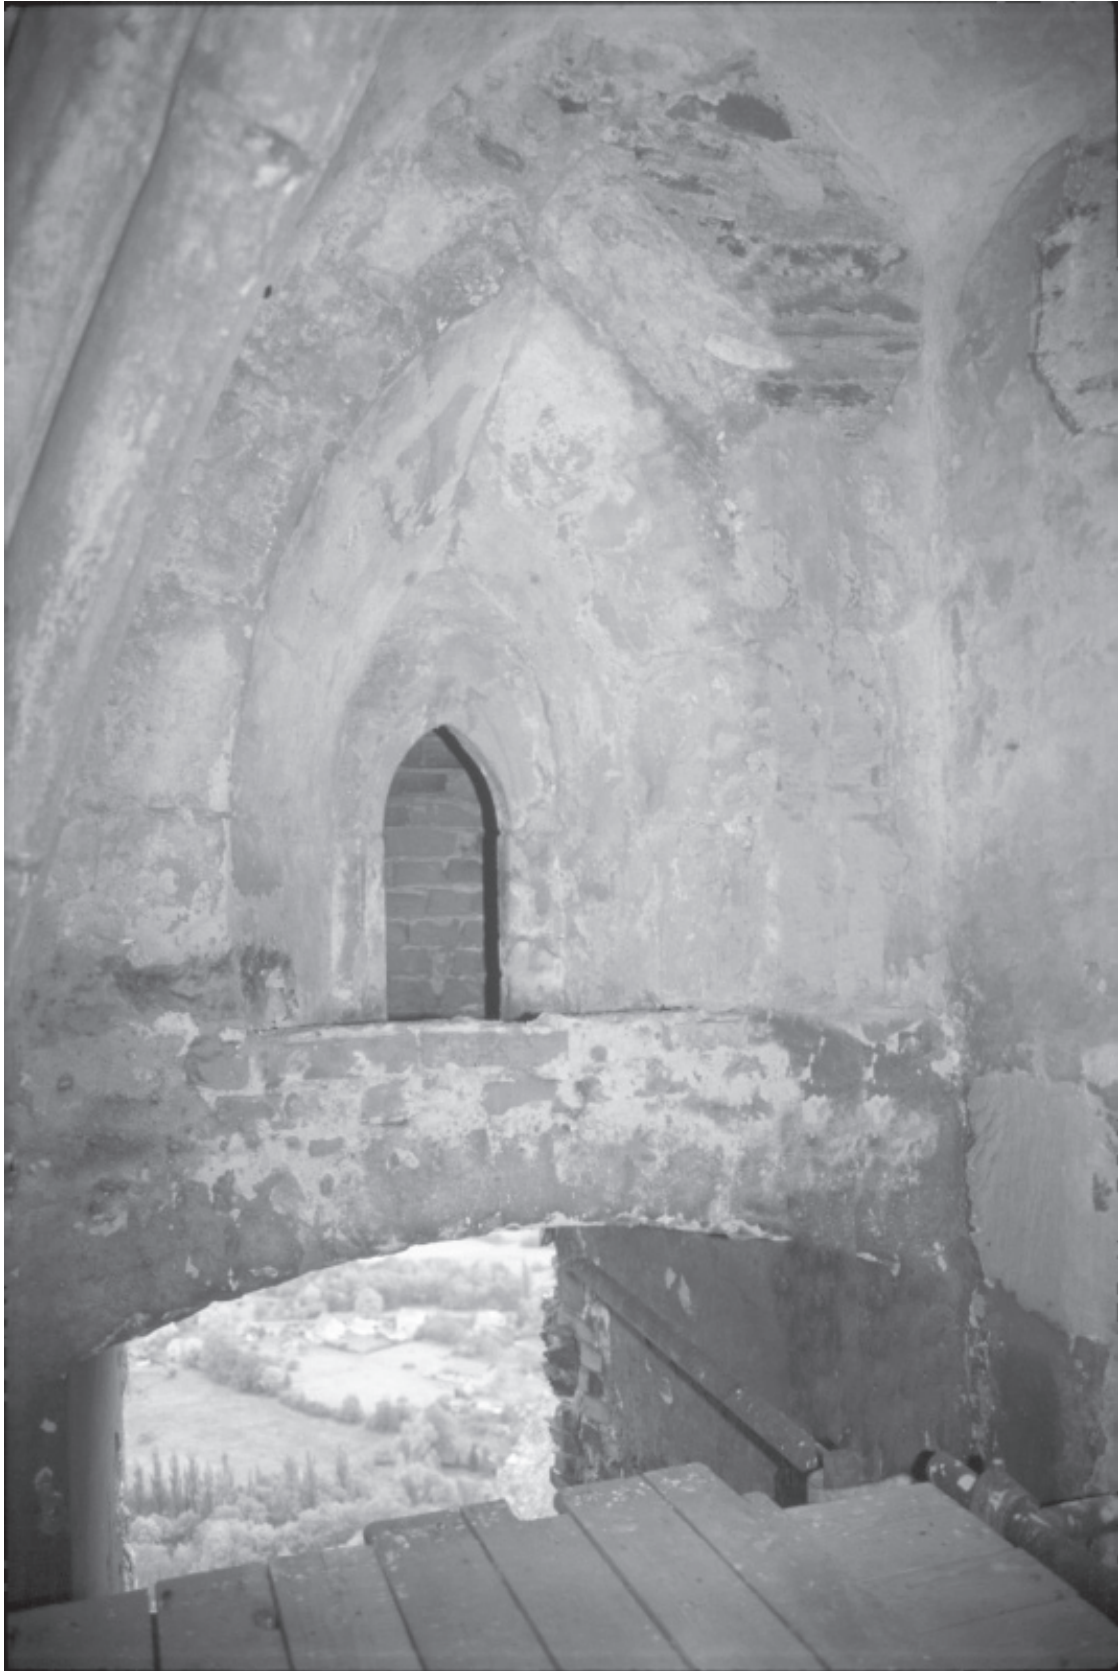
Obr. 15. Bezděz. Relikt okenního otvoru do zadního průčelí z 3. jednotky v patře tzv. Královského paláce. Foto F. Gabriel, 08. 06. 2002. – *Abb. 15. Bezděz. Relikt einer Fensteröffnung in der hinteren Fassade der 3. Einheit von rechts des sog. Königlichen Palas. Foto F. Gabriel, 08. 06. 2002.*

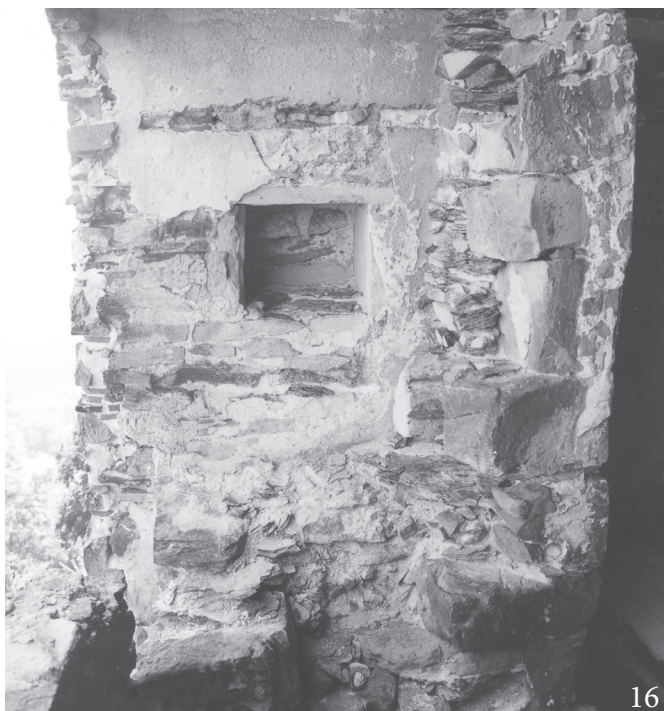
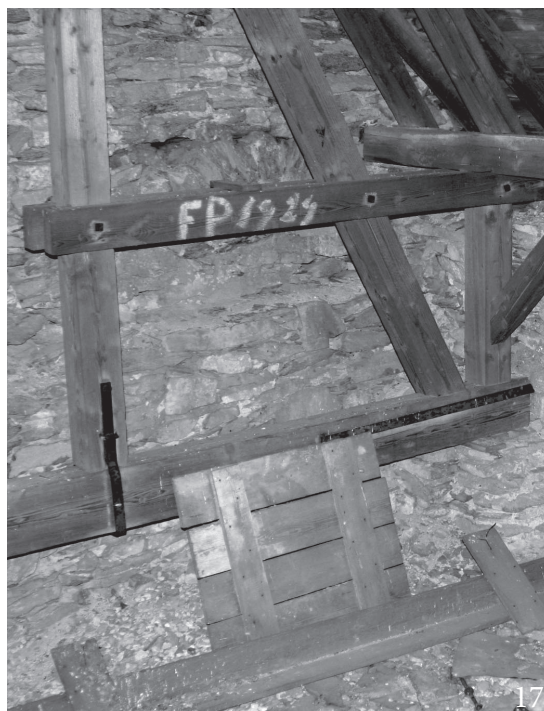
Obr. 16. Bezděz. Relikt převétu, přístupného z okenního výklenku do zadního průčelí ze 4. jednotky v patře tzv. Královského paláce. Foto L. Kursová, 08. 06. 2002. – *Abb. 16.* Bezděz. Relikt eines Aborterkers, zugänglich über die Fenesternische in der hinteren Fassade der 4. Einheit im Obergeschoss des sog. Königlichen Palas. Foto L. Kursová, 08. 06. 2002.

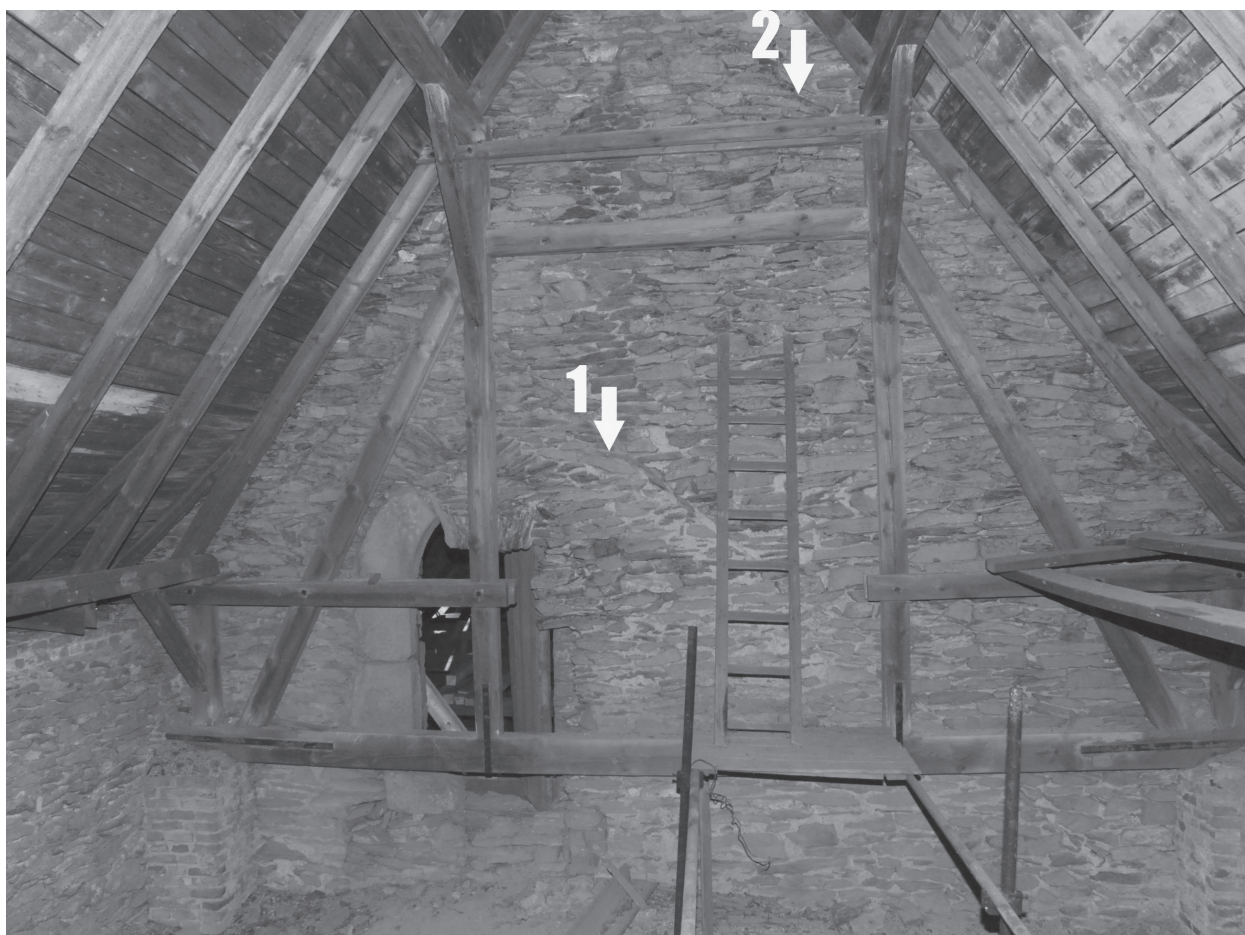
Obr. 25. Bezděz. Levý štít tzv. Královského paláce a pravý štít kaple. Pohled ze zvýšeného podkroví paláce. 1–spára předpokládaného štítu kaple, 2–spára nadezdívky štítu pro palác. Foto L. Kursová, 05. 08. 2015. – **Abb. 25.** Bezděz. Linker Giebel des sog. Königlichen Palas und rechter Giebel der Kapelle. Blick vom erhöhten Dachboden des Palas. 1–Fuge des angenommenen Kapellengiebels, 2–Fuge des Kniestocks des Giebels für den Palas. Foto L. Kursová, 05. 08. 2015.

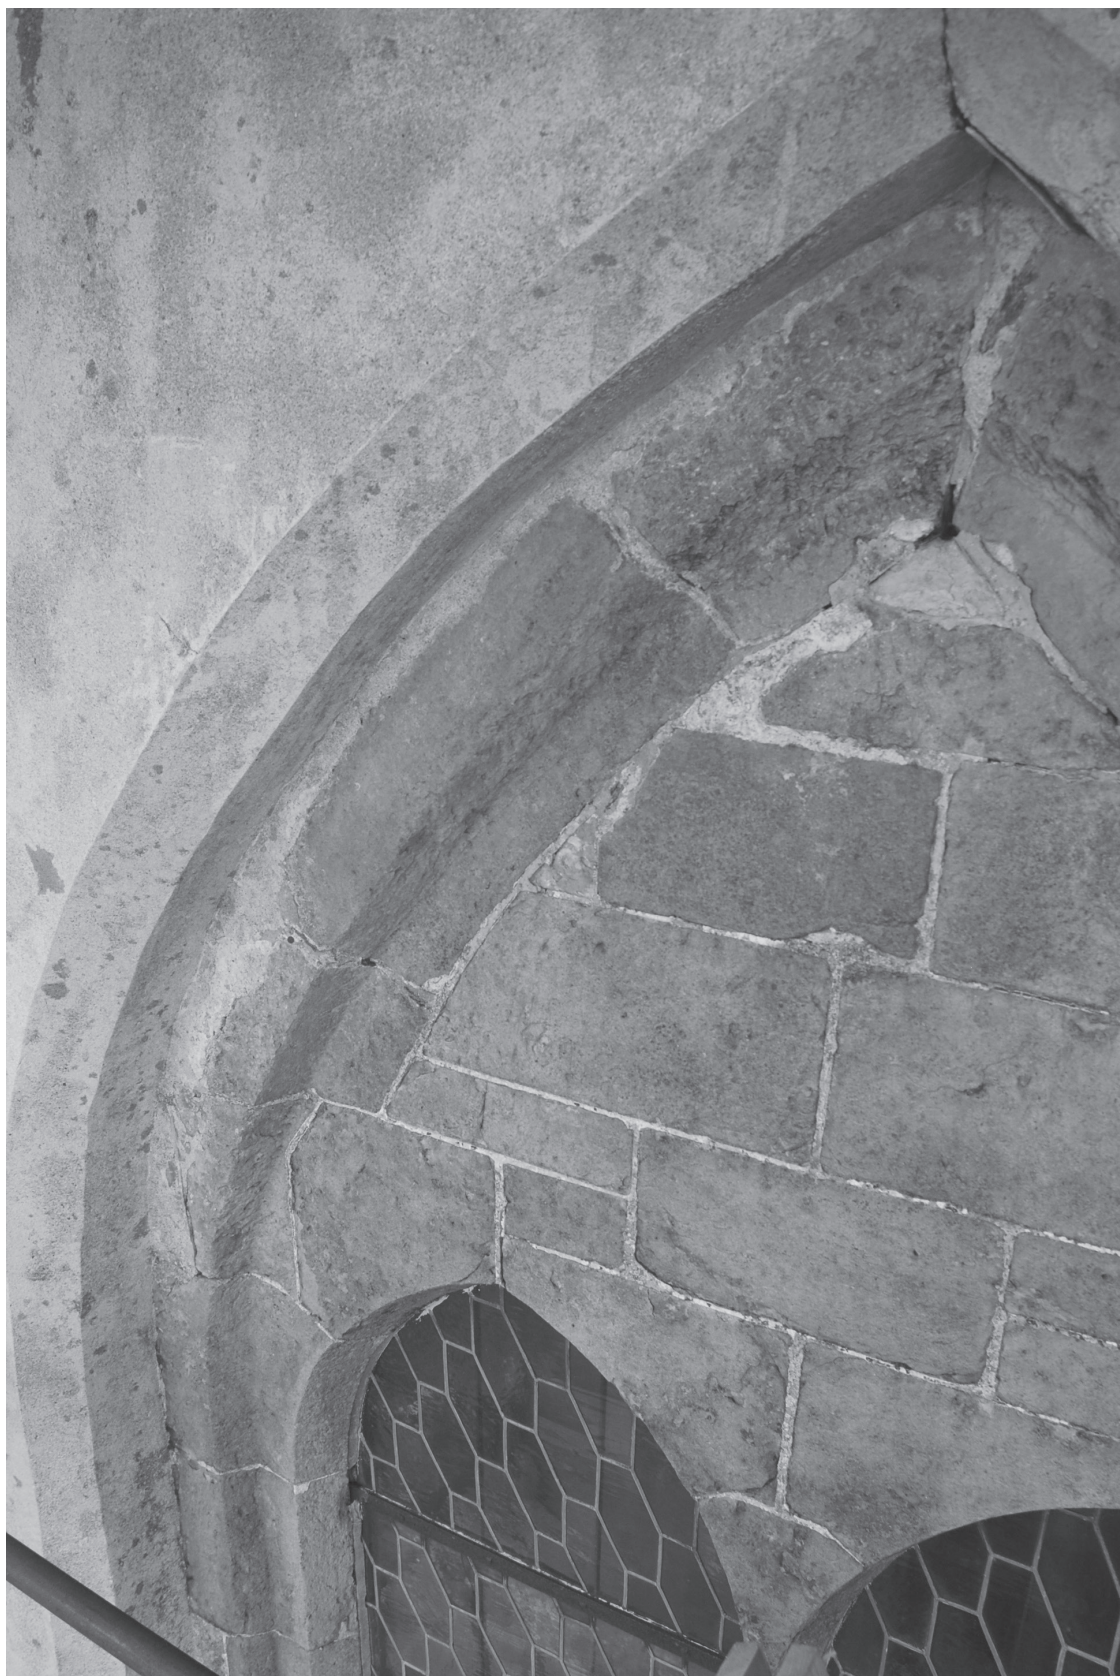
Obr. 26. Bezděz. Okno kaple, typické prozděnými pískovcovými panely, provázanými s jednoduše profilovanými špaletami. Foto L. Kursová, 05. 08. 2015. – **Abb. 26.** Bezděz. Fenster der Kapelle, typisch sind durchgemauerte Sandsteintafeln, die durch eine einfach profilierte Laibung verbunden sind. Foto L. Kursová, 05. 08. 2015.

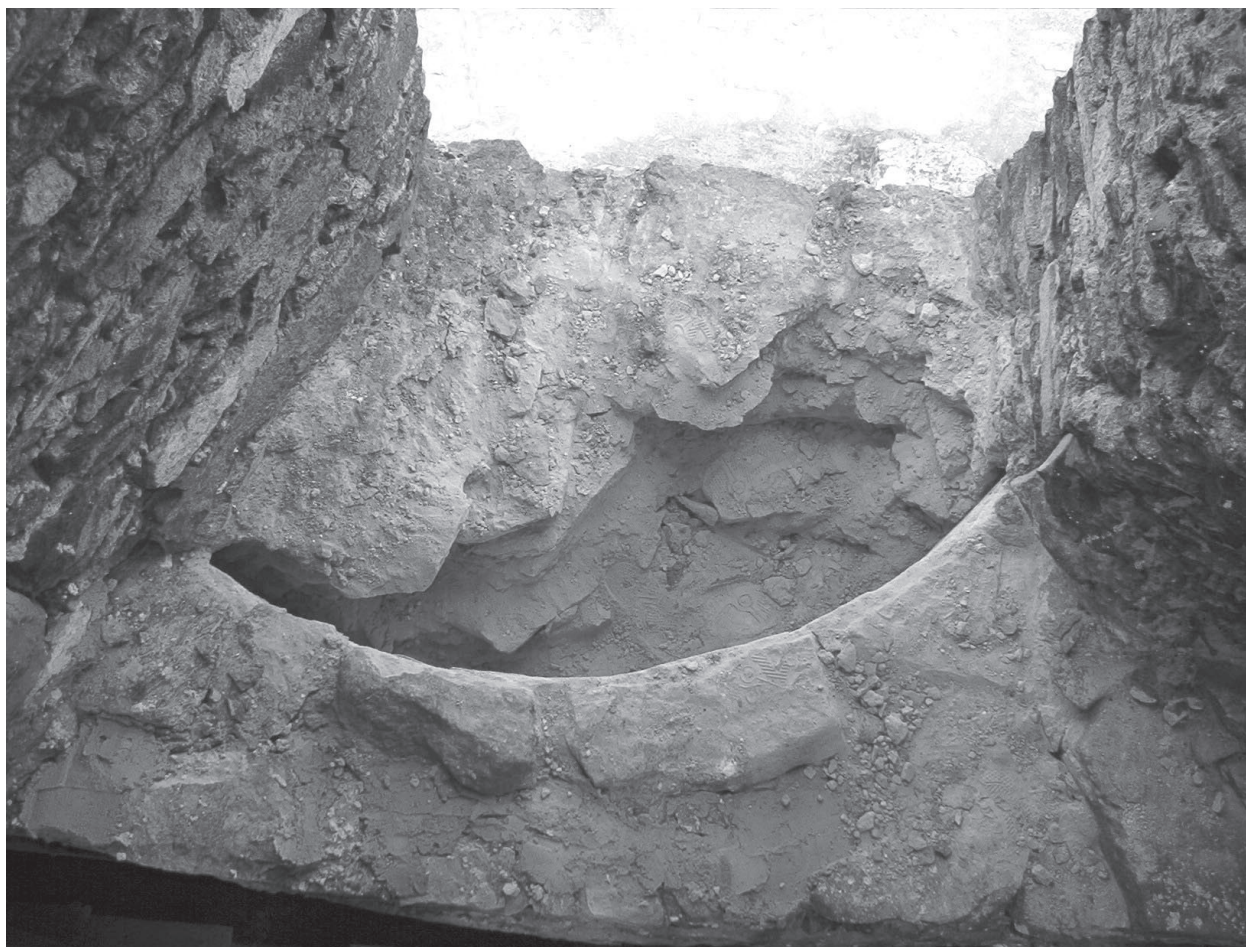
Obr. 27. Bezděz. Relikt tubusu pro vřetenové schodiště z 1. patra do přízemí tzv. Královského paláce. Odkryto při stabilizaci 5. jednotky zprava v podlaze výklenku bývalého okna do nádvoří. Foto K. Podroužek, 30. 06. 2003. – *Abb. 27. Bezděz. Relikt des Tubus der Wendeltreppe aus dem ersten Stock ins Erdgeschoss des sog. Königlichen Palas. Bei der Stabilisierung der 5. Einheit von rechts im Boden der Nische des ehemaligen Fensters in Hofrichtung freigelegt. Foto K. Podroužek, 30. 06. 2003.*

Snad ještě do renesančního období spadá zbudování nového tubusu pro vřetenové schodiště z přízemí do patra, odkryté při stabilizaci interiéru (obr. 27, 28). Stavba schodiště započala vybudováním parapetu a spodní části špalet okna, otevírajícího se z páté jednotky do hlavního průčelí. V podlaze výklenku vysokého gotického okna nechal stavitel vylámat přibližně polovinu tubusu, zatímco jeho druhá polovina vystupovala před hlavní průčelí. Tubus schodiště o poloměru interiéru cca 2,2 m končil nad úrovní podlahy patra tak, že příchozí vstoupil pohodlně do páté jednotky. Zda pořízení schodiště náleží renesanční úpravě hradu, nebo bylo součástí klášterních přestaveb nelze rozhodnout. Nejisté je i jeho odstranění. F. A. Heber (2006, 7) sice hovoří o točitém schodišti z nádvoří na dřevěný ochoz, který vedl po hradbě ke kapli, odkud byl rovněž přístupný. Točité schodiště tedy muselo stoupat někde při hradbě, v koutě hradby a tzv. Purkrabského paláce.
