Královský palác a kaple na hradě Bezdězu a jejich proměny

The Royal Palace and Chapel of the Bezděz Castle and Their Transformations

Abstract: *The stabilization of the Bezděz Castle royal palace's interiors (Bezděz cadastral, Česká Lípa district) enabled to capture and evaluate various construction details of the palace and its contact with the chapel. Acquired information offers a new model of architectural development since its foundation to structural intervention at the time of its transformation into the Benedictine monastery during the Baroque Period.*

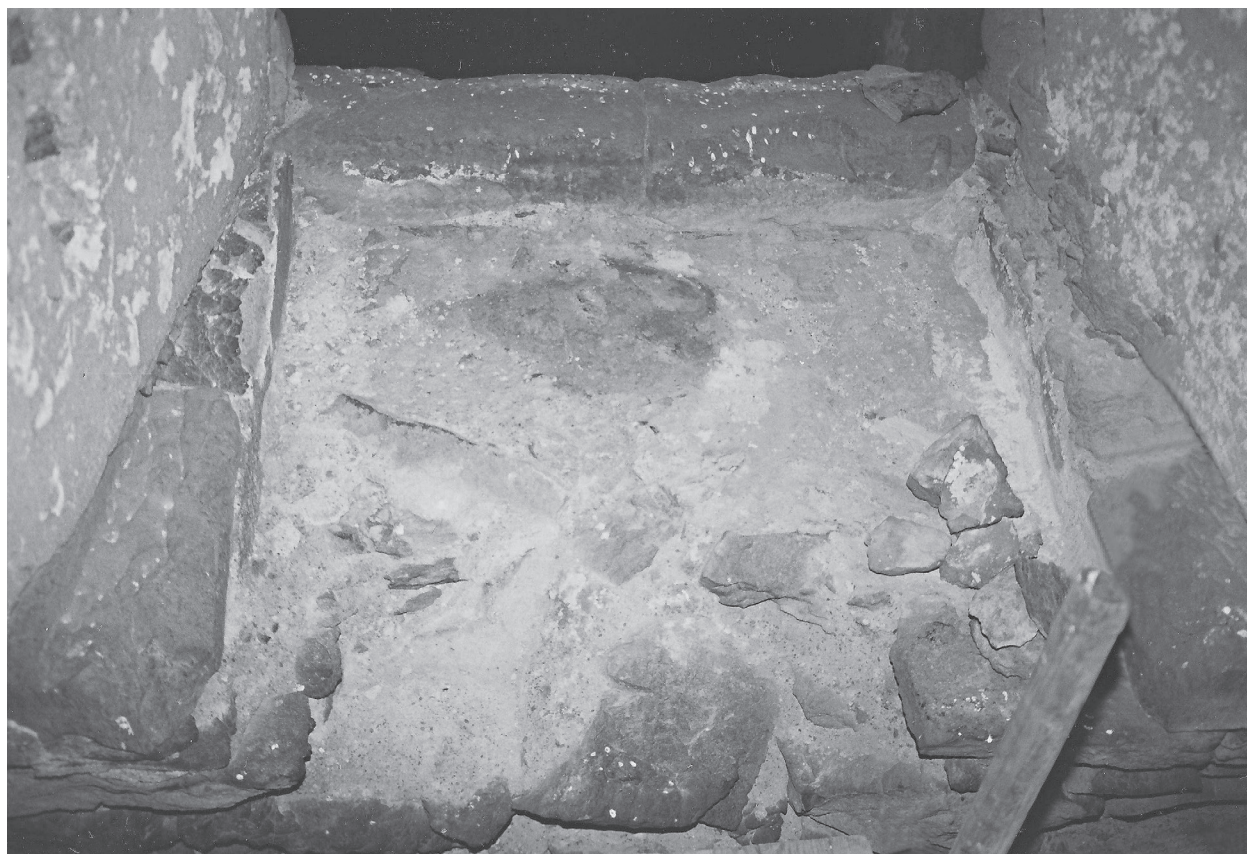
Obr. 29. Bezděz. Odsekaná přímá středověká špaleta, upravená na rozevírající se špaletu, vzniklá při úpravě na klášter v 1. patře mezi 4. a 5. jednotkou zprava. Foto L. Kursová, 08. 06. 2002. – **Abb. 29.** Bezděz. *Gehauene, gerade mittelalterliche Fensterlaibung, später in ein geschrägtes Gewände umgewandelt, entstanden beim Umbau der Burg zum Kloster im 1. Stock zwischen der 4. und 5. Einheit von rechts.* Foto L. Kursová, 08. 06. 2002.
