Rekonstrukce hradu v Brandýse nad Orlicí v letech 2013–2016

The Reconstruction of Brandýs nad Orlicí Castle in 2013–2016

Abstract: After preparation conducted before 2013, rescue work begun at Brandýs nad Orlicí Castle, founded at the end of the 13th century with the archaeological excavation taking place at the same stage. Trenches placed into rubble cones in front of the southern perimeter wall proved thickness of the rubble cones which have been created by the disintegration of the castle during the last two centuries. Archaeologically uncovered walls thereafter served to as base for fixing the wall torso.

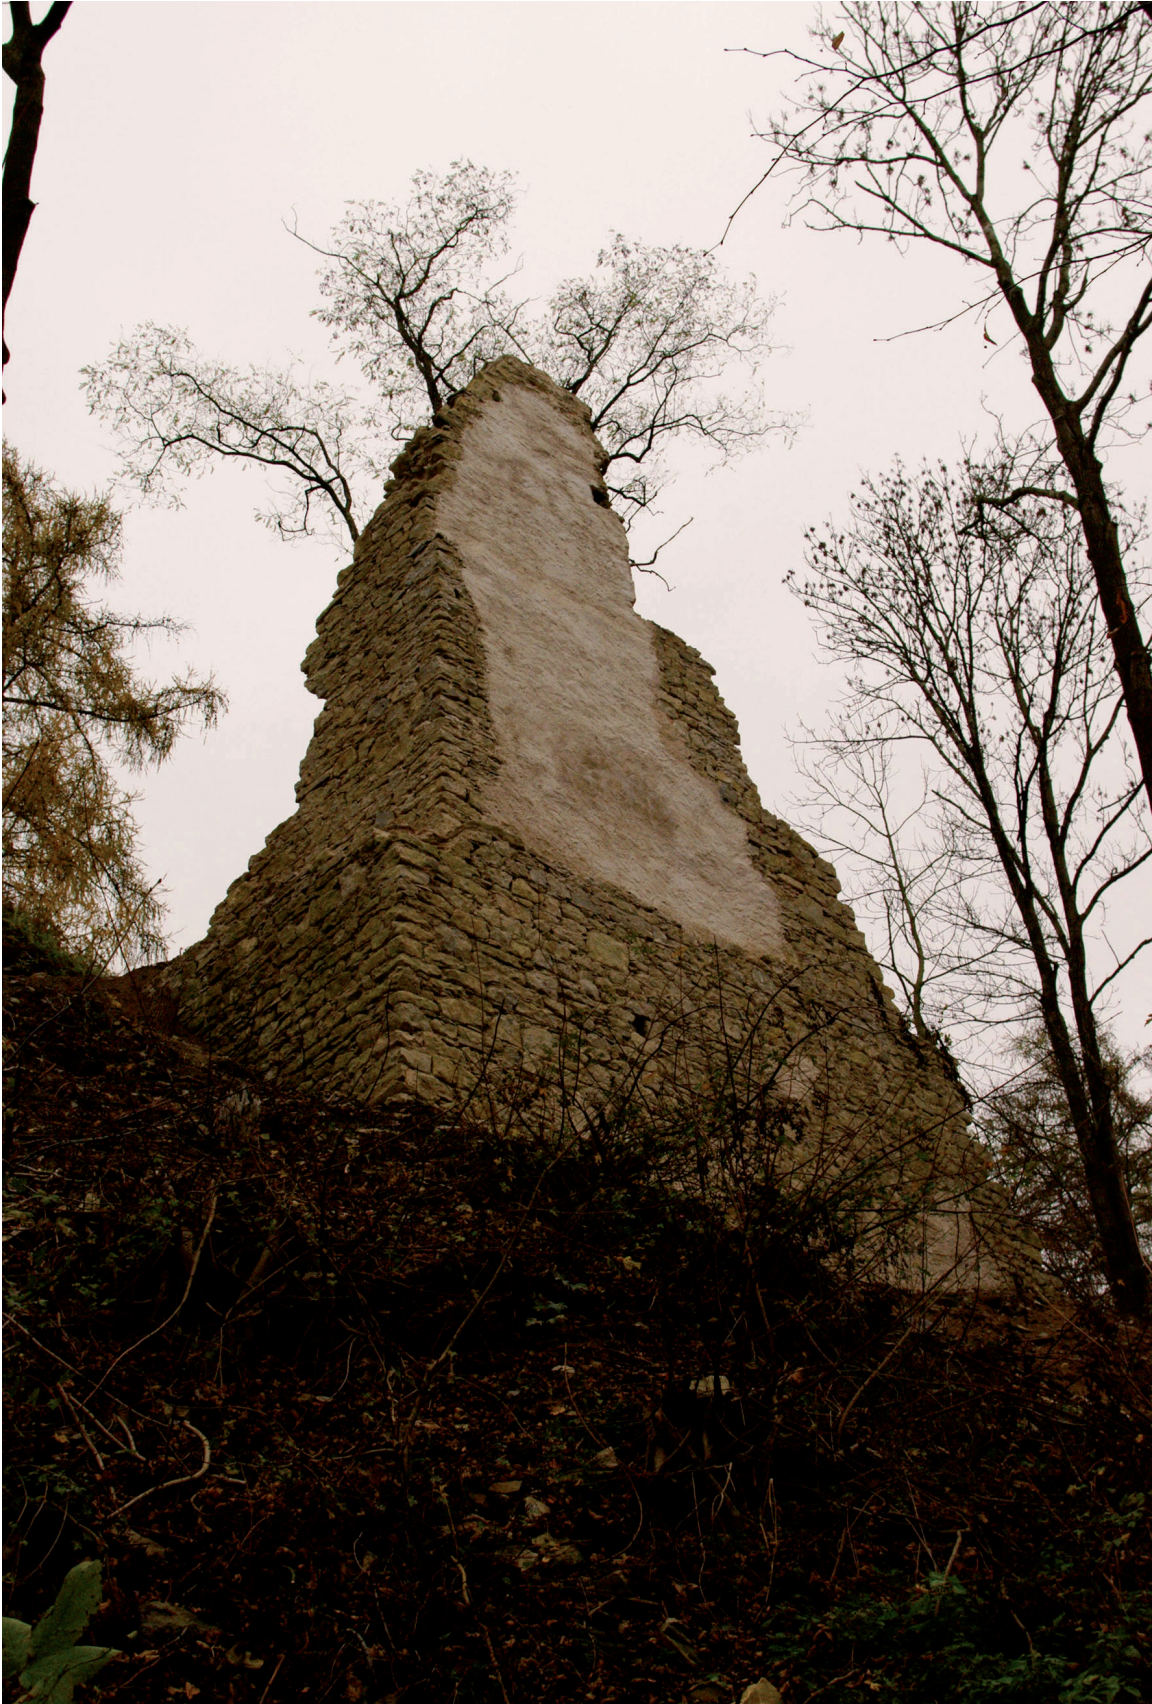
Obr. 6. Brandýs nad Orlicí. Stabilizované torzo tzv. věže s imitací historické omítky. Autor M. Kudrnovský. – *Abb. 6. Brandýs nad Orlicí. Stabilisierter Torso des sogenannten Turms mit Imitation des historischen Putzes. Autor M. Kudrnovský.*

Hlavním cílem stavební obnovy v r. 2013 bylo zpevnění nestabilního torza zdi vystupujícího z hmoty hradební zdi na jižní straně hradního jádra, tzv. věže. Jelikož stav konstrukce byl opravdu havarijní a hrozilo zde jeho celkové zřícení, uvažovalo se zpočátku o snesení a opětovném vyzdění zdiva. Jako jediné možné řešení zachování a stabilizace tohoto torza se ukázalo jeho navrácení do stavu z (počátku?) 20. století, kdy se ještě jednalo o poměrně masivní konstrukci (obr. 4). Výchozími podklady pro projekční práce byl detailní virtuální model konstrukce, historická ikonografie a poznatky z archeologického výzkumu. Budoucí podoba stabilizované a doplněné konstrukce byla ověřována na virtuálním 3D modelu (obr. 5). Před zahájením obnovy muselo být nestabilní torzo provizorně staticky zajištěno trojicí ocelových obručí a zahaleno plastovou sítí. Stabilizace konstrukce spočívala především v doplnění chybějícího lícového zdiva a obnovení jihozápadního nároží. Prostorová fixace konstrukce byla posílena opěrákem vztyčeným z torza západní zdi, jejíž průběh a charakter byl ověřen sondáží. Při vlastní realizaci obnovy byly napodobovány tehdejší materiály a postupy: způsob zdění, použití maltové směsi s příměsí dřevěného uhlí a drcených cihel, imitace hrubých omítek (házených a strhávaných) v rozsahu zachyceném fotografiemi (obr. 6).

Die Stabilisierung der Konstruktion wurde vor allem durch die Reparatur der Maueraußenseite und eine Erneuerung der südwestlichen Ecke erreicht. Bei der eigentlichen Durchführung der Arbeiten wurden zeitgenössische Materialien und Methoden nachgeahmt, die auf Fotos festgehalten wurden (Abb. 6). Während der Vorbereitungsarbeiten und des Beginns der archäologischen Untersuchungen wurde ein Laserscan durchgeführt (Abb. 7, 8). Die archäologischen Untersuchungen im Jahr 2013 bestanden aus drei Sonden (1-3/2013), um die Einsturzkegel zu untersuchen (nach einer ikonographischen Quelle aus dem Jahr 1797, Abb. 9, lag der untersuchte Bereich wesentlich höher als am Ende des 18. Jahrhunderts), sowie um Informationen über Risse in der Außenmauer zu erhalten und etwas über den Verlauf eventuell unter dem Geländeniveau verborgener Mauern zu erfahren. Das freigelegte Mauerwerk wurde fotogrammetrisch dokumentiert (Abb. 10). Die archäologischen Untersuchungen in den Jahren 2014–2016 beschränkten sich im Wesentlichen auf die Beobachtung nötiger Eingriffe zur Freilegung der Mauerkronen. Während der Jahre 2013–2017 konnten die Außenmauern schrittweise stabilisiert und vor allem der Rest eines Baus gerettet werden, der aus der Linie der südlichen Außenmauer, dem sogenannten Turm, hervortritt. Die archäologischen Sonden (Abb. 11–14) präzisierten die Annahmen über die Größe der Einsturzkegel, welche ein Minimum an Funden beinhalteten (Abb. 15).

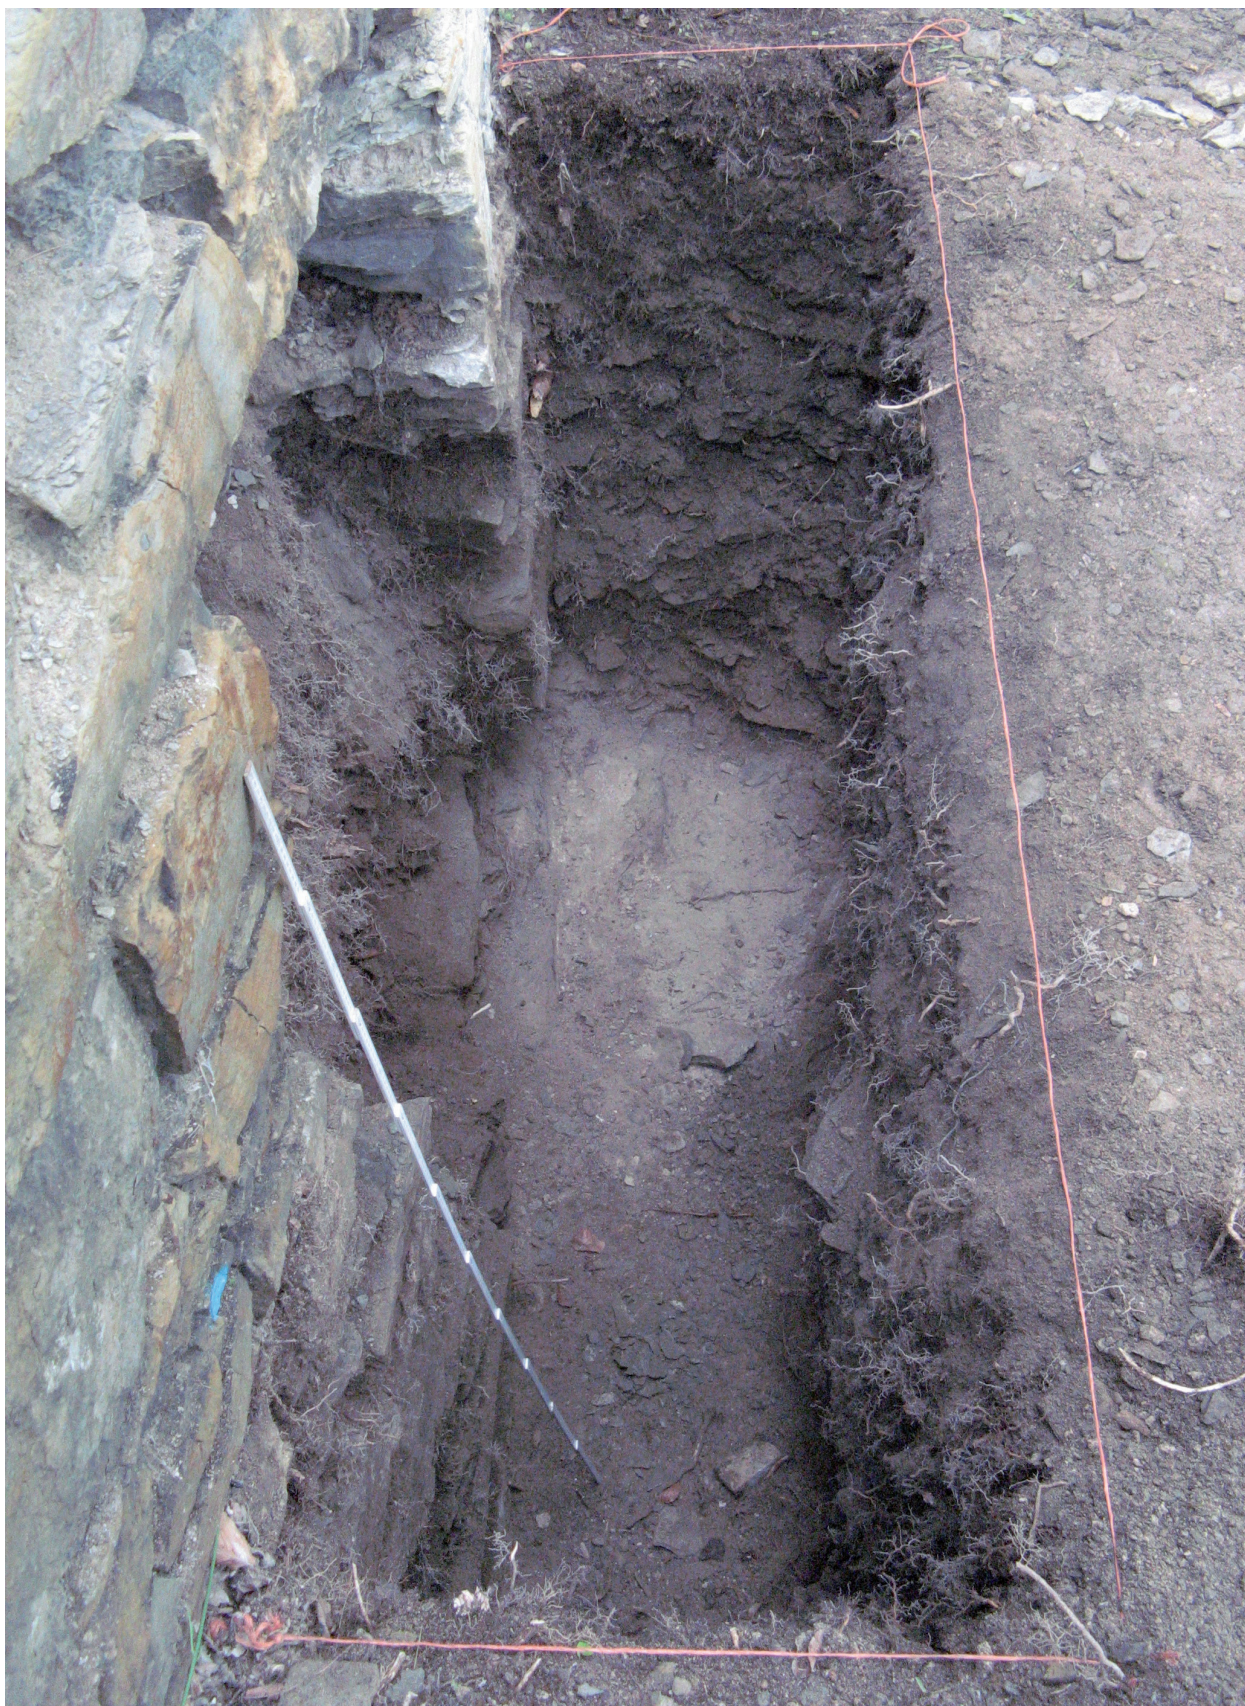
Sonda o rozměrech 0,7×2,44 m, vyhloubená při průřevě zasahující pod úroveň terénu, dosahovala hloubky 1,6 m od stávající úrovně terénu (po odstranění třiceticentimetrového subrecentního suťového kužele). Výkop obnažil průřev cca 2 m vysokou, z toho cca 1,4 m zasahující pod úroveň stávajícího terénu (dno sondy dosáhlo nivelety 357,78 m n. m.), přičemž průřev je zachycena již na ikonografickém pramenu z r. 1797. Při bázi výkopu, kde již bylo zachyceno zdravé zdivo, se podařilo odkrýt rozšíření zdi, patrně předzáklad krytý maltou. Z hloubky do 1 m se podařilo vyzvednout pouze několik recentních artefaktů (hrdlo lahvičky aj.).

Obr. 12. Brandýs nad Orlicí. Sonda 1/2013. Foto D. Vích a T. Bek. – **Abb. 12.** Brandýs nad Orlicí. Sonde 1/2013. Foto D. Vích und T. Bek.
