## Hrad Věžka a jeho odkryv v rekonstruovaných fototabulkách Václava Uchytily

### *Věžka Castle and Its Excavation in Václav Uchytily's Reconstructed Photographic Tables*

**Abstract:** *The survey of minor Věžka Castle, located above the right bank of the Berounka River near Druztová (Plzeň-North District), under the leadership of academic painter Václav Uchytily in 1962–1972 seems to be quite problematic from the modern archaeological point of view since only part of the original documentation has been preserved. However, one of few original resources is known in the form of photographic tables made by Václav Uchytily, depicting not only the earthworks and excavation process themselves, but chosen finds as well. Reconstructed tables, damaged by floods in 2002, are the unique source depicting many non-existent parts of castle's construction features demolished in the process of the excavation. Photos of Václav Uchytily therefore present a valuable source of information about the Prehistoric use of the castle's upper hillock.*

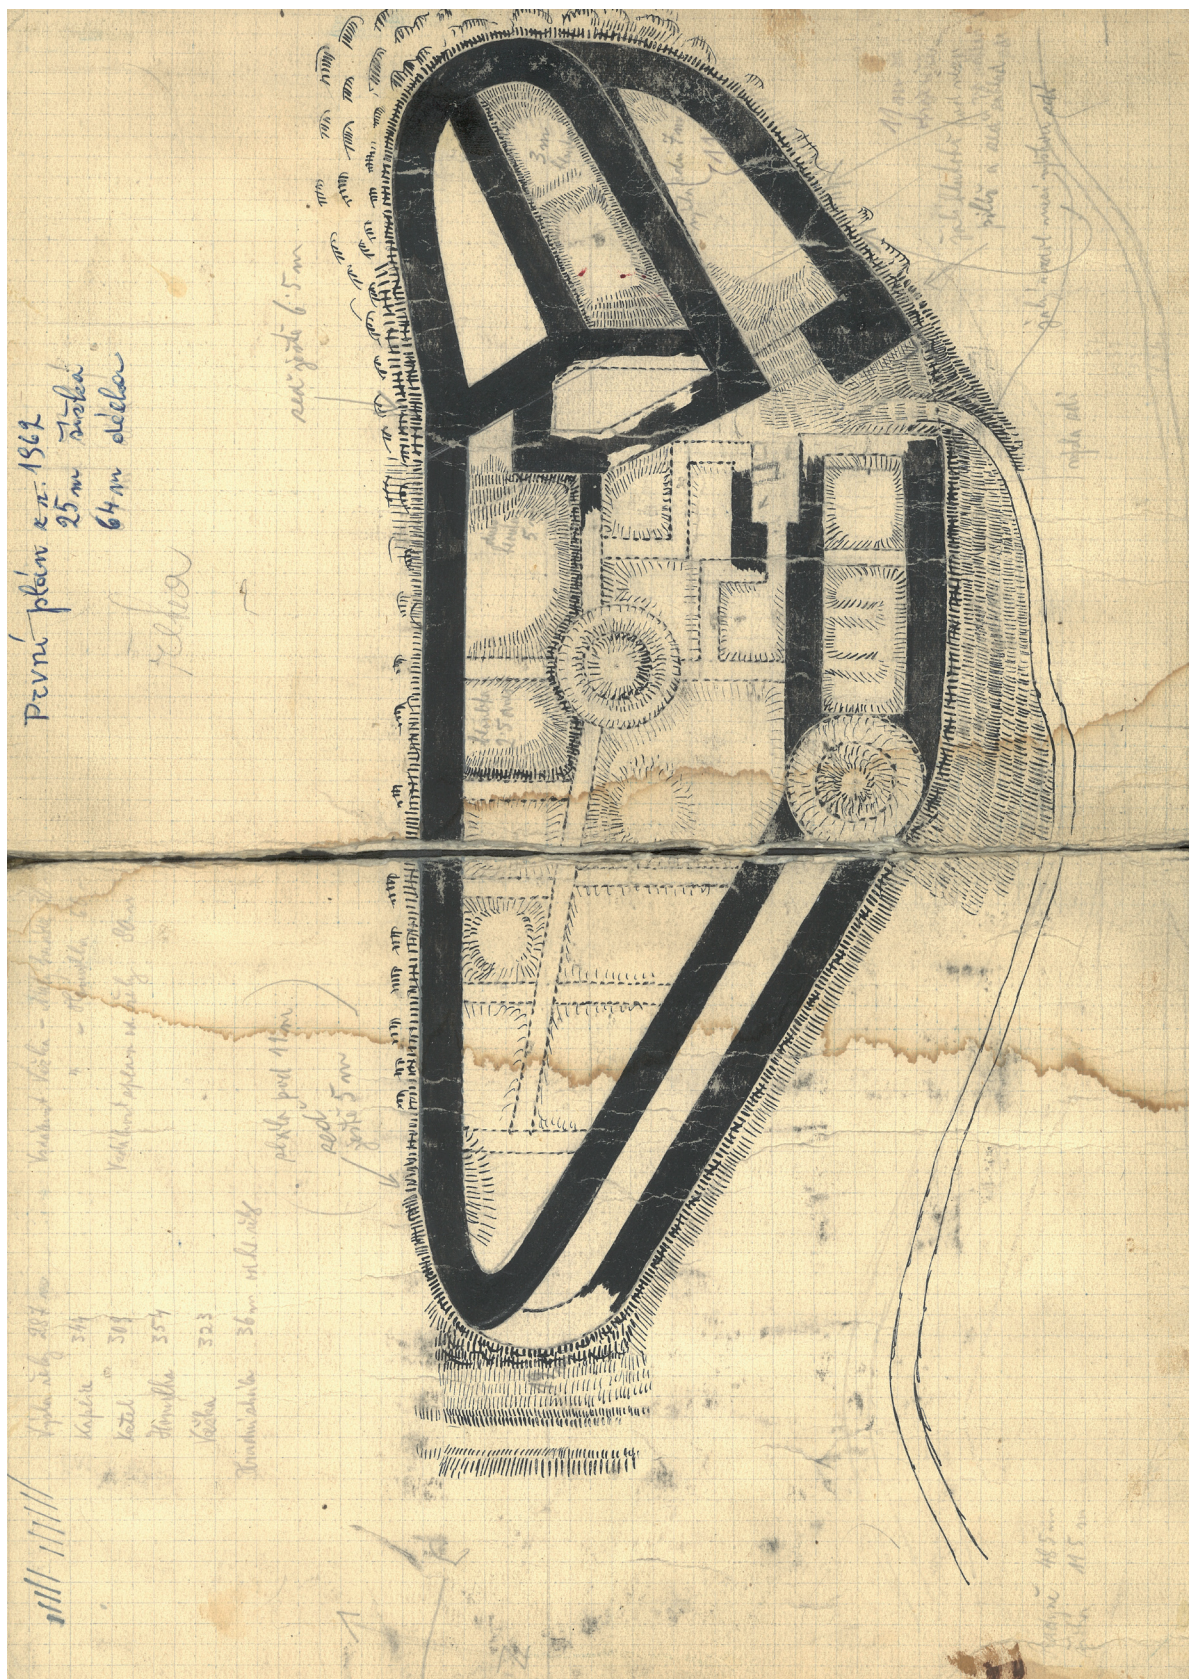
Obr. 1. Věžka. První plán hradu V. Uchytla z roku 1962. Úprava J. Hložek. – Abb. 1. Věžka. V. Uchytla's erster Plan der Burg aus dem Jahr 1962. Bearbeitung J. Hložek.

Od roku 1962 se na odkryvech hradu podílelo třicet pionýrů (obr. 79) ze školy ve Schwarzově ulici v Plzni (Krausová 2011, 16). Do konce srpna 1962 byly na hradě prováděny převážně přípravné práce, v rámci kterých bylo zjištěno, že hradní konstrukce jsou na některých místech dochovány až do výšky 3 m (Uchytil 1963, 1). Z tohoto roku zůstal zachován první plán lokality (obr. 1), který se stal šablonou pro další plánovou dokumentaci (např. obr. 3–11, 13).

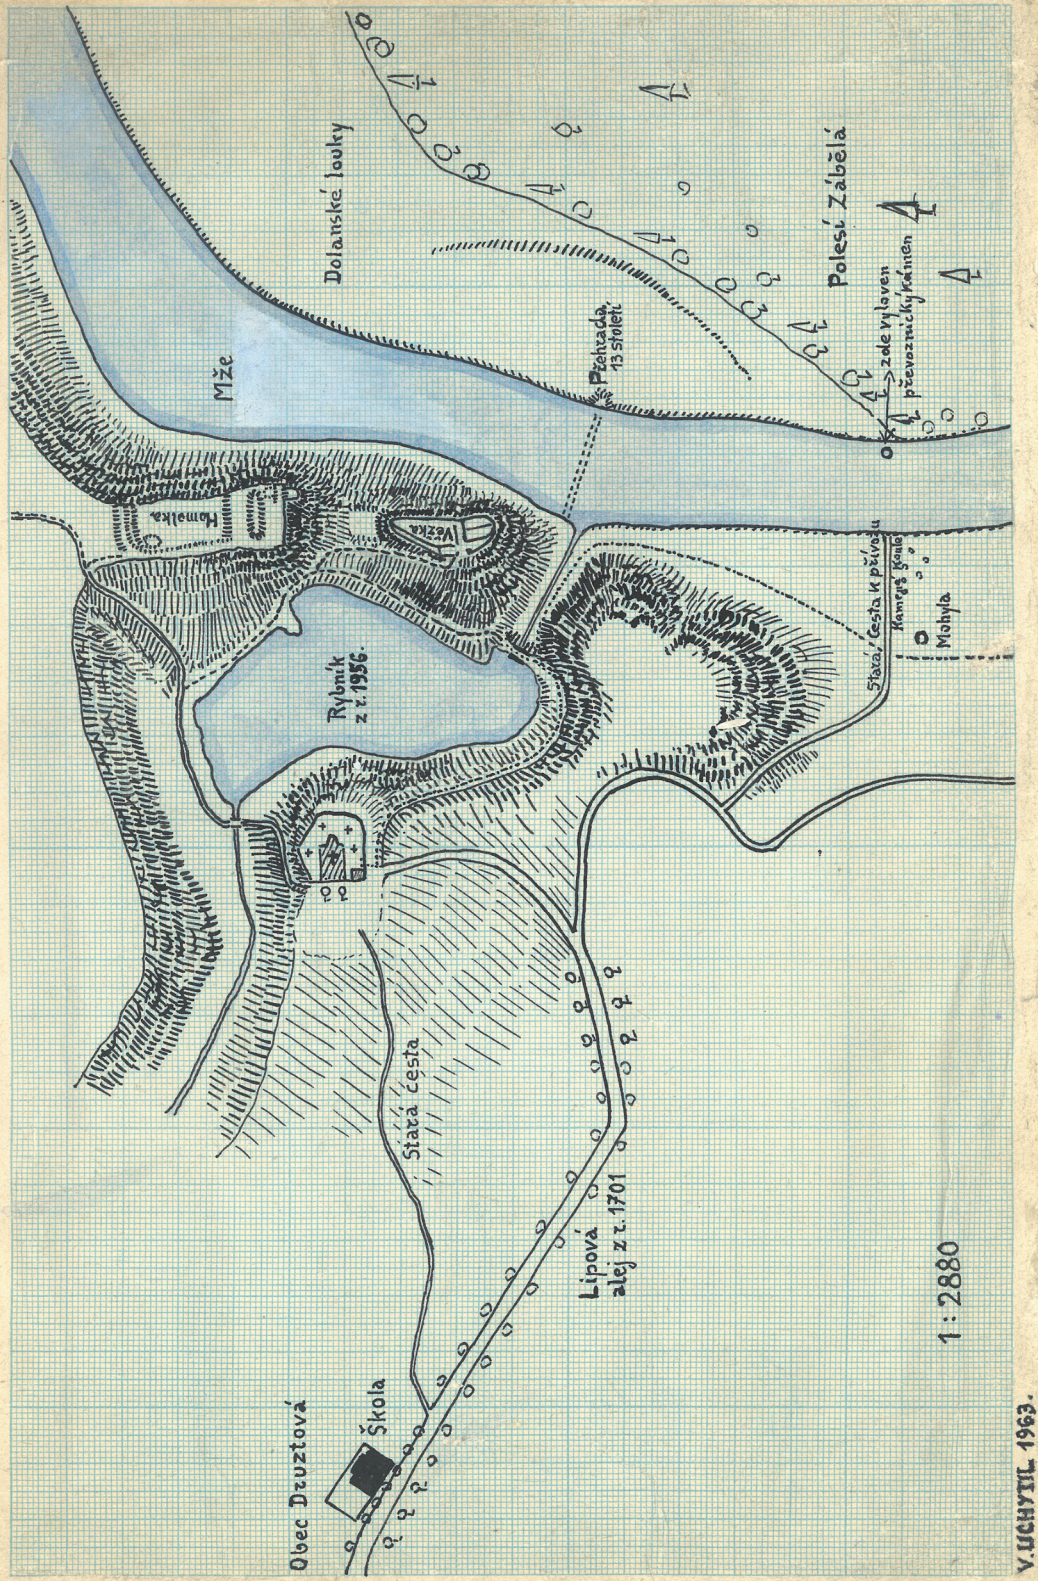
# SITUACE U HRADU VĚŽKY.

Obr. 2. Věžka. Celková situace hradu podle V. Uchytily z roku 1963. Úprava J. Hložek. – Abb. 2. Věžka. Gesamtansicht der Burganlage nach V. Uchytill aus dem Jahr 1963. Bearbeitung J. Hložek.

Kromě hradu samotného byla v tomto roce věnována pozornost také protilehlému ostrohu Homolka a byl vypracován plán celkové situace (obr. 2). Václav Uchytíl (1963, 4) předpokládal, že se jedná o vojenské ležení, resp. obléhací práce z let 1405–1406 (Sedláček 1905, 236). V době probíhajícího výzkumu hradu byla Homolka, z důvodu hustého křovinatého porostu svahů, přístupná pouze od severu. Celý 105 m dlouhý areál (obr. 2) byl na straně orientované k hradu podle popisu Václava Uchytila zajištěn 2 m vysokým a 29 m dlouhým náspem z červené polní hlíny, za nímž byl vyhlouben 1,5 m hluboký příkop. Jižním směrem, 65 m od čela „opevnění“, plochu ostrohu přetínal další příkop, jehož hloubka dosahovala 3,5 m a délka 12 m. Příkop byl na jižní straně zajištěn 6 m vysokým, „uměle ze skály vytesaným valem“. Jeho šířka kolísala od 6 m (u paty) do 2 m (v prostoru koruny). Tento val, resp. násep situovaný již téměř u okraje ostrožny, odděloval plochu planiny od užší jižní části o rozměrech 29x11 m, kde byl původně skalnatý povrch uměle upraven a zarovnan. Ve východní části zmiňované plochy se v době výzkumu nacházela mělká jáma (Uchytíl 1963, 4), kterou by bylo možno považovat za pozůstatky po zabudování praku při dobývání hradu (Sedláček 1905, 236). Od prohlubně vedl přístup na níže položenou plošinu o rozměrech 4x7 m, která byla na severní straně chráněna nižším náspem (Uchytíl 1963, 4).

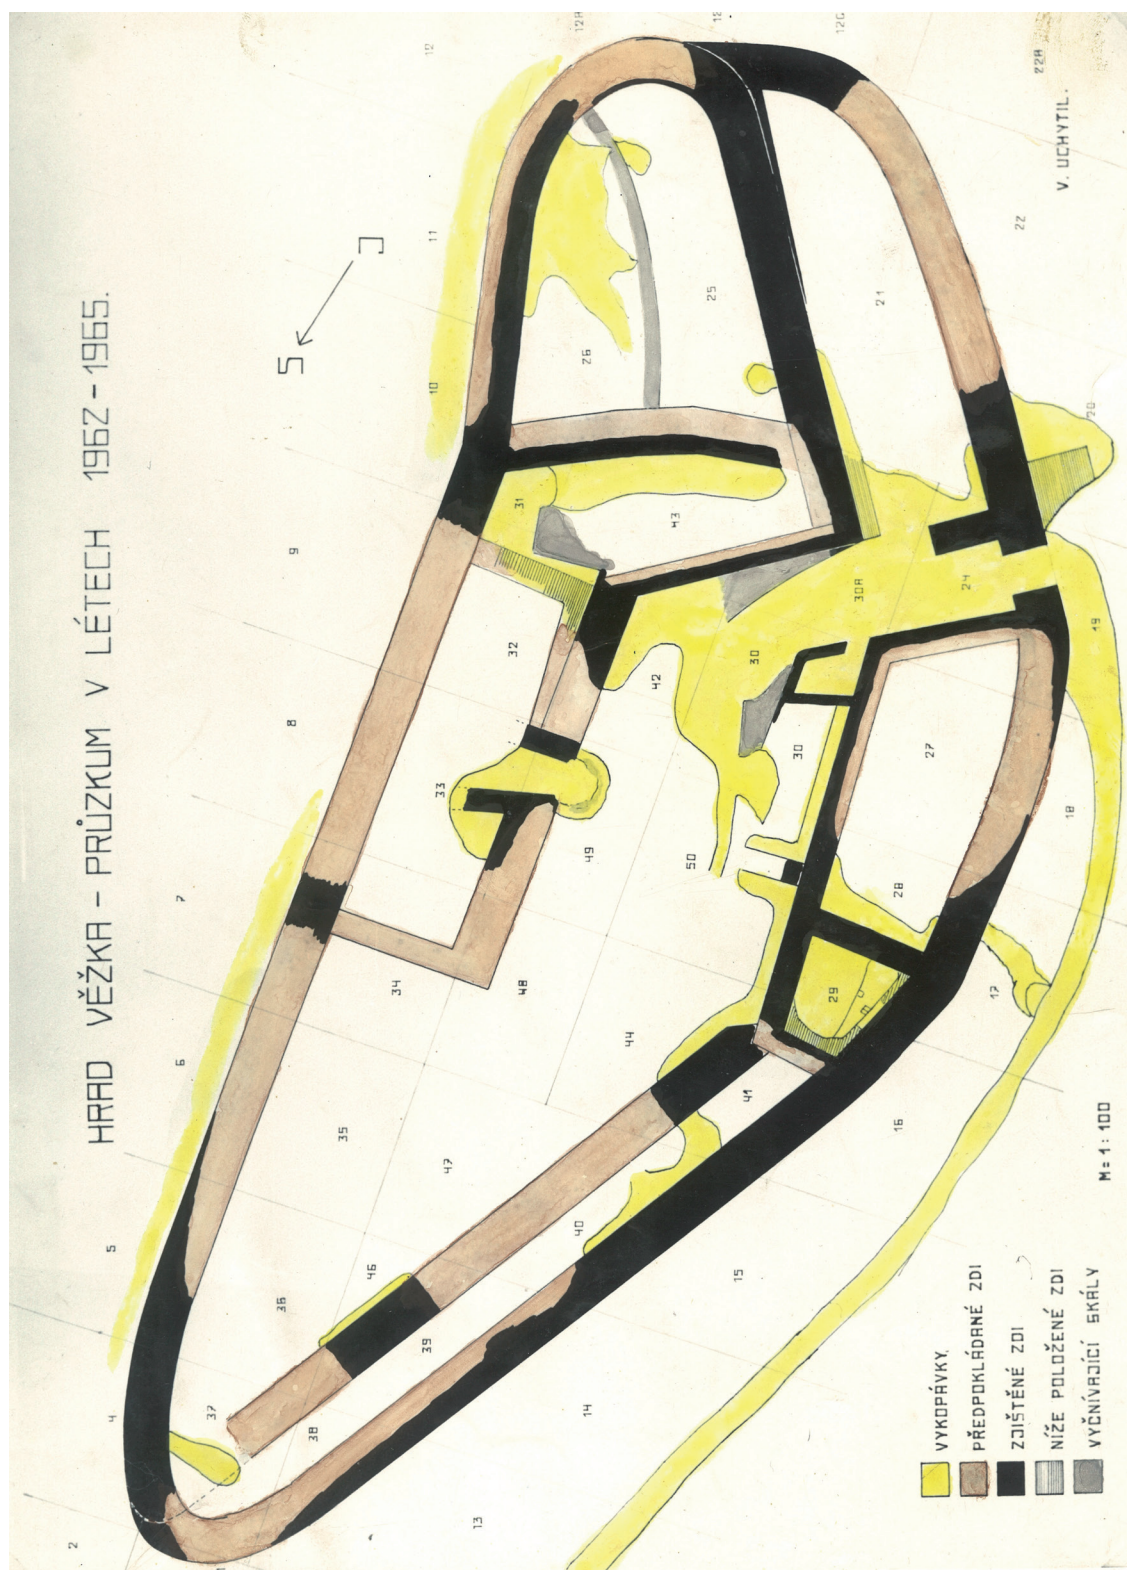
Obr. 3. Věžka. Celková situace výkopových prací z let 1962-1965. Žlutě vykopové práce; hnědě předpokládaná zdíva; černě zjištěná zdíva, šrafované níže položená zdíva, šedě vystupující skalní podloží. Úprava J. Hložek. – Abb. 3. Věžka. Gesamtüberblick über die Ausgrabungsarbeiten von 1962-1965. Gelb Ausgrabungsarbeiten; braun mutmaßliche Mauern; schwarz gefundene Mauern; schraffiert tiefer liegendes Mauerwerk; grau hervortretender Felsuntergrund. Bearbeitung J. Hložek.

Při východní straně vnitřního hradu předpokládal Václav Uchytíl hlavní stavbu celého hradu, „velkou věž“ (úsek 26; obr. 4, 5, 9). Výzkum byl zahájen výkopem uprostřed nejvýše položené plochy této části hradu. V hloubce 1,5 m bylo zachyceno skalní podloží a následně byl průkop veden směrem na východ, tedy k okraji hradního návrší nad řekou. Zde byla odhalena 1,5 m vysoká obvodová zeď jádra hradu. Prostřednictvím výkopu vedeného podél (!) zdi byl zjištěn její mírný ohyb směrem k jihu. Kromě keramického materiálu a cihel byla v této části hradního areálu zaznamenána koncentrace mazanice s příměsí slámy s otisky dřevěných konstrukcí (Uchytíl 1963, 3). Na základě těchto skutečností Václav Uchytíl dovozuje, že stavba zde stojící měla dřevěné, hlínou omazané stropy. Odkrytá situace však mohla být rovněž pozůstatkem dřevohlinitých konstrukcí některých z pater objektu či z jeho podstřeší, které se zřítily do prostoru malého dvorku zaujímajícího severovýchodní část stísněného hradního jádra. Prostor severně od „velké věže“ (úsek 43; obr. 8) byl po odebrání jeho výplně interpretován jako příkop zalámaný do skalního podloží. Na jižní straně jádra byla po celé délce odkryta zeď „velké věže“. Posledním prostorem, kterému byla v rámci hradního areálu věnována během roku 1963 pozornost, je nejsevernější místnost budovy „paláce“ při západní straně předhradí (úsek 29). Byla zde předpokládána okrouhlá věž, neboť prostor uzavřený na severní, západní a východní straně zdí, byl okrouhlý. Celá plocha vnitřního prostoru „kulaté věže“ byla v hloubce 50–60 cm pod povrchem pokryta souvislou vrstvou propálené hlíny. Výše zmíněné zdivo bylo vystavěno a z drobného lomového kamene, nebylo omítnuto a na rozdíl od hradebních a dalších zdí, nebyla založena na skalním podloží, ale v zemitém materiálu, cca 30 cm nad ním. Na západní straně se dotýkala obvodové zdi (Čtrnáct 1964, 2). Na základě dalších odkryvů (např. obr. 3, 4, a 5) dospěl Václav Uchytíl k předpokladu (1963, 3), že západní průběh obvodové hradby byl zajištěn spíše mladším „parkánem“ (srov. např. obr. 3, 4, 5 a 9).

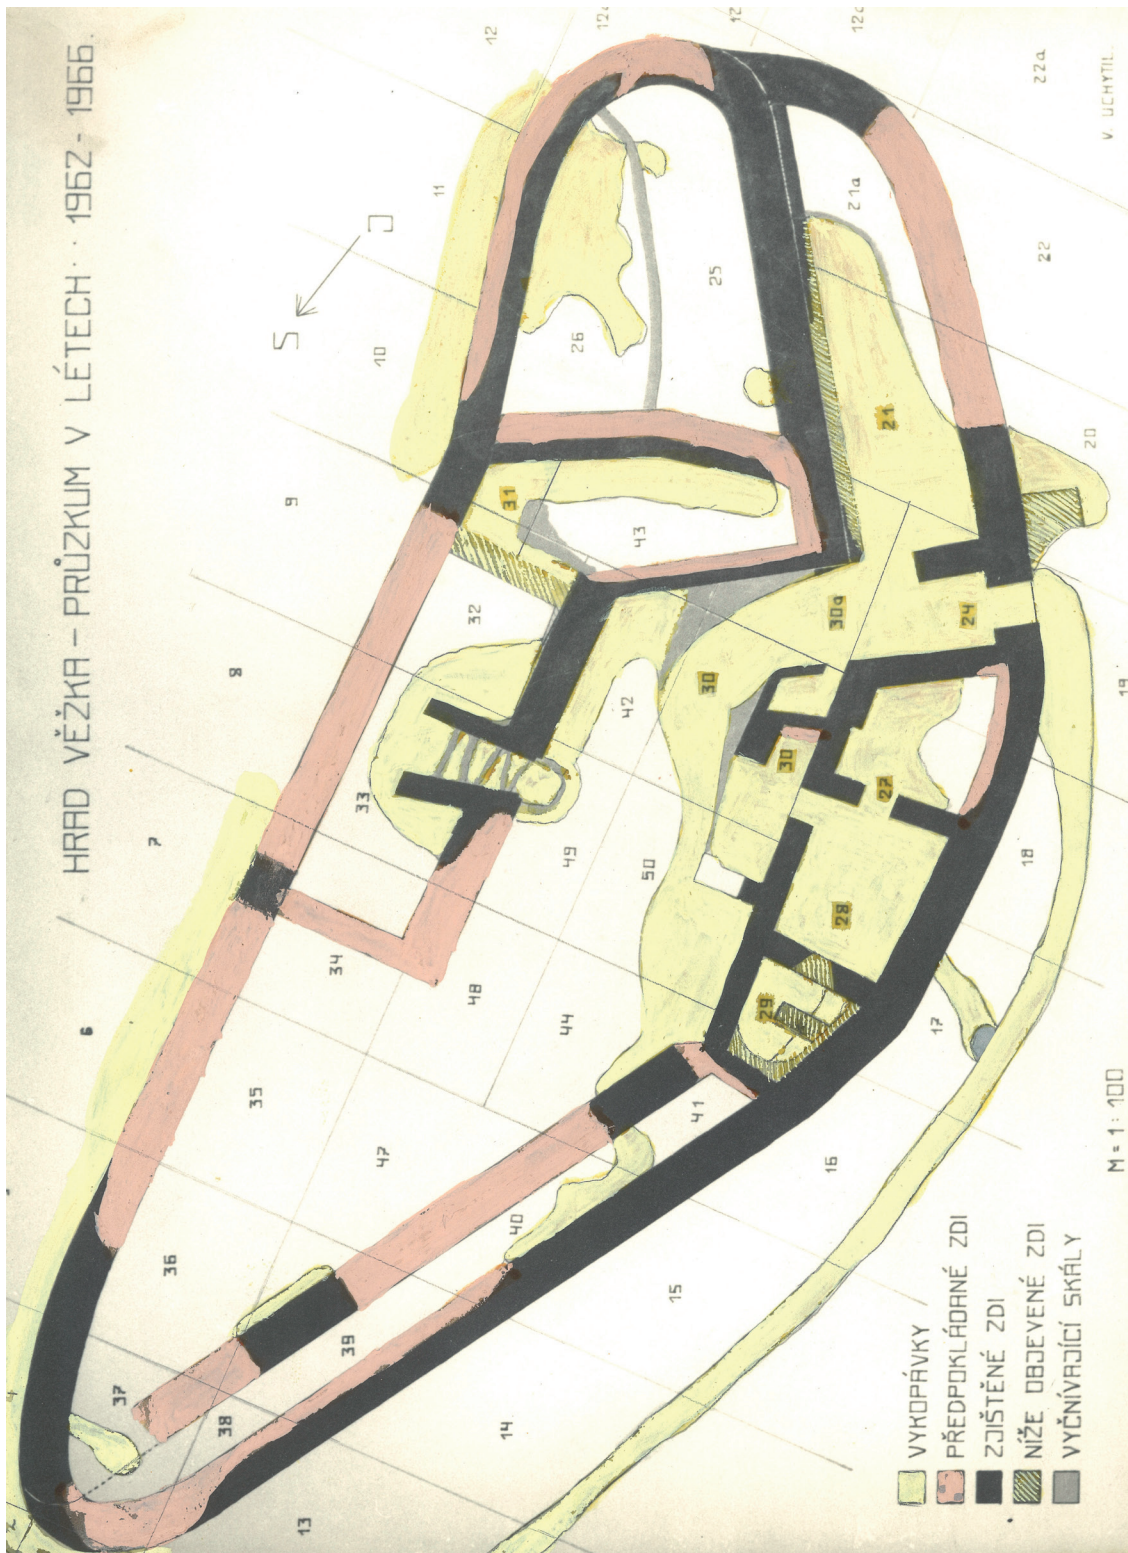
Obr. 4. Věžka. Celková situace výkopových prací z let 1962-1965. Žlutě výkopové práce; hnědě předpokládaná zdiva; černě zjištěná zdiva; šrafovaně níže položená zdiva, šedě vystupující skalní podloží. Úprava J. Hložek. – *Abb. 4. Věžka. Gesamtüberblick über die Ausgrabungsarbeiten von 1962-1965. Gelb Ausgrabungsarbeiten; braun mutmaßliche Mauern; schwarz gefundene Mauern; schraffiert tiefer liegendes Mauerwerk; grau hervortretender Felsuntergrund. Bearbeitung J. Hložek.*

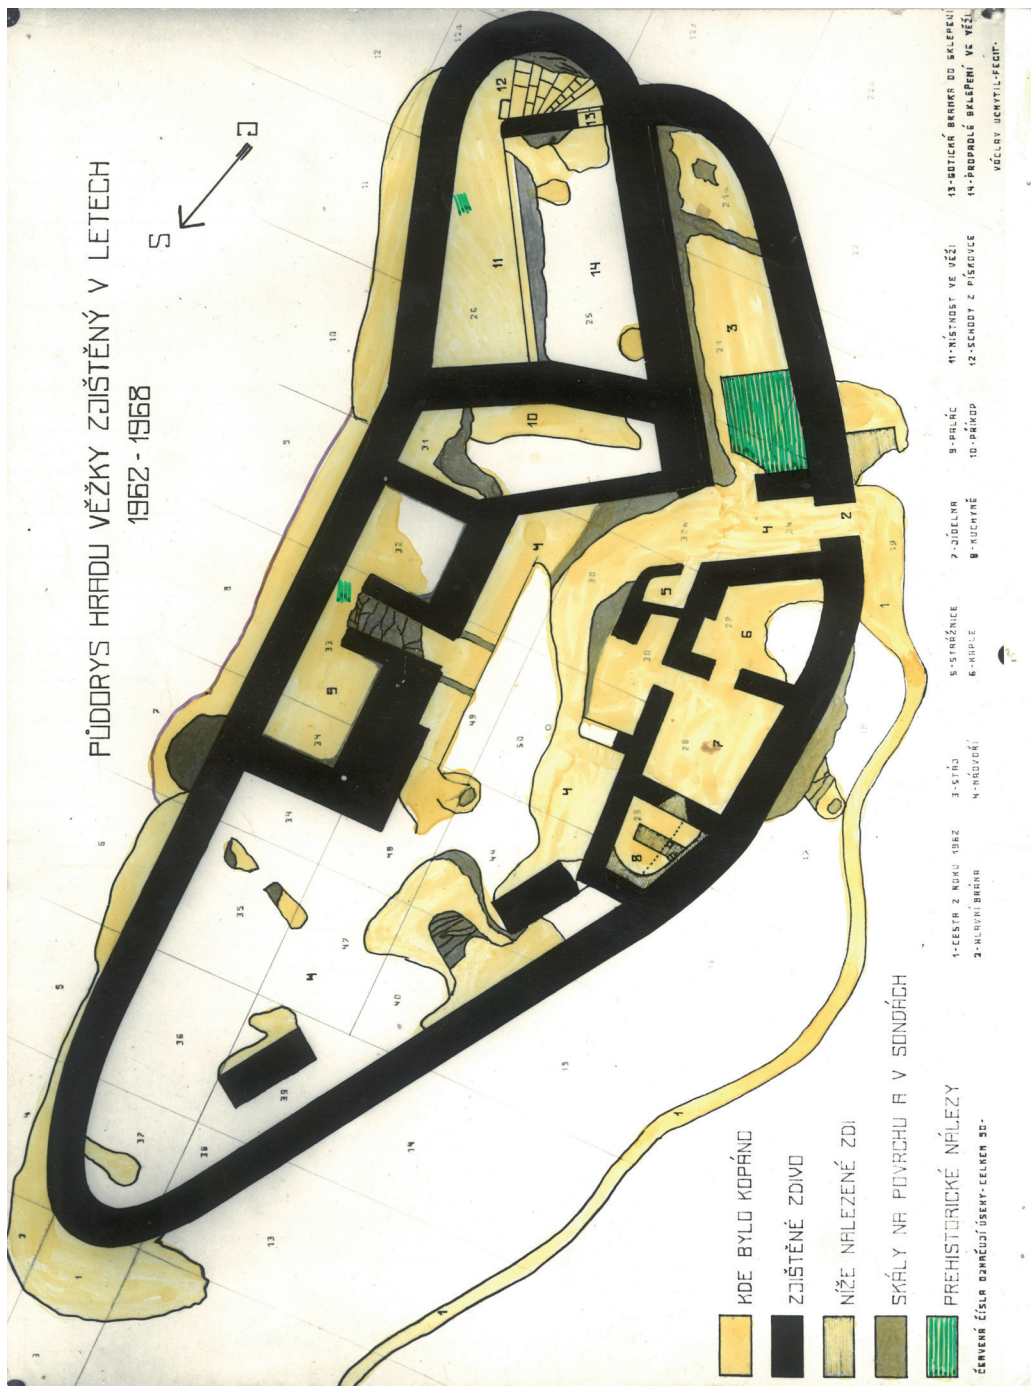
Obr. 5. Věžka. Celková situace výkopových prací z let 1962-1968 podle V. Uchytla. Žlutě výkopové práce; černě zjištěné zdivo; šedě (šedobéžově) níže položená zdiva, tmavě šedě vystupující skalní podloží; zelenou šrafovou vyznačeno místo nálezu pravěkých artefaktů. 1 - cesta z roku 1962; 2 - hlavní brána; 3 - stáj; 4 - nádvoří; 5 - strážnice; 6 - kaple; 7 - jídelna; 8 - kuchyně; 9 - palác; 10 - příkop; 11 - místnost ve věži; 12 - schody z pískovce; 13 - gotická branka do sklepení; 14 - propadlé sklepení ve věži. Úprava J. Hložek. - Abb. 5. Věžka. Gesamtüberblick über die Ausgrabungsarbeiten von 1962-1968 nach V. Uchytla. Gelb Ausgrabungsarbeiten; schwarz gefundene Mauern; grau (beige-grau) tiefer liegendes Mauerwerk; dunkelgrau hervortretender Felsuntergrund; grün schraffiert Fundstelle urzeitlicher Artefakte. 1 - Weg aus dem Jahr 1962; 2 - Haupttor; 3 - Stall; 4 - Hof; 5 - Wachstube; 6 - Kapelle; 7 - Speisezimmer; 8 - Küche; 9 - Palas; 10 - Graben; 11 - Raum im Turm; 12 - Sandsteintreppe; 13 - gotisches Tor zum Keller; 14 - eingestürzter Keller im Turm. Bearbeitung J. Hložek.

Zejména z plánové dokumentace je možné dovozovat, že v roce 1968 (zejména obr. 5) pokračoval zejména v jižní části „velké věže“ (úsek 26; obr. 45, 46, 47), kde bylo hlavním cílem odkryt objevenou „chodbu“, představující vstupní šíji suterénu centrální stavby hradního jádra. Sklepení „věže“ (úsek 25; např. obr. 3, 4, 5) nemohlo být pro velké množství závalu odkryto a proto v místech poblíž předpokládané zdi „chodby“ bylo naplánováno položení zjišťovací sondy. Sondáž zde provedená již dříve prokázala, že úroveň podlahy sklepa se nacházela v hloubce cca 3 m a vedle sypké destrukce se v závalu sklepa nachází větší množství velkých kamenných kvádrů. V těsném severním sousedství „velké věže“ probíhal odkryv „příkopu“ (úsek 43; obr. 7 a 51), před východním „palácem“ (úseky 32, 33 a 34; obr. 42, 43, 44) a současně také vyklízení suterénu východního paláce až na úroveň podlahy. V „paláci“ na opačné západní straně předhradí nebyly prováděny žádné práce. Při vyklízení „kaple“ (úsek 27; obr. 35) zde totiž bylo zjištěno poškození obvodového zdiva, které při pokračování odkryvů hrozilo sesutím ze svahu (Uchytíl 1968d). Severně odtud byla v úsecích 40, 44 a 48 kopána sonda a pokračováno v průzkumu kamenného schodiště. V severní části předhradí (úsek 37; např. obr. 13) byly prováděna nevelká sondáž, která měla v tomto prostoru ověřit možnou existenci „parkánové hradby“.

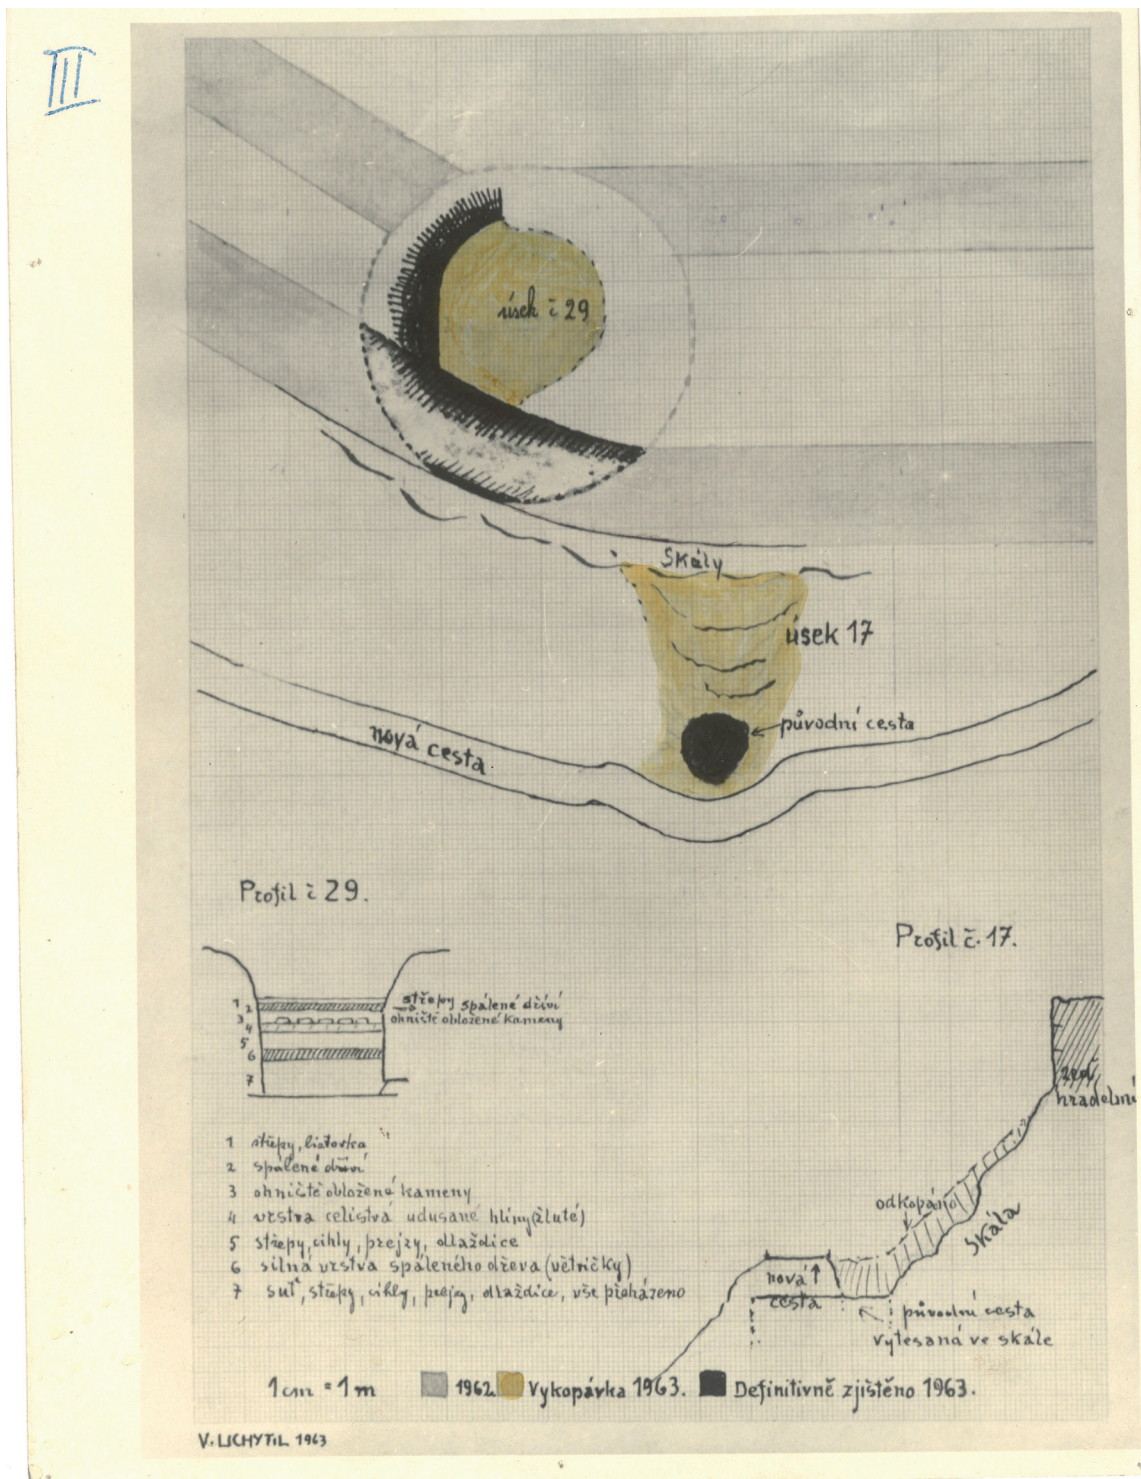
Obr. 6. Věžka. Dílčí situace podle V. Uchytila z roku 1963. Šedě předpokládaná zdiva zachycená v roce 1962; žlutě výkopové práce v roce 1963; černě výkopem ověřená zdiva v roce 1963. Profil 29: 1-střepty; 2-spálené dříví; 3-ohniště obložené kameny; 4-vrstva celistvá udusané hlíny (žluté); 5-střepty, cihly, prejzy, dlaždice; 6-silná vrstva spáleného dřeva (větvíčky); 7-suť, střepy, cihly, prejzy, dlaždice, vše přeházeno. Úprava J. Hložek. – *Abb. 6. Věžka. Teilbefund aus dem Jahr 1963 nach V. Uchytil. Grau mutmaßliche, im Jahr 1962 gefundene Mauern; gelb Ausgrabungsarbeiten aus dem Jahr 1963; schwarz durch Ausgrabung belegte Mauern im Jahr 1963. Profil 29: 1-Scherben; 2-verbranntes Holz; 3-mit Steinen abgegrenzte Feuerstelle; 4-kompakte Schicht gestampften Lehms (gelb); 5-Scherben, Ziegel, Dachziegel (Mönche und Nonnen), Kacheln; 6-dicke Schicht verbrannten Holzes (Zweige); 7-Schutt, Scherben, Ziegel, Dachziegel (Mönche und Nonnen), Kacheln, alles vermisch. Bearbeitung J. Hložek.*

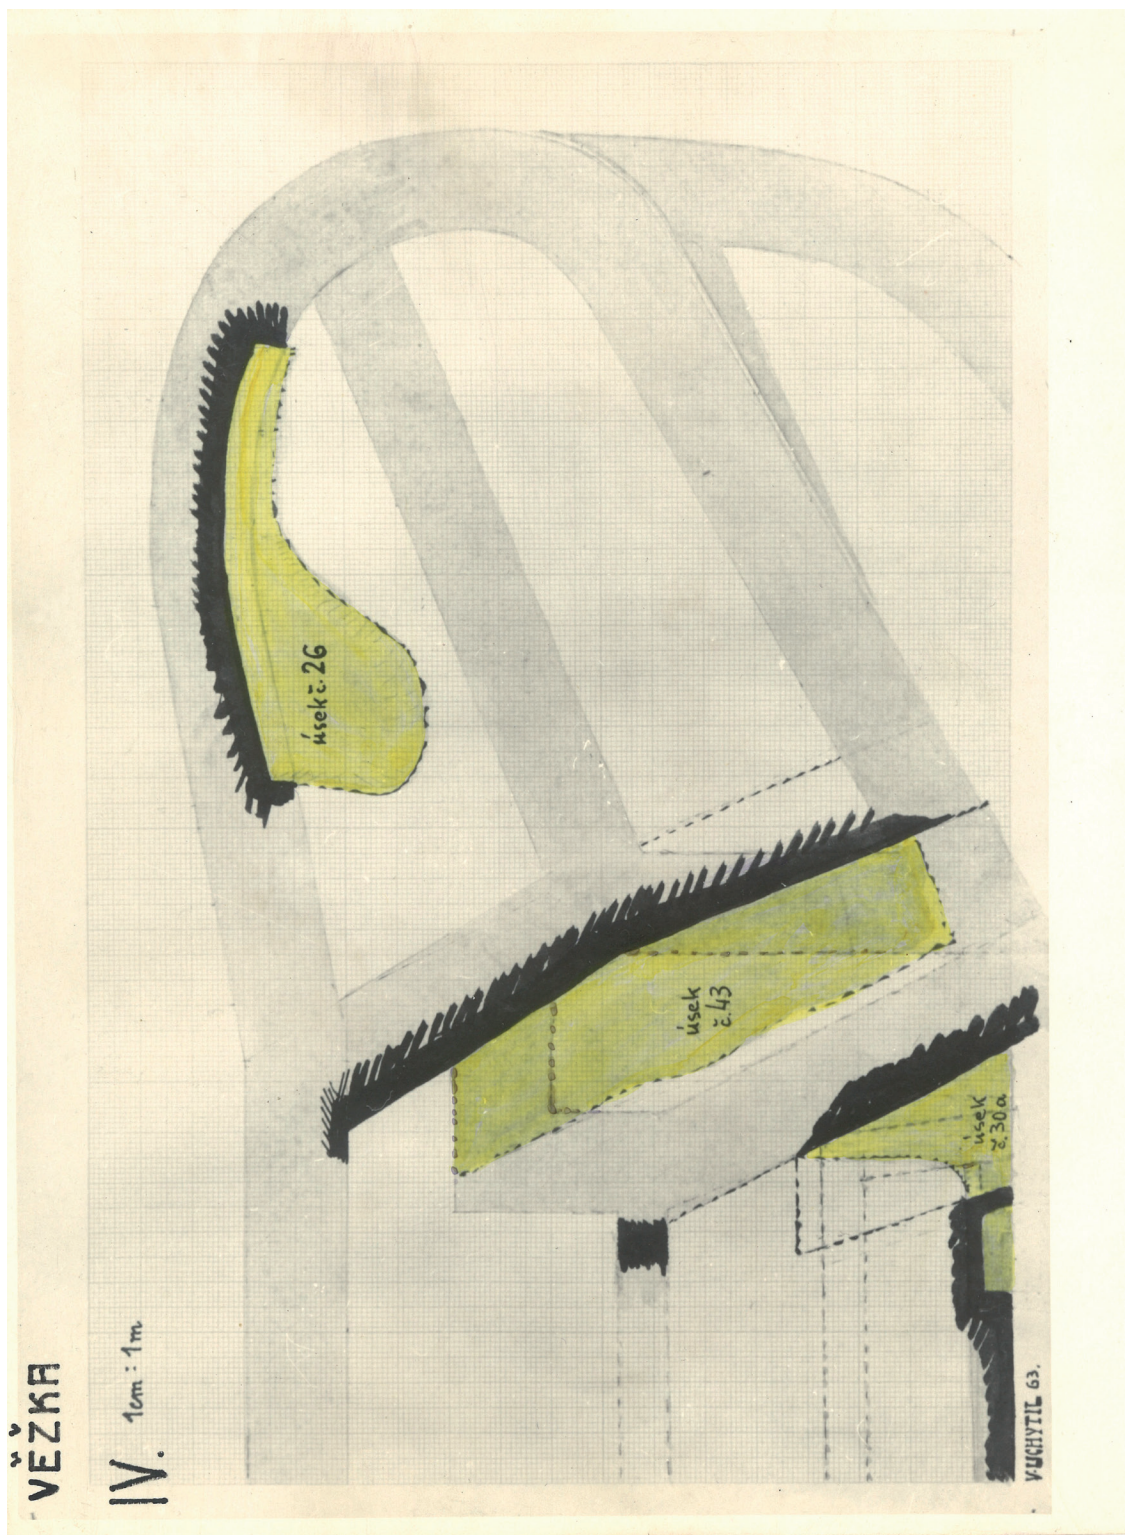
Obr. 7. Věžka. Dílčí situace jádra hradu podle V. Uchytily z roku 1963. Žlutě výkopové práce; černě ověřený průběh zdív; šedě předpokládaný průběh zdív. Úprava J. Hložek.  
 – Abb. 7. Věžka. Teilbefund der Kernburg aus dem Jahr 1963 nach V. Uchytíl. Gelb Ausgrabungsarbeiten; schwarz belegter Mauerverlauf; grau mutmaßlicher Mauerverlauf.  
 Bearbeitung J. Hložek.

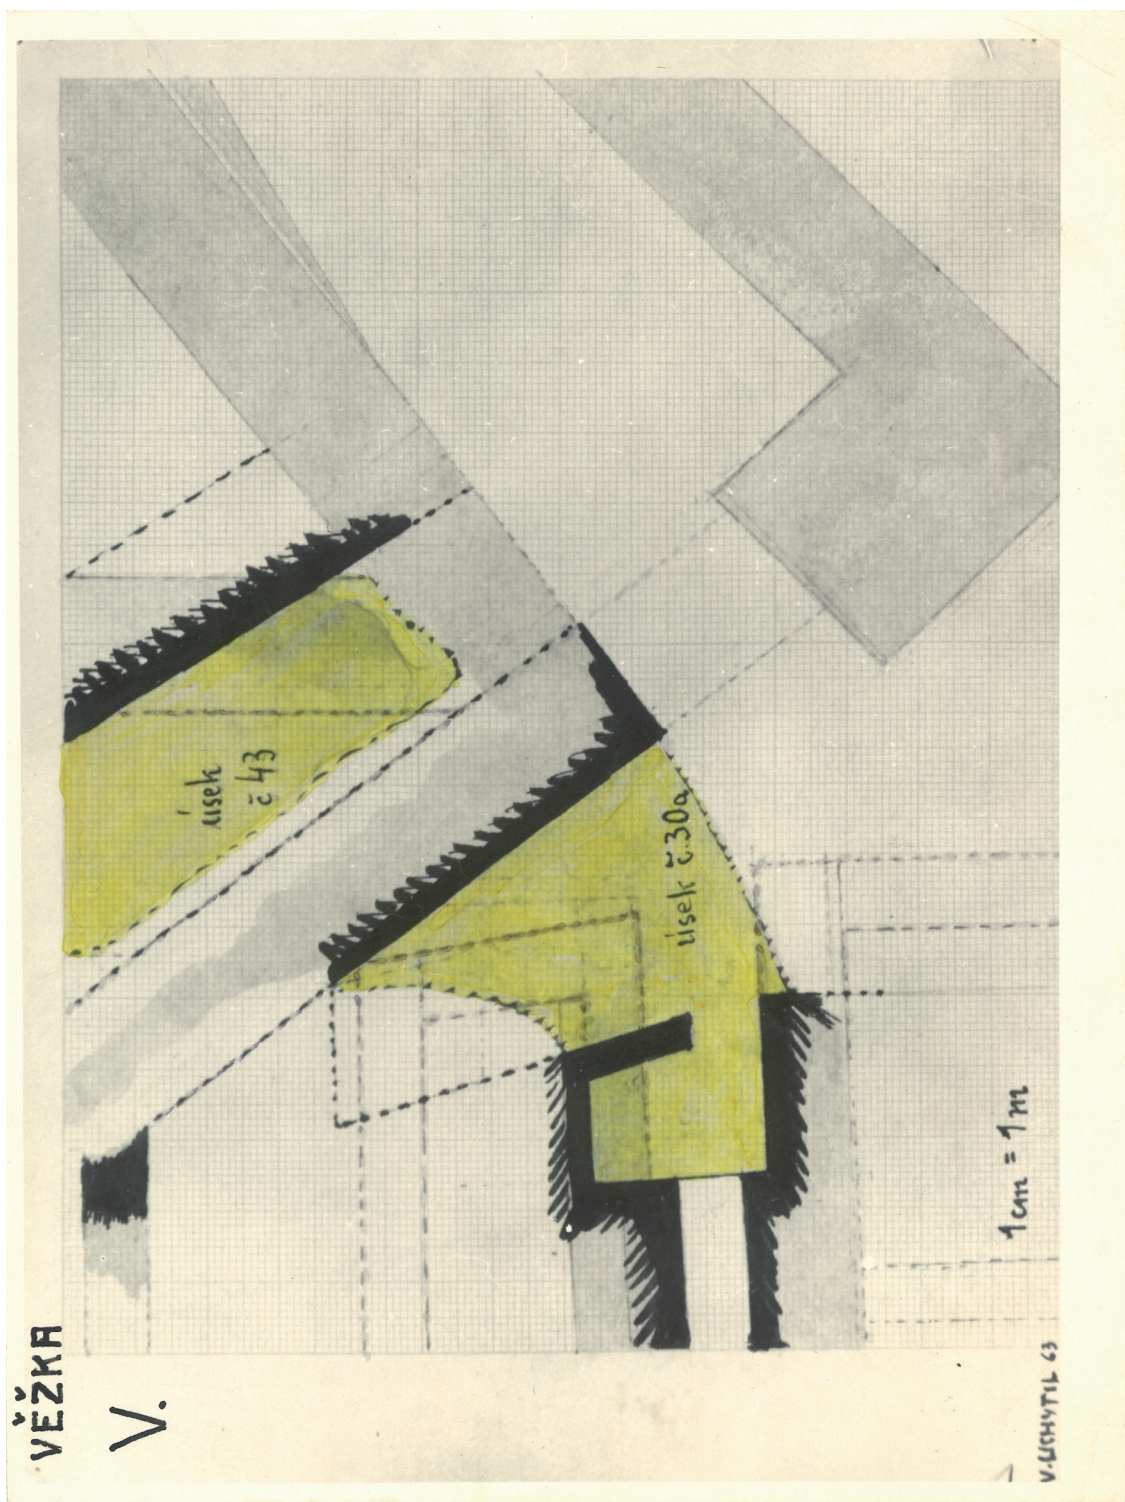
Obr. 8. Věžka. Dílčí situace v čele hradního jádra podle V. Uchytily z roku 1963. Žlutě výkopové práce; černě ověšený průběh zdív; šedě předpokládaný průběh zdív. Úprava J. Hložek. – Abb. 8. Věžka. Teilbefund an der Stirnseite der Kernburg aus dem Jahr 1963 nach V. Uchytíl. Gelb Ausgrabungsarbeiten; schwarz belegter Mauerverlauf; grau mutmaßlicher Mauerverlauf. Bearbeitung J. Hložek.

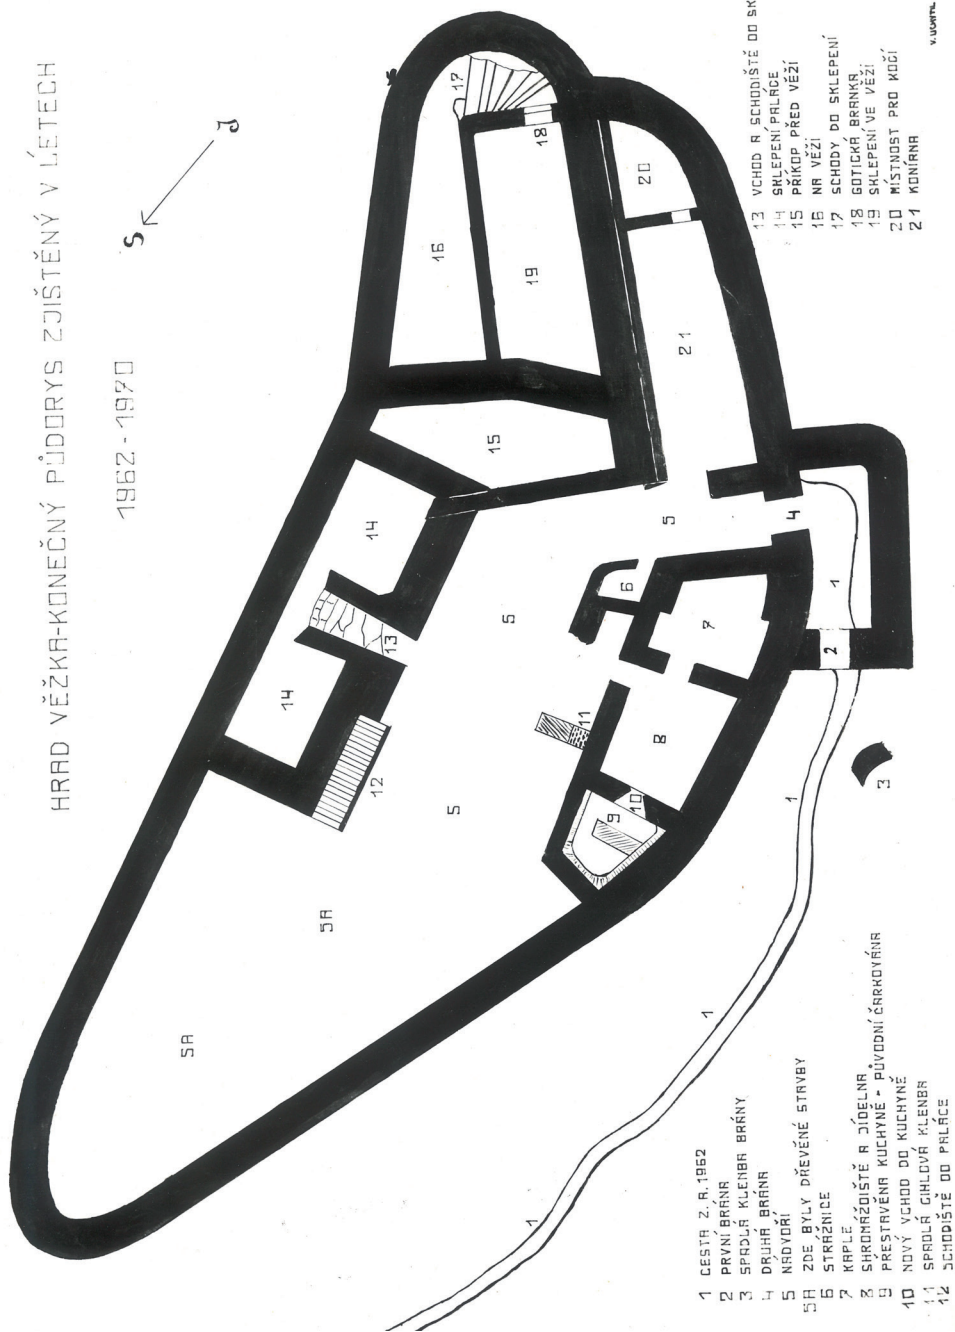
# HRAD VĚŽKA-KONEČNÝ PŮDORYS ZJIŠTĚNÝ V LÉTECH

Obr. 9. Věžka. Půdorys hradu podle výzkumu z let 1962-1970 podle V. Uchytla. 1-cesta z roku 1962; 2-první brána; 3-spadlá klenba brány; 4-druhá brána; 5-nádvorí; 5A-místo zaniklé dřevěné zástavby; 6-stražnice; 7-kaple; 8-shromáždění a jídelna; 9-kuchyň, starší fáze šrafovaná; 10-nový vchod do kuchyně; 11-spadlá cihlová klenba; 12-schodiště do paláce; 13-vchod a schodiště do sklepení; 14-sklepení paláce; 15-příkop před věží; 16-gotická bránka; 17-sklepení ve věži; 18-místnost pro kočí; 21-konírna. Úprava J. Hložek. – *Abb. 9. Věžka. Grundriss der Burg anhand von Untersuchungen aus den Jahren 1962-1970 nach V. Uchytla. 1-Weg aus dem Jahr 1962; 2-erstes Tor; 3-eingestürzter Torbogen; 4-zweites Tor; 5-Hof; 5A-Lage eines erloschenen Holzgebäudes; 6-Wachstube; 7-Kapelle; 8-Versammlungs- und Speisesaal; 9-Küche, ältere Bauphase schraffiert; 10-neuer Eingang in die Küche; 11-eingestürzter Ziegelbogen; 12-Treppe zum Palas; 13-Eingang und Treppe zum Keller; 14-Keller des Palas; 15-Graben vor dem Turm; 16-kleines, gotisches Tor; 17-Keller im Turm; 18-Kutschzimmer; 19-Pferdestall; 20-Kutschzimmer; 21-Pferdestall. Bearbeitung J. Hložek.*

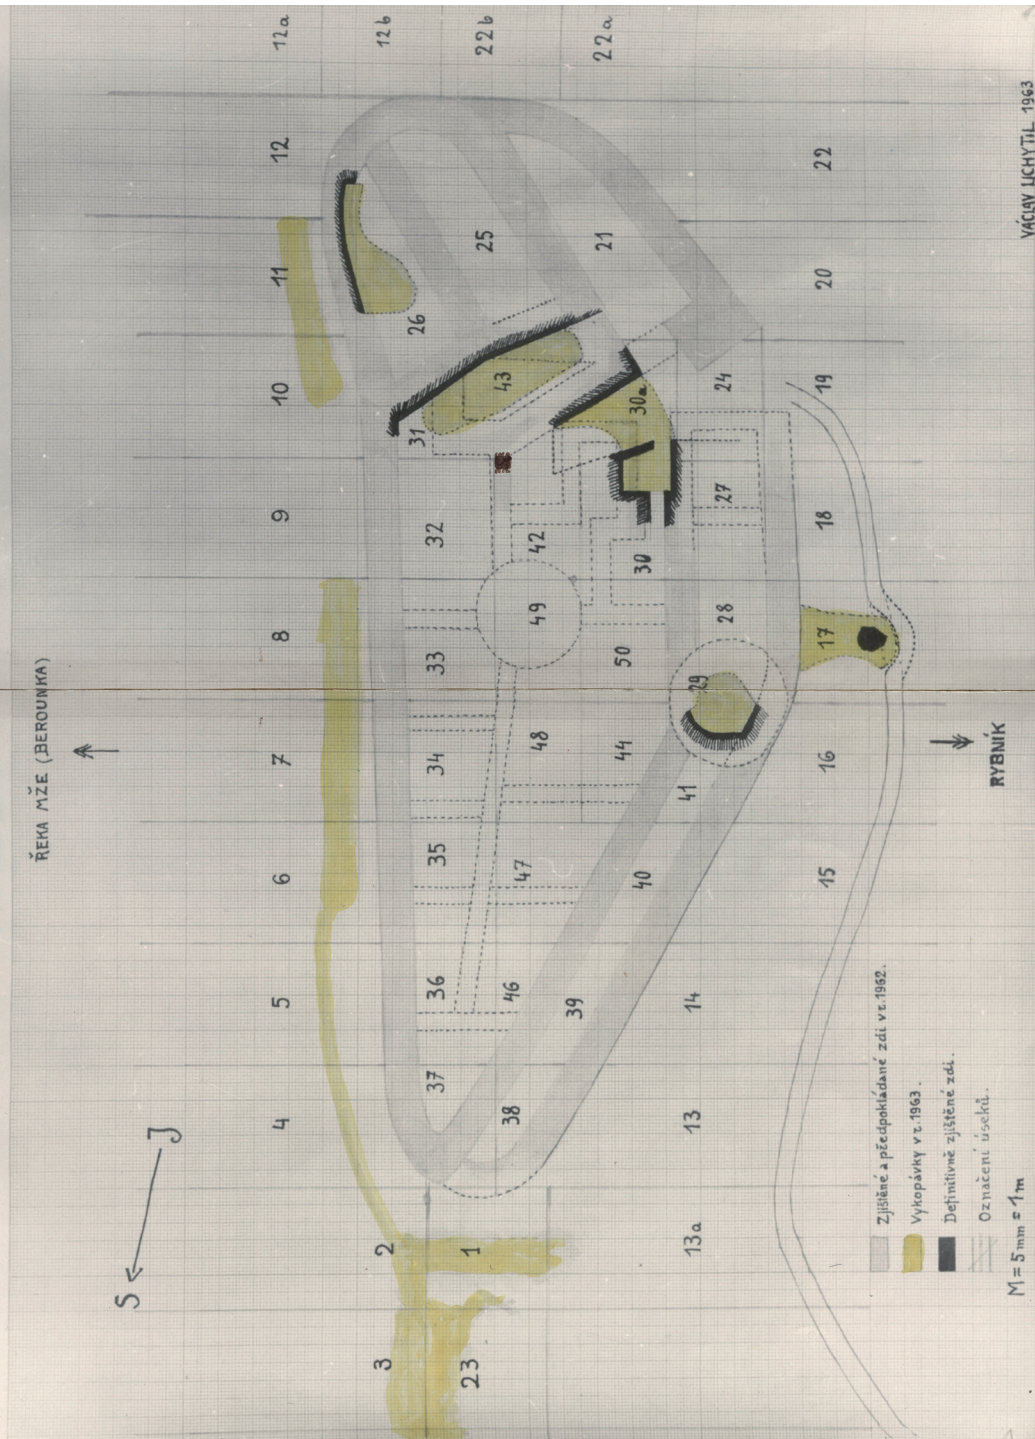
## II. PRACOVNÍ PLÁN PRŮZKUMU HRADU VĚŽKY V R. 1963.

Obr. 10. Věžka. Pracovní plán průzkumu hradu z roku 1963 s vyznačením sektorů odkryvu podle V. Uchytily z roku 1963. Šedě zjištěné a předpokládané zdi (1962); žlutě výkopové práce (1963); černě odkryvem potvrzená zdiva. Úprava J. Hložek. – Abb. 10. Věžka. Arbeitsplan der Untersuchungen der Burg aus dem Jahr 1963 mit gekennzeichneten Ausgrabungssektoren nach V. Uchytily. Grau gefundene und mutmaßliche Mauern (1962); gelb Ausgrabungsarbeiten (1963); schwarz durch Ausgrabung belegte Mauern. Bearbeitung J. Hložek.

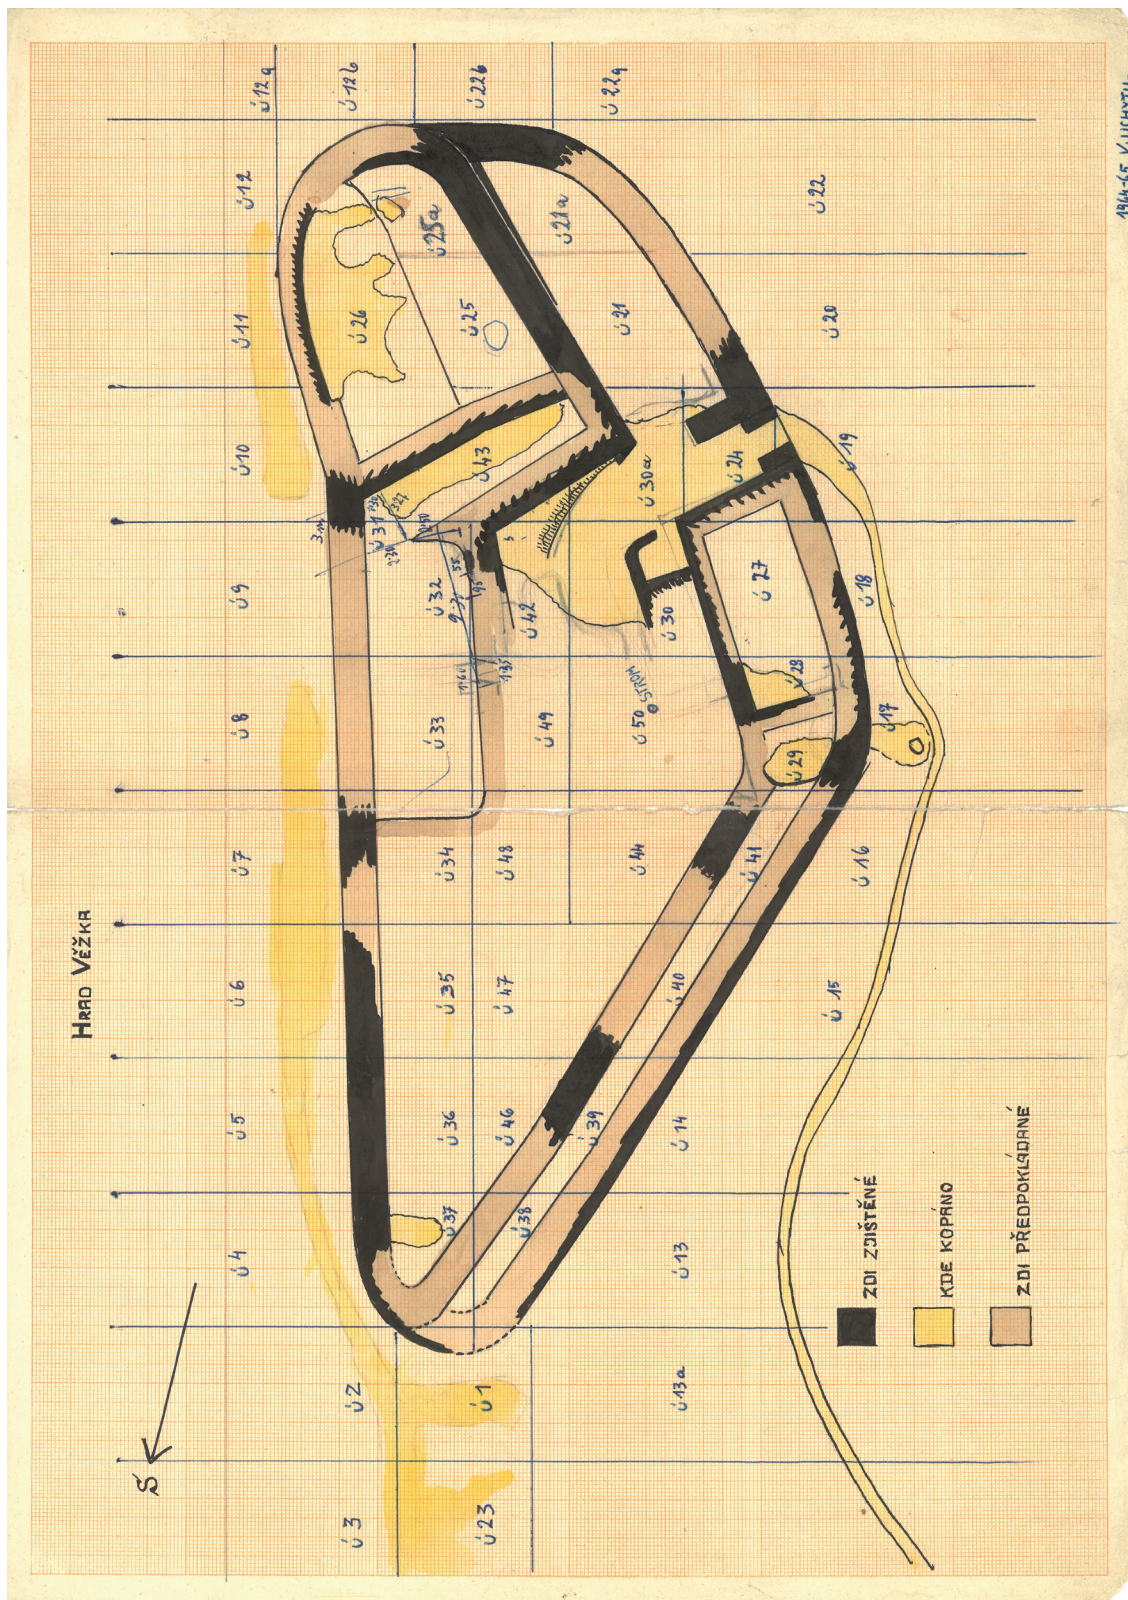
Obr. 11. Věžka. Pracovní plán průzkumu hradu z let 1964-1965 s vyznačením sektorů odkryvu podle V. Uchytily. Černě ověřená zdiva; žlutě ověřená práce; šedě předpokládaný průběh zdív. Úprava J. Hložek. – *Abb. 11. Věžka. Arbeitsplan der Untersuchungen der Burg aus den Jahren 1964-1965 mit gekennzeichneten Ausgrabungssektoren nach V. Uchytily. Schwarz belegte Mauern; gelb Ausgrabungsarbeiten; grau mutmaßlicher Mauerverlauf. Bearbeitung J. Hložek.*
