## Hrad Věžka a jeho odkryv v rekonstruovaných fototabulkách Václava Uchytily

### *Věžka Castle and Its Excavation in Václav Uchytily's Reconstructed Photographic Tables*

**Abstract:** *The survey of minor Věžka Castle, located above the right bank of the Berounka River near Druztová (Plzeň-North District), under the leadership of academic painter Václav Uchytily in 1962–1972 seems to be quite problematic from the modern archaeological point of view since only part of the original documentation has been preserved. However, one of few original resources is known in the form of photographic tables made by Václav Uchytily, depicting not only the earthworks and excavation process themselves, but chosen finds as well. Reconstructed tables, damaged by floods in 2002, are the unique source depicting many non-existent parts of castle's construction features demolished in the process of the excavation. Photos of Václav Uchytily therefore present a valuable source of information about the Prehistoric use of the castle's upper hillock.*

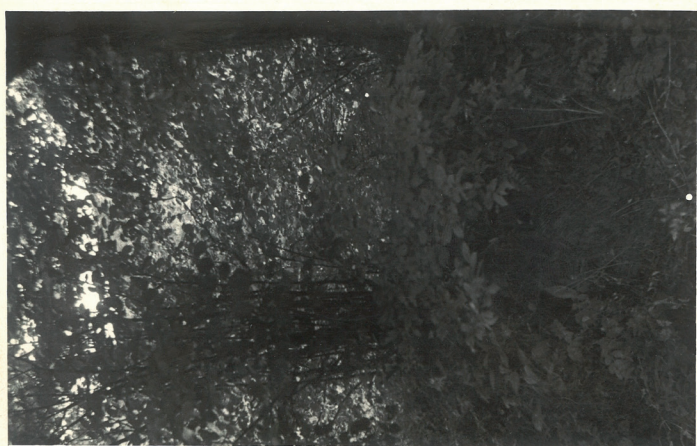
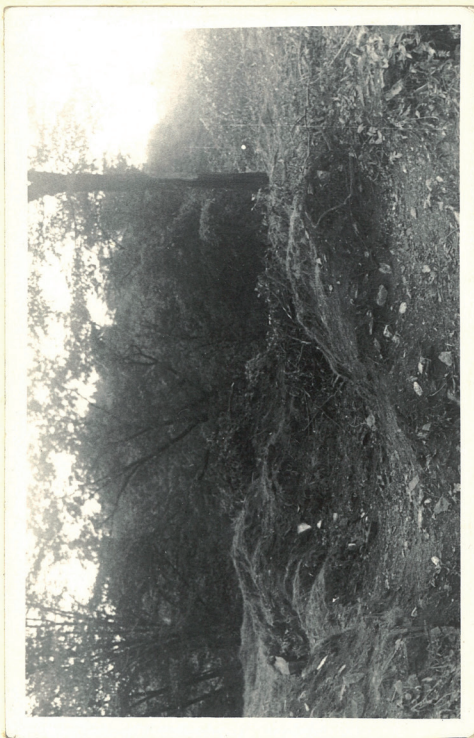
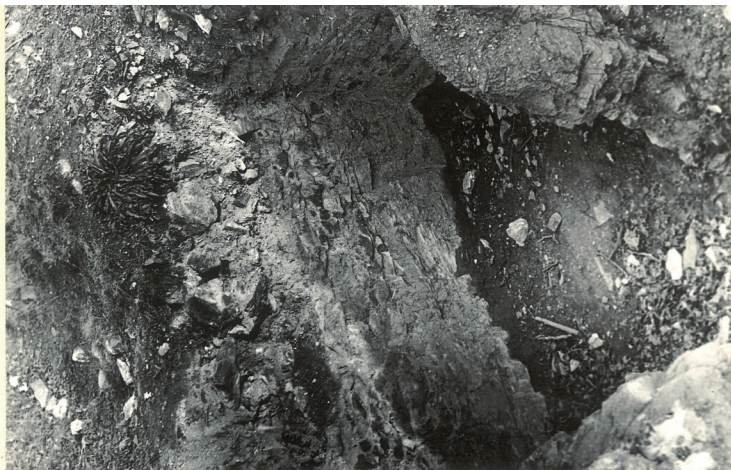
Obr. 14. Věžka. Tab. 2 - úsek 30/30a. Foto V. Uchytíl. Úprava J. Hložek. - Abb. 14. Věžka. Tab. 2 - Abschnitt 30/30a. Foto V. Uchytíl. Bearbeitung J. Hložek.

Tab. 2. - úsek 30/30a

- 1/ Naprosto neprostopný pofost vykácen a vymýtén v r. 1962.
- 2/ Totéž místo po vymýtění. V levém rohu dole u výčnívajícího kousku zdi bylo v r. 1963 započato s výkopem. Viz počátek výkopu této strážní místnosti na tabuli VII a VIII dole, ve zprávě z r. 1963.
- 3/ Vykopaná strážní místnost až na skálu. Patrný vchod do nádvoří.

Pokračováno bylo také v odkryvu „paláce“ při západní straně předhradí, kde byly postupně odkryty tři prostory (úseky 27, 28 a 29; obr. 35, 36, 37, 38). Nejprve byla zcela vytěžena plocha nádvoří za „strážní místností“ (úsek 30, obr. 14, 15, 23, 31, 50, 51) a následně byl v těchto místech objeven 1,3 m široký vstup do střední prostory „paláce“ (úsek 28; obr. 34). V interiéru byly zachyceny dvě podlahové úrovně (Uchytíl 1966, 2). Při pokračování vyklizení uvnitř objektu byl v jižní zdi střední prostory odkryt vstup do „kaple“ (obr. 9-7, 35). Odkryta byla více než polovina interiéru při dochované východní zdi. V severní části budovy, kde Václav Uchytíl předpokládal kuchyni, bylo kopáno již v roce 1963 (obr. 9-9). Nyní bylo přistoupeno k odkryvu za účelem propojení všech tří prostor objektu (obr. 9-7, -8, -9, 35, 36, 37, 38, 39). V severní zdi střední místnosti byl objeven vstup do „kuchyně“. Jeho práh (?) se nacházel ve výšce 1 m nad úrovní druhé podlahy prostřední místnosti (obr. 38). Dosud se zde dochovala dlažba (obr. 38) vyskládaná z cihel (Uchytíl 1963).

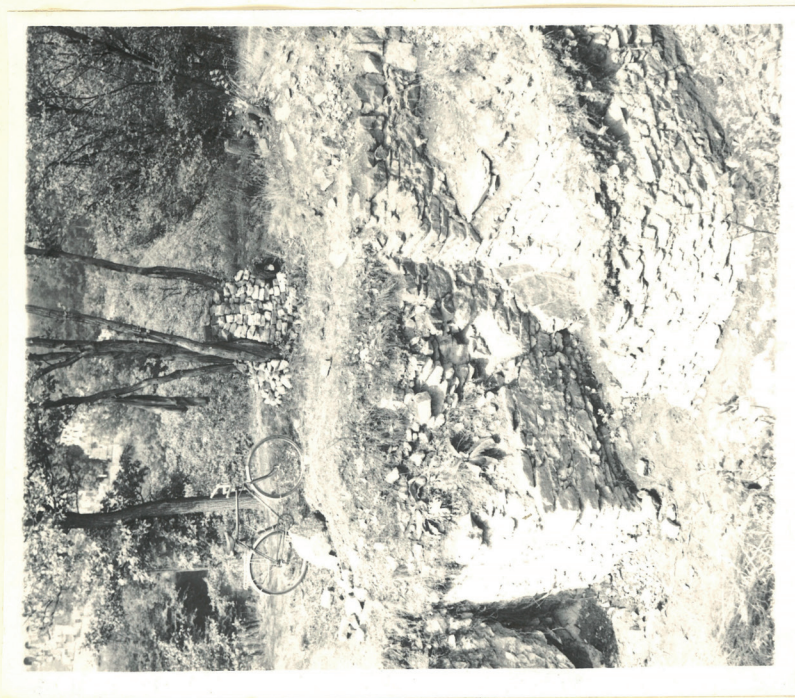
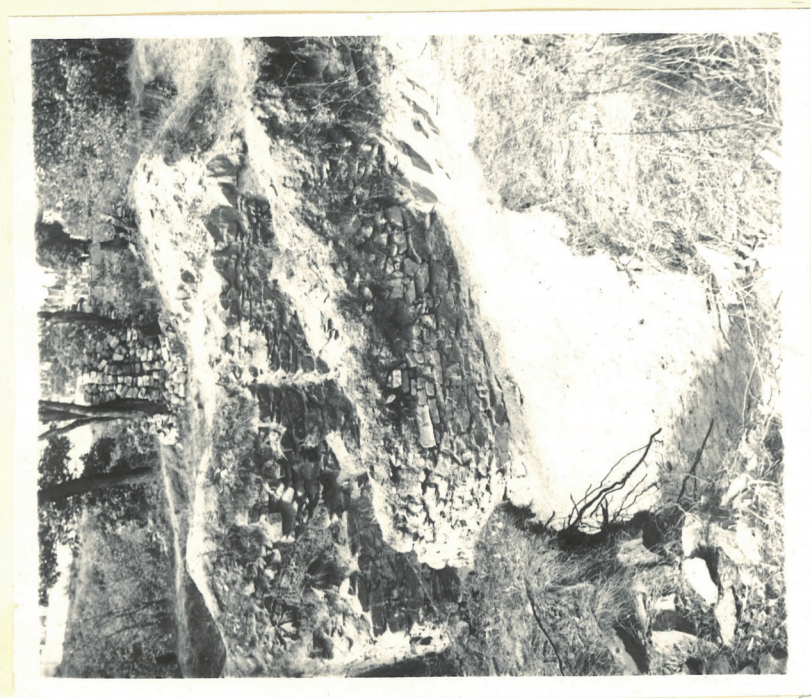
TAB-3.

Tab. 2 - úsek 20

1/ Odkrytá strážní místnost.

2/ Tetaž místnost s odkrytou částí nádvoří zatačejícím se k severu.

V létě 1964 navázaly odkryvy na úseky zkoumané v minulých letech (Uchytíl 1968c). Odkryta byla část vstupního koridoru vedoucího od druhé brány podél čela hradního jádra a částečně také komunikačně aktivní prostor přední části předhradí (úseky 30 a 42; např. obr. 15, 16, 21, 24, 25) a prostor druhé brány (úsek 24; obr. 14, 15, 16 a 34). Tyto výkopové práce s ohledem na kubaturu nadloží zabraly celé dva měsíce, takže odkryv dalších částí hradního areálu pokračoval až v následujících letech.

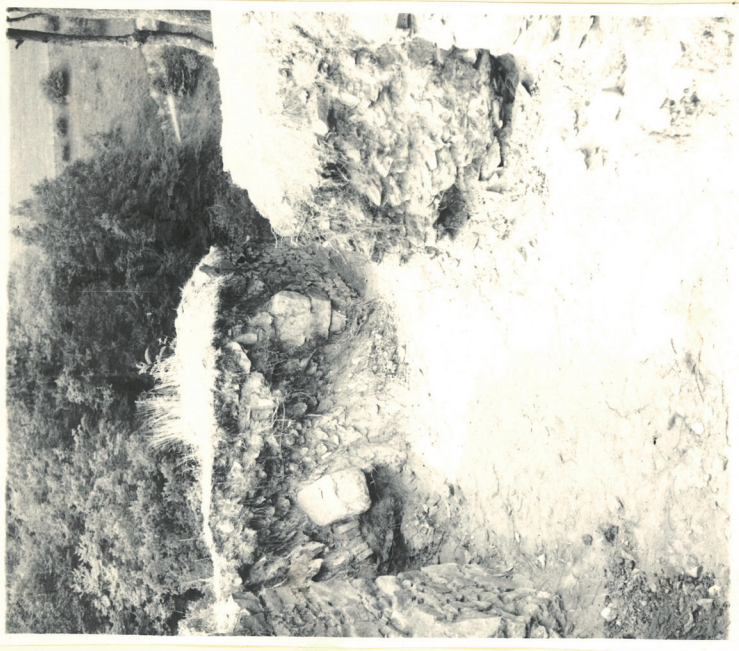
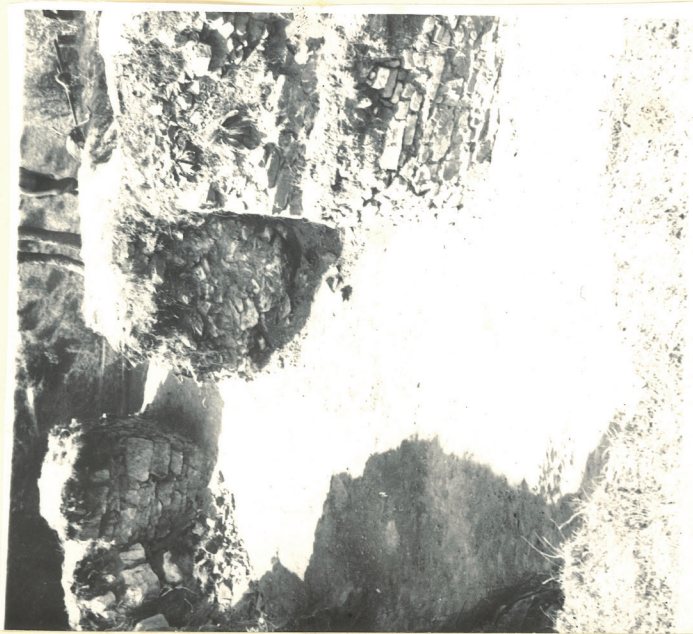
Obr. 16. Věžka. Tab. 4 - úsek 30a a 24. Foto V. Uchytíl. Úprava J. Hložek. - Abb. 16. Věžka. Tab. 4 - Abschnitt 30a und 24. Foto V. Uchytíl. Bearbeitung J. Hložek.

Tab. 4 - úsek 30a a 24  
1/2 Část vykopaného nádvoří a polovina vykopané brány zatím do poloviny  
zbylé její výše.

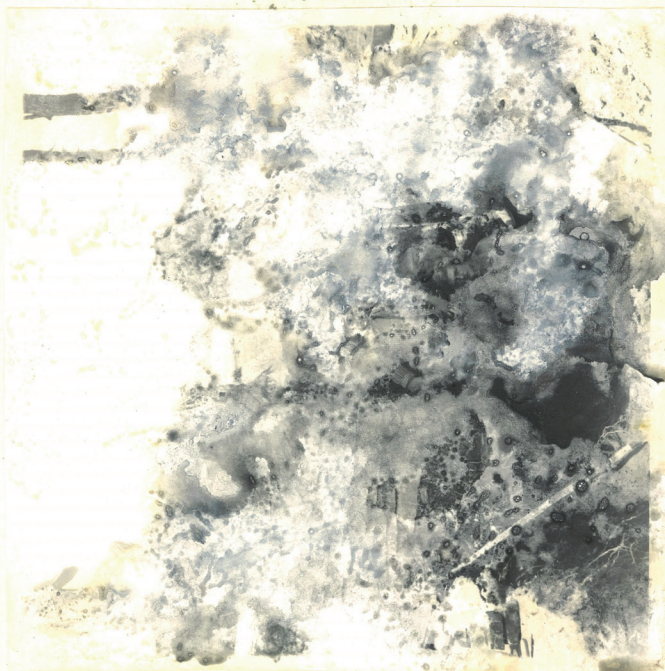
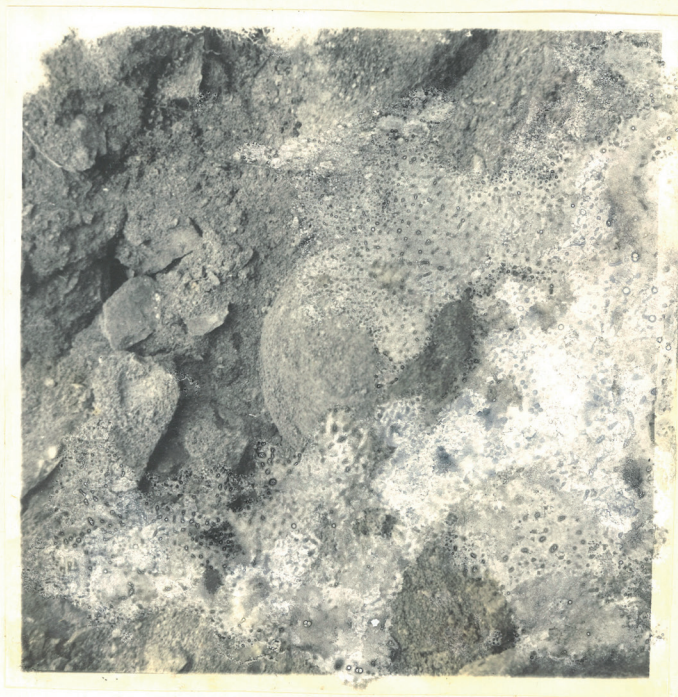
Obr. 17. Věžka. Tab. 5 - úsek 24. Foto V. Uchytíl. Úprava J. Hložek. - Abb. 17. Věžka. Tab. 5 - Abschnitt 24. Foto V. Uchytíl. Bearbeitung J. Hložek.

Tab. 5. - úsek 24

- 1/ Při odklizení spadlé klenby v levé polovině brány vykopána celá koule z pískovce, která prorazila a srazila klenbu.
- 2/ Tato koule z blízka.

Výkopové práce v prostoru druhé brány (úsek 24; obr. 17, 18, 19 a 20) pokračovaly také v roce 1965. V tomto roce bylo přistoupeno také k odkryvu „konírny“ (úsek 21; obr. 9–21 a 27). Svrchní části výplně objektu „konírny“ (obr. 25, 26, 27, 28, 29, 30 a 31) byla tvořena zřícenou klenbou (Uchytíl 1968c). V nemalém množství byly v suti zastoupeny velké kvádry. Dalším odkryv byl rozšířen také na plochy v těsném sousedství těchto objektů. Současně bylo započato s kopáním liniové sonda podél zalomené zdi objevené za místností „strážnice“ (úsek 30, např. obr. 15, 23 31, 50, 51). V navazujícím úseku 50 byly odhaleny zbytky zřícené gotické cihlové klenby (obr. 32 a 33), vyskládané z cihel o rozměrech 25x12x6 cm (Uchytíl 1968b; 1968c). Toto klenutí bylo ponecháno na místě a sondáž za ním pokračovala dále směrem k severu.

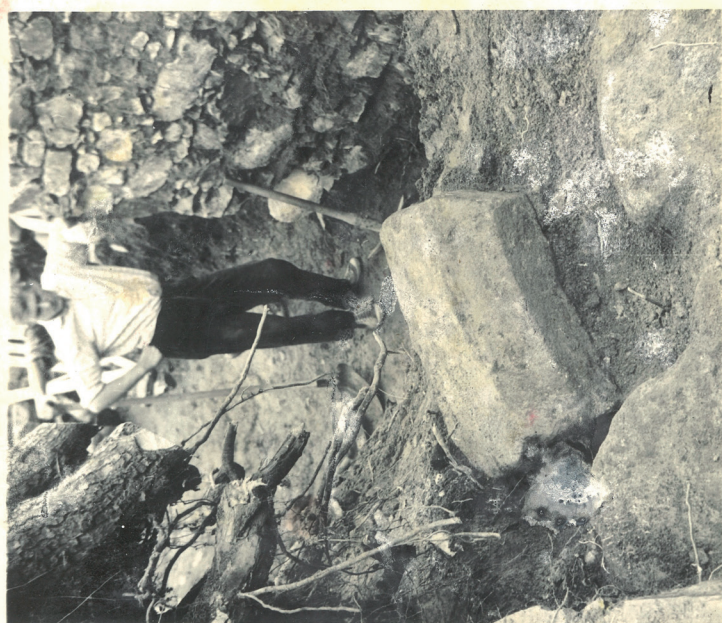
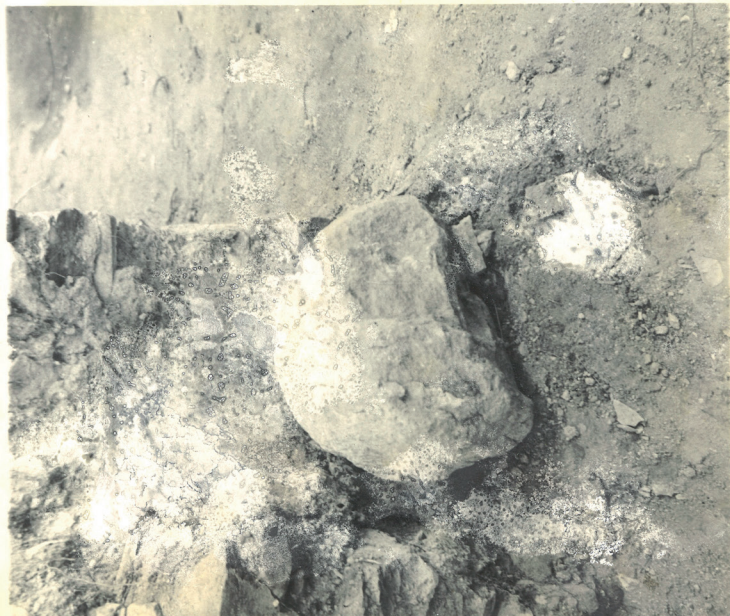
Tab. 6 - úsek 24

- 1/ Při prokopávání druhé strany brány nalezena část gotického oblouku z brány.
- 2/ Z vnější strany brány nalezena vražedná druhá pískovcová koule, též velké kosti, která roztránila pilíř. Podle směru bylo zjištěno, kde byl postaven prak.

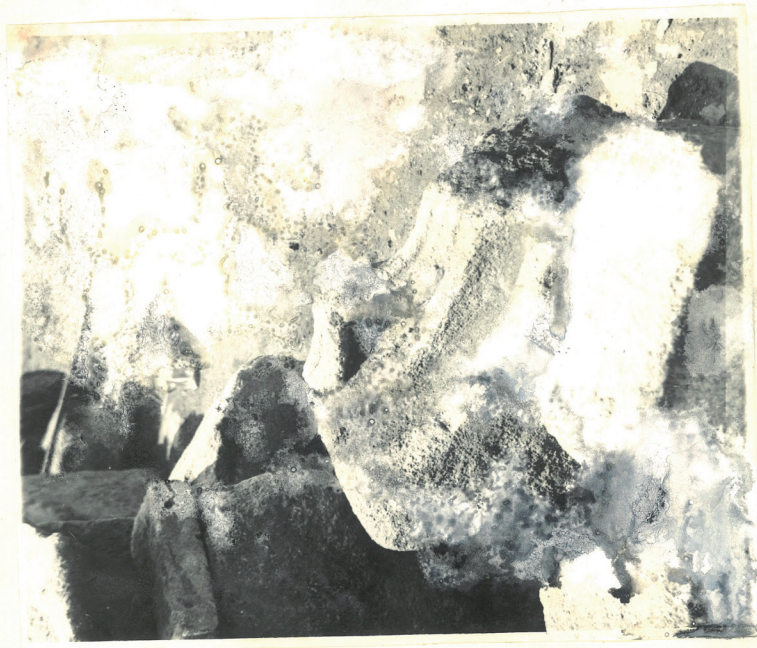
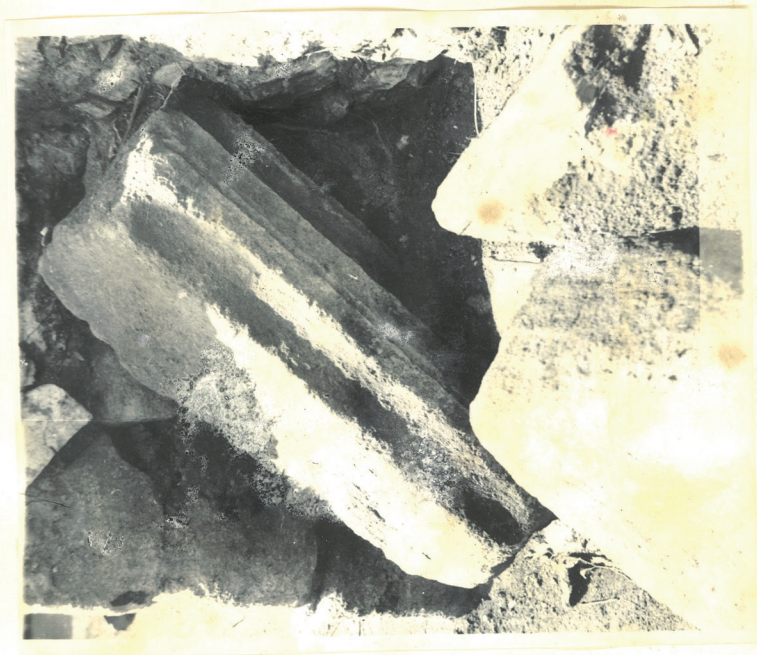
Obr. 19. Věžka. Tab. 7 - úsek 24. Foto V. Uchytíl. Úprava J. Hložek. - Abb. 19. Věžka. Tab. 7 - Abschnitt 24. Foto V. Uchytíl. Bearbeitung J. Hložek.

Tab. 7 - úsek 24

- 1/ Při prokopávání druhé /pravé/ strany brány nalezena část gotického okna, pravděpodobně z kaple.
- 2/ Těsně za pravým pilířem brány uvnitř do nádvoří, vykopána část gotického ostění brány silně profilovaná.

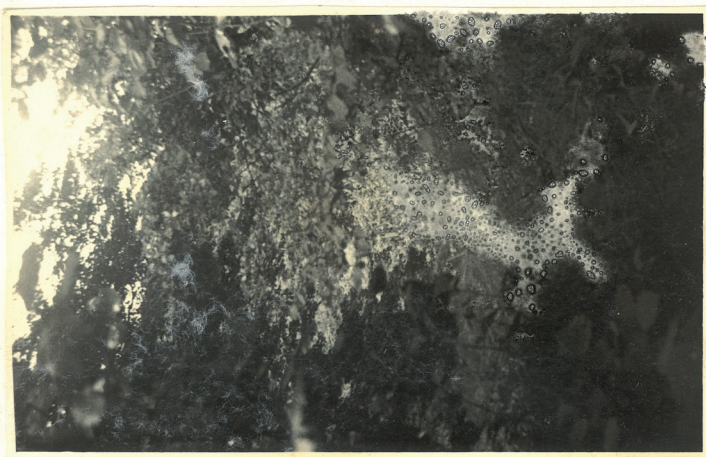
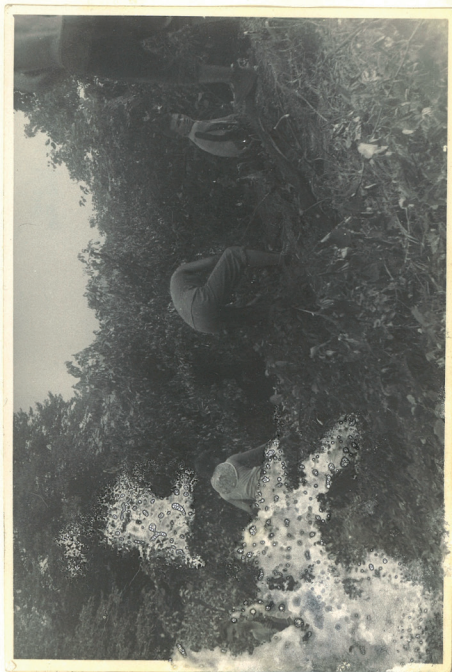
## TAB. 9.

Tab. 9 - úsek 30a, 30, 42 východní polovina nádvoří.  
 1/ Pohled na tuto část v r. 1962 před mýtním.  
 2/ Tatáž část při odstraňování vegetace.

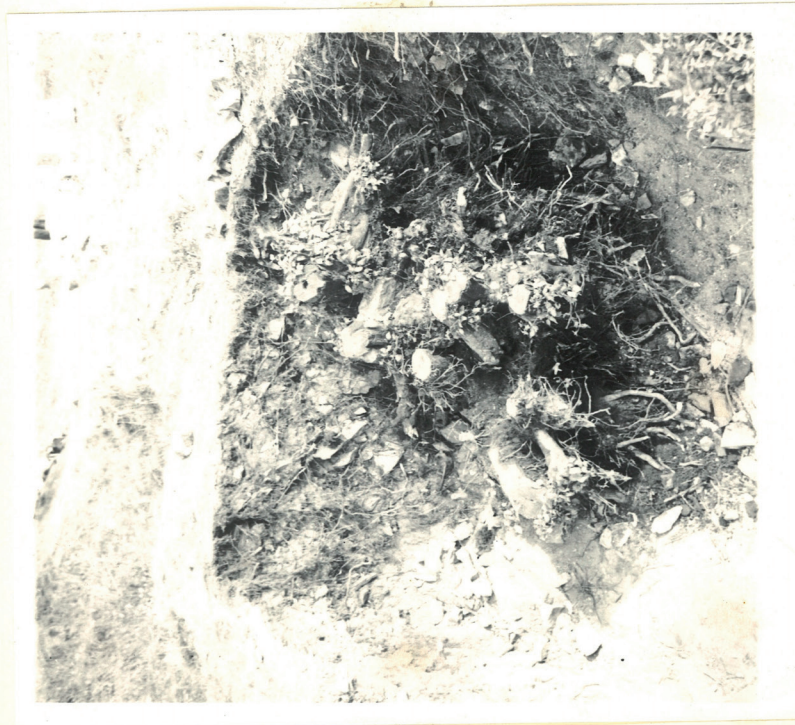
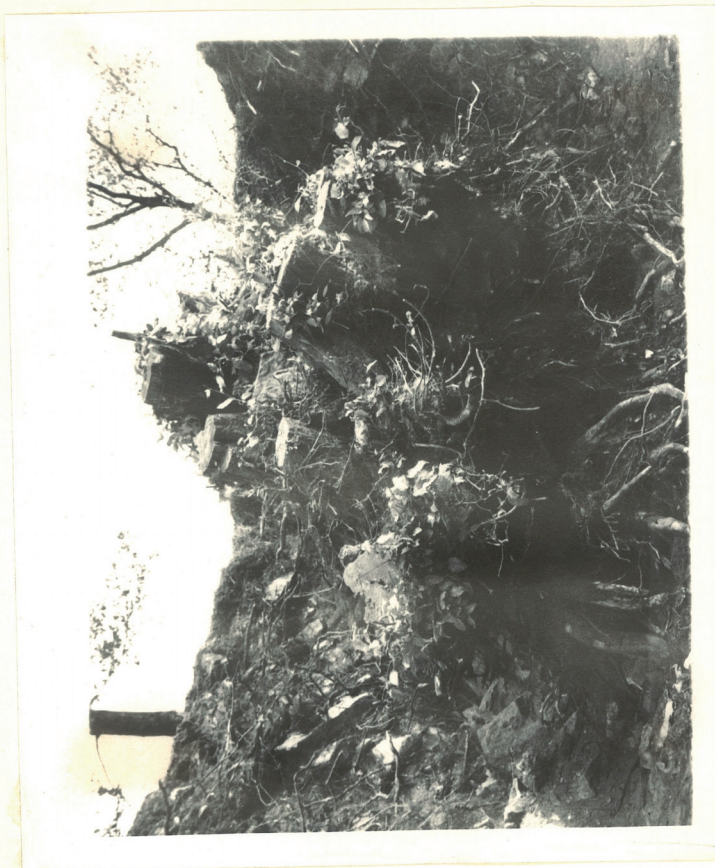
Tab. 10 - úsek 30a, 30  
1/ 16 srtax srostlých pařeží v nádvoří, východní část, muselo se pracně okopat a podkopat.  
2/ Tytéž pařezy sražené dolů a pak rozřezané vy vlečeny branou.

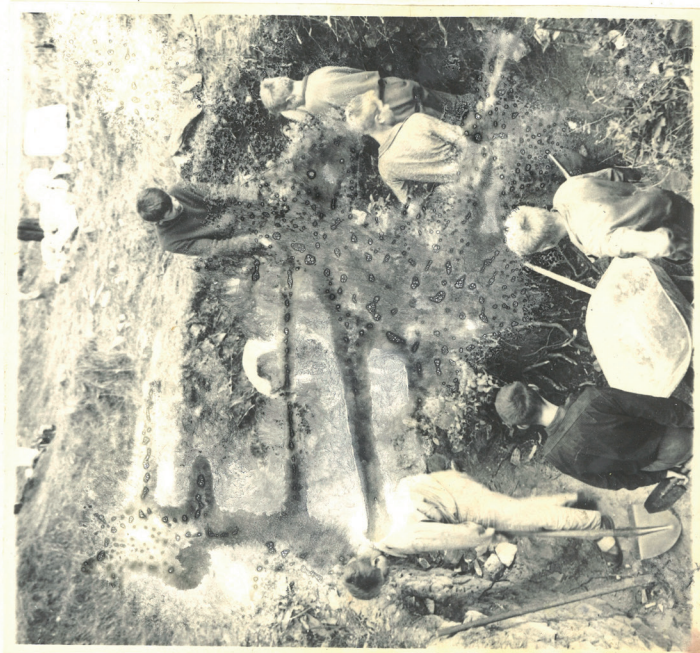
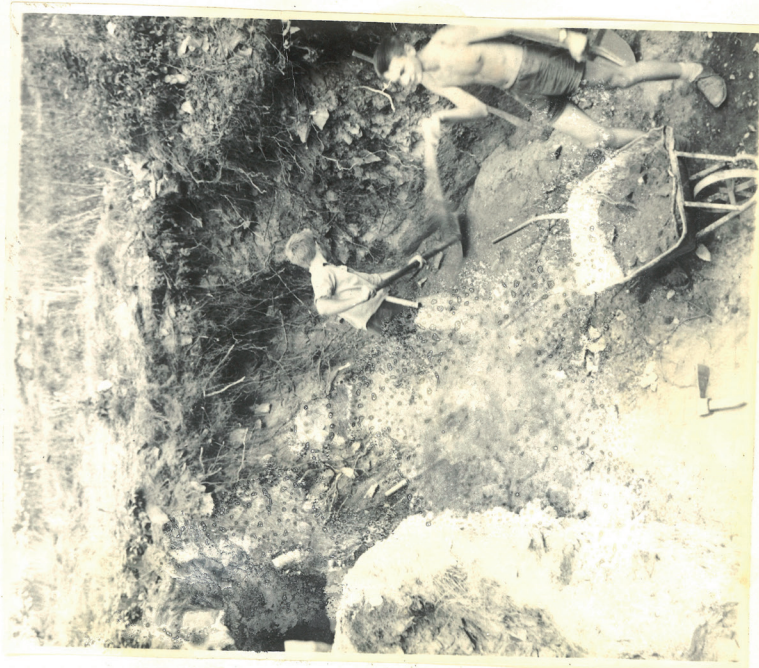
TAB. 11.

Tab. 11 - úsek 30a, 20

1/ Rozbíjení 16 spletených pařezů s kořeny.

2/ Vykopávání východní části nádvoří směrem na východ a kolem strážní místnosti směrem na sever.

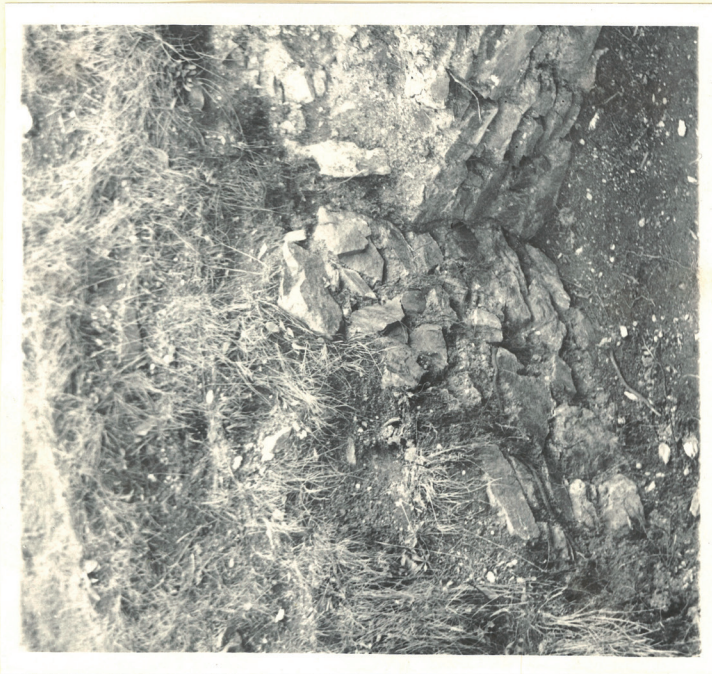
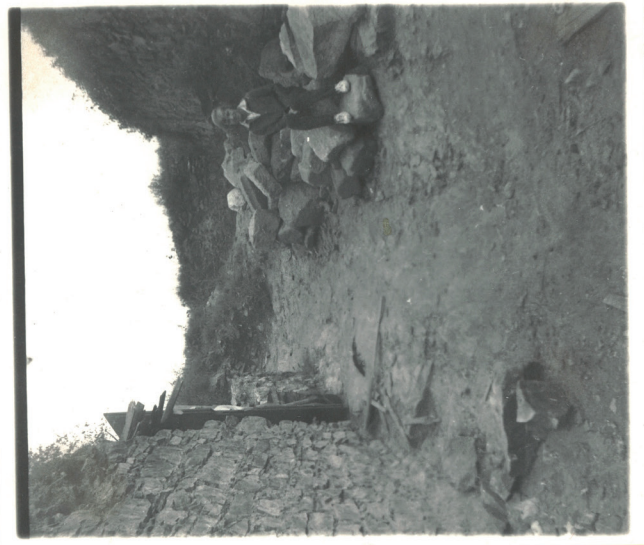
Obr. 24. Věžka. Tab. 12 - úsek 42. Foto V. Uchytíl. Úprava J. Hložek. - Abb. 24. Věžka. Tab. 12 - Abschnitt 42. Foto V. Uchytíl. Bearbeitung J. Hložek.

Tab. 12 - úsek 42

- 1/ Konec nádvoří na východě, kde objeven roh a zeď pokračující směrem na sever.
- 2/ Prokopávání nádvoří na východ k objevenému rohu /tab. 12 a 1/
- 3/ Celkový pohled na vykopané nádvoří od východu do brány na východ až na skalní dno, které pozvolna od brány stoupá.

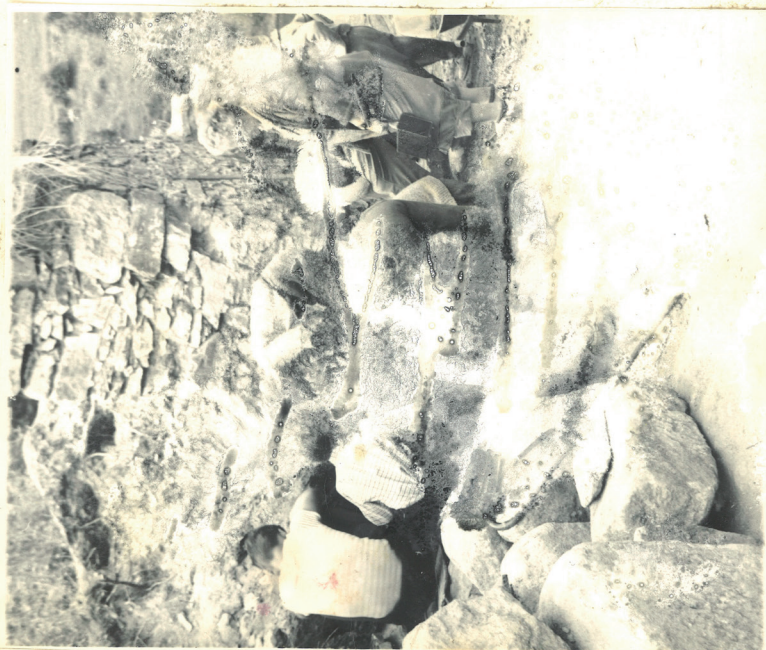
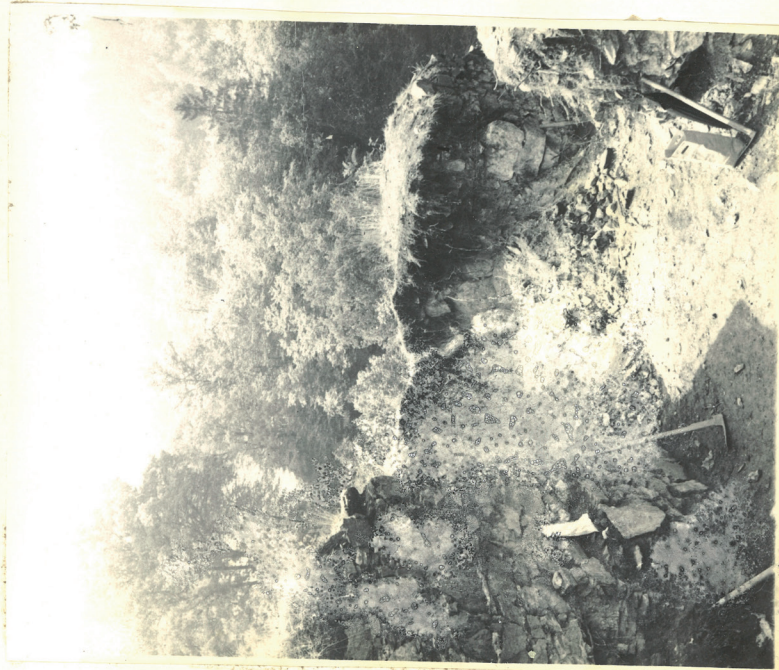
Tab. 13 - úsek 24, 30a

- 1/ Uvnitř nádvoří na levé straně brány objevena zeď a její roh. Byl to pilíř u něhož započáto s vyklížením suti, která se pečlivě prohlédávala a kde zjištěna později konírna.
- 2/ Proti pilíři u brány směrem k východu objeven další roh zdi, která směrem valapánádvořím na východ a na jih do konírny a tím určen vchod do konírny.

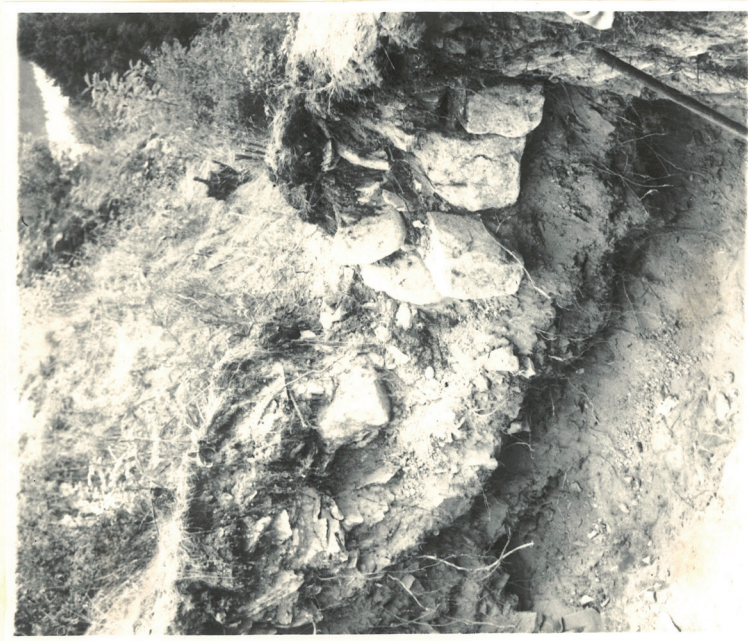
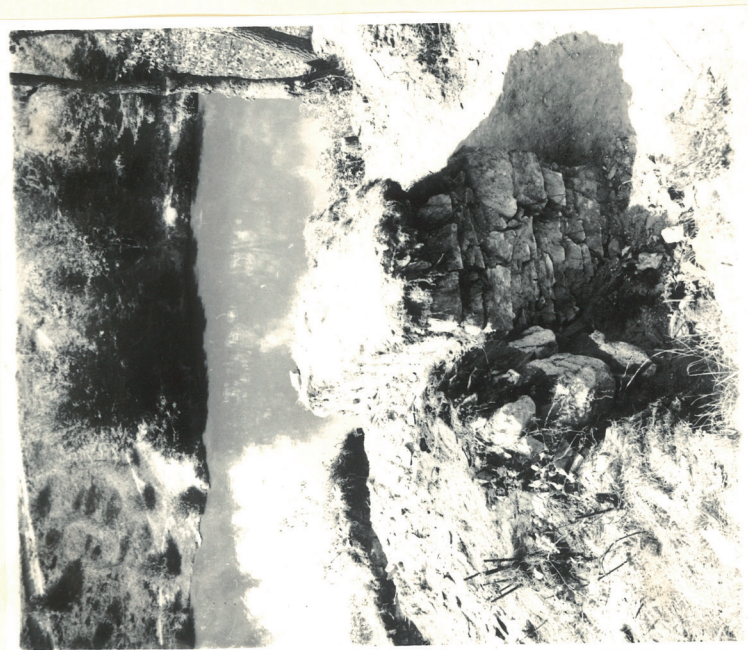
Tab. 14 - úsek 30a, jihozápadní část.  
1/ Vchod do konírny, v suti se objevily veliké pískovcové hranoly.  
2/ Pilíř u brány do poloviny výše odkrytý a suť ve vchodu do konírny.

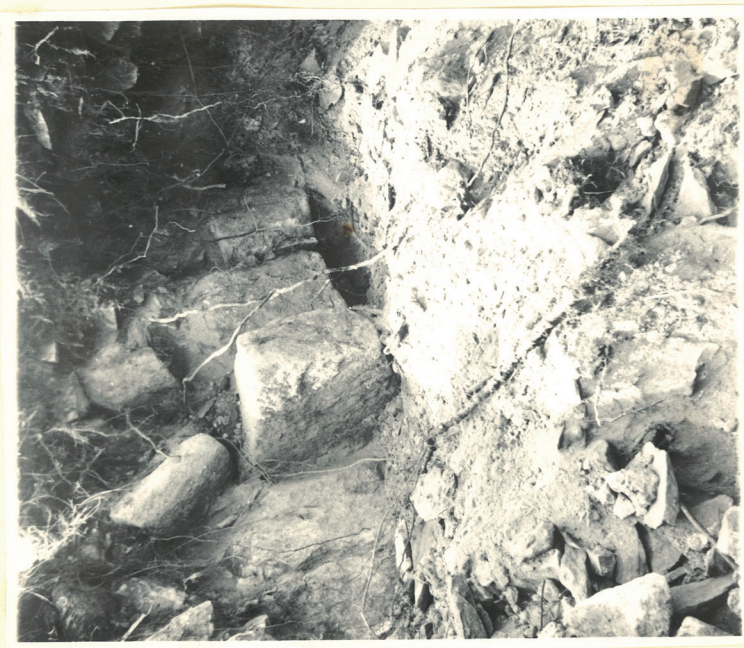
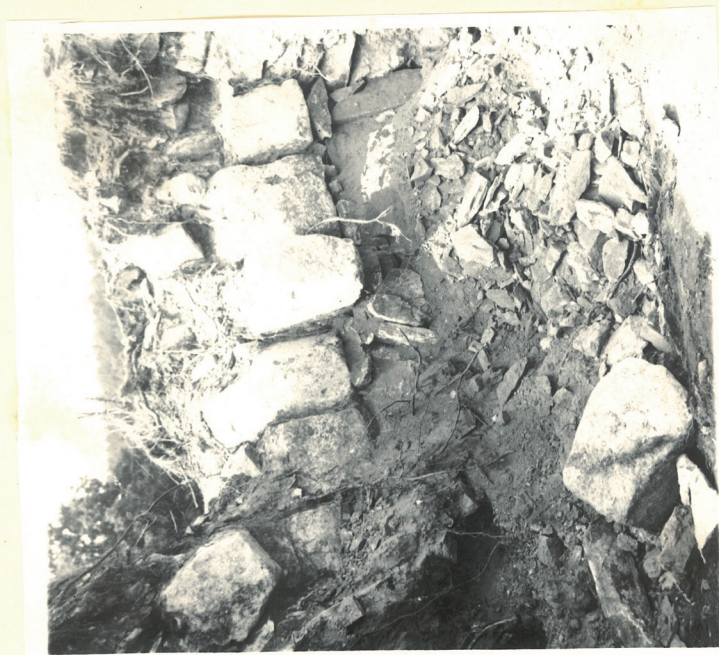
Tab. 15 - úsek 30a

- 1/ Ve vchodu do konírů byly objeveny další pískovcové hranoly.
- 2/ Při dalším odklizení suti do hloubky, objevena spadá cihlová klenba, na které byla položena souvislá řada velkých pískovcových hranolů. Snad to byla spojnice velké věže s bránou.

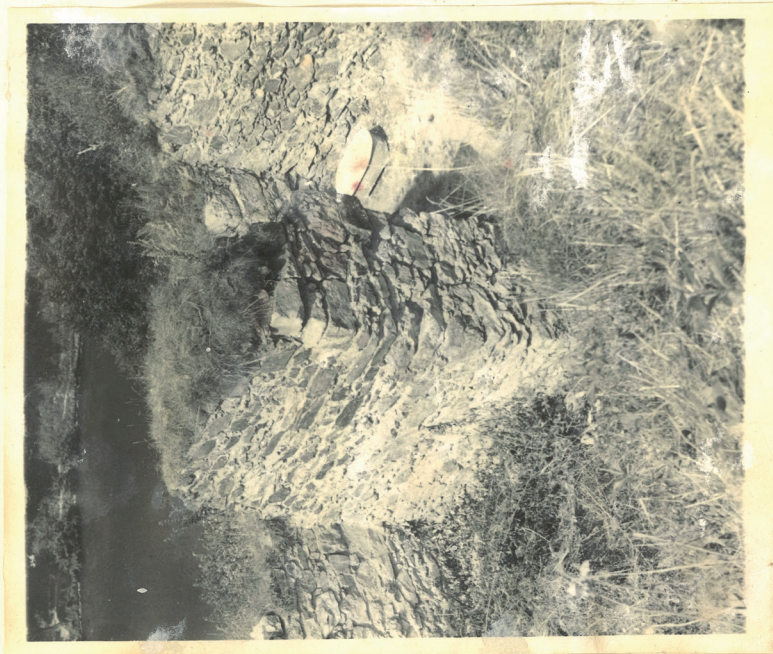
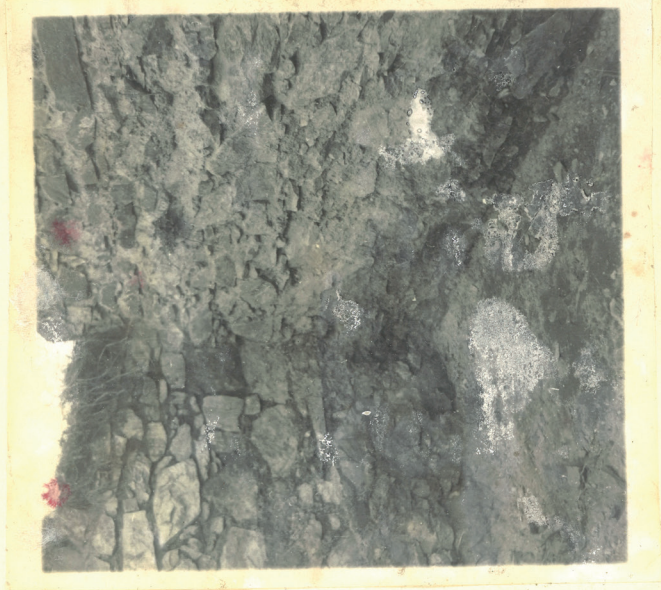
Obr. 28. Věžka. Tab. 16 - úsek 24, 21. Foto V. Uchytíl. Úprava J. Hložek. - Abb. 28. Věžka. Tab. 16 - Abschnitt 24, 21. Foto V. Uchytíl. Bearbeitung J. Hložek.

Tab. 16 - úsek 24, 21

1- Vykopaný celý pilíř v levo u brány a hradební zeď, běžící na jih a tím odkryt roh konírny.

3/ Úplně vyčistěný roh konírny v levo za branou.

Po odpracované sezóně 1967 byla odkryta přibližně polovina hradního areálu včetně nejvýraznějších objektů tvořících jeho zástavbu. Výkopové práce pokračovaly zejména v „konírně“ (úsek 21; obr. 25, 26, 27, 28, 29, 30 a 31), která byla v tomto roce v úplnosti odkryta (Uchytíl 1968d). V zadní části tohoto prostoru (podúsek 21a; obr. 31), kde skalní podloží prudce klesá o 2 m, byl ve zdi pod „velkou věží“ zjištěn velký otvor, který „kdysi vylámali hledači pokladů“ (Uchytíl 1968b, 3). V prostoru samotného hradního jádra, v místech „velké věže“, bylo navázáno na práce přerušené v roce 1963, kdy bylo započato s odkryvem obvodové zdi (obr. 45, 46, 47). Výkopovými pracemi tak byl postižen dvorek před „velkou věží“, kde byly, podobně jako v minulých letech, nalezeny bloky mazanice s otisky dřevěných konstrukcí. Obvodová zeď byla odkryta od středového vkopu směrem na sever po celé délce až místu s 1, 80 m širokou zdí vedoucí od západu. Bylo tak jasně nalezeno zdivo vymezující „plochu původní stavby“. Na opačné jižní straně byla nalezena „chodba“ vedoucí do zasypaného sklepení (úsek 25; obr. 46, 86, 87). Na jejím počátku byly odkryty tři kusy pískovcového ostění gotického portálu (Uchytíl 1968b, 3–4).

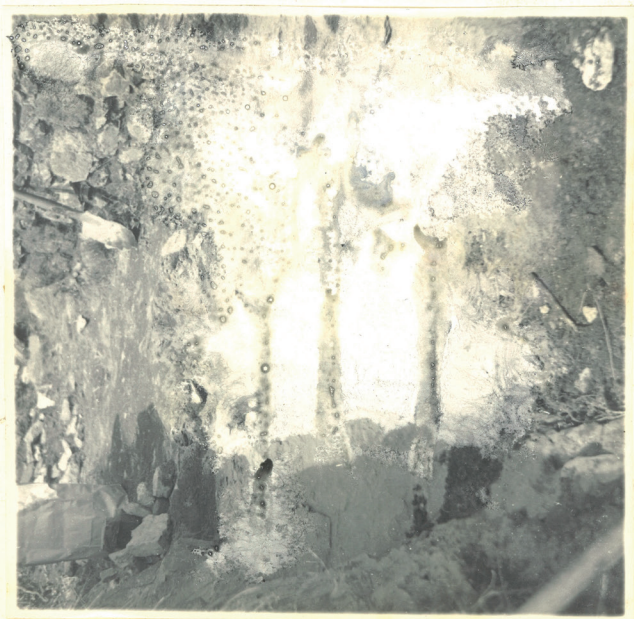
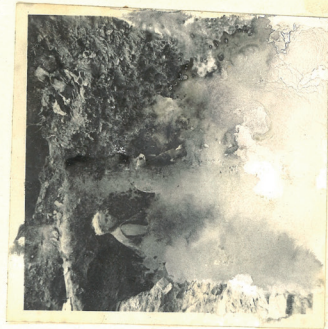
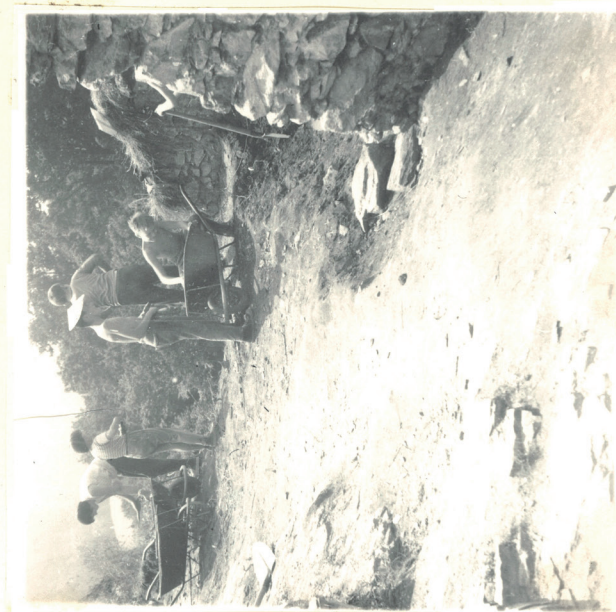
Tab. 17 - úsek 24, 21

- 1/ Další vykopávky v konírně. Vlevo zeď velké věže a pod ní zbytek zdi, která kdysi držela stropy konírny. Pouze v useku 21a, až na konci konírny se zachovala, / vide zpráva z r. 1963, tab. XI obráz usek 8. 21/. Byla zničena kořeny stromů, rostoucích na věži, jejichž kořeny se vklínily mezi zeď velké věže a přilehlou zeď konírny.
- 2/ Obráz kořenů dubu na věži, které zničily zeď, jak výše uvedeno.

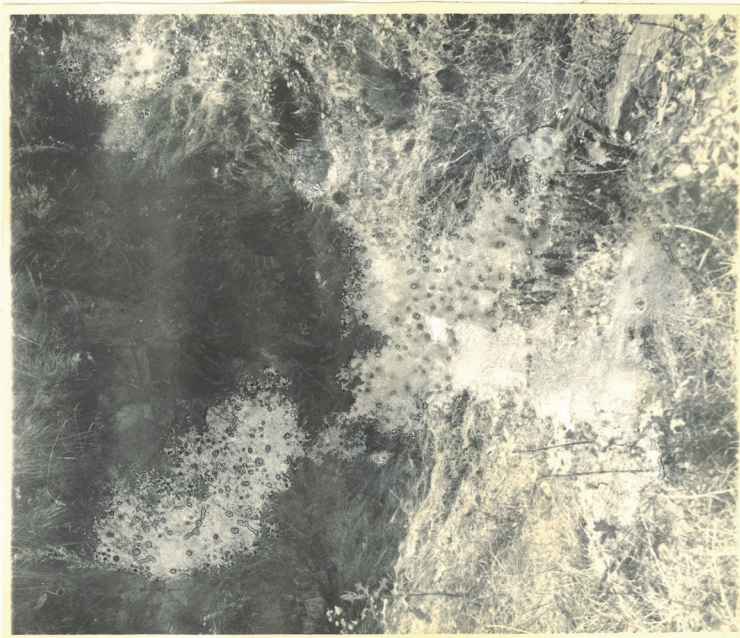
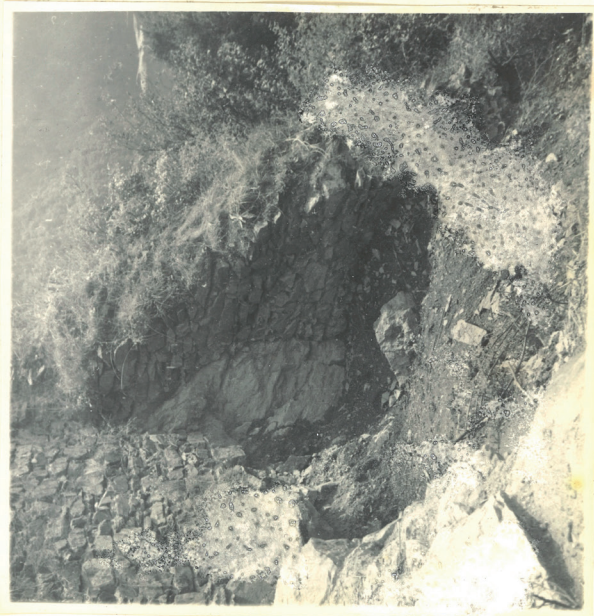
Obr. 31. Věžka. Tab. 19 - úsek 21a. Foto V. Uchytíl. Úprava J. Hložek. - Abb. 31. Věžka. Tab. 19 - Abschnitt 21a. Foto V. Uchytíl. Bearbeitung J. Hložek.

Tab. 19 - úsek 21a  
 1/ Vykopávky na konci konírny.  
 2/ Tentýž úsek po úplném vyklizení až na skalnaté dno.

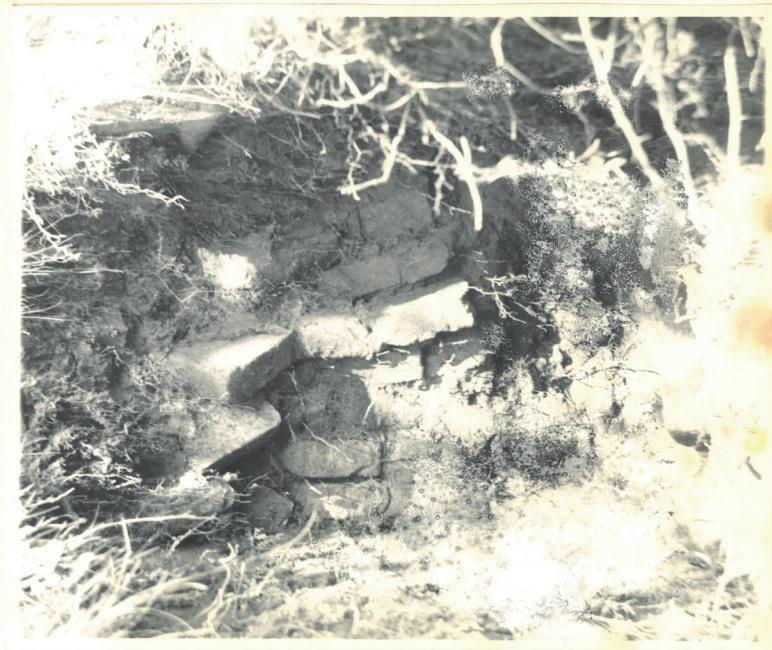
Tab. 20 - úsek 30, 50

- 1/ Příkop podél zdi za strážní místností; nakonci objevena spadlá cihlová klenba, rozměry cihly 25/12,6, gotické.
- 2/ Totéž spadlé klenutí z blízka.

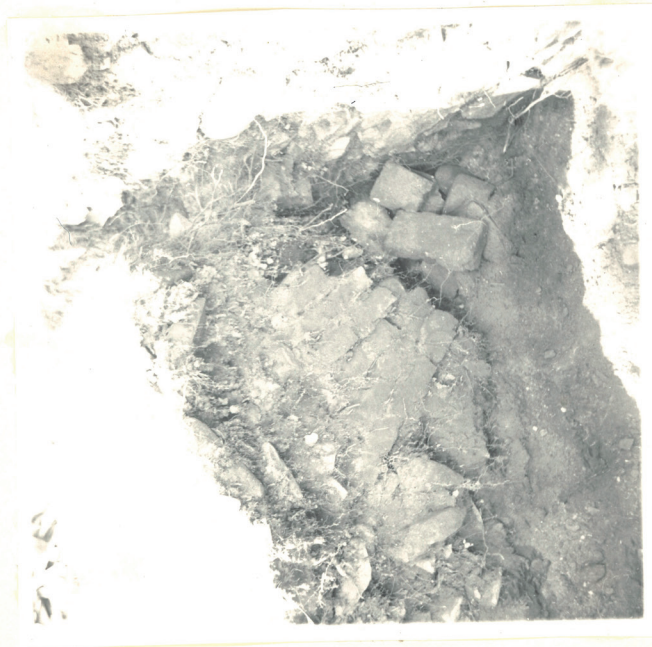
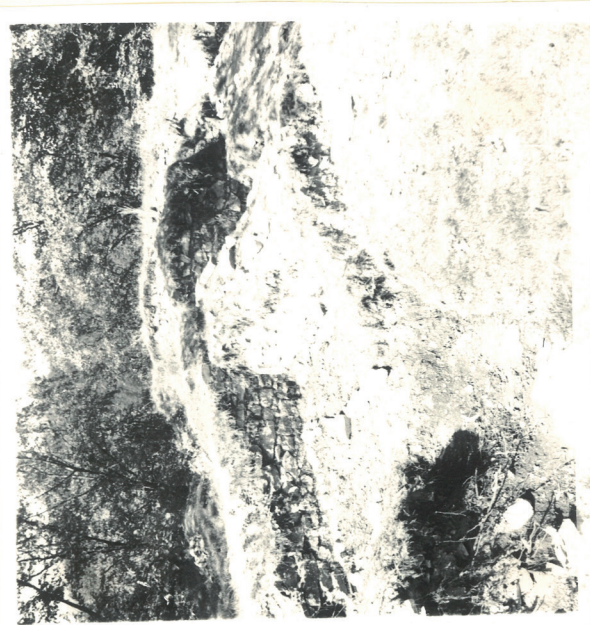
Obr. 33. Věžka. Tab. 21 - úsek 50. Foto V. Uchytíl. Úprava J. Hložek. - Abb. 33. Věžka. Tab. 21 - Abschnitt 50. Foto V. Uchytíl. Bearbeitung J. Hložek.

- 1/ Spadlá klenba s druhé strany. Byla ponechána jako ukázka stavební práce.
- 2/ Za spadlým klenutím pokračoval příkop. Ponechané klenutí je viděti upros-  
třed.

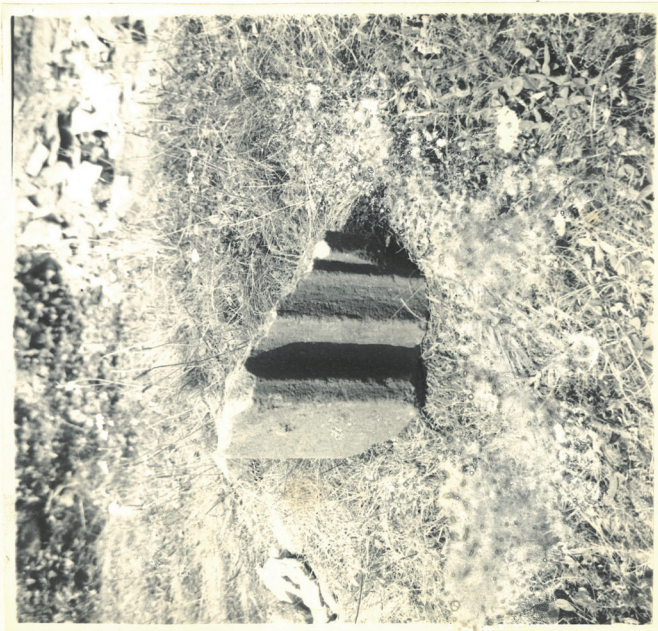
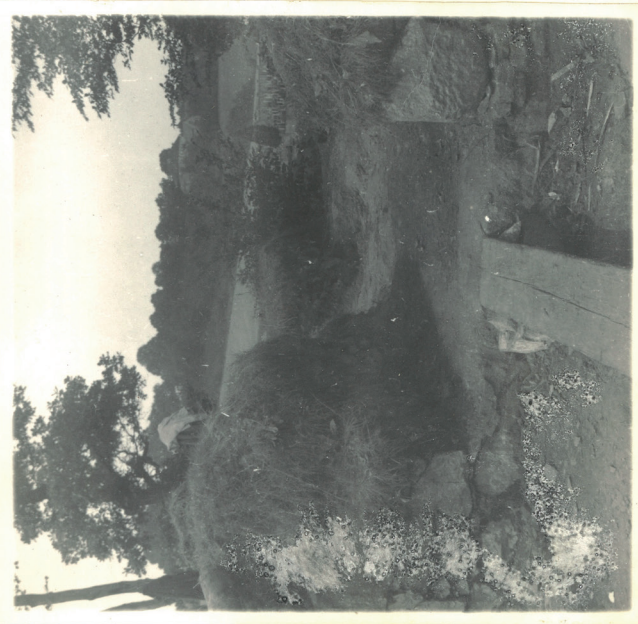
Tab. 22 - úsek 30, 28

1/ Při kopání příkopu /tab. 20 č. 1/ vykopána část pískovcového gótického ostění neobyčejně krásně profilovaného.

2/ Objevený vchod z ú. 30 do 28.

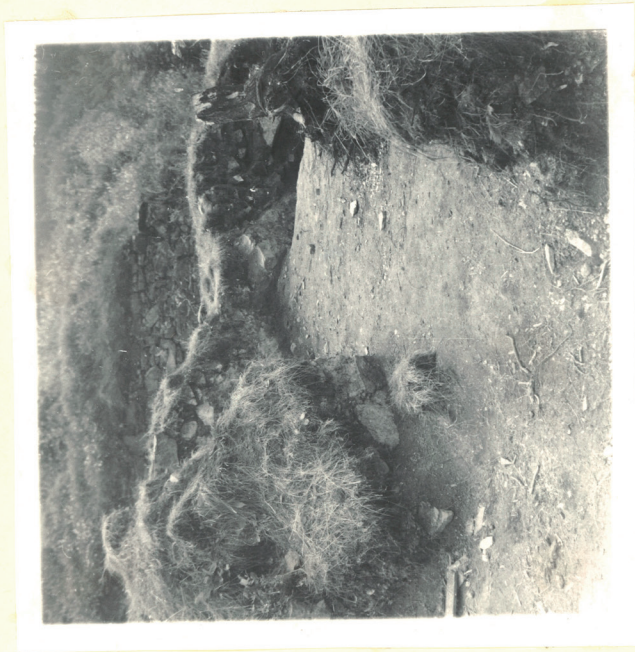
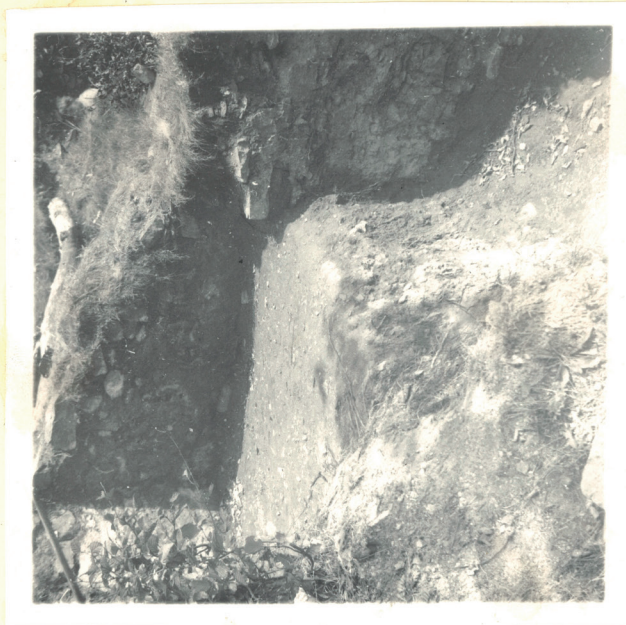
Tab. 23 - úsek 28, 27

- 1/ Odkrytý vchod z úseku 28 do 27, kde předpokládán zbytek kaple, vzhledem k tomu, že pod zdí tohoto úseku v nádvoří u brány vykopána část ostěžní okna z kaple /tab. 7 č. 1/, před zdí do úseku 30 nalezena část překrásného ostěžní vchodu a uvnitř ú. 27, vlevo, je viděti zúžení zdi, jak bývá u vítězného oblouku před presbitáři.
- 2/ Totéž od západu na východ, také viděti zúžení. Zde provedena hluboká sondáž. Podle nálezů střepe v hloubce se zdá, že tato část byla přestavěna po r. 1406, kdy hrad dobýván půl roku V8clavem IV /1405-1406/ a asi velmi poškozen.

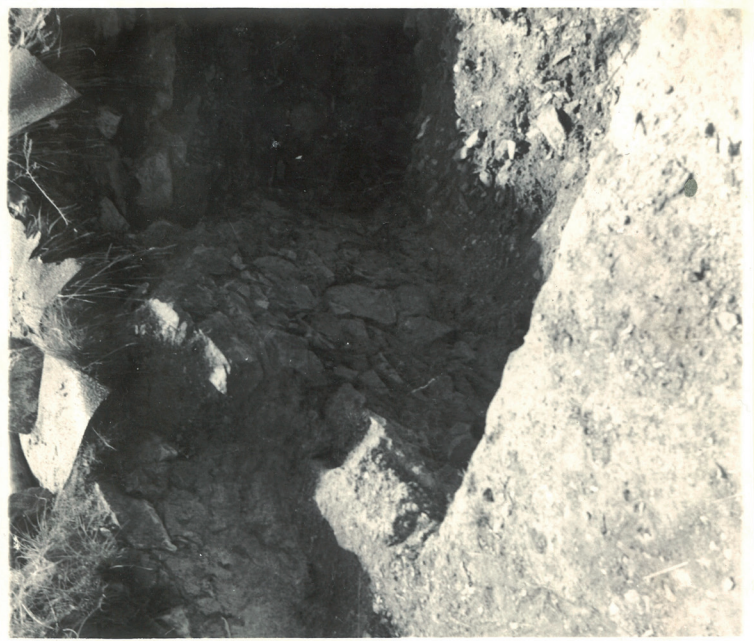
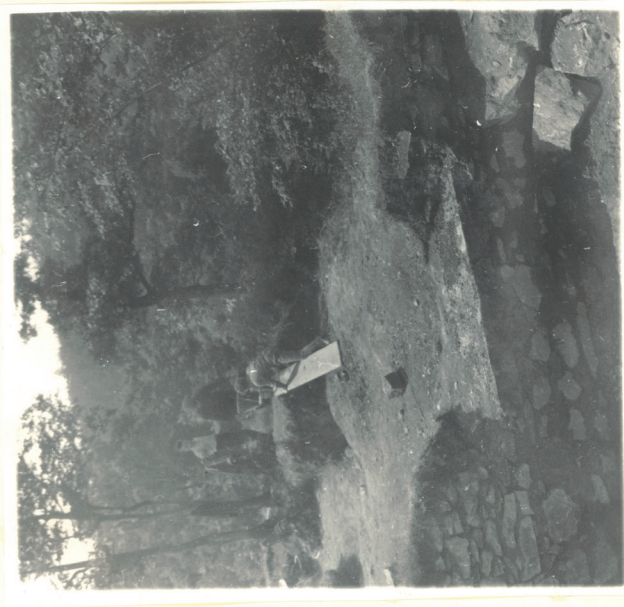
Tab. 24 - úsek 27, 28, 29

- 1/ Zúžení zdi v úseku 27, jak už uvedeno u Tab. 23 a pohled do výkopu.
- 2/ Pohled z kuchyně úsek 29 přes objevený šikmý vchod do úseku 28, vzadu je vidět vchod do ú. 27.

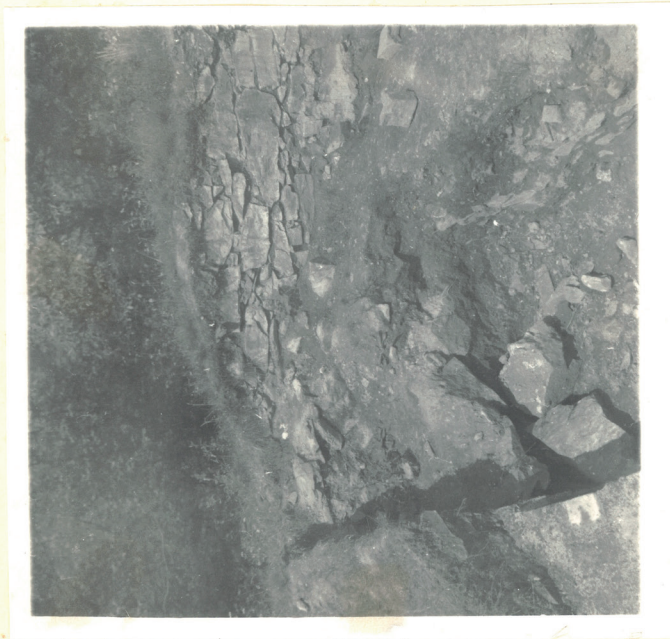
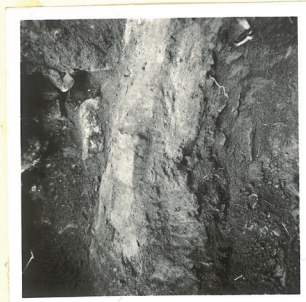
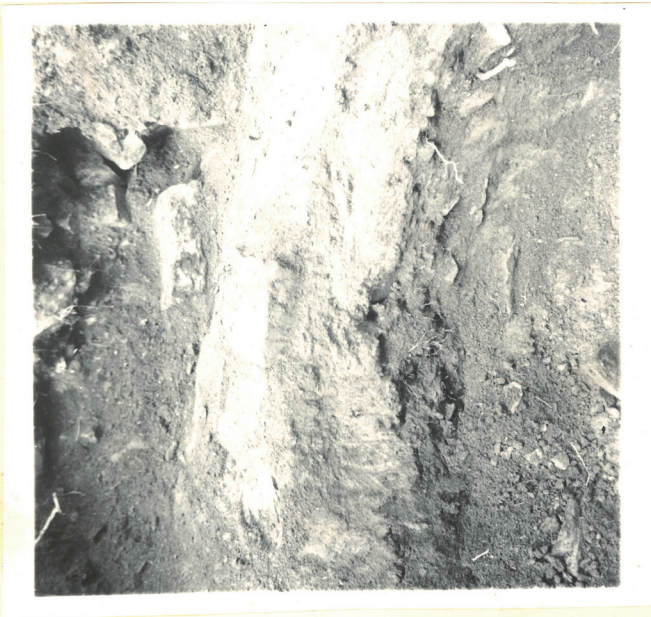
Tab. 25. --- úsek 29

1/2 Vlevo v rohu je viděti část šikmého vchodu s původní cihlovou dlažbou. Zde v u. 29 zjištěna dvojitá podlaha. Původní místnost měla podlahu až dole na skále a byla rozdělena na dvě části vykopanou zdí. ~~Imaxx~~ Jeden metr nad původní podlahou udělána nová. V prostoru mezi podlahami nalezeny vnutí spousty střepů; uvedeno v nálezoové zprávě. Pak byla vrstva 15 až 20cm žluté mazanice s pískem a na tom položena dlažba z nezdobených dlaždic, pálených z čtverné hlíny, velikosti 18x18x3cm. Protože tu bylo kdysi kování, vše přeházeno a teprve u hradební zdi na západě nalezena souvislá vrstva a na ní jedna dlaždice v původní poloze a za ní původně položené 2 cihly výše, asi od vyzdění ohniště.

V západní části předhradí pokračoval odkryv „kuchyně“ (úsek 29; obr. 37, 38 a 53), kde byly zjištěny dvě podlahové úrovně oddělené souvrstvím o mocnosti cca 1 m a základy „kulatého kómína“ (Uchytíl 1968d). Starší z obou podlahových úrovní byla cihlová, později po navýšení terénu byla položena nová, z nezdobených dlaždic. Uprostřed místnosti (obr. 9-9, 37 a 53) byly odkryty fragmenty zdi, dělící tento prostor na dvě části (Uchytíl 1968b, 4–5).
