## Hrad Věžka a jeho odkryv v rekonstruovaných fototabulkách Václava Uchytily

### *Věžka Castle and Its Excavation in Václav Uchytily's Reconstructed Photographic Tables*

**Abstract:** *The survey of minor Věžka Castle, located above the right bank of the Berounka River near Druztová (Plzeň-North District), under the leadership of academic painter Václav Uchytily in 1962–1972 seems to be quite problematic from the modern archaeological point of view since only part of the original documentation has been preserved. However, one of few original resources is known in the form of photographic tables made by Václav Uchytily, depicting not only the earthworks and excavation process themselves, but chosen finds as well. Reconstructed tables, damaged by floods in 2002, are the unique source depicting many non-existent parts of castle's construction features demolished in the process of the excavation. Photos of Václav Uchytily therefore present a valuable source of information about the Prehistoric use of the castle's upper hillock.*

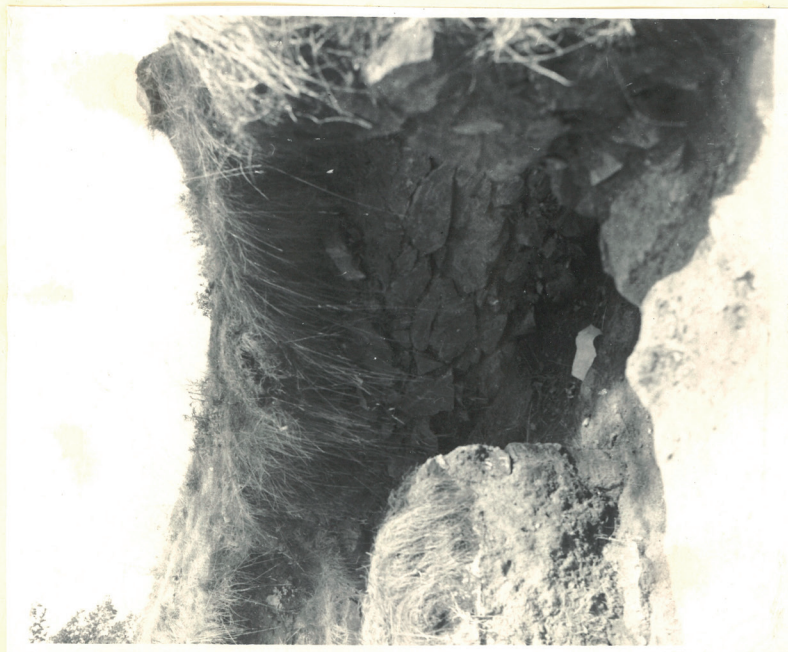
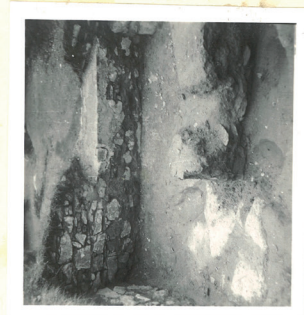
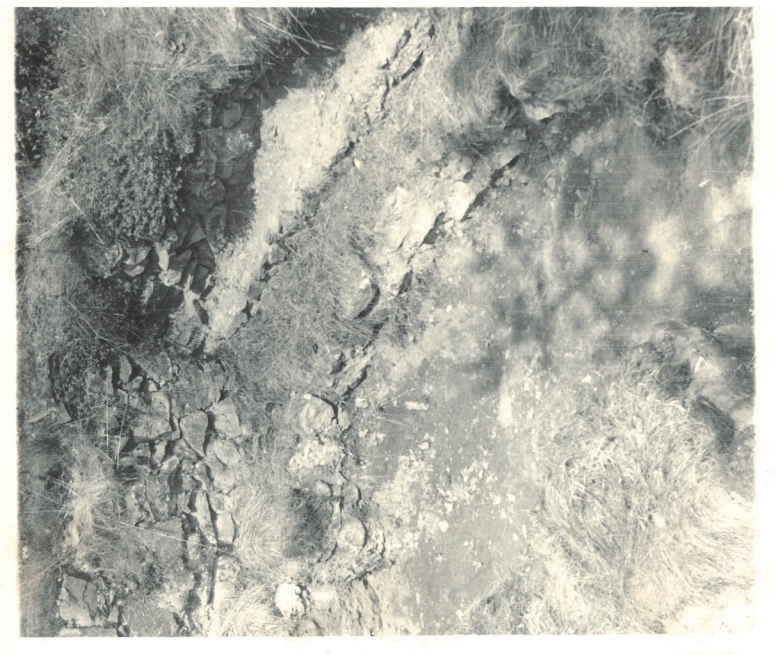
Tab. 26 - úsek 29

- 1/ Pohled na rozdělující zeď a vchod spojující obě původní místnosti.
- 2/ Pohled na celou zeď /byla poškozena kluky ze Zruče/ a vchod ve výši druhé podlaží z ú. 29 do ú. 28.
- 3/ Severní část kuchyně se zbytky okrouhlého komínu.

Obr. 38. Věžka. Tab. 26 - úsek 29. Foto V. Uchytíl. Úprava J. Hložek. - Abb. 38. Věžka. Tab. 26 - Abschnitt 29. Foto V. Uchytíl. Bearbeitung J. Hložek.

V západní části předhradí pokračoval odkryv „kuchyně“ (úsek 29; obr. 37, 38 a 53), kde byly zjištěny dvě podlahové úrovně oddělené souvrstvím o mocnosti cca 1 m a základy „kulatého kómína“ (Uchytíl 1968d). Starší z obou podlahových úrovní byla cihlová, později po navýšení terénu byla položena nová, z nezdobených dlaždic. Uprostřed místnosti (obr. 9-9, 37 a 53) byly odkryty fragmenty zdi, dělící tento prostor na dvě části (Uchytíl 1968b, 4–5).

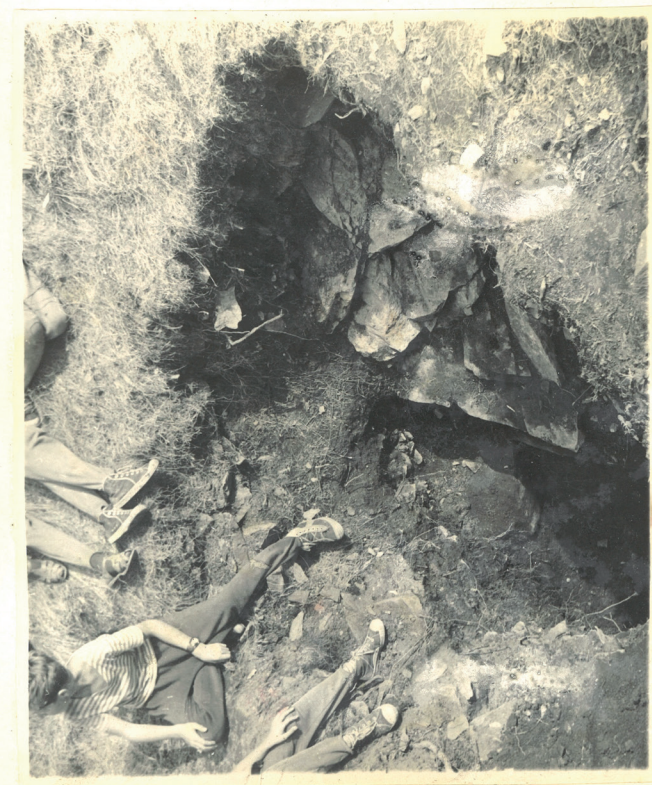
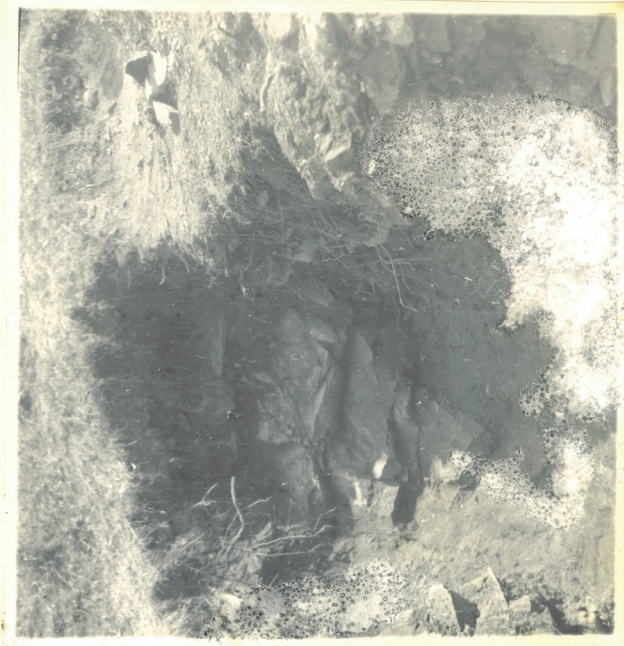
Tab. 28 - úsek 40, 44

1/ Objeveny primitivní schody, zatím odkryto jich 5. Směřují k hradební zdi na západ. Mnoho vzácných nálezů.  
2/3 Práce v tomto úseku.

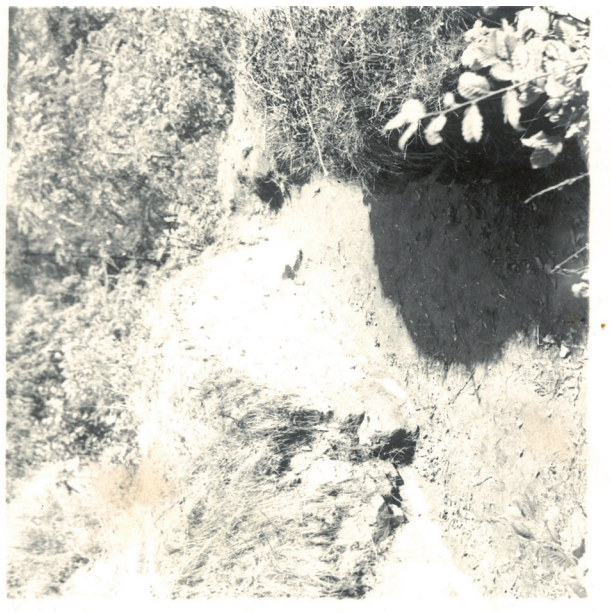
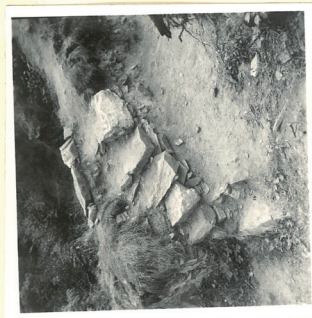
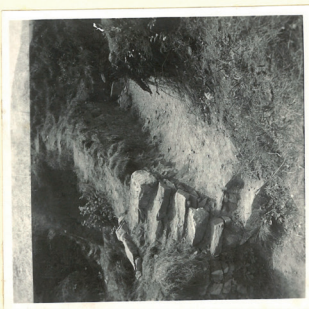
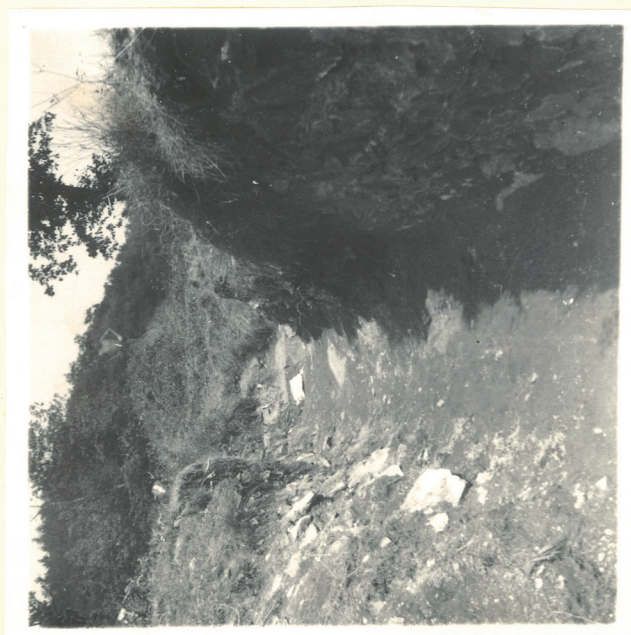
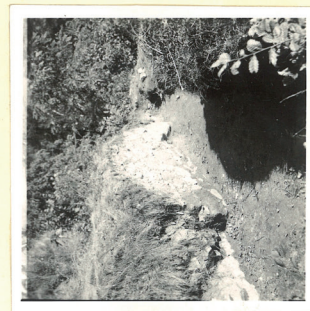
Obr. 41. Věžka. Tab. 29 - úsek 42, 49. Foto V. Uchytíl. Úprava J. Hložek. - Abb. 41. Věžka. Tab. 29 - Abschnitt 42, 49. Foto V. Uchytíl. Bearbeitung J. Hložek.

- 1/ Prokopána až na skálu cesta podél zdi mezi ú. 42 a 32. Na této zdi udělána cesta na věž; jediný možný přístup.
- 2/ Schody udělané na tuto zed.
- 3/ Na konci této zdi objeven vchod vedoucí do ú33, tradicí zvaných "pokojů".

Výkopové práce se v roce 1966 rovněž dotkly západní části nádvoří. Doposud vykopaná plocha byla rozšířena o část úseku 42 u nádvorní zdi východního „paláce“ nad řekou (Uchytíl 1966, 1), jehož suterén je označován též jako „pokoje“. Na nádvorní zdi této stavby byly následně vytvořeny prosté kamenné schody, které umožnily přístup do prostoru „příkopu“ (úsek 43; obr. 41, 45, 51), k „velké věži“ a do sklepení (úsek 25 a 26; např. obr. 46, 47; 52, 86 a 87). Dále byl odkryt vstup do zmiňovaného „paláce“ (úsek 49; obr. 42, 43, 44), který byl přístupný po „primitivních“, ve skále vysekaných schodech (úseky 32–34; obr. 42, 43, 44). Na schodech se nacházely pozůstatky dvou malých ohnišť (?) bez dalších nálezů.

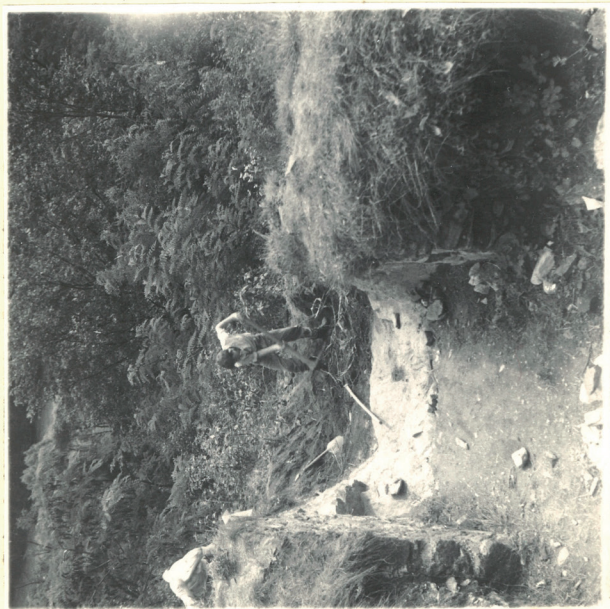
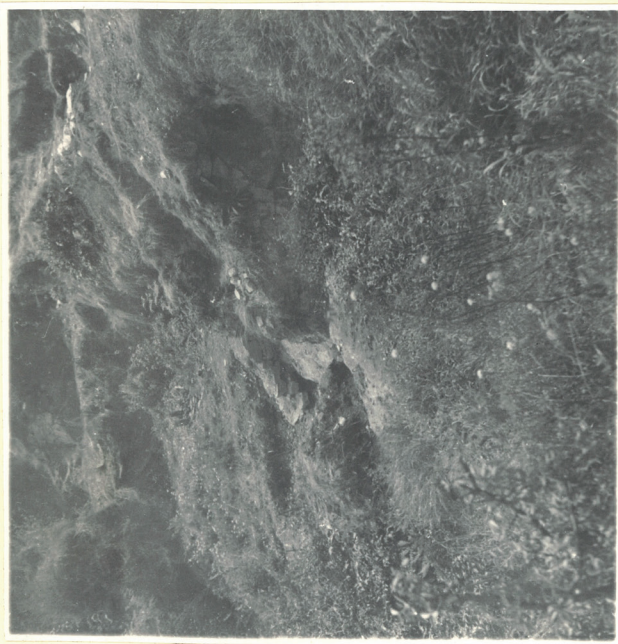
Tab. 30 - úsek 49, 33

- 1/ Pohled z úseku 49 do úseku 33 objeveným vchodem, kam vede ve skále vylámané schodiště.
- 2/ Pohled do úseku 34, 33, 32 od severu k jihu. Většti vykopané schodiště ukončené vchody do sklepení na obou stranách před úplným očištěním od porostu.

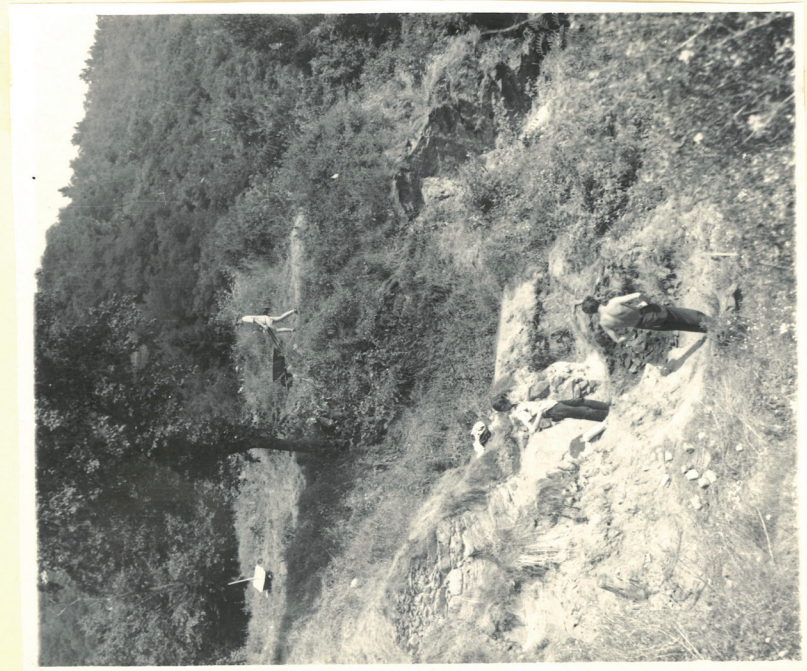
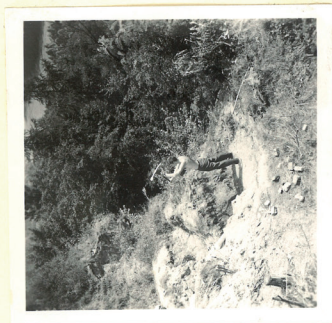
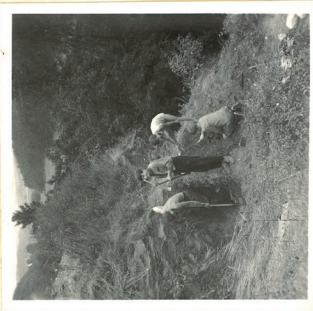
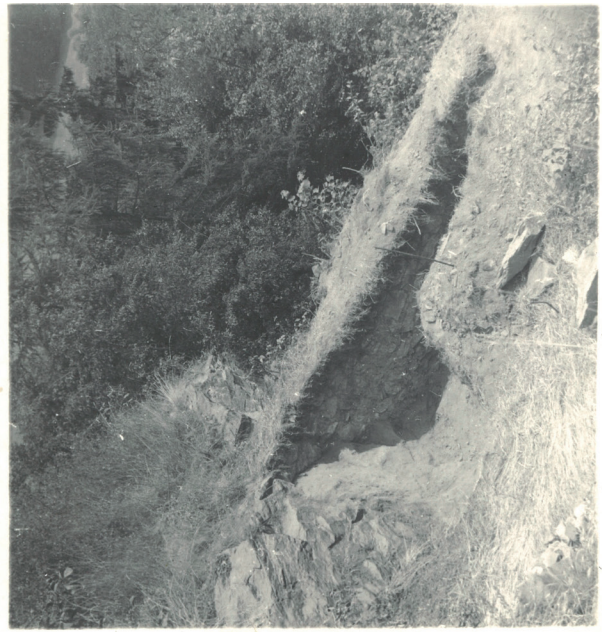
Obr. 43. Věžka. Tab. 31 - úsek 34, 33, 32. Foto V. Uchytíl. Úprava J. Hložek. - Abb. 43. Věžka. Tab. 31 - Abschnitt 34, 33, 32. Foto V. Uchytíl. Bearbeitung J. Hložek.

- 1/ Hledání hradební zdi v ú. 34 pod skálou.
- 2/ Vykopávky pod schodištěm v ú. 33 a 32.
- 3/ Odkrytá hradební zeď v ú. 34 pod skálou.

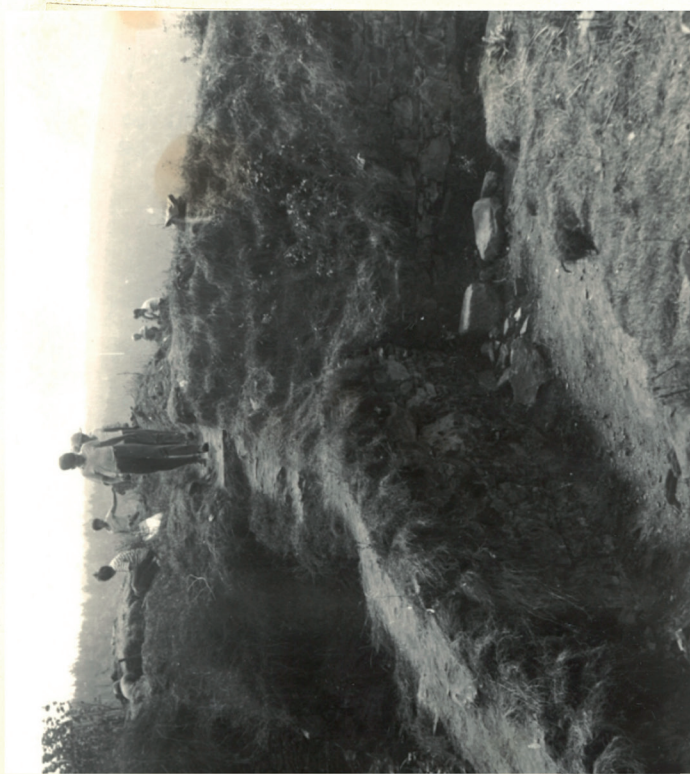
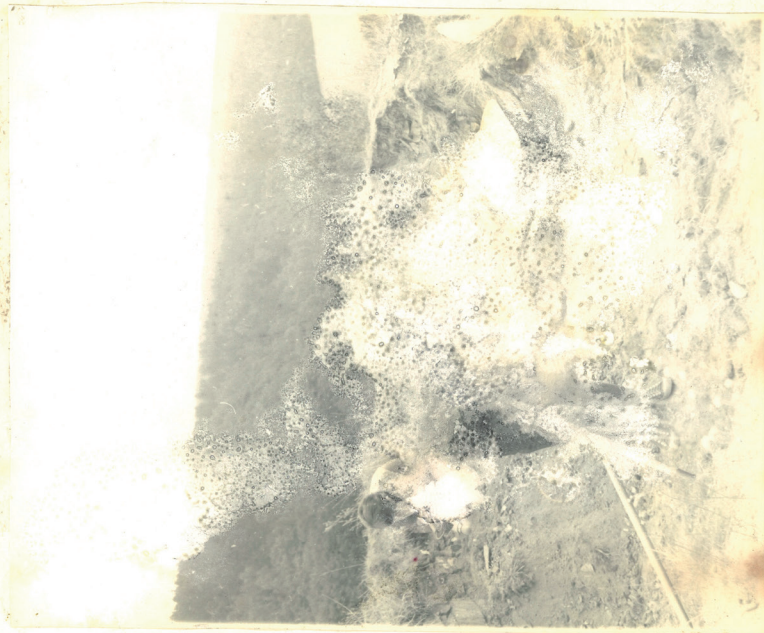
Obr. 45. Věžka. Tab. 33 - úsek 26. Foto V. Uchytíl. Úprava J. Hložek. - Abb. 45. Věžka. Tab. 33 - Abschnitt 26. Foto V. Uchytíl. Bearbeitung J. Hložek.

- 1/ Čista vedoucí na věž nã zdi mezi ú.42 a 32, vedoucí přes příkop ú.43 do ú.26. Schody na tuto zeď vyobrazeny na Tab. 29 č.2.
- 2/ Vyklízení úseku 26 na věži, započaté v r.1963, /zpráva z r.1963 tab.IX číslo 2,3,4. Propedlý sklep na věži - úsek 25 - je na fotografii ve zprávě z r.1963 tab.IX č.2./

Zejména z plánové dokumentace je možné dovozovat, že v roce 1968 (zejména obr. 5) pokračoval zejména v jižní části „velké věže“ (úsek 26; obr. 45, 46, 47), kde bylo hlavním cílem odkryt objevenou „chodbu“, představující vstupní šíji suterénu centrální stavby hradního jádra. Sklepení „věže“ (úsek 25; např. obr. 3, 4, 5) nemohlo být pro velké množství závalu odkryto a proto v místech poblíž předpokládané zdi „chodby“ bylo naplánováno položení zjišťovací sondy. Sondáž zde provedená již dříve prokázala, že úroveň podlahy sklepa se nacházela v hloubce cca 3 m a vedle sypké destrukce se v závalu sklepa nachází větší množství velkých kamenných kvádrů. V těsném severním sousedství „velké věže“ probíhal odkryv „příkopu“ (úsek 43; obr. 7 a 51), před východním „palácem“ (úseky 32, 33 a 34; obr. 42, 43, 44) a současně také vyklízení suterénu východního paláce až na úroveň podlahy. V „paláci“ na opačné západní straně předhradí nebyly prováděny žádné práce. Při vyklízení „kaple“ (úsek 27; obr. 35) zde totiž bylo zjištěno poškození obvodového zdiva, které při pokračování odkryvů hrozilo sesutím ze svahu (Uchytíl 1968d). Severně odtud byla v úsecích 40, 44 a 48 kopána sonda a pokračováno v průzkumu kamenného schodiště. V severní části předhradí (úsek 37; např. obr. 13) byly prováděna nevelká sondáž, která měla v tomto prostoru ověřit možnou existenci „parkánové hradby“.

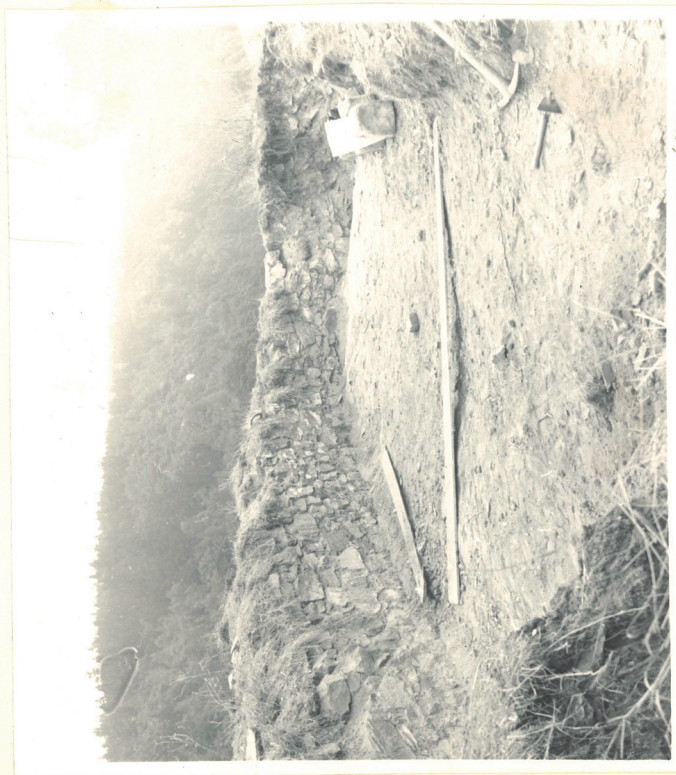
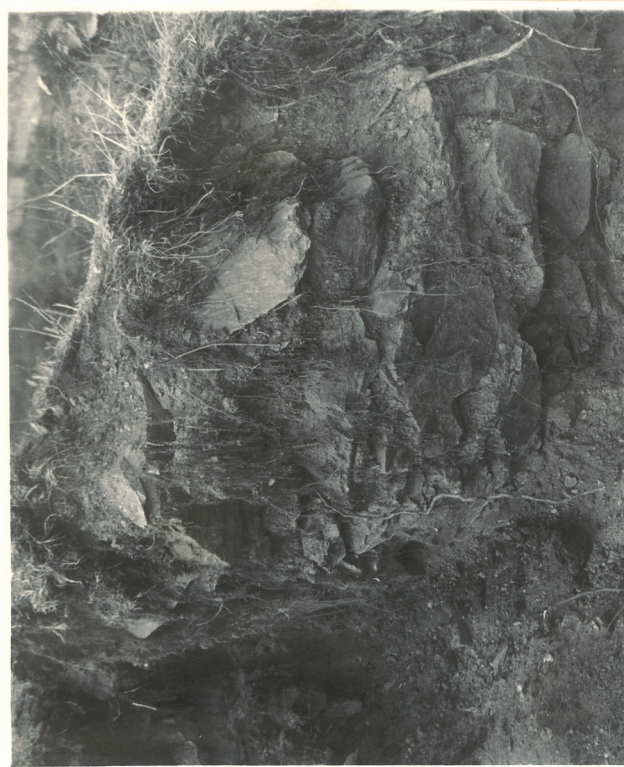
Tab 34. - úsek 26

- 1/ Pohled na, až na skalní dno vyčistěný, úsek 26 od severu k jihu.
- 2/ Na jihu úseku 26 mezi hradbou věže a sklepením objevena chodba se zakulaceným rohem.

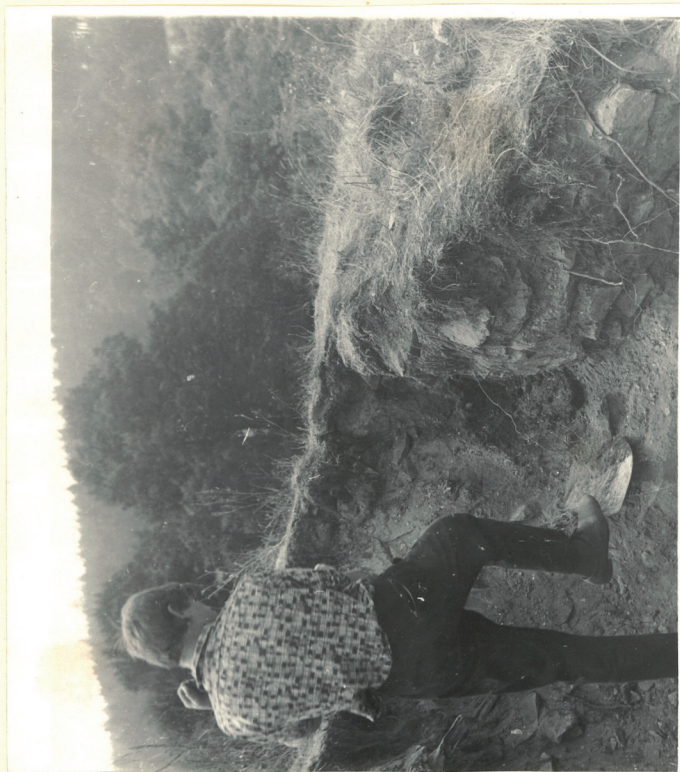
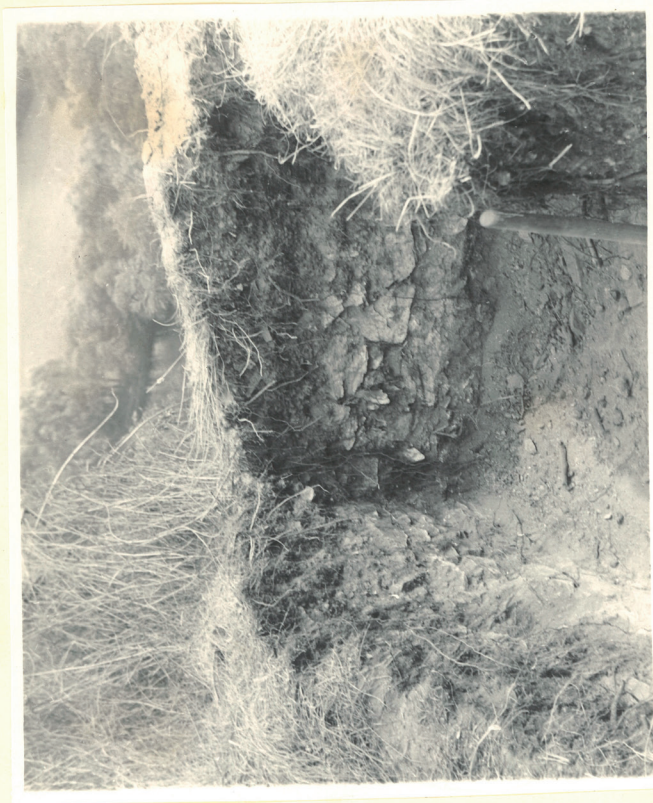
Tab. 25. - úsek 26

- 1/ Odkrývání konce věže na severu, hledání rohu zdi.
- 2/ Odkrytý roh na severu věže. Jedna křídla vede na sever-jih, druhá od východu na západ. Zde nalezena ručička držící kouli, urežena z ně-  
jaké sošky a je z pálené hlíny /r. 1967 tab. XIV č. 4/. Na pravo zbývá ještě  
vyklidit část sutin.

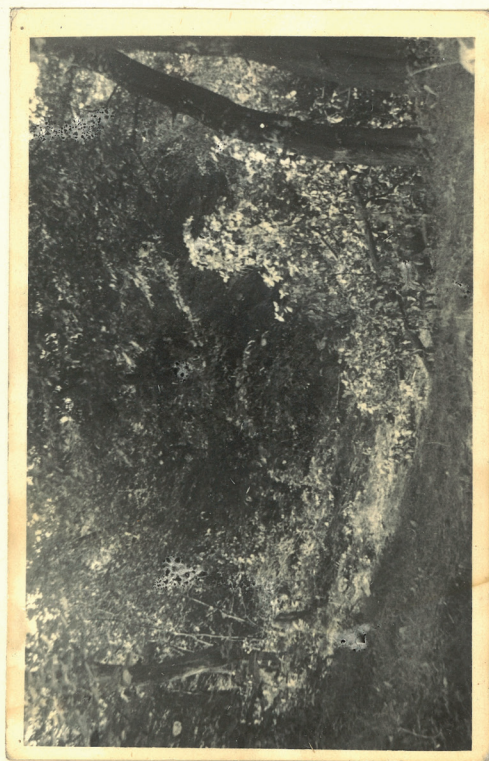
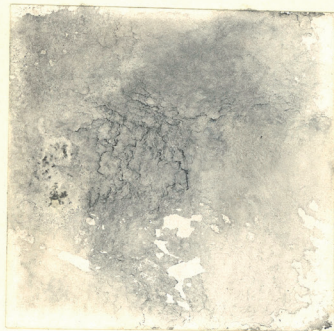
Tab. 26 - úsek 44/48

1/ Jak to vypadalo v úsecích 50,49,48,44 v r.1962 po částečném vykácení,

2/ Sonda v úseku 44/48, hledána zeď.

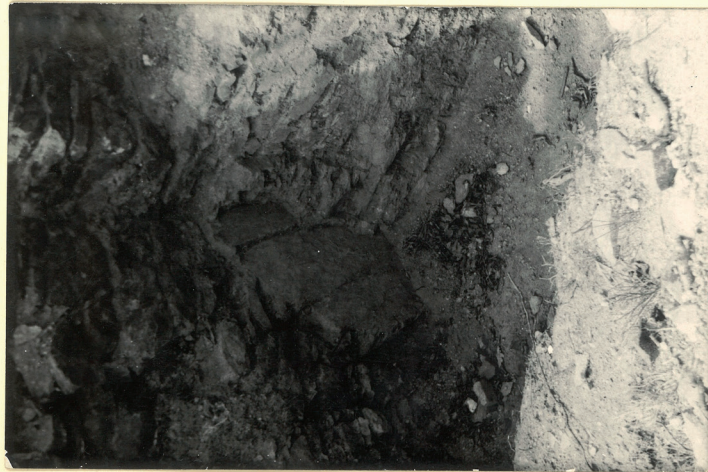
VĚŽKA VII.

Jižní část úseku 30 *Stavěná místnost*  
*předsíň*, zvýšený vchod do paláce  
vede úzkou chodbou (vznačen).

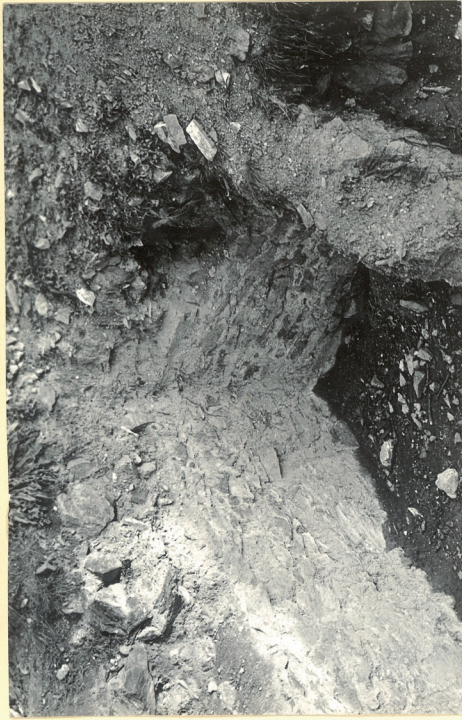
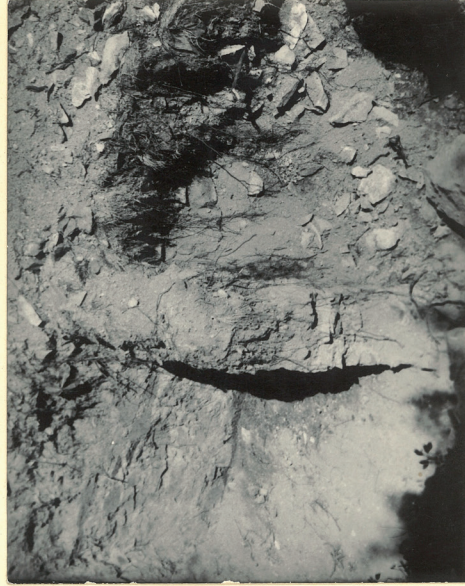
Obr. 50. Věžka. Tab. VII – úsek 30, 30a. Foto V. Uchytíl. Úprava J. Hložek. – Abb. 50. Věžka. Tab. 36 – Abschnitt 44/48. Foto V. Uchytíl. Bearbeitung J. Hložek.

Část úseku 30, 30a *Stavěná místnost*  
*předsíň* uzavřena tenkou zdí a vchodem do nádvoří.

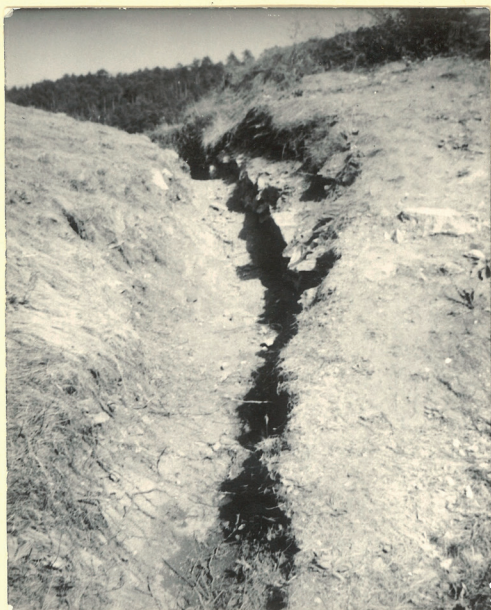
Úsek 43  
Odkryt skalní příkop  
mezi věží a palácem.

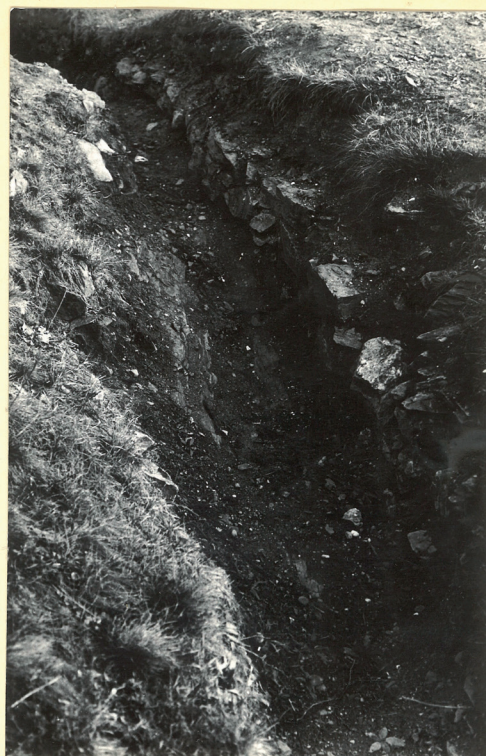
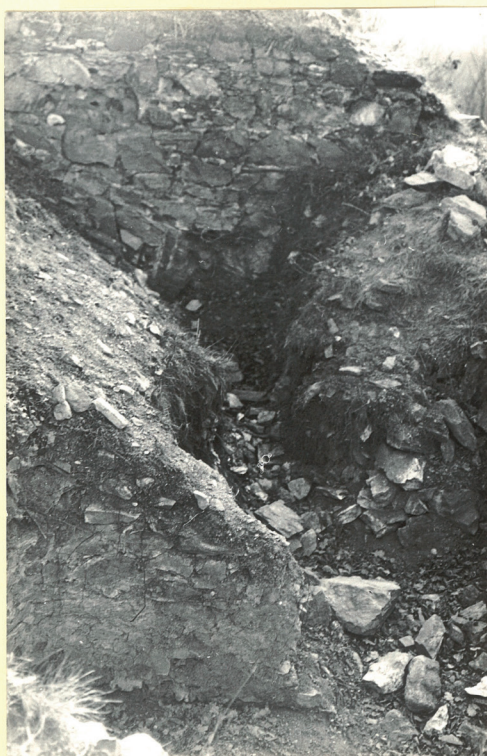
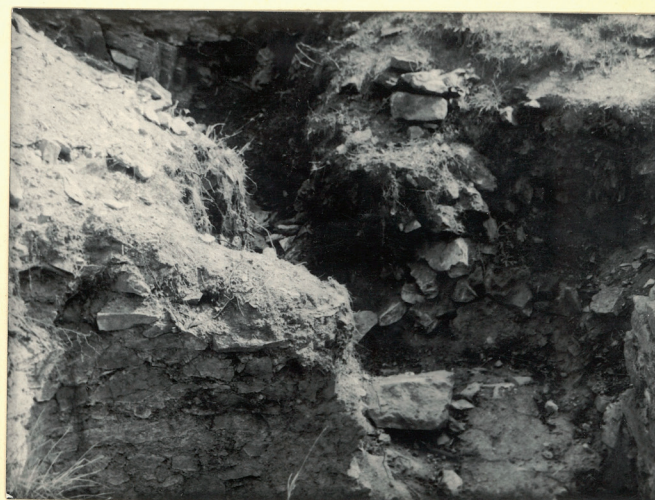
Obr. 51. Věžka. Tab. VIII - úsek 30a, 43. Foto V. Uchytíl. Úprava J. Hložek. - Abb. 51. Věžka. Tab. VIII - Abschnitt 30a, 43. Foto V. Uchytíl. Bearbeitung J. Hložek.

Pohled do úseku 30a - V odkrývaném dvorku za vchodem a uzavírací zdí  
viděti 3m vysokou suť, a vzadu vysokou zeď chránící příkop (úsek 43).

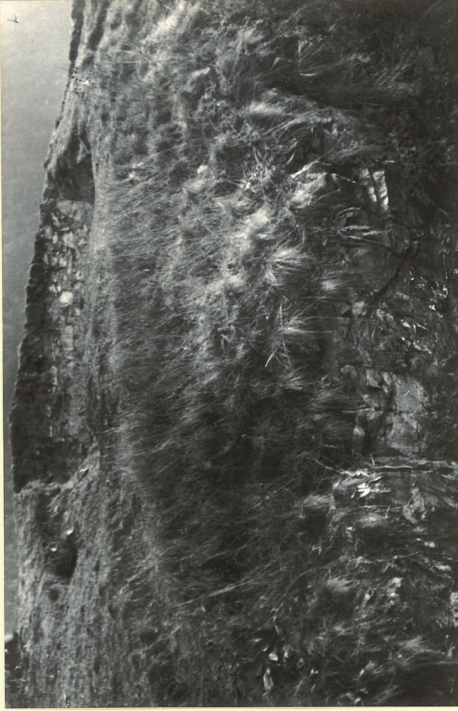
Úsek 26 - nejvyšší místo hradu, velká věž vysoko zasypaná -  
snímek před výkopem.

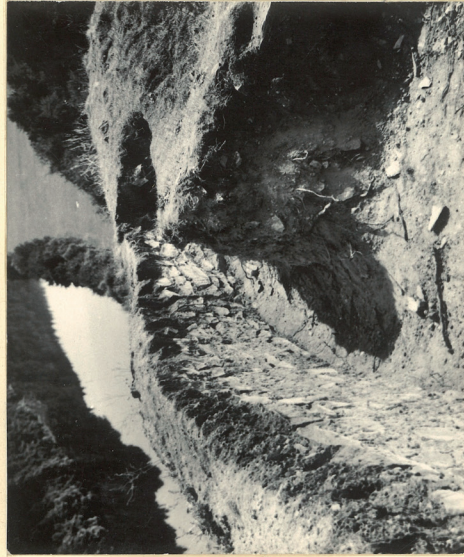
Úsek 26 - Odkrytá zeď

Úsek 26 - Pohled na odkrytou zeď z dálky,  
vpředu zeď sklepení (úsek 25).

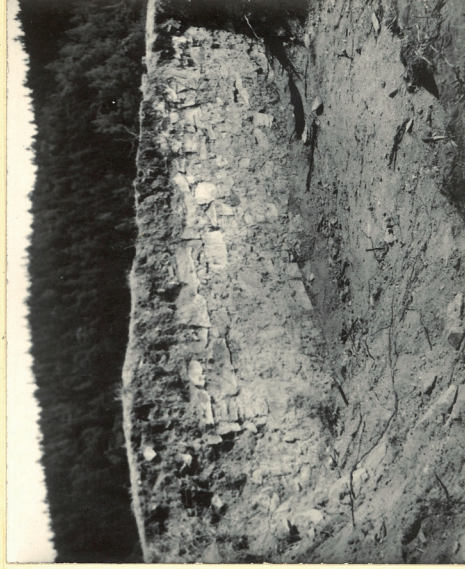
Úsek 26 - Na odkryté zdi viděti omítnutí  
bílou maltou.

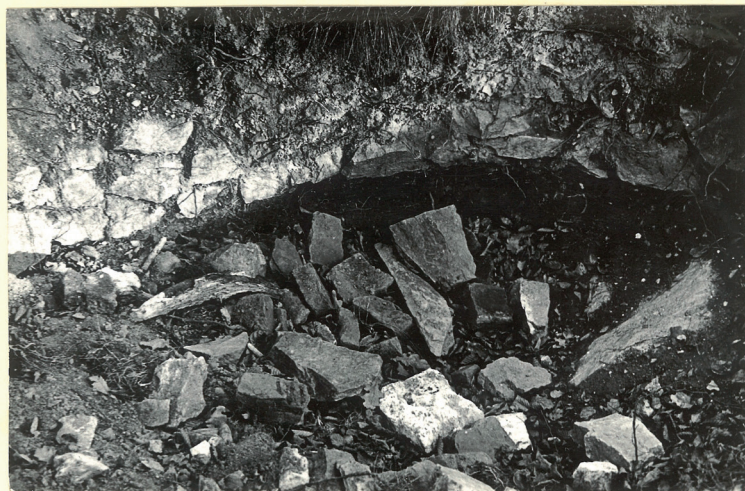
Obr. 53. Věžka. Tab. X – úsek 29. Foto V. Uchytíl. Úprava J. Hložek. – Abb. 53. Věžka. Tab. X – Abschnitt 29. Foto V. Uchytíl. Bearbeitung J. Hložek.

Úsek 29 - Zatáčející se zeď, stojící na půdě,  
nezapuštěná do skály.

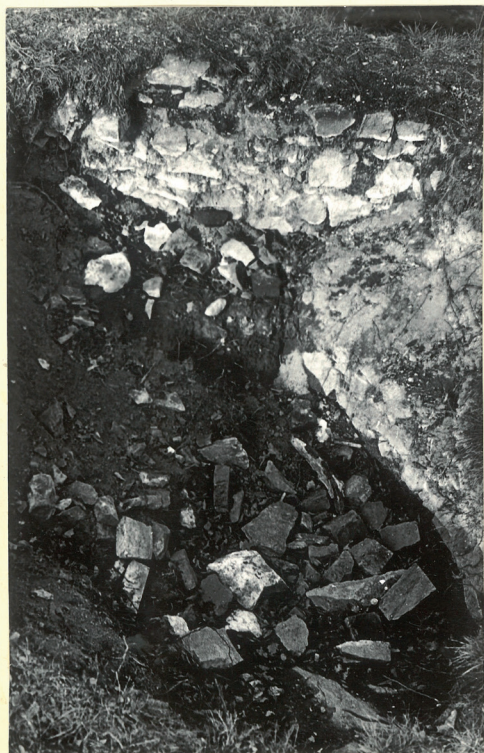
Úsek 29 - vzadu odkryta hradební zeď,  
na pravo zeď nahoře vyobrazená.

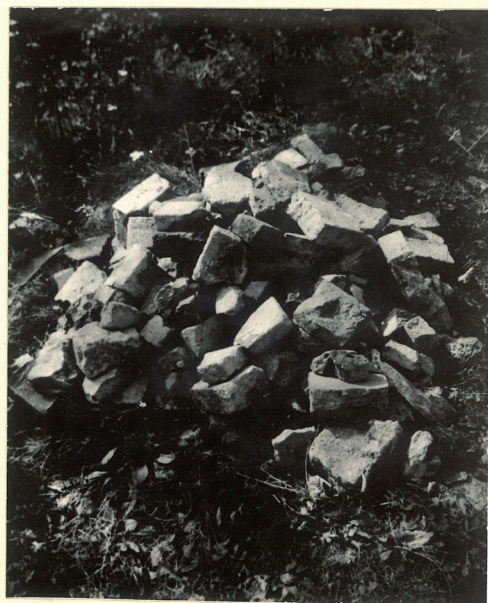
Úsek 29  
vykopaná hromada cihel,  
prejzů a dlaždic.

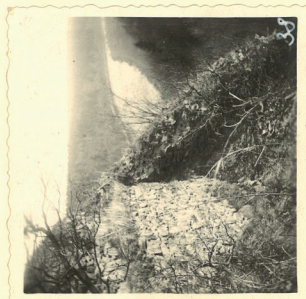
Úsek č.21 pod velkou věží, výška zdi dosud 11m.

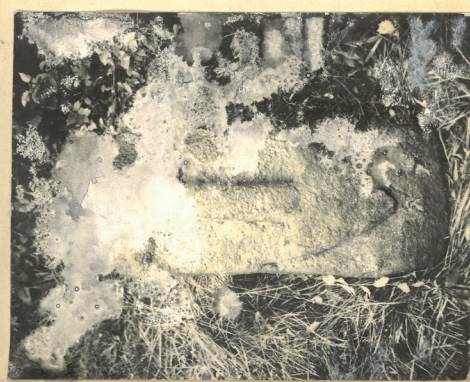
Obr. 55. Věžka. Tab. XIII – okolí hrádu. Foto V. Uchytíl. Úprava J. Hložek. – Abb. 55. Věžka. Tab. XIII – Burgumgebung. Foto V. Uchytíl. Bearbeitung J. Hložek.

Převoznický kámen s vytesanou kotvou.  
Přední strana.

Na základě zpráv starých občanů z Druztové byla potápěči prozkoumána řeka Mže v blízkosti hrádu v místech, kde byl prastarý přezoz a tam vyloupen převoznický kámen s vytesanou kotvou. Podle těchto zpráv objevené 1 m pod hladinou pod hrádem kamenná přehrada z 13. století dlouhá 73 m a v koruně dosud 3 m široká a na ní nalezena zaražená z pískovce právevá koule 25 cm v průměru. Dále nalezena velká pískovcová mísa.

Spojitost s řekou Berouňkou pak má také převoznický kámen o rozměrech 80x29–31x14 cm s vytesanou kotvou (obr. 55). Roku 1935 byl kámen objeven na břehu řeky naproti hradu vrchním četnickým strážmistrem Josefem Mrázkem z Chrástu (Uchytíl 1963, 4). Již v roce 1950 se však ztratil. Během výzkumu hradu v létě roku 1963 požádal V. Uchytíl potápěče, o průzkum zábělského břehu řeky, kde byl kámen znovu nalezen a po očištění byl uložen ve škole v Druztové (Uchytíl 1963, 5). V souvislosti s průzkumem řeky V. Uchytíl zmiňuje další skutečnosti. Především existenci dvou velkých otesaných kamenů, které svým tvarem připomínaly pomníky (Uchytíl 1963, 5). Tyto nálezy však nebylo možno kvůli jejich velké hmotnosti ručně vyzvednout, a proto byly prozatím ponechány v řece s úmyslem pozdějšího vyzvednutí za použití techniky. K dalšímu, avšak neúspěšnému pokusu o vyzvednutí kamenných bloků o délce cca 2 m a šířce 0,8 m došlo 11. října 1966 (Uchytíl 1966, 3).

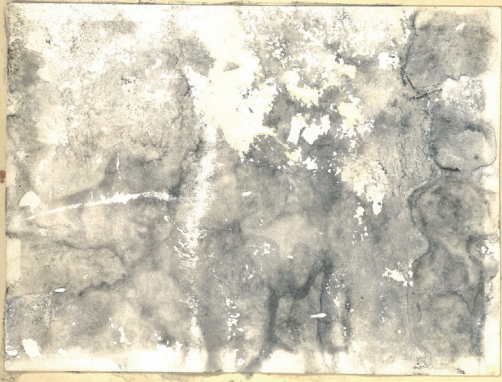
Týž - zadní strana.

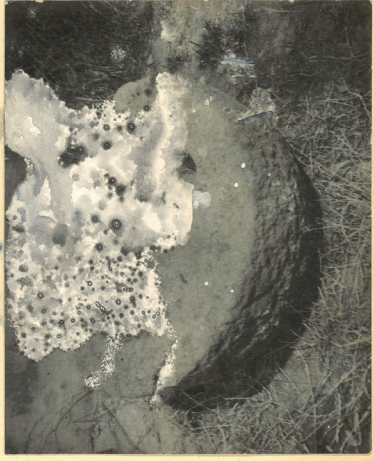
Kamenná mísa vykopaná u Druztové.  
*Druztová je místo, kde se říká „V Bráně“*

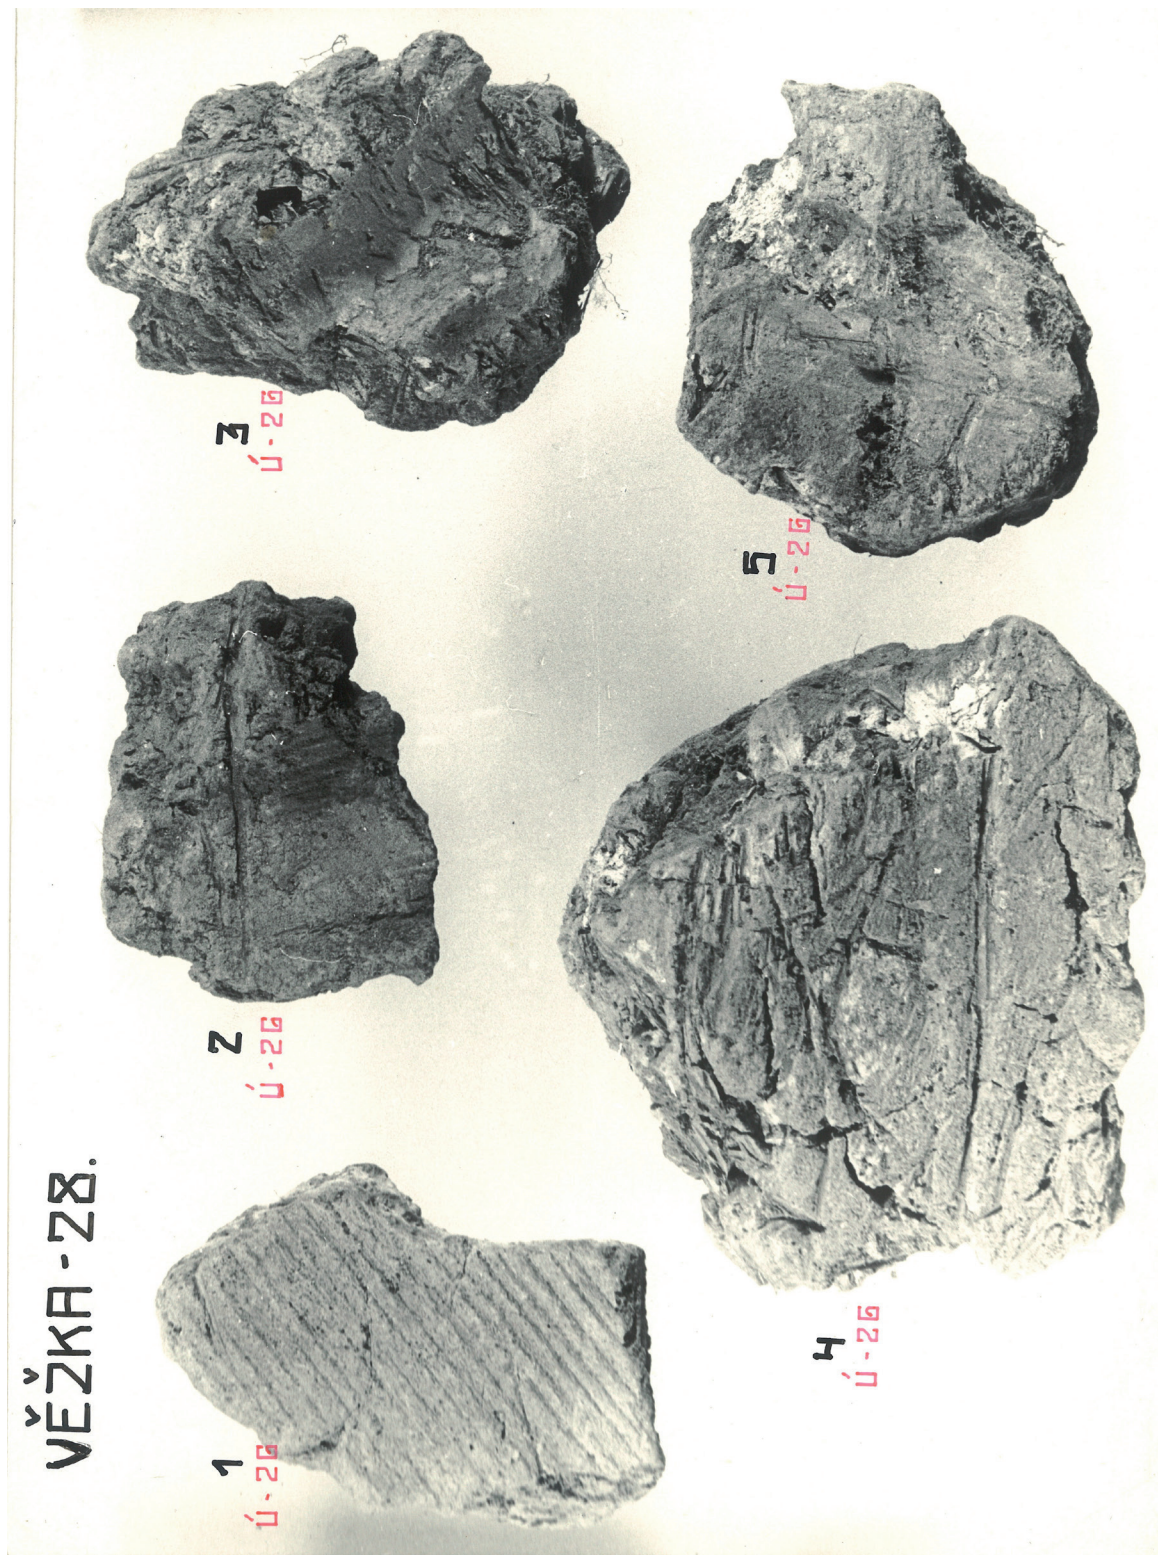
Obr. 76. Věžka. Tab. 28 (torzo řady číslované arabskými číslicemi) – mazanice. Foto V. Uchytíl. Úprava J. Hložek. – Abb. 76. Věžka. Tab. 28 (Torso einer mit arabischen Ziffern nummerierten Reihe) – Hüttenlehm. Foto V. Uchytíl. Bearbeitung J. Hložek.

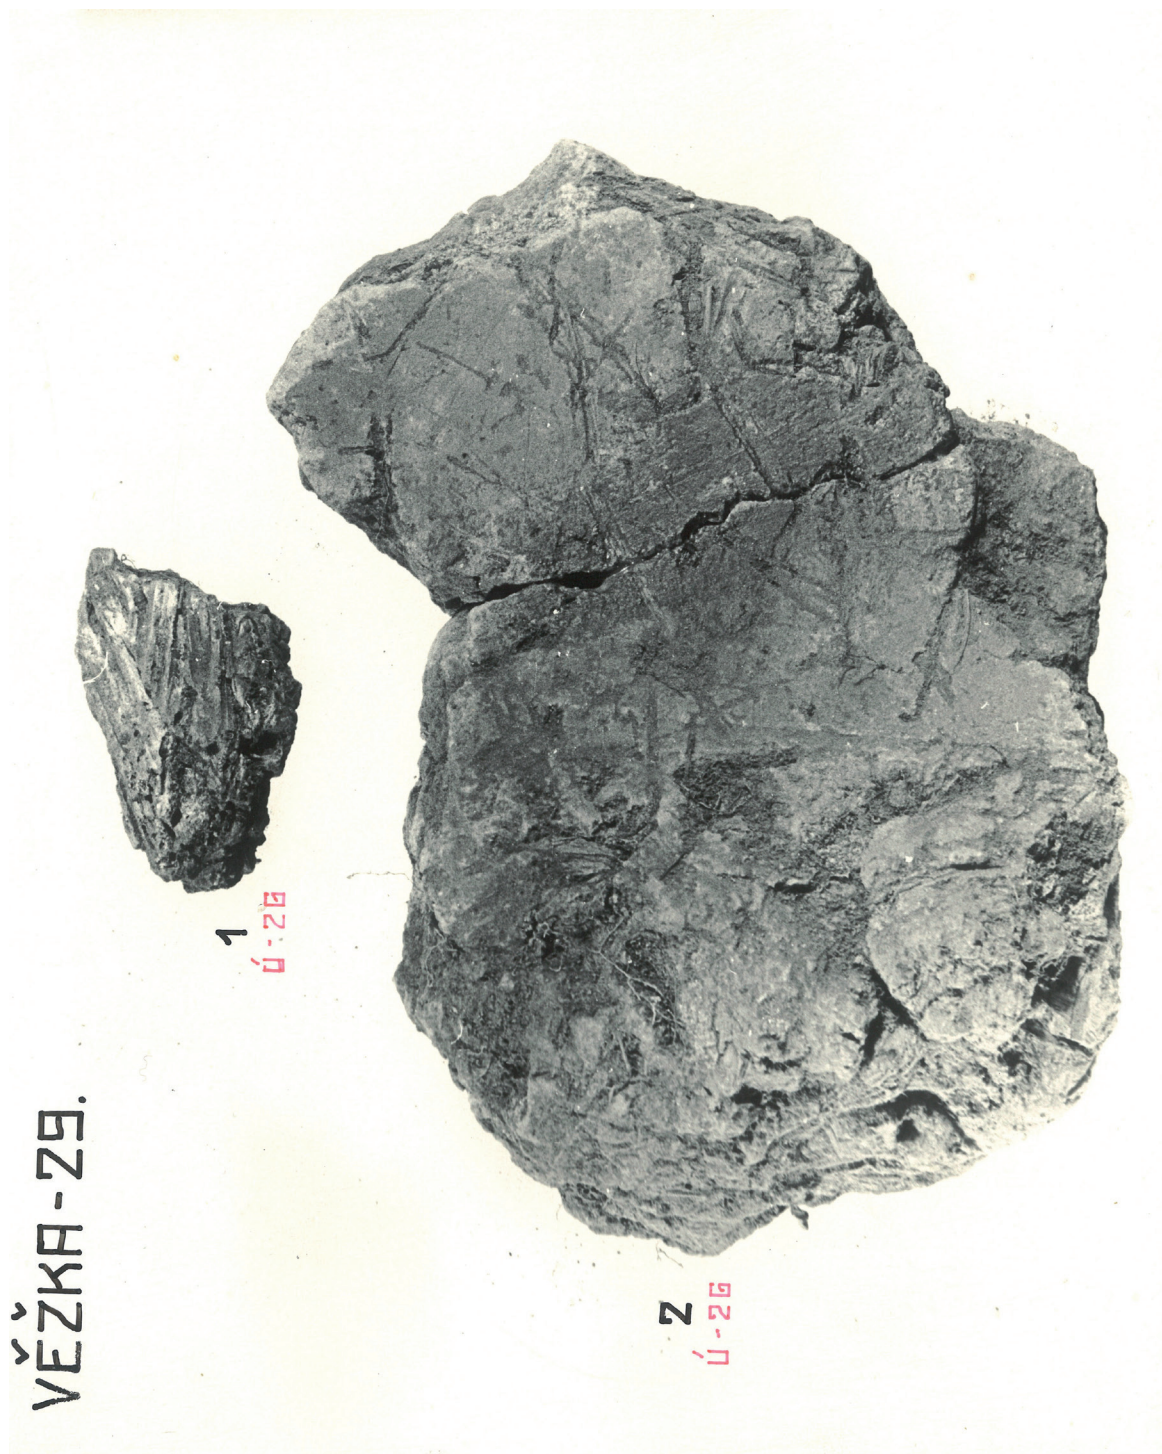
# VĚŽKA - 29.

Obr. 77. Věžka. Tab. 29 (torzo řady číslované arabskými číslicemi) – mazanice. Foto V. Uchytíl. Úprava J. Hložek. – Abb. 77. Věžka. Tab. 29 (Torso einer mit arabischen Ziffern nummerierten Reihe) – Hüttenlehm. Foto V. Uchytíl. Bearbeitung J. Hložek.

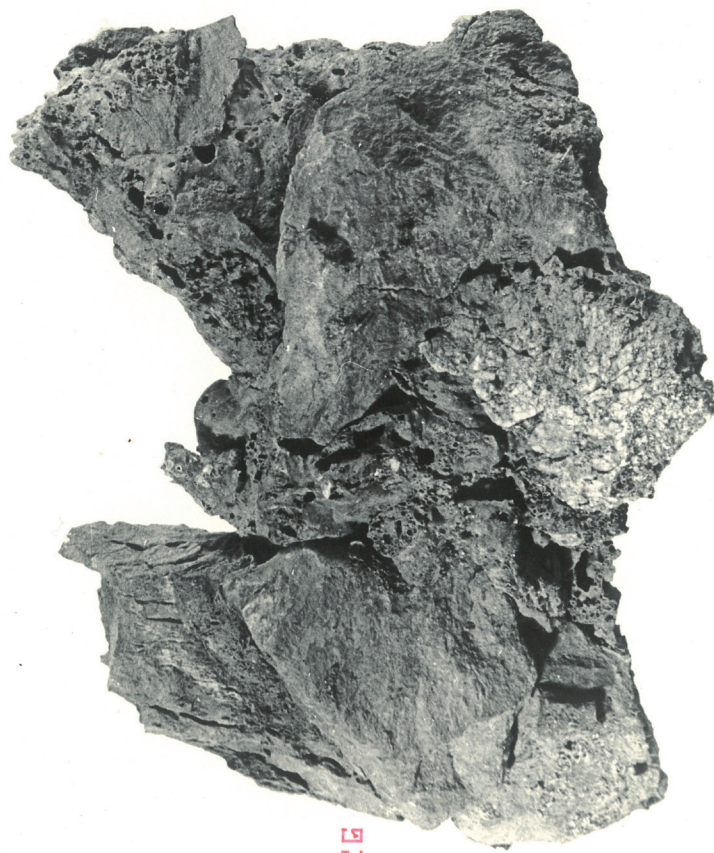
VĚŽKA-30.

Obr. 78. Věžka. Tab. 30 (torzo řady číslované arabskými číslicemi) – mazanice. Foto V. Uchytíl. Úprava J. Hložek. – Abb. 78. Věžka. Tab. 30 (Torso einer mit arabischen Ziffern nummerierten Reihe) – Hüttenlehm. Foto V. Uchytíl. Bearbeitung J. Hložek.

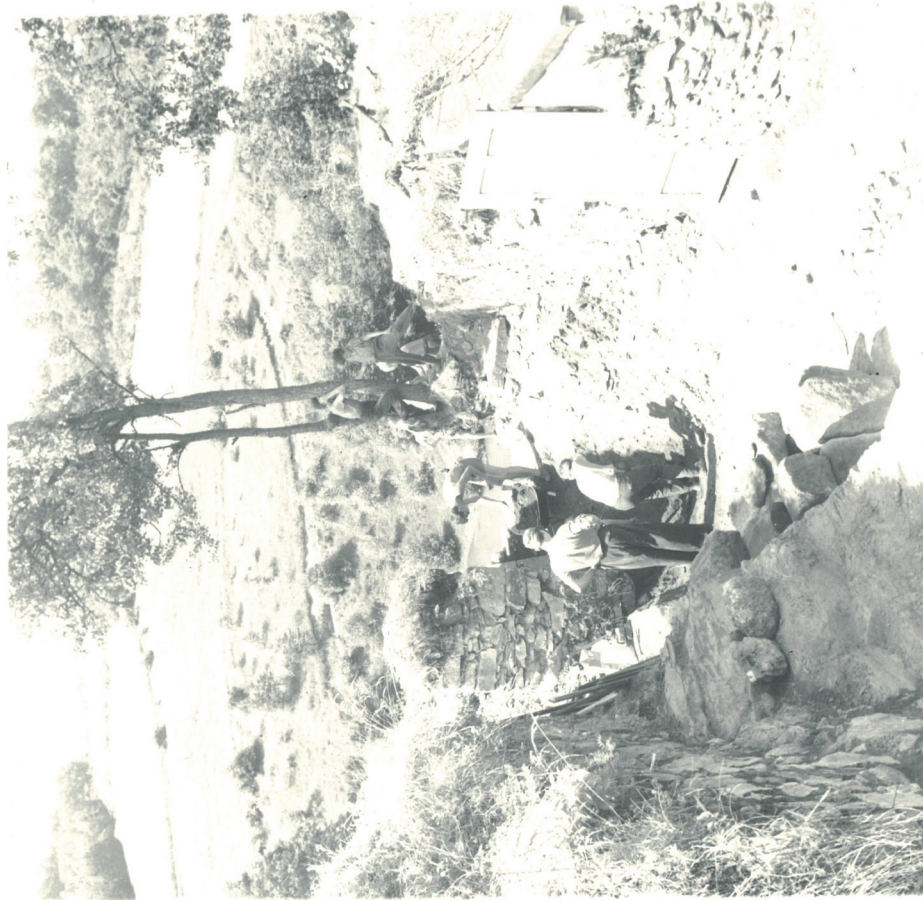
Pohled z výšky směrem k vykopávkám u brány. Ježto zde byla rovina, jest na hloubce výkopu viděti úžasný výkon pionýrů a svazáků.

Obr. 80. Věžka. Výkopové práce v prostoru brány. Foto V. Uchytíl. Úprava J. Hložek. – Abb. 80. Věžka. Ausgrabungsarbeiten im Bereich des Tors. Foto V. Uchytíl. Bearbeitung J. Hložek.

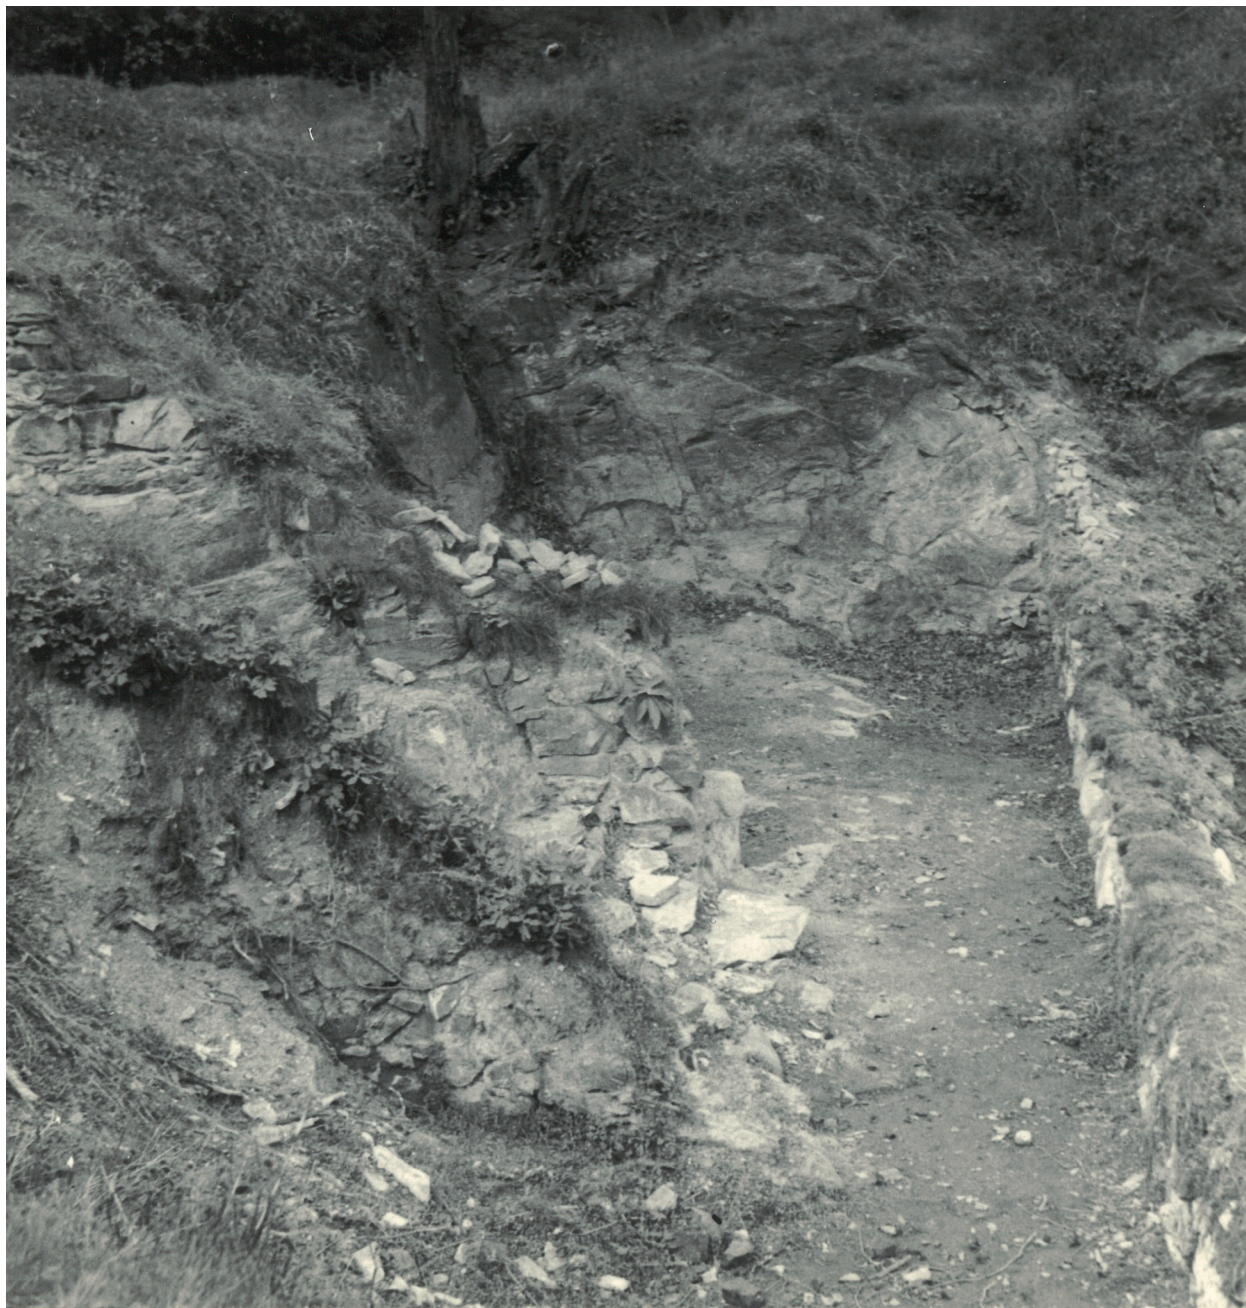
Ů.34. Severní část sklepa v paláci vytesaný ve skále. V-př  
V předu zeď schodiště.

Obr. 82. Věžka. Interiér sklepa paláce (úsek 34). Foto V. Uchytíl. Úprava J. Hložek. – *Abb. 82. Věžka. Interieur des Palaskellers (Abschnitt 34). Foto V. Uchytíl. Bearbeitung J. Hložek*
