## Hrad Věžka a jeho odkryv v rekonstruovaných fototabulkách Václava Uchytily

### *Věžka Castle and Its Excavation in Václav Uchytily's Reconstructed Photographic Tables*

**Abstract:** *The survey of minor Věžka Castle, located above the right bank of the Berounka River near Druztová (Plzeň-North District), under the leadership of academic painter Václav Uchytily in 1962–1972 seems to be quite problematic from the modern archaeological point of view since only part of the original documentation has been preserved. However, one of few original resources is known in the form of photographic tables made by Václav Uchytily, depicting not only the earthworks and excavation process themselves, but chosen finds as well. Reconstructed tables, damaged by floods in 2002, are the unique source depicting many non-existent parts of castle's construction features demolished in the process of the excavation. Photos of Václav Uchytily therefore present a valuable source of information about the Prehistoric use of the castle's upper hillock.*

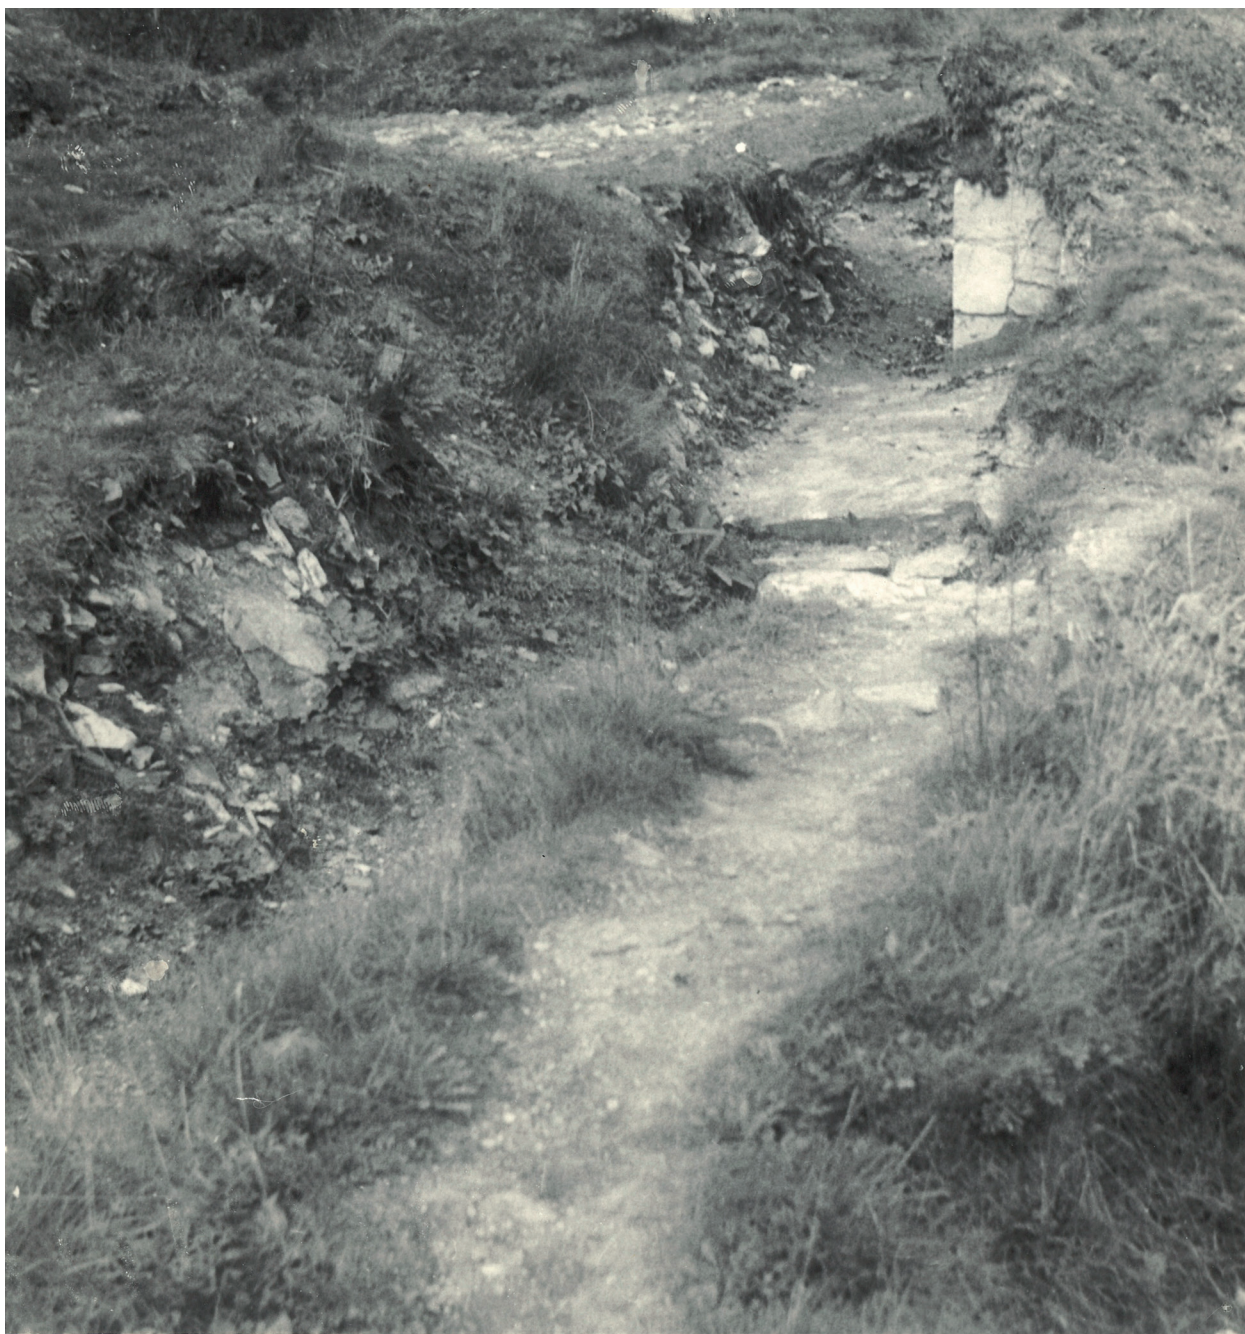
Vybíhající roh rozšířené zdi paláce nad ú 34.  
Pravděpodobně venkovské schodistě do 1. patra.

Obr. 83. Věžka. Situace v úseku 34. Foto V. Uchytíl. Úprava J. Hložek. – Abb. 83. Věžka. Befund in Abschnitt 34. Foto V. Uchytíl. Bearbeitung J. Hložek.

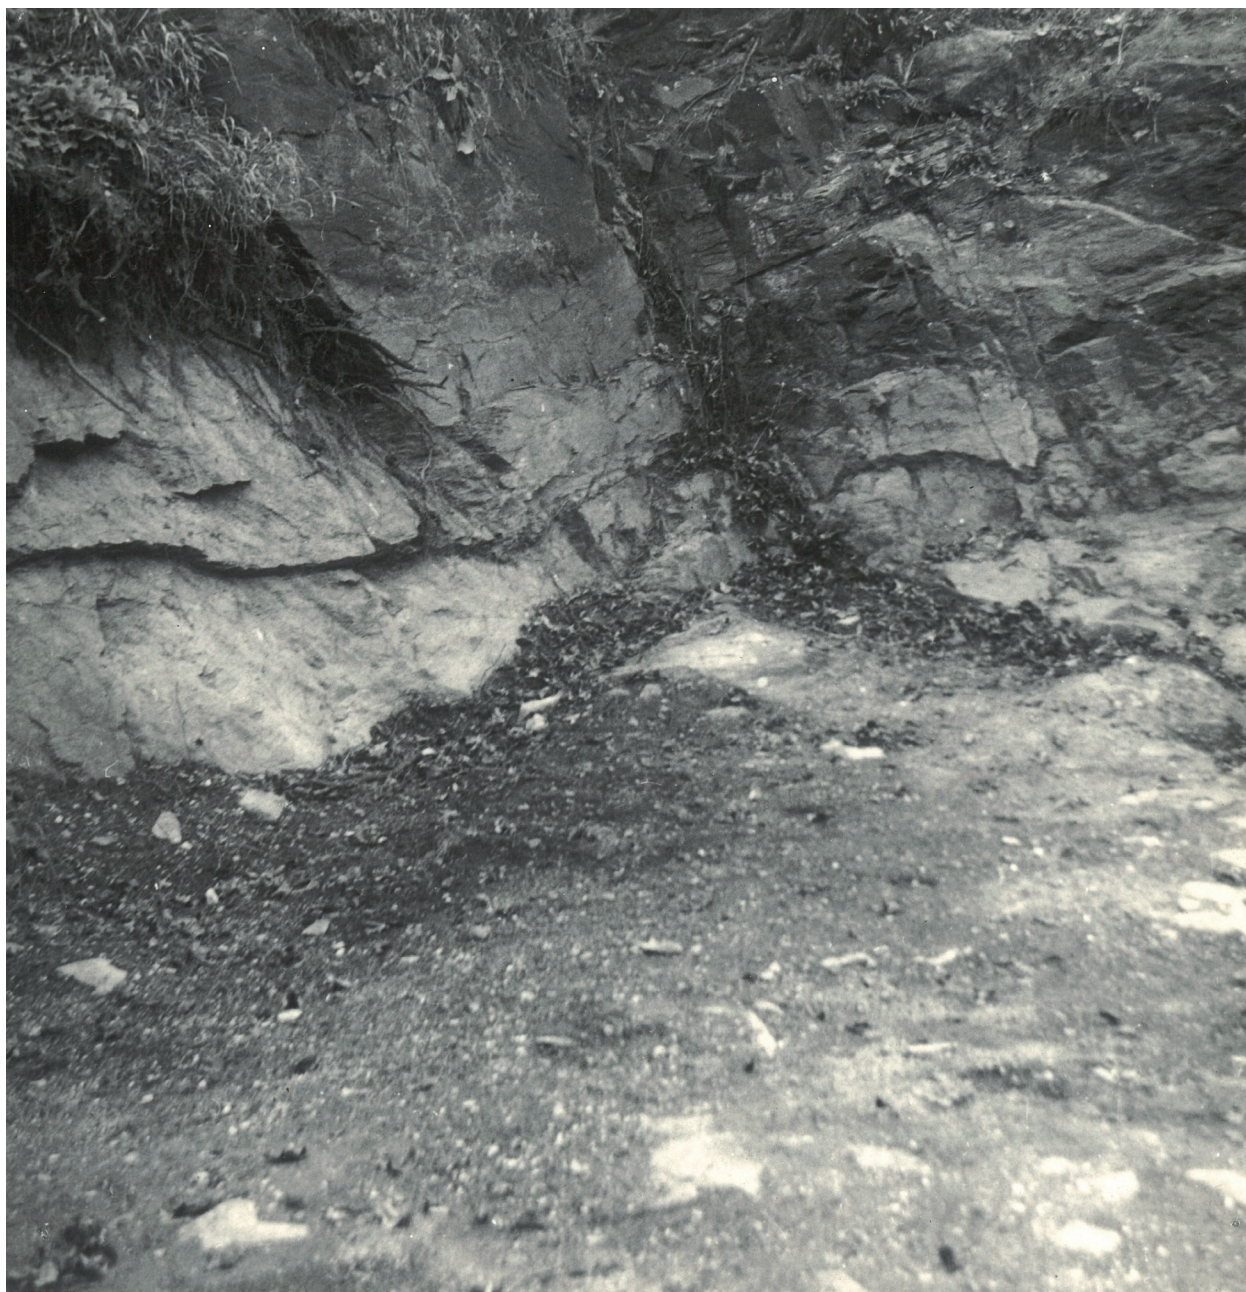
Skalní roh sklepení na severu paláce ú. 34.

**Obr. 84.** Věžka. Vystupující skalní podloží v interiéru sklepa paláce (úsek 34). Výkopové práce v prostoru brány. Foto V. Uchytíl. Úprava J. Hložek. – *Abb. 84.* Věžka. Hervortretender Felsuntergrund im Interieur des Palaskellers (Abschnitt 34). Ausgrabungsarbeiten im Bereich des Tors. Foto V. Uchytíl. Bearbeitung J. Hložek.

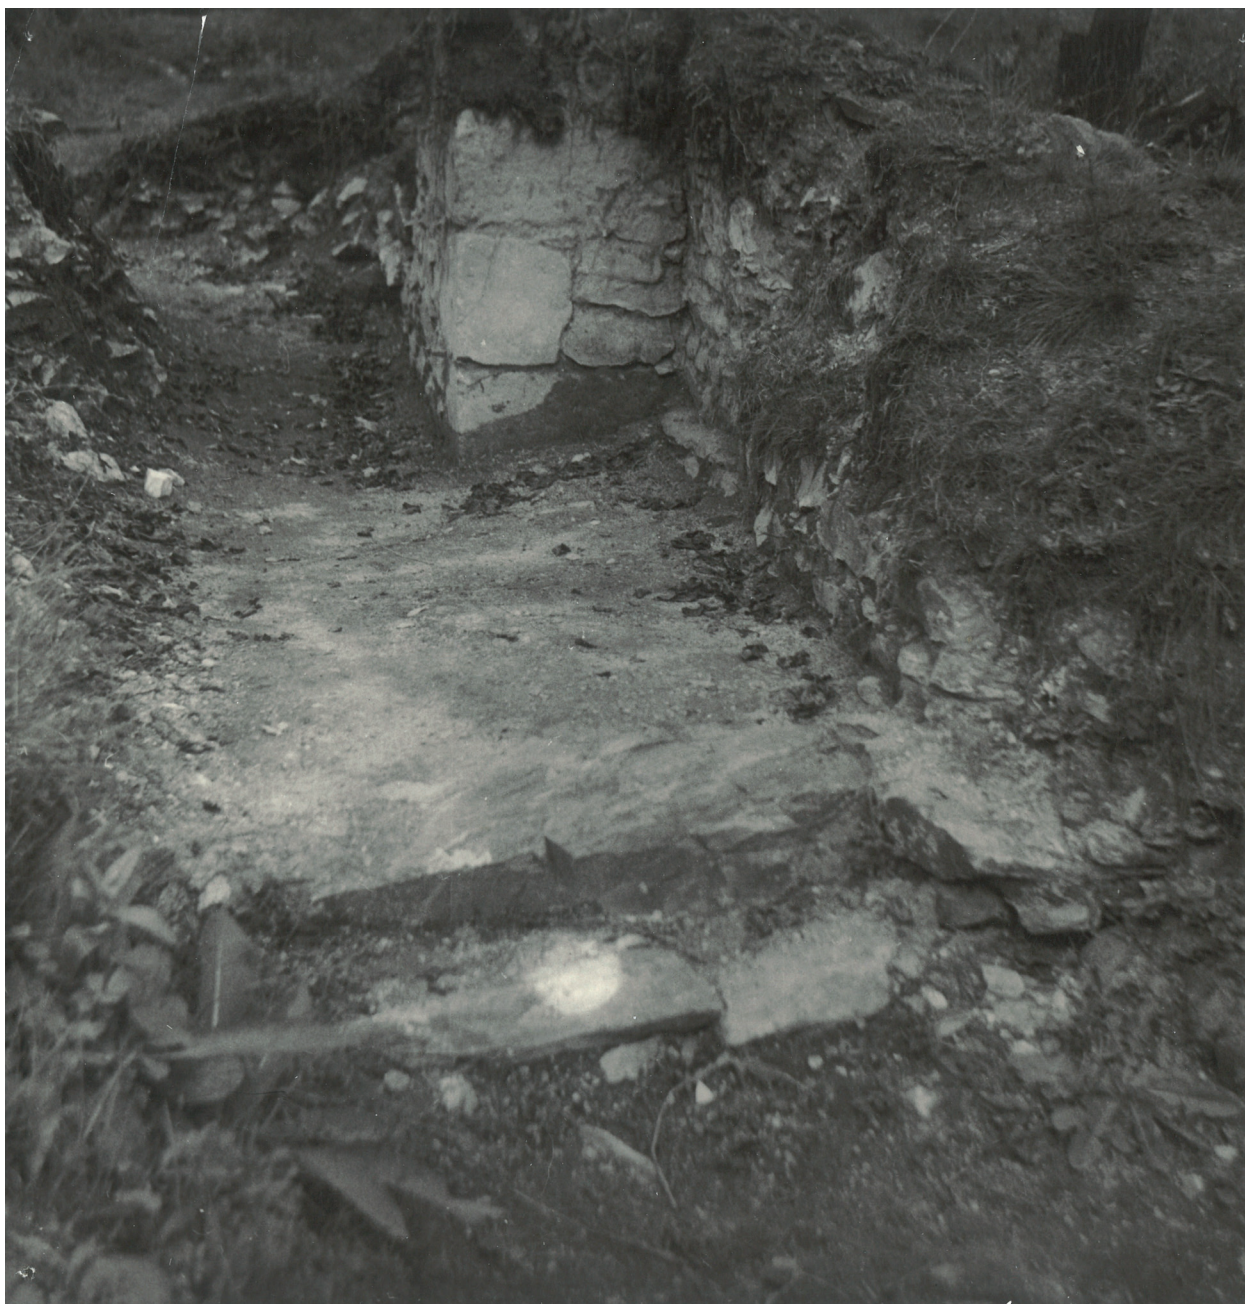
Vybíhající roh rozšířené zdi paláce nad ú 34. Pravděpodobně schodiště z venčí. U předu ze schodem vytesaným ve skále, vedoucím ke vchodu do sklepení paláce z blízka.

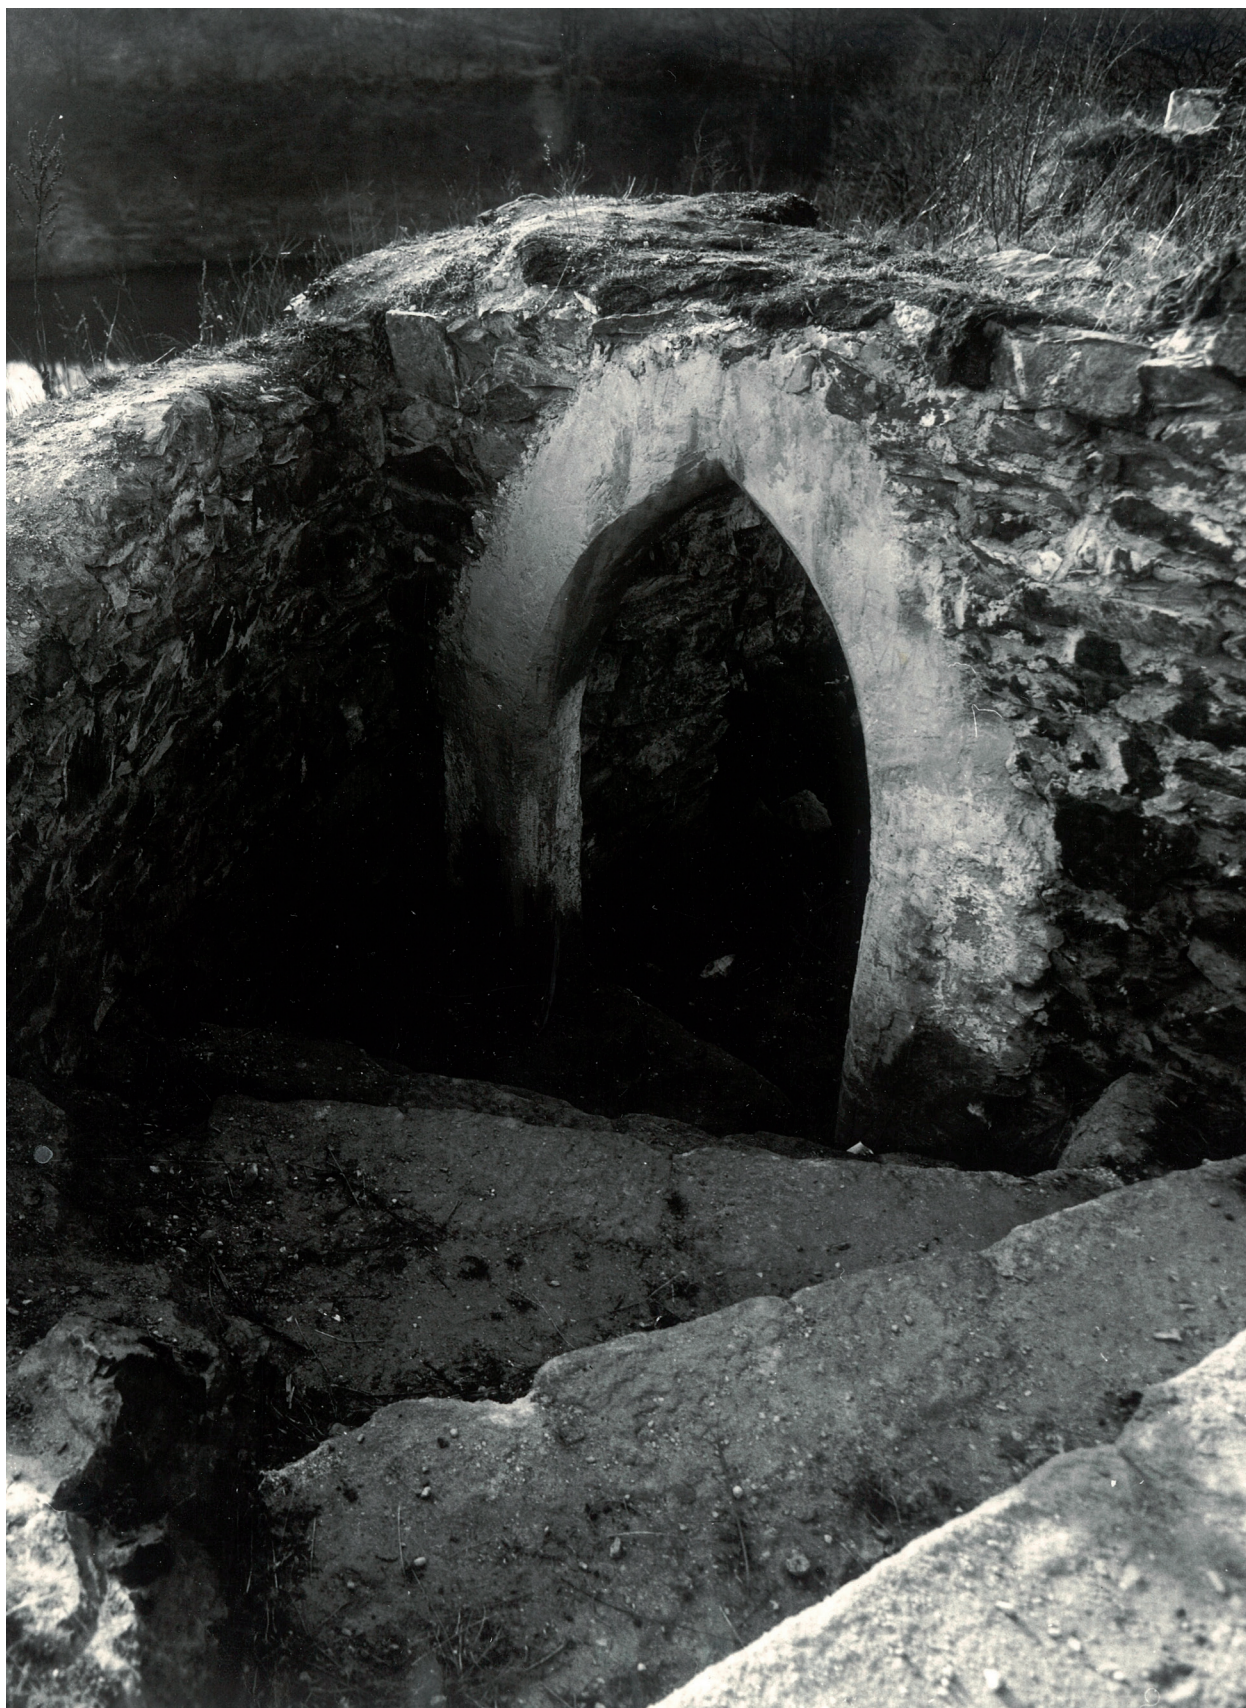
Obr. 86. Věžka. Vstup po suterénu objektu v jádře hradu. Foto V. Uchytíl. Úprava J. Hložek. – *Abb. 86. Věžka. Eingang in das Untergeschoss eines Objekts in der Kernburg. Foto V. Uchytíl. Bearbeitung J. Hložek.*

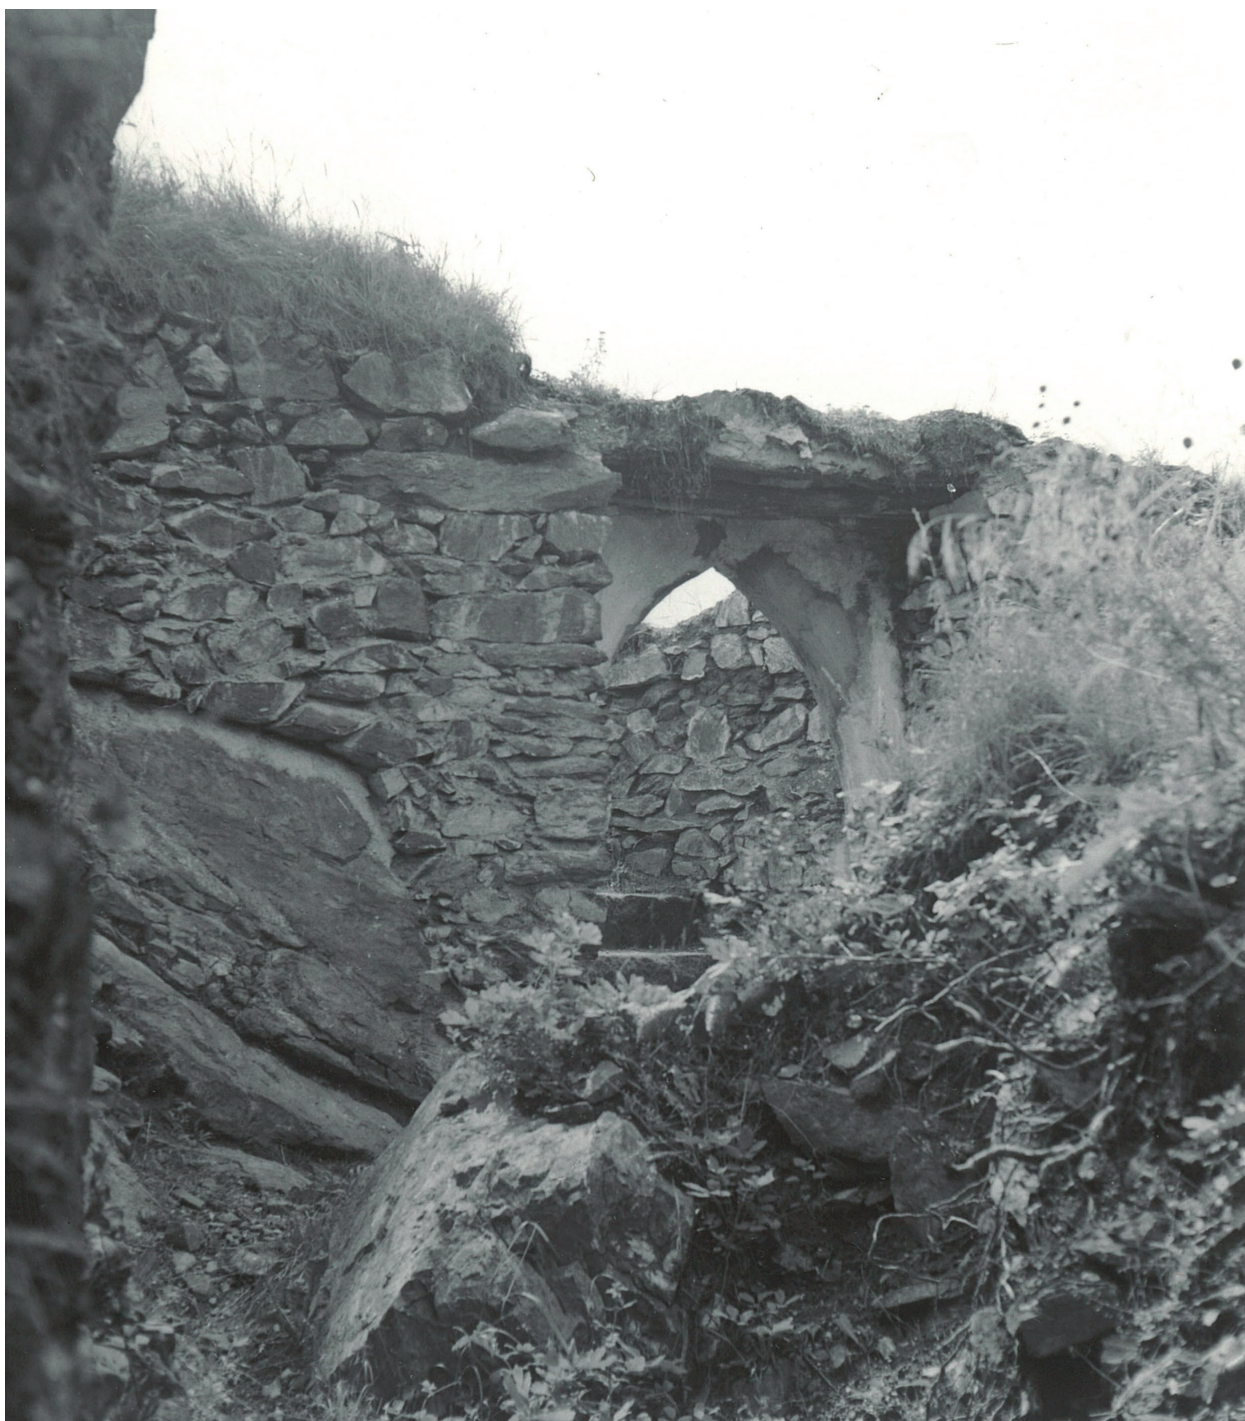
Obr. 87. Věžka. Interiér a vstup po suterénu objektu v jádře hradu. Foto V. Uchytíl. Úprava J. Hložek.. – *Abb. 87. Věžka. Eingang in das Untergeschoss eines Objekts in der Kernburg. Foto V. Uchytíl. Bearbeitung J. Hložek.*
