# VÝVOJ REALISTICKÝCH VAD PRO ZKUŠEBNÍ TĚLESA

## DEVELOPMENT IN REALISTIC DEFECTS FOR TEST SPECIMENS

Jiří Hodač a Jana Veselá

Centrum výzkumu Řež s. r. o.

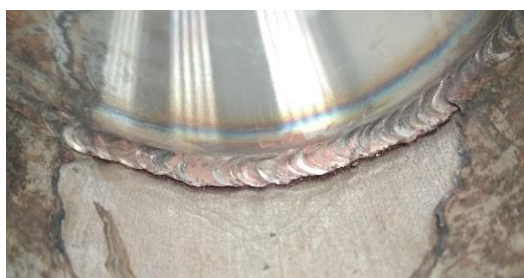
Obr. 1: Makroskopický pohled na korodovaný svarový spoj

Trubkové zkušební těleso o vnějším průměru 89 mm s heterogenním svarovým spojem ocelí 08Ch18N10T a 22K (norma GOST) bylo vystaveno působení proudícímu vodnému roztoku chloridů. V důsledku galvanické korozí je přednostně rozpouštěna feritická ocel 22K, viz Obr. 1. Korozí je nejintenzivnější přímo na styku svarového kovu a základního materiálu a postupuje úzkou štěrbinou podél svarového úkosu. Tento typ korozního poškození má výrazný vrubový účinek na spoj a snižuje jeho pevnost i životnost, viz obr. 1 až obr. 3. Přítomnost korozních vad byla též ověřena a hodnocena ultrazvukovou technikou Phased Array (PAUT). [11]

Vytvořená korozní vada simuluje korozní napadení v potrubních systémech. V okolí svaru lze sledovat úbytek tloušťky stěny trubky. Ve svaru pak sledujeme pronikající korozi s lokálním extrémem na úkosu svaru. Tyto typy vad můžeme použít například pro kvalifikaci nedestruktivní metody zkoušení ultrazvukem (UT) a prozařovací metody (RT).

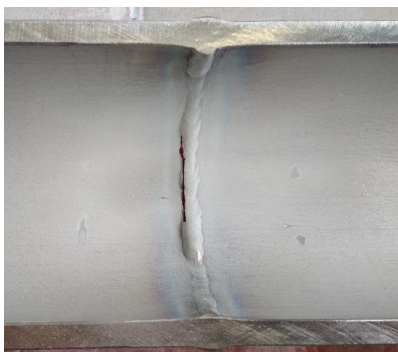
Obr. 4: Trhlina podél svarového úkosu

Trubkové ZT o vnějším průměru 89 mm o tloušťce stěny 6,3 mm z materiálu 304L (ASTM) s homogenním svarem bylo vystaveno kombinovanému cyklickému namáhání za účelem rozvoje trhlin z oblasti kořene svaru, viz obr. 4 až obr. 6. Kořen svaru byl před mechanickým

namáháním oslaben EDM vrubem. Vrub slouží jako iniciátor trhliny a pomáhá v lokalizaci trhliny do požadované oblasti vzorku. K vyvození potřebného namáhání byl použit servohydraulický stroj, viz obr. 7.

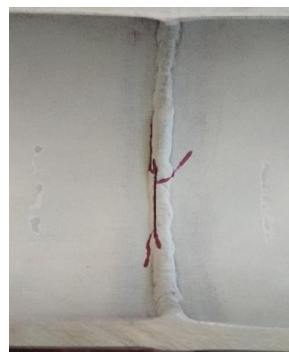
Obr. 5: Síť trhlin vedoucích od vrubu ve svaru až do teplem ovlivněné oblasti

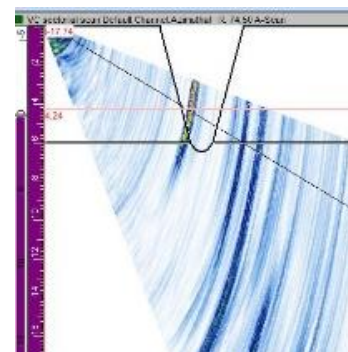
Obr. 6: PAUT echo únavové trhliny v prostoru kořene svaru snímku

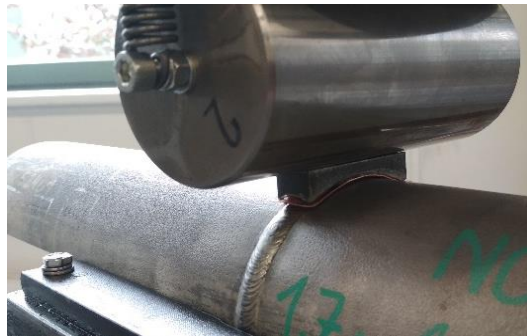
Obr. 7: Příklad způsobu aplikace cyklické mechanické zátěže svarového spoje

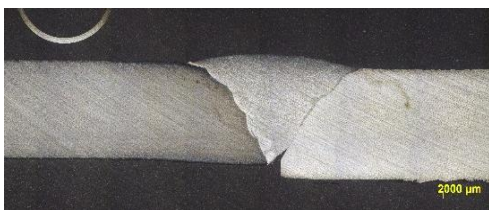
Obr. 8: Makrofotografie metalografického výbrusu – vzorek A s vadou typu neprůvar v kořeni.

Ve vývoji se zabýváme pouze výrobou vad, které jsou neodhalitelné povrchovými metodami VT, PT nebo MT, ale zároveň představují riziko selhání spoje. Patří sem tedy vady typu porozita, neprůvar, zavařená struska, neprovařený kořen apod. Na obr. 8 až obr. 11 je uvedeno srovnání DT a NDT hodnocení dvou výrobních vad heterogenního svarového spoje.
