ZÁPADOČESKÁ UNIVERZITA V PLZNI
FAKULTA STROJNÍ

Studijní program: N0715A270013 – Stavba energetických strojů a zařízení

DIPLOMOVÁ PRÁCE

Studium vlivu modelové eroze náběžné hrany lopatky na strukturu proudění v úplavu metodou PIV

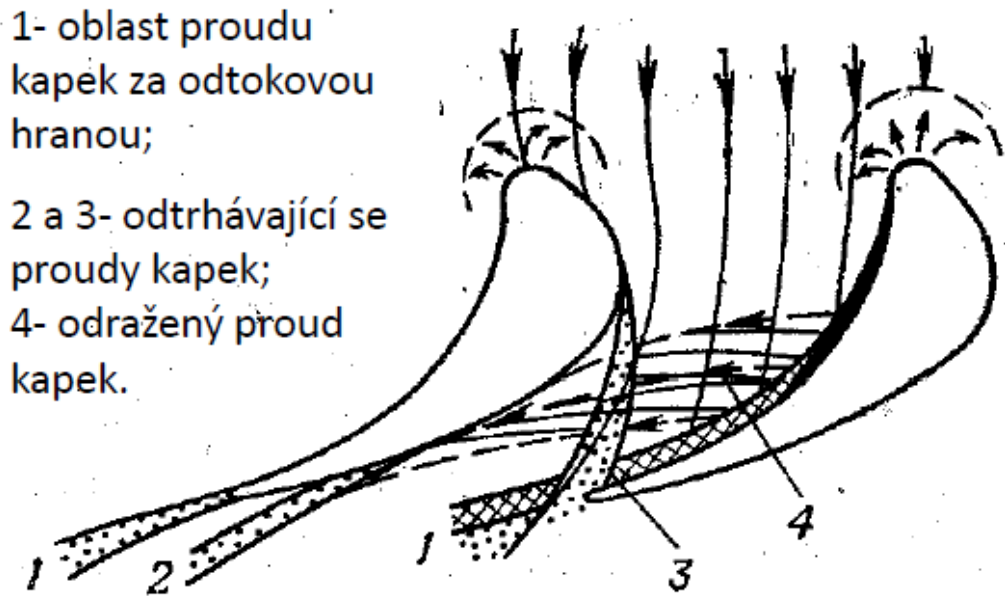
Obrázek 2 – rozdělení proudění kapalné fáze (1)

1. Kapičky vody nejmenšího průměru, které projdou stupněm turbíny a nezpůsobují erozi ($5 \mu\text{m}$)
2. Kapičky, které se vytvořily odtržením vodního filmu na stěnách kanálu.
3. Kapičky, které se vytvořily odtržením kapek ze stěny lopatek.
4. Kapičky vody vzniklé rozpadem filmu tekoucím přes odtokové hrany.

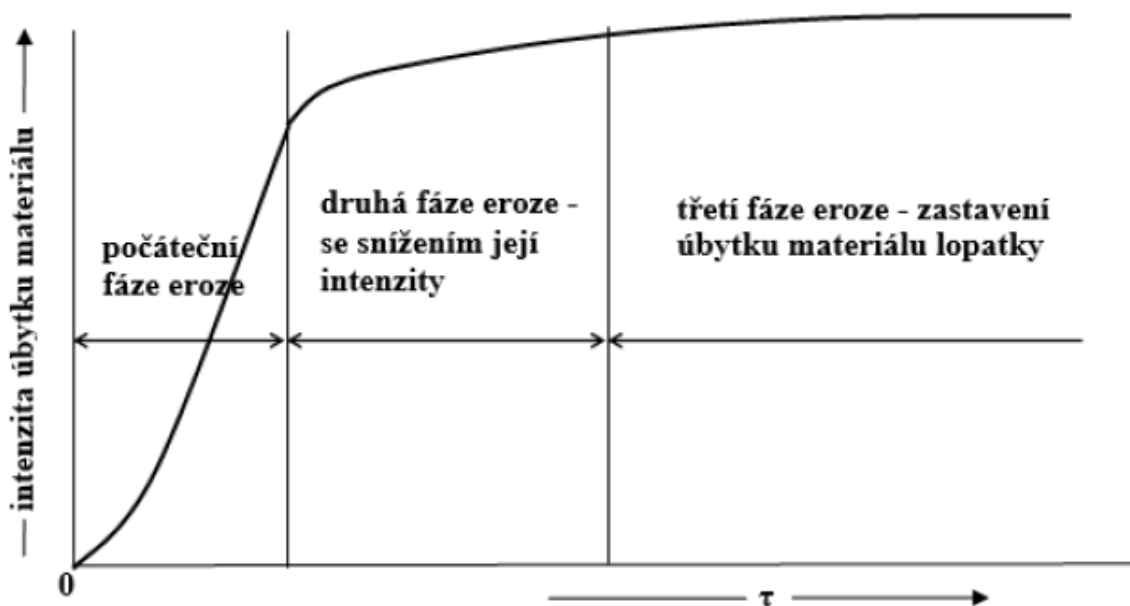
Obrázek 3 - Průběh eroze v čase

Při erozi lopatek záleží na parametrech páry a na druhu vodní fáze, která se v daném místě vyskytuje. Kromě těchto dvou parametrů se vyskytuje i časová závislost. To znamená, jak dlouho je daný stupeň turbíny vystavován eroznímu prostředí. V první fázi, kdy jsou lopatky nové, dochází k počáteční erozi, která je intenzivní. Dochází k „odbroušení“ poddajnější fáze materiálu. V další fázi dochází již ke snížení intenzity eroze, protože již poddajnější fáze materiálu chybí. V poslední fázi již k úbytku materiálu dochází velmi málo. U dlouhých lopatek se eroze materiálu zvětšuje od paty ke špičce (koncové stupně) a při erozi náběžných hran může dojít k destrukci lopatky. (1) (2)

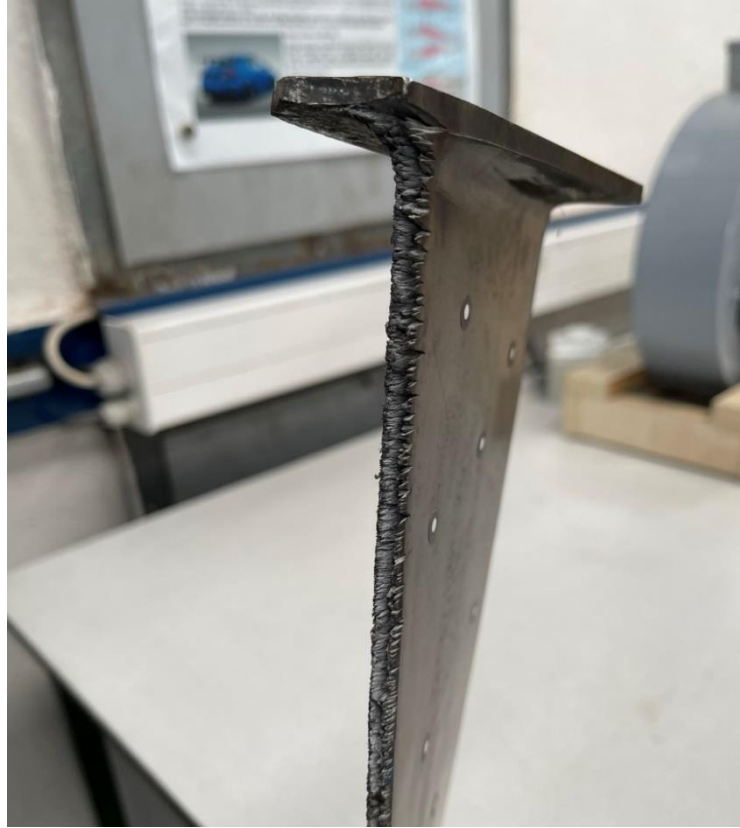
Obrázek 8 - erozně poškozená lopatka

Inspirace návrhu lopatek byla spojená s návštěvou firmy Doosan Škoda Power, kde bylo ukázáno, jak vypadá erodovaná náběžná hrana lopatky (viz obrázek 8). Na lopatce lze pozorovat silné poškození náběžné hrany, která má charakter rozevření. Rozevřené plochy jsou nepravidelně ozubené odlamováním materiálu lopatky.

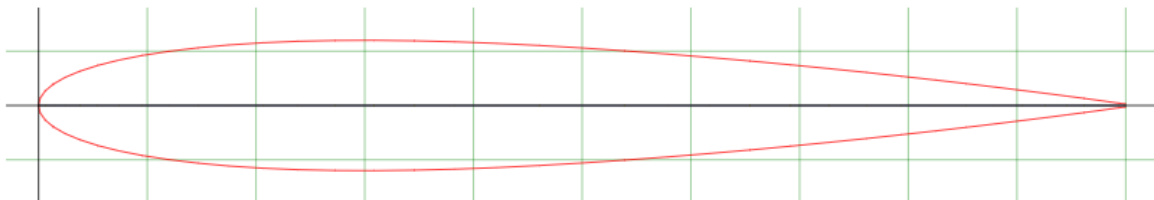
Obrázek 9 - základní profil lopatky NACA 0012 (17)

Zvolený profil NACA 0012 bylo potřeba upravit pro potřeby upevnění lopatky a způsobu výroby. Modifikace lopatek z hlediska výroby byla zásadní, protože byla zvolena možnost 3D tisku na tiskárně od firmy Prusa s označením i3MK3S. Model navržený v konturovacím prostředí je potřeba následně převést do formátu, který komunikuje s 3D tiskárnou. Uvedený formát má zkratku STL. Tento formát mění geometrii modelu z navržené na trojúhelníkovou síť. Při konkrétním příkladu se z děr kruhového průřezu stanou mnohoúhelníky. S tímto faktem je potřeba počítat a zvolit rozumný přírůstek tak, aby bylo možné do konstrukčních děr vložit protikus (tyč), která následně drží vymodelovanou lopatku v aerodynamické trati.

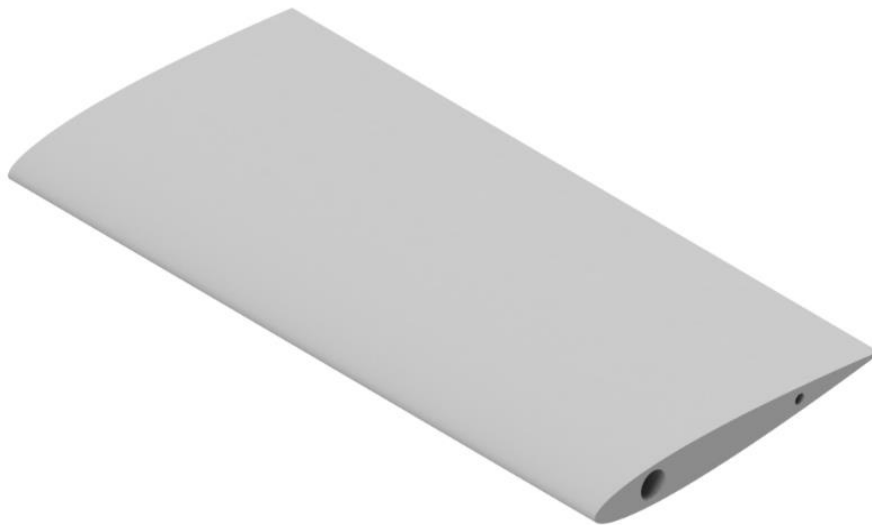
Obrázek 10 - Návrh modelu neporušené lopatky

Profil lopatky obsahuje dvě průchozí kruhové díry o průměrech 8,3 mm a 3,2 mm (přídavky 0,3 a 0,2 mm byly vysvětleny v odstavci výše). Větší průměr konstrukční díry je vzdálený od náběžné hrany 20 mm a menší průměr 70 mm. Tyto díry kruhového průřezu slouží pro uchycení modelu lopatky na aerodynamickou trať. Další modifikace nastává v odtokové hraně, která nelze pomocí 3D tisku úplně přesně vyrobit díky špičatému ukončení. Při výrobě všech tří modelů, by nebyla odtoková hrana stejná ani v jednom případě, proto byla zaoblena na poloměr 0,450mm. Samotná lopatka je pak dlouhá 100 mm a široká 200 mm.

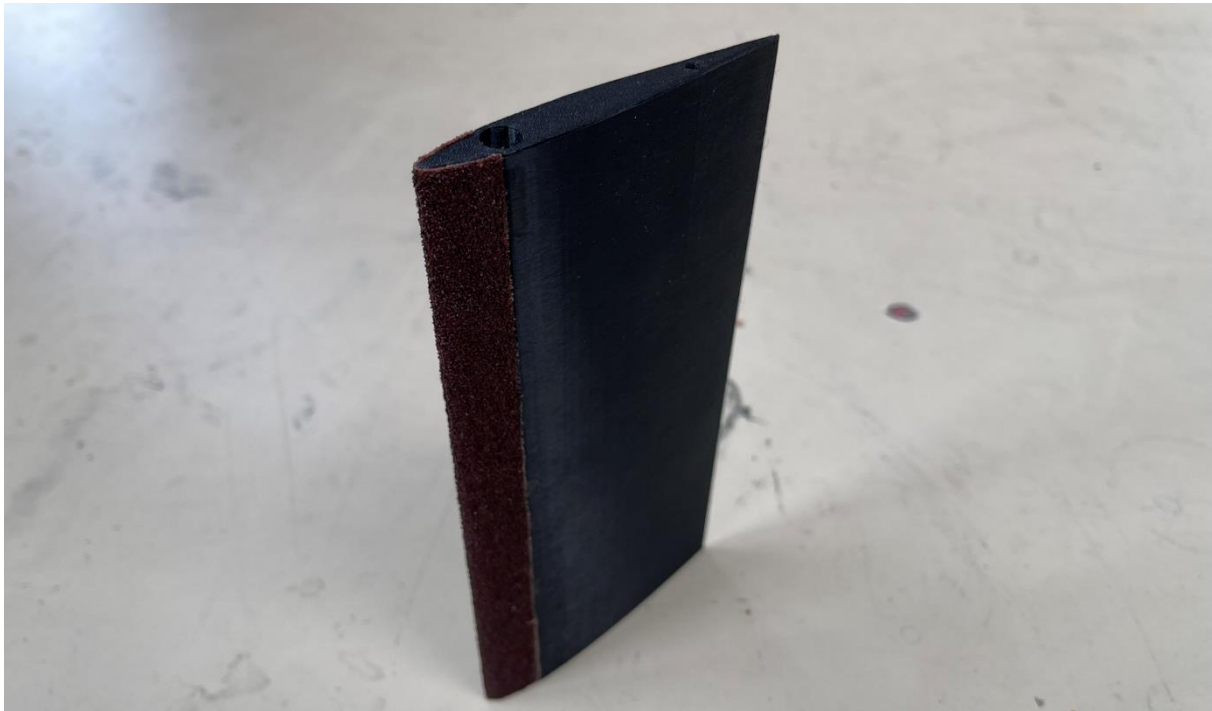
Obrázek 13 - Zkompletovaný model lehce porušené lopatky

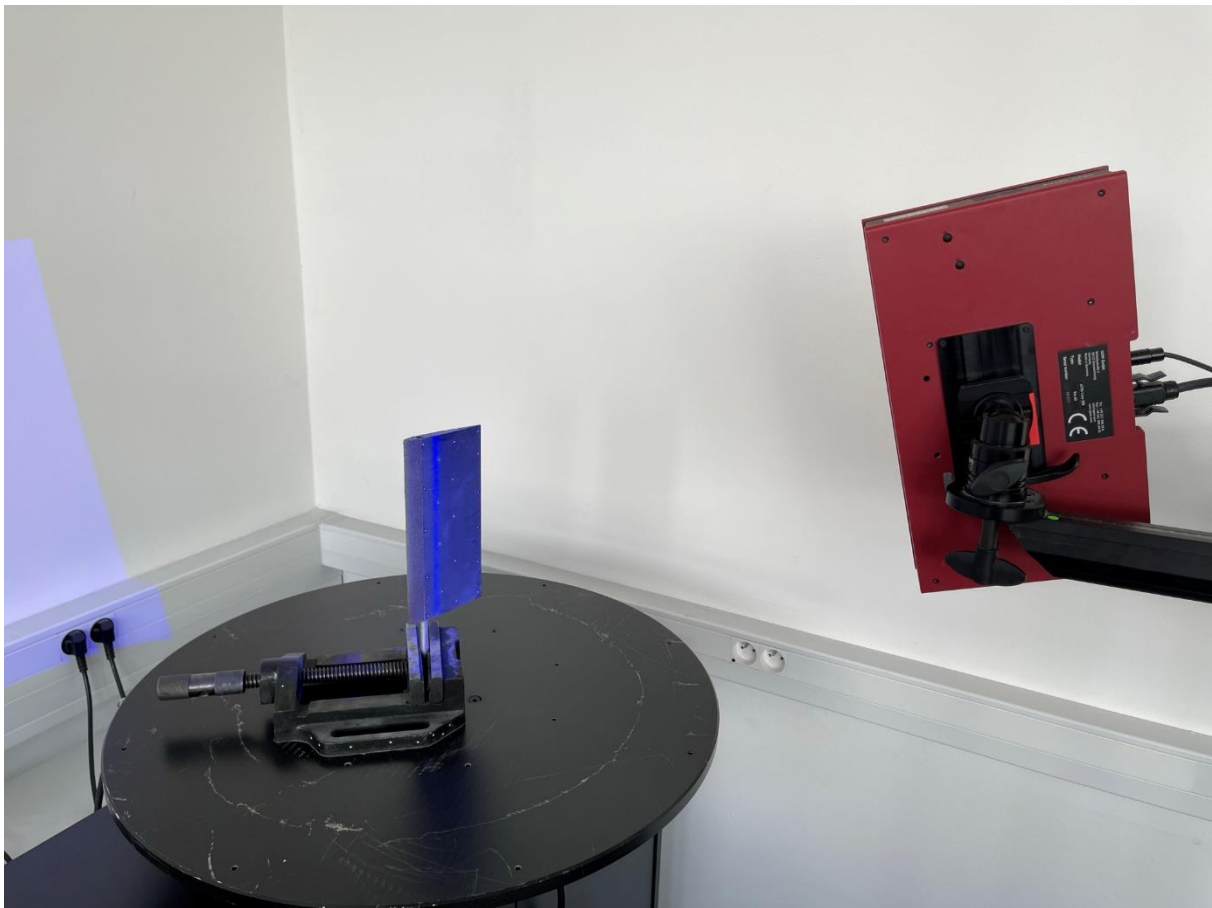
Obrázek 22 - Skenování lopatky

Po nanesení matné vrstvy byla lopatka uchycena na elektronicky otočný stůl, s kterým lze pomocí ovladače polohovat dle potřeby. Pořizováním snímků a vykreslování jeho virtuální podoby musel být stojan skeneru i otočná deska v nehybném stavu, aby byla zachycena skutečná geometrie lopatky.

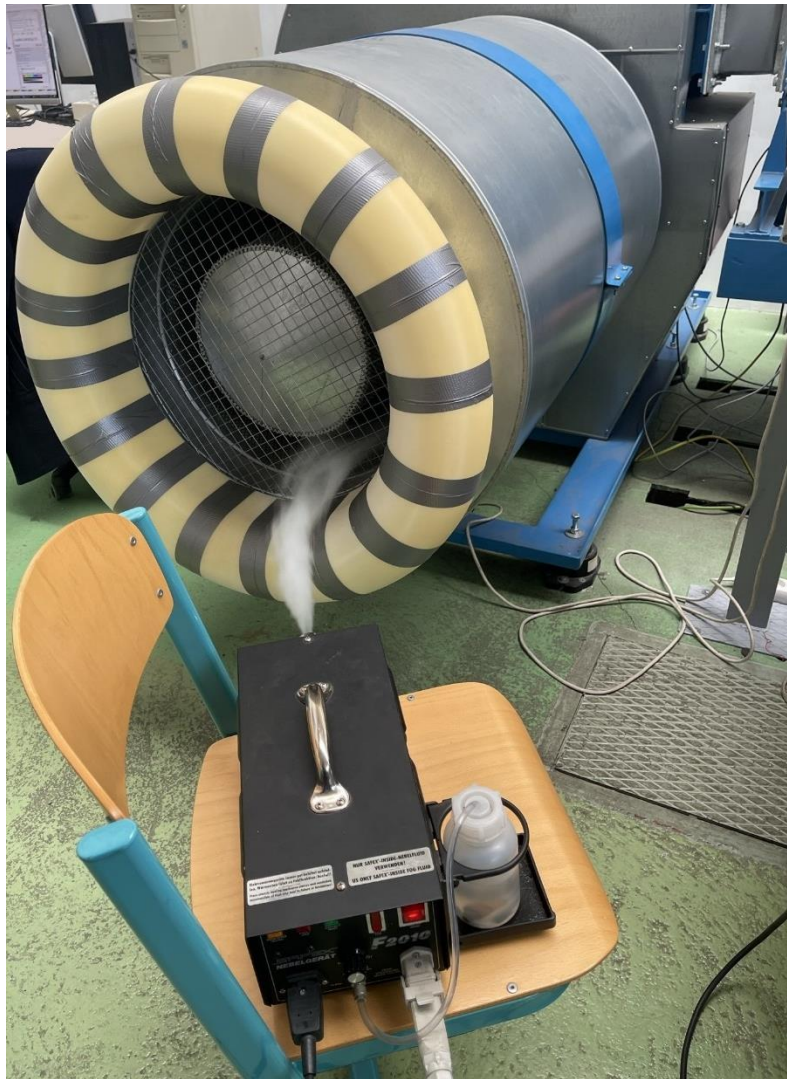
Obrázek 29 - Způsob sycení hlavního proudu částicemi

Pro zviditelnění částic v proudící tekutině bylo zapotřebí nasýtit proud stopovacími částicemi. Toho bylo docíleno pomocí atomizéru SAFEX Fog Generator 2010 (220 VAC) od společnosti SAFEX, který kapalinu na bázi propylenglykolu a rostlinného glycerolu vypařuje za vzniku aerosolu. Ten je následně nasáván ventilátorem. Nasávaná směs aerosolu a okolního vzduchu projde skrz uklidňovací komoru, kde se proud vzduchu stabilizuje a vyústí v námi pozorované oblasti, kde je uchycena lopatka.

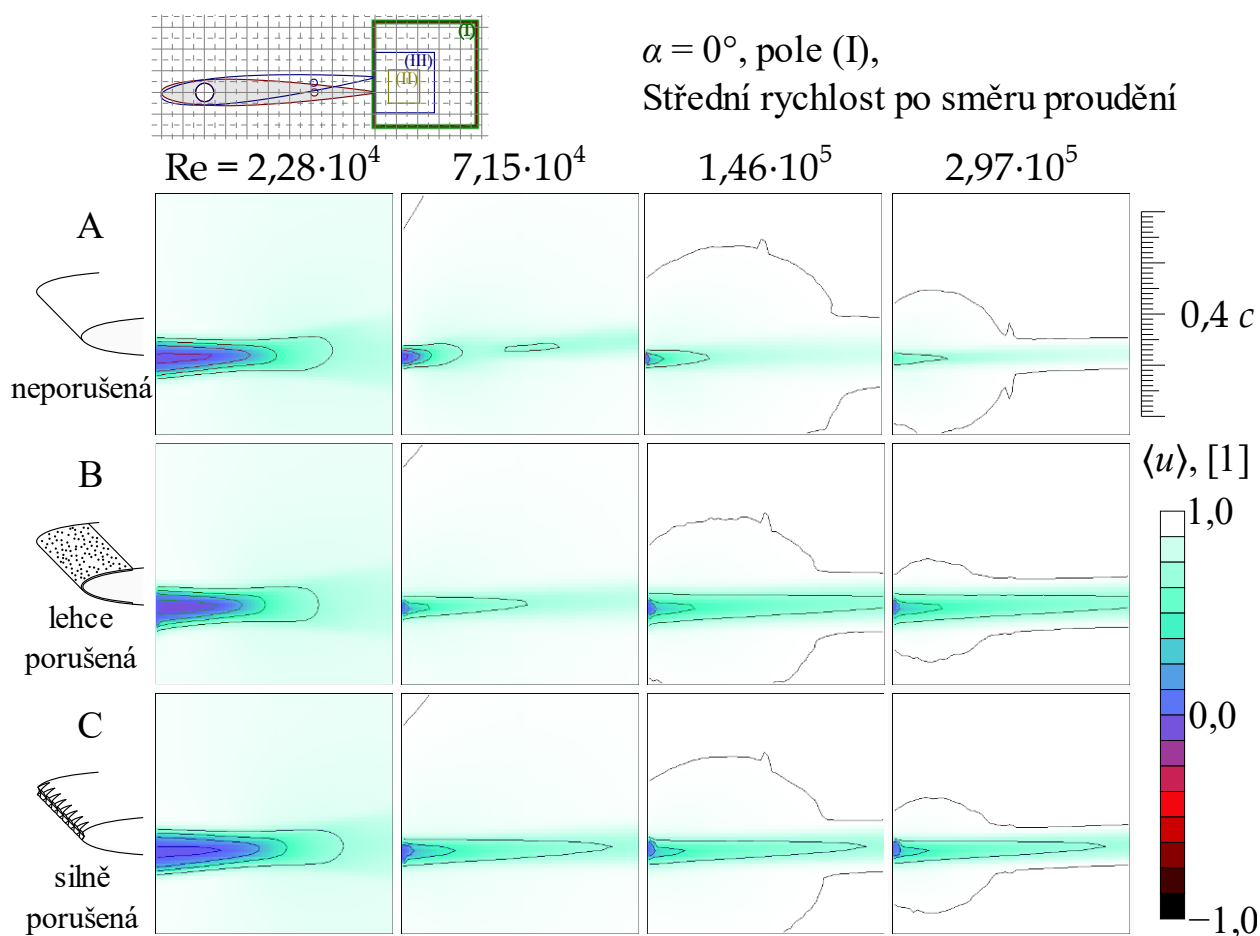
Obrázek 32 - Střední rychlost po směru proudění pro pole I

Na následujících obrázcích jsou vyobrazeny výsledky měření. Sloupce značí rychlost, které se výsledky týkají a řádky typ lopatky. Hodnoty jsou podělené referenční hodnotou rychlosti, takže hodnoty jsou bezrozměrné s vhodně zvoleným měřítkem. Dále je uvedeno, které pole bylo užito a hodnota α značí úhel natočení vůči směru proudění.

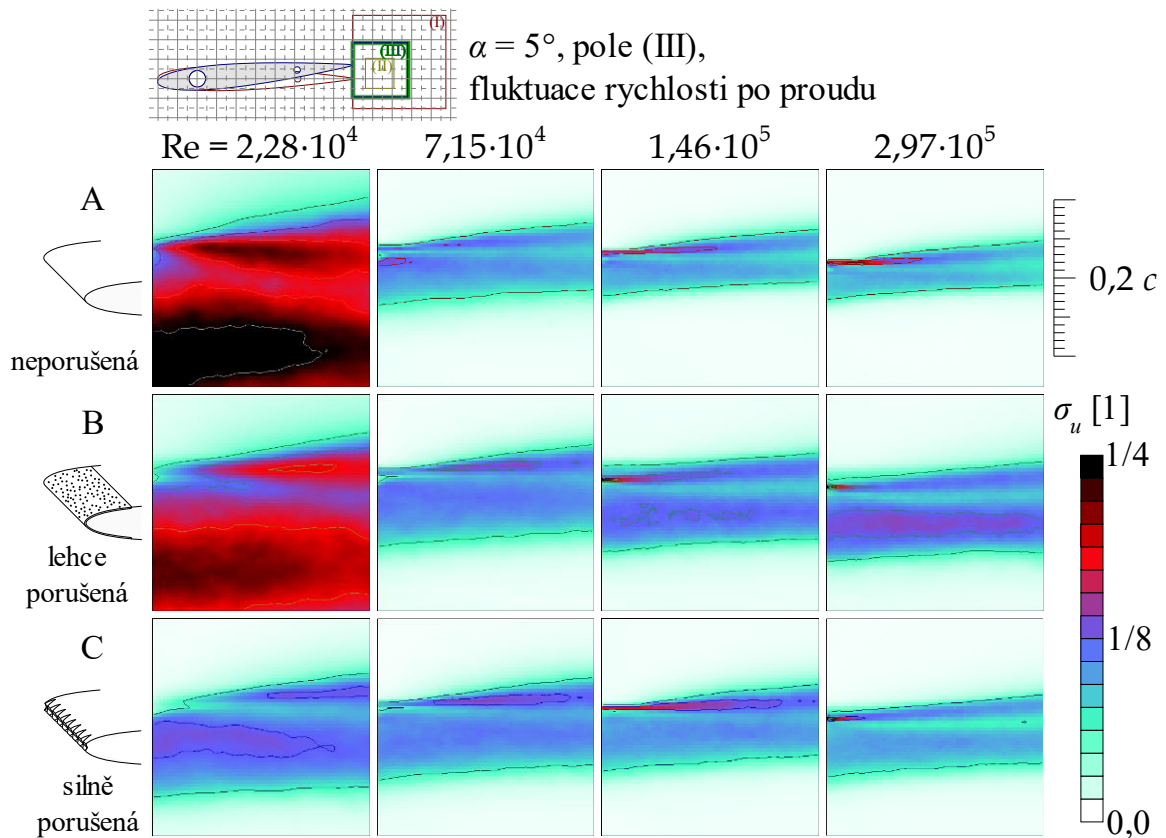
Obrázek 38 - Fluktuace po směru proudění pro pole III s úhlem náběhu 5°

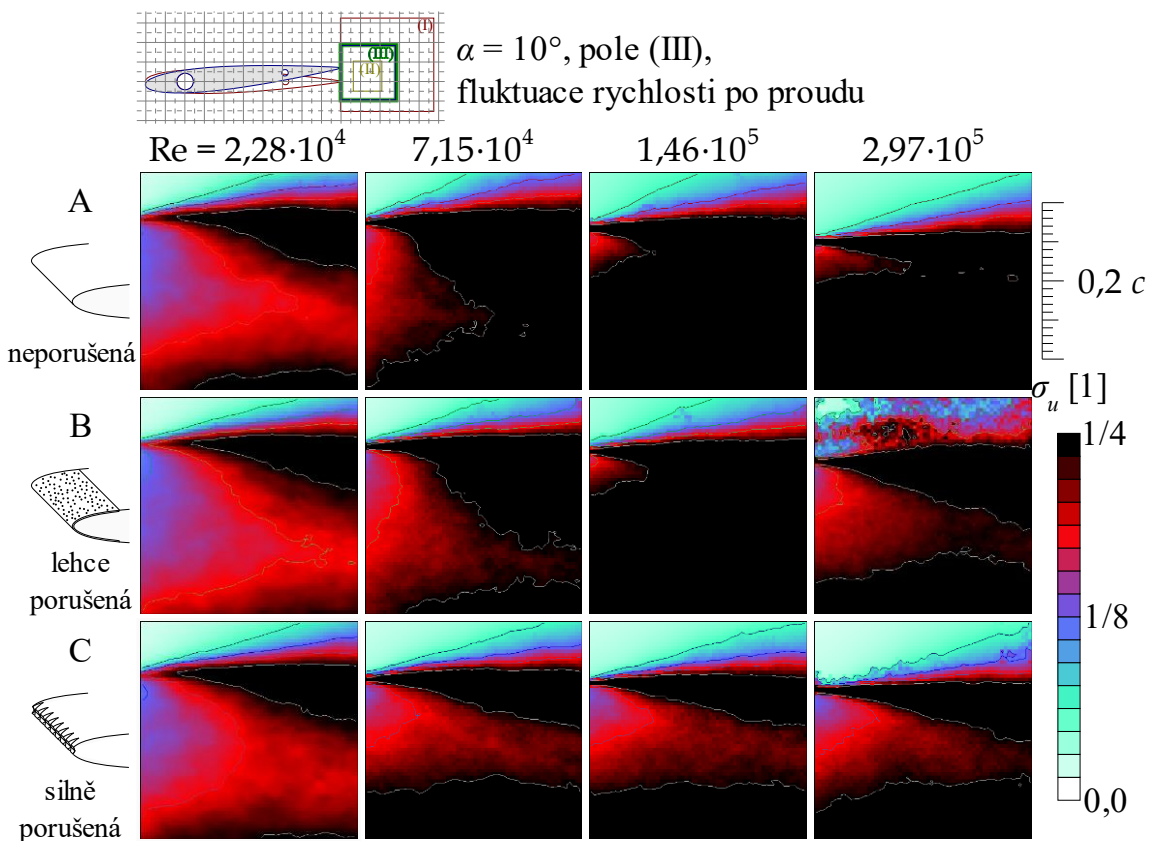
Obrázek 39 - Fluktuace po směru proudění pro pole III s úhlem náběhu 10°

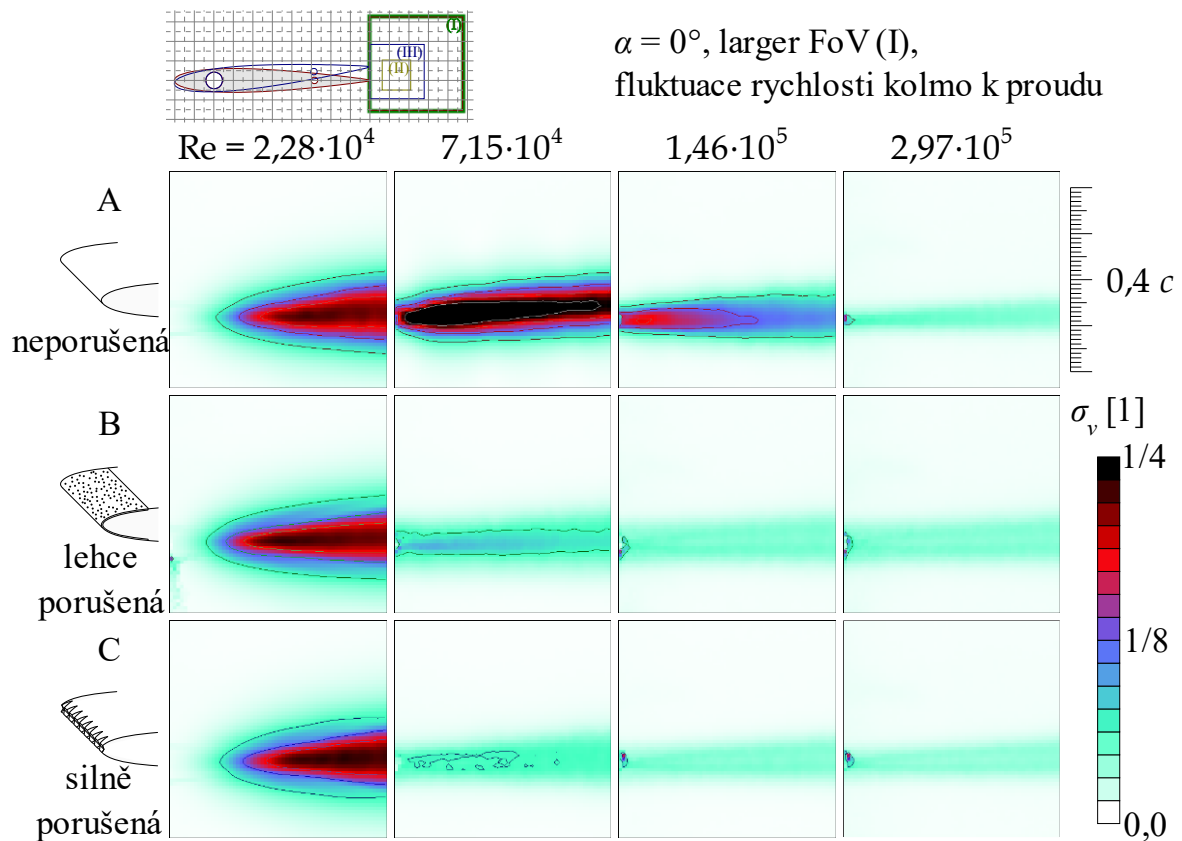
Obrázek 40 - Fluktuace ve směru kolmém k hlavnímu proudění pro pole I

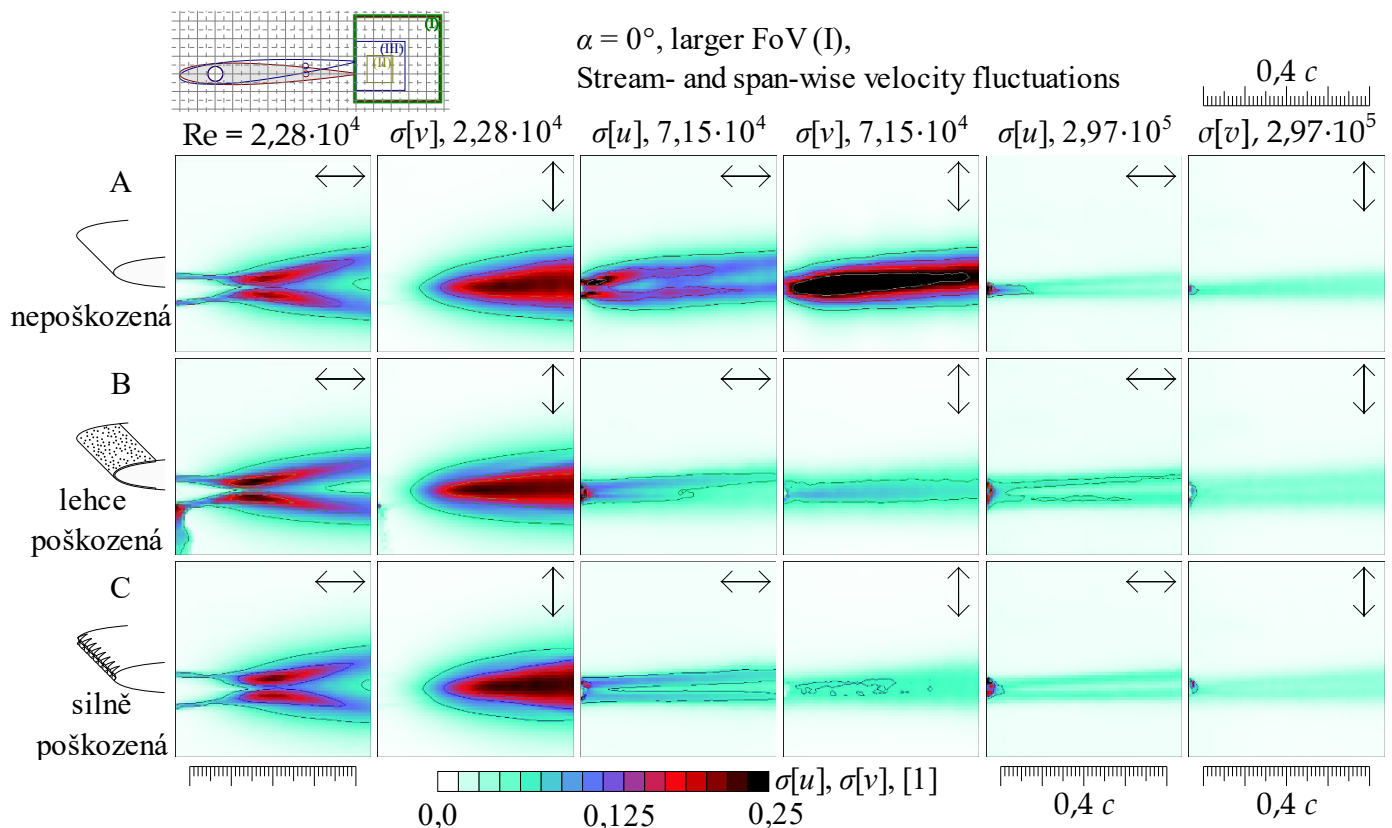
Obrázek 44 – Přehlednější porovnání fluktuací v obou směrech pro pole I

Překvapujícím jevem může být, že nepoškozená lopatka vykazuje silnější fluktuace při vyšší hodnotě Reynoldsova čísla ($7,10 \cdot 10^4$), zatímco v nejvyšších měřených rychlostech má úplav nižší fluktuace.
