ZÁPADOČESKÁ UNIVERZITA V PLZNI

# DIPLOMOVÁ PRÁCE

Reziduální materiálové charakteristiky degradovaného dřeva

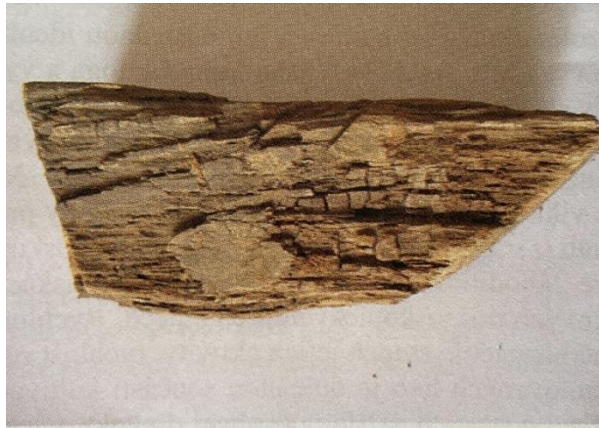
**Obrázek 2.1** – Kostkovitý rozklad dřeva způsobený houbou hnědého tlení Zdroj: (Drdácký, 2015)

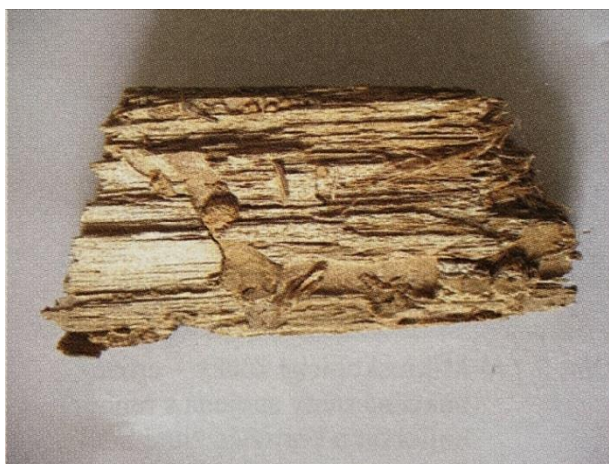
**Obrázek 2.2** – Vlákňitost dlouhých třísek způsobená houbou bílého tlení Zdroj: (Drdácký, 2015)

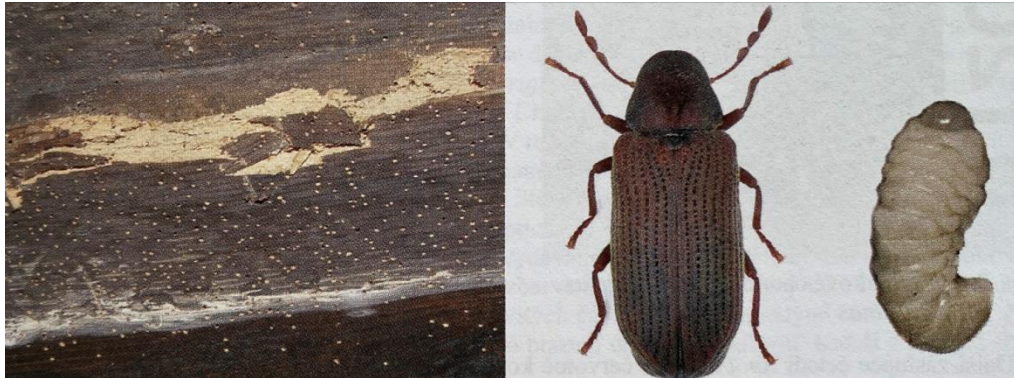
**Obrázek 2.3** – Požerkové chodby a výletové otvory (vlevo) červotoče proužkovaného (vpravo)  
Zdroj: (Drdácký, 2015)

Je hlavním zástupcem dřevokazného hmyzu z čeledi červotočovití. Červotoč proužkovaný (*Obrázek 2.3*) napadá listnaté i jehličnaté dřevo. Ve dřevě listnatém poškozuje svými požerkovými chodbami pouze bělovou část. Pro jehličnaté dřevo platí, že je poškozena výhradně jarní zóna dřeva a ta letní zůstává po delší dobu nenapadena. Larvy požírají dřevo až k jeho povrchu. Pokud je napadení četné, povrch dřeva tvoří jen tenká vrstva bez poškození. Tvar výletových otvorů je kruhový a jejich velikost v průměru je 1 – 2 mm. Těla larev jsou červovitého tvaru se zúženým zadečkem a jejich barva je bílá až žlutobílá. Dospělí jedinci mají temně hnědou barvu s kulatým až válcovitým tělem. Jejich krovky se poznají podle řad teček, od nichž se odvíjí jméno tohoto hmyzu. Jsou díky nim také velmi dobří letci a rojí se od dubna do srpna. Dospělí jedinci mají velmi krátký život, protože nepřijímají potravu a dožívají se 1 – 3 týdnů. Samičky nakladou 20 – 40 vajíček do malých trhlin nebo starých požerkových chodeb dřeva. Po uplynutí 2 – 4 týdnů se z vajíček vylíhnou larvy a začnou dřevo požírat. Larvy se zakuklí po 2 – 8 letech, tato doba se odvíjí od druhu dřeva. Vylíhnutí dospělého jedince z kukly nastane zhruba po 4 – 6 týdnech. Vývoj larev ve dřevě závisí na okolních podmínkách, ty jsou ideální v případě, že se teplota pohybuje mezi 21°C a 24°C a obsah vlhkosti dřeva je 28 – 30%. Rostoucí vlhkost podporuje vývoj larev, naopak vysoušení ho zpomaluje. Specifickým znakem červotoče proužkovaného je to, že setrvává ve stejné lokaci. Dospělé samičky tedy kladou vajíčky do

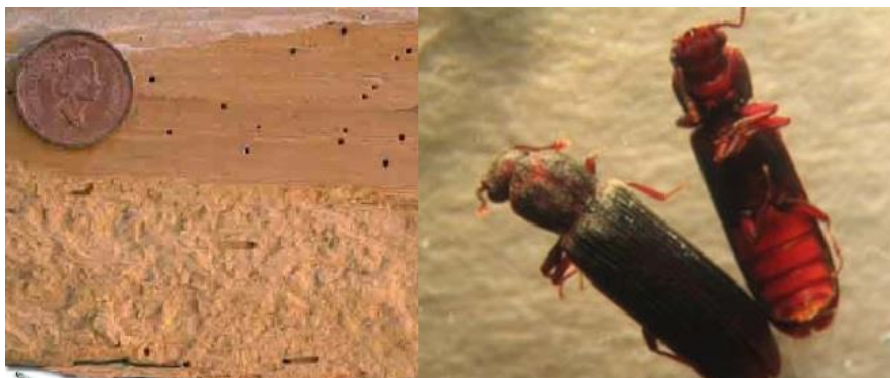
*Obrázek 2.5* – Výletové otvory (vlevo) hrbohlava parketového (vpravo)  
Zdroj: (skudci.com, 2023)

Patří do čeledi hrbohlavovití a je škůdcem listnatého dřeva, kde napadá pouze běl. Výletové otvory jsou kruhové s průměrem 1 – 1,5 mm. Chodby se táhnou ve směru vláken dřeva, jejich šířka činí 1 – 2 mm a podobá se chodbám červotoče proužkovaného. Poškození těmito chodbami často bývá velkého rozsahu a v rané části napadení lze těžko toto poškození identifikovat. Larvy jsou bělavé, červovité a dorůstají délky až 6 mm. Dospělí jedinci jsou hnědí až černohnědí s tyčkovitým hubeným tělem dlouhým 2,5 – 5 mm. Rojení probíhá na jaře a v létě. Samičky nakladou větší počet vajíček (70 – 75 ks) do stávajících výletových otvorů nebo do otevřených cév dřeva, pokud jsou dostatečně velké. Hrbohlav parketový (*Obrázek 2.5*) je škůdcem vyschlého dřeva. Pro tento hmyz je ideální vlhkost dřeva mezi 14 – 16% a teplota 26 – 27°C. Ve spojení s krátkým vývojem larev (v optimálních podmínkách jen 4 měsíce) může napáchat velmi závažné škody na napadené dřevěné konstrukci. (6)

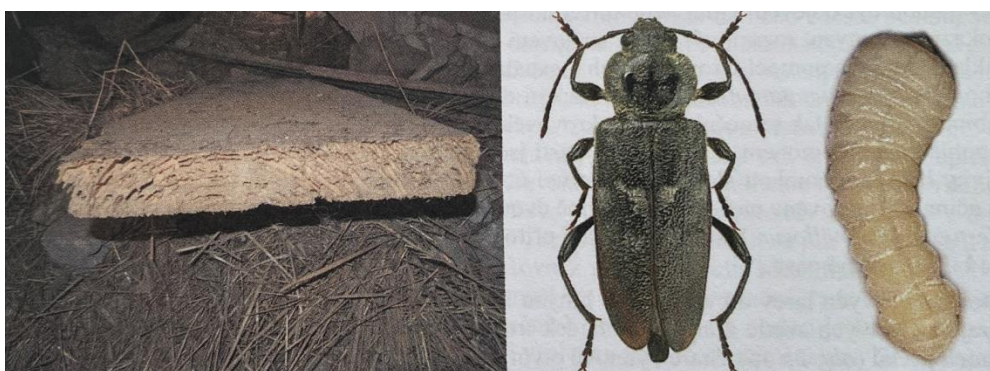
**Obrázek 2.6** – Požerkové chodby a nepoškozená povrchová vrstva (vlevo) od tesaříka krovového  
Zdroj: (Drdácký, 2015)

Je dřevokazným hmyzem čeledi tesaříkovití a vyznačuje se svou nadměrnou velikostí (10 – 30 mm) a nápadně dlouhými zahnutými tykadly. Požerkové chodby jsou oválného až elipsového průřezu (5 x 12 mm) a nacházejí se až u povrchu napadených prvků, kde zůstává tenká nepoškozená vrstva. Larvy požírají zejména běl jehličnatých dřev, převážně jarní části. Mají slonovinovou barvu a na hlavě silná tmavá kusadla a třemi páry očí. Výletové otvory jsou nepravidelné, podobného rozměru a tvaru jako chodby. Tělo larev je dlouhé 15 – 25 mm složené z viditelných prstenců s jemnými chloupky. Dospělí jedinci tesaříka krovového (*Obrázek 2.6*) mají tmavě hnědou až černohnědou barvu. Tělo i krovky jsou lesklé a pokryté malými chloupky. Dlouhá zahnutá tykadla se skládají z 11 spojených částí. Rojení probíhá od června do srpna v čase nejvyšších denních

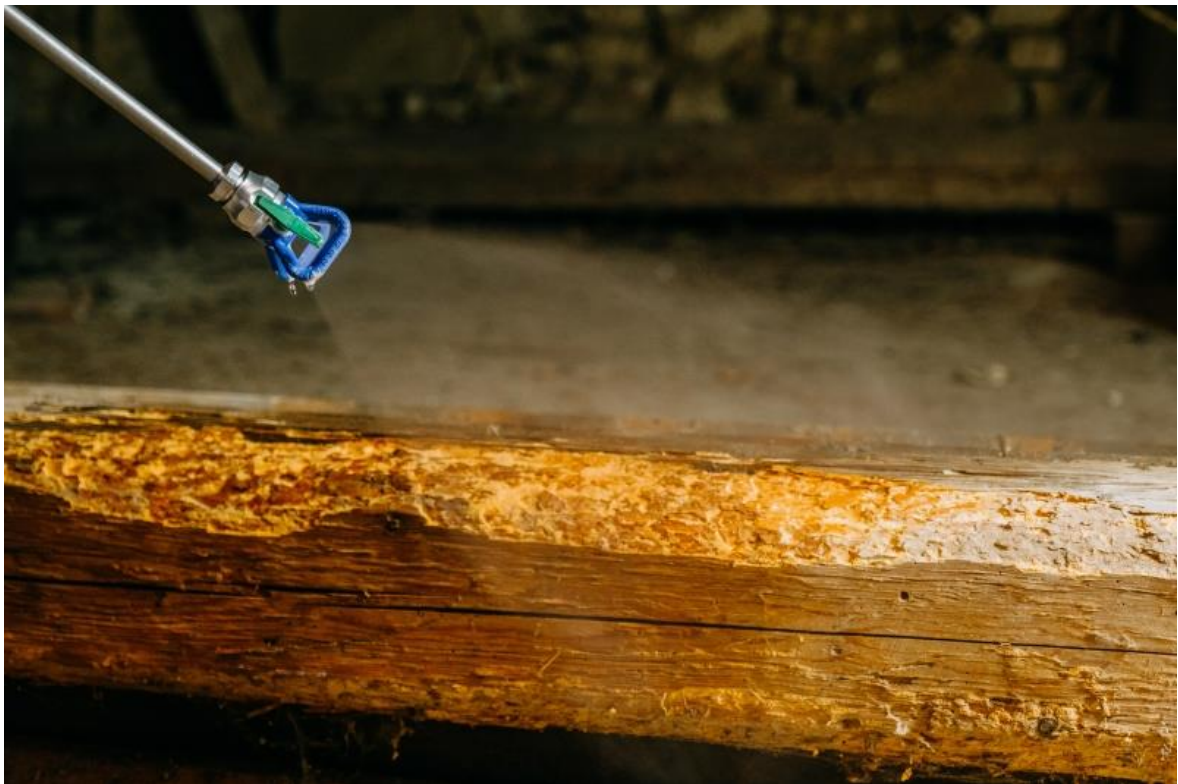
**Obrázek 3.4** – Ošetření dřevěného prvku chemickým prostředkem

Preventivní chemická ochrana (*Obrázek 3.4*) se používá především pro nosné konstrukční prvky, prvky trvale vystavené povětrnostním vlivům a pro veškeré konstrukční dřevo v kontaktu se zemí či vodou. Prostředky pro preventivní chemickou ochranu jsou soli a koncentráty nebo prostředky na rozpouštědlové bázi. Soli a koncentráty chrání dřevo proti hnilobě, rozpouštědlové prostředky proti hnilobě, zamodráním a škůdcům a jsou určeny pro staticky namáhané konstrukce. Konstrukce, které jsou už napadené, se ošetřují následnou chemickou ochranou. Tyto chemické prostředky jsou vyráběny na rozpouštědlové nebo vodné bázi a zabraňují vykuklení hmyzu. Mezi nejúčinnější patří tzv. regulátory růstu hmyzu, díky kterým dochází k likvidaci hmyzu ve všech vývojových stádiích. Nevhodným či neodborným aplikováním chemických prostředků může dojít k poškození dřeva chemickou korozí. Dalšími následky mohou být poruchy klempířských prvků a znehodnocení fóliových a povlakových vrstev na střešní konstrukci. Důraz na opatrnost při provádění chemických ochranných opatření se klade u památkově chráněných objektů, které nesou historicky cenné informace. (7)

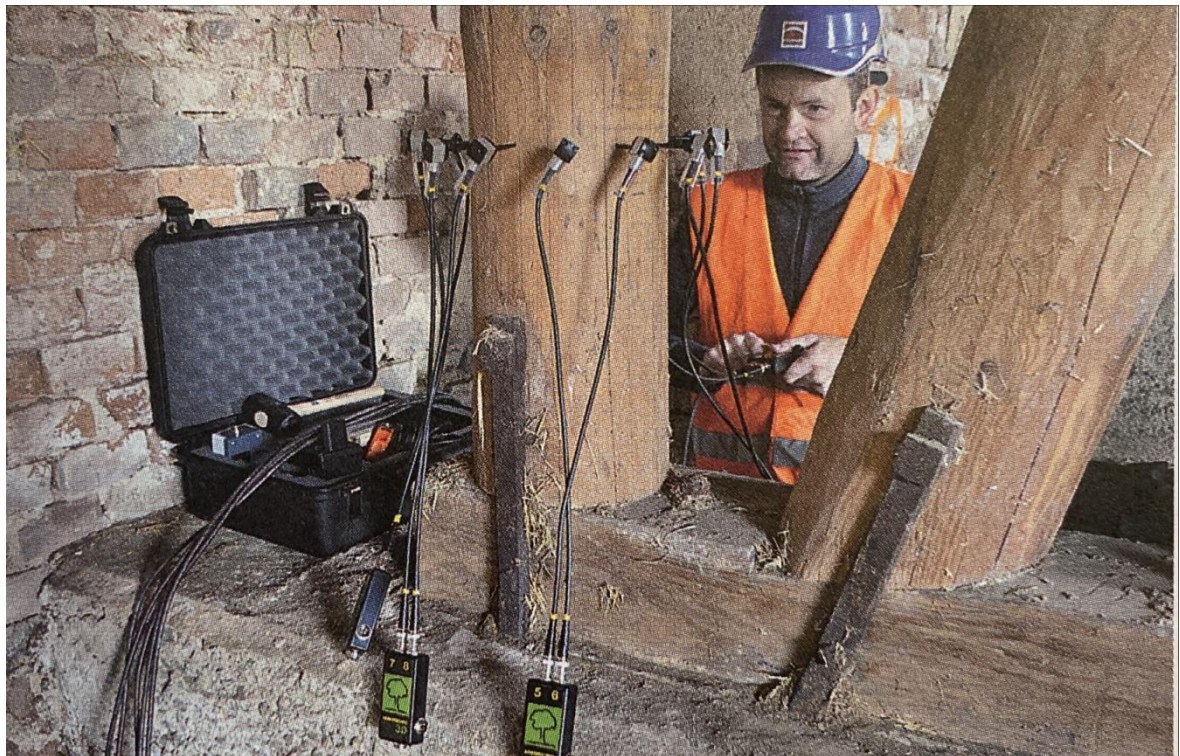
*Obrázek 4.1* – Odborný pracovník provádějící diagnostiku dřeva

Na počátku oprav dřevěných konstrukcí je jejich analýza (*Obrázek 4.1*), která začíná od průzkumu konstrukce. V případě napadení biotickými škůdci je potřeba nejprve odhalit o jaký typ napadení se jedná. U dřevokazné houby je nutné určit její ložisko, druh, aktivitu a rozsah poškození. Dřevokazný hmyz se určí podle degradace dřeva, konkrétně výletovými otvory či požerkovými chodbami. Pro další postup je bezpodmínečně nutné znát druh hmyzu, který poruchy provedl. Nedílnou součástí analýzy je i stanovení rozsahu poškození a oslabení dřevěné konstrukce. Velmi důležité je vědět, zda se jedná o napadení aktivní, či nikoliv. Průzkum a analýzu konstrukce by měli provádět osoby s příslušnou kvalifikací a samotnou realizaci osvědčení specialisté. (9)

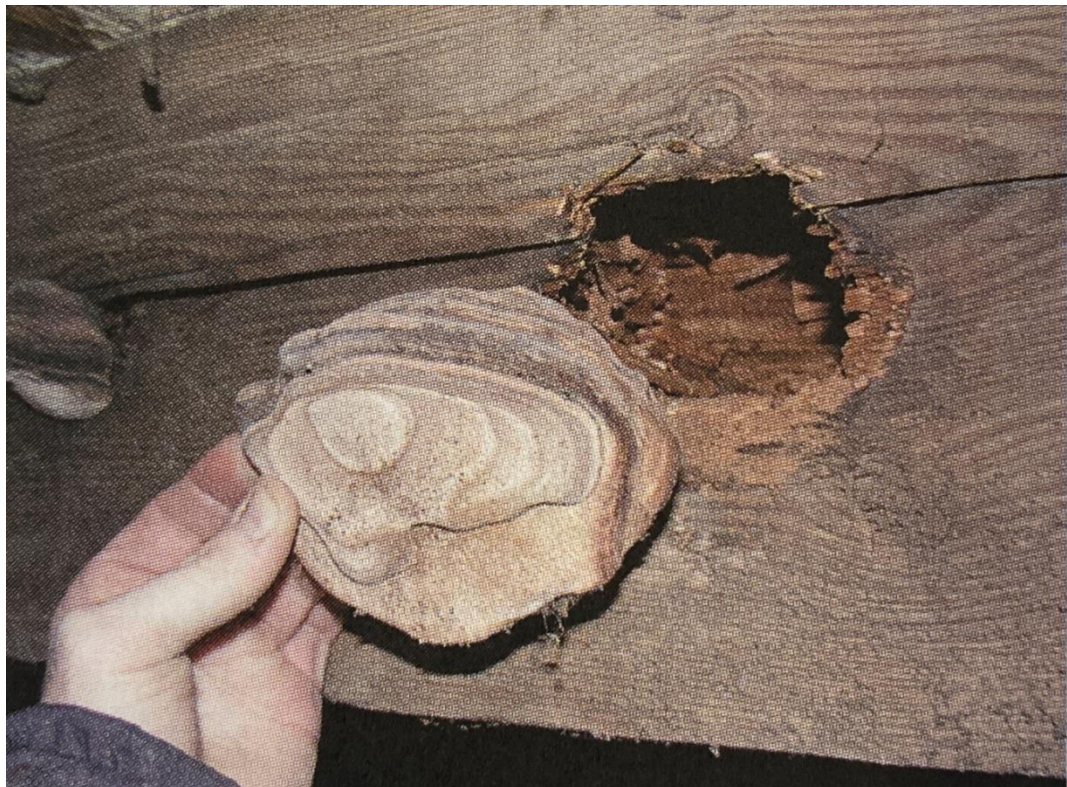
*Obrázek 4.2* – Plodnice houby hnědého tlení

Především je důležité nejprve odstranit příčiny vlhkosti, které způsobují konstrukční vady objektu. Zvýšená vlhkost většinou znamená přítomnost dřevokazných hub (*Obrázek 4.2*). Proveďte se naplánování oprav a poté jejich realizace, stejně tak následné ochrany a opatření. Všeobecné zásady postupu při výskytu hub či hniloby jsou následující:

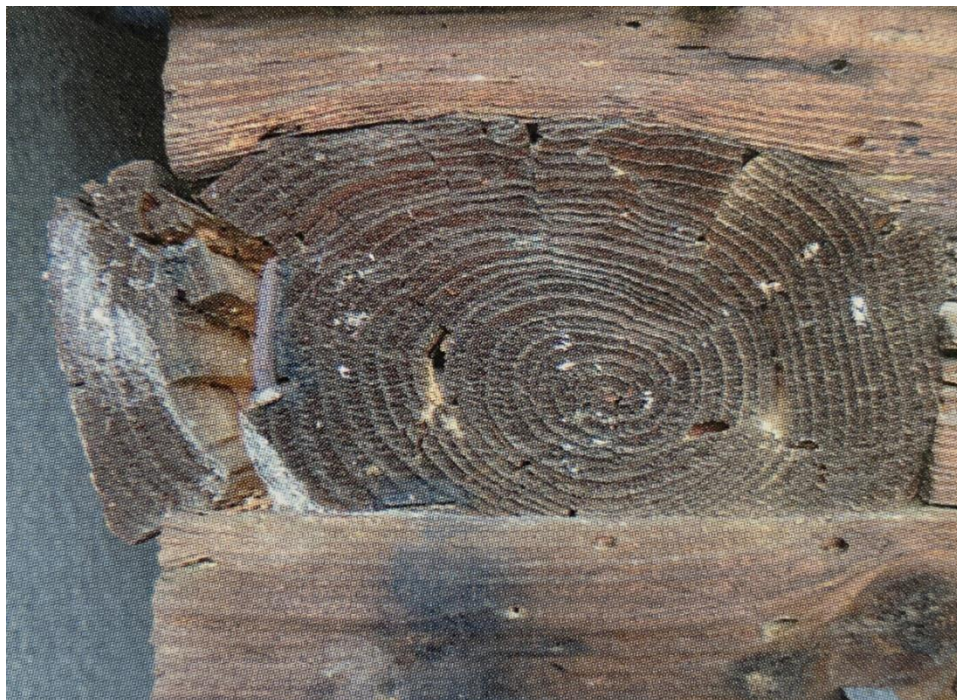
**Obrázek 4.3** – Destrukce trámu vlivem tesařika krovového

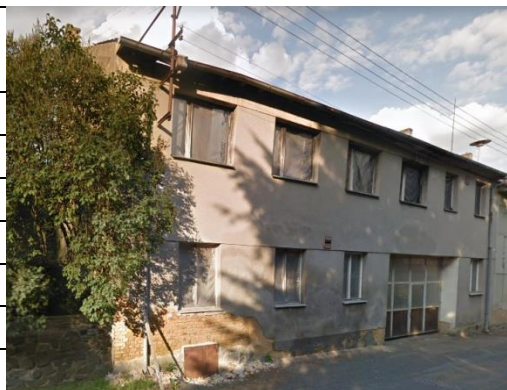
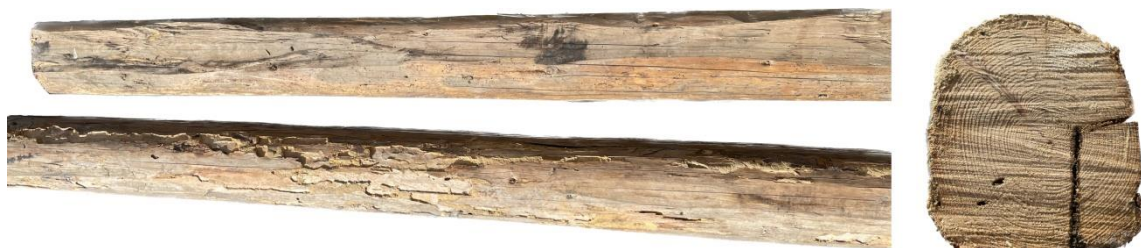
Obrázek 5.1 – Fotografie odebraných prvků: Dožice

Obec:	Dožice, část obce Mladý Smolivec
Okres:	Plzeň-jih
Kraj:	Plzeňský
Rok výstavby:	1920-1930
Rok demontáže krovu:	2023
Důvod demontáže krovu:	rekonstrukce
Účel užívání stavby:	rodinný dům
Prvek krovu:	krokev

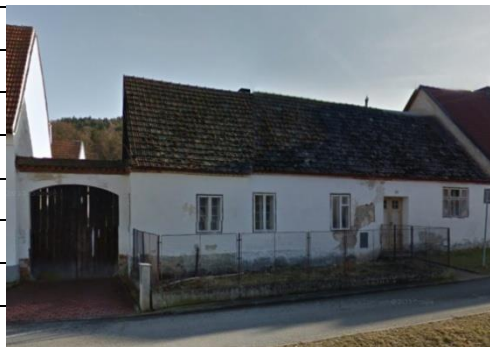
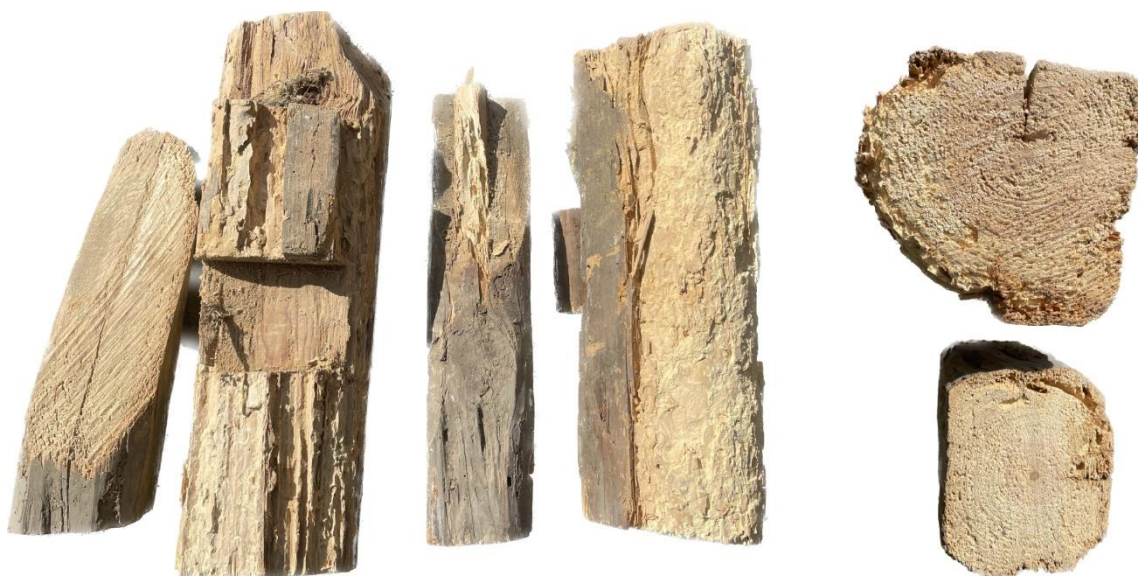
Obrázek 5.3 – Fotografie odebraných prvků: Malenice

Obec:	Malenice
Okres:	Strakonice
Kraj:	Jihočeský
Rok výstavby:	1820
Rok demontáže krovu:	2023
Důvod demontáže krovu:	demolice objektu
Účel užívání stavby:	rodinný dům
Prvek krovu:	stropní trám

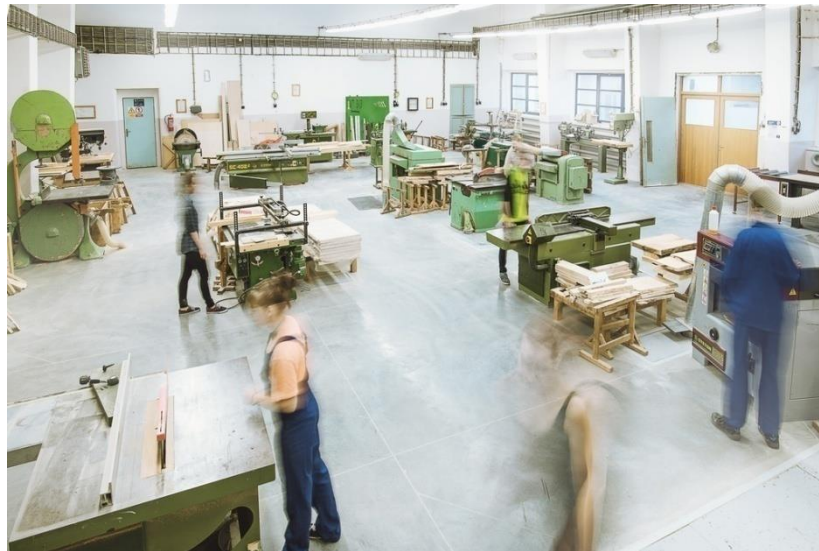
*Obrázek 6.1* – Dílna pro výrobu vzorků

Pro zpracování odebraných dřevěných prvků byla oslovena Vyšší odborná a Střední průmyslová škola ve Volyni, z důvodu absolvování studia na této škole. Výuka je zde na velmi vysoké úrovni a pro dřevozpracující obory se v zázemí školy nachází dílny s nejmodernějším strojním vybavením (*Obrázek 6.1*). Právě toto vybavení bylo využito na výrobu vzorků pro experiment praktické části k této diplomové práci.

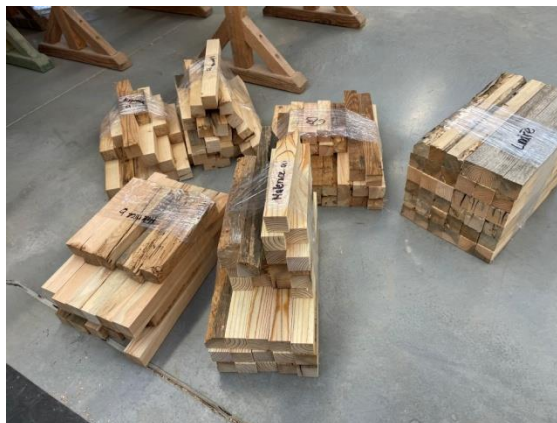
*Obrázek 6.2* – Vyrobené vzorky

Dřevěné prvky byly nejprve očištěny od nečistot a poté začal proces výroby vzorků. Využitím několika druhů dřevozpracujících strojů byly vyrobeny vzorky o rozměrech 30x30x300 mm (*Obrázek 6.2*).

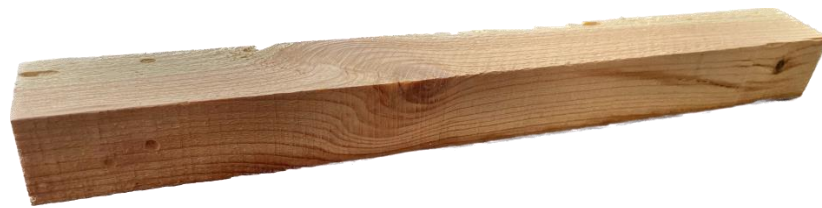
**Obrázek 6.3** – Vyřazený vzorek z důvodu výskytu suku

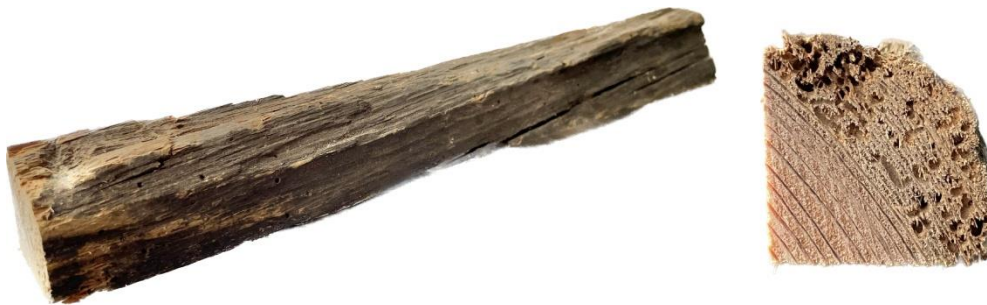
**Obrázek 6.5** – Vyřazený vzorek z důvodu neúplného profilu

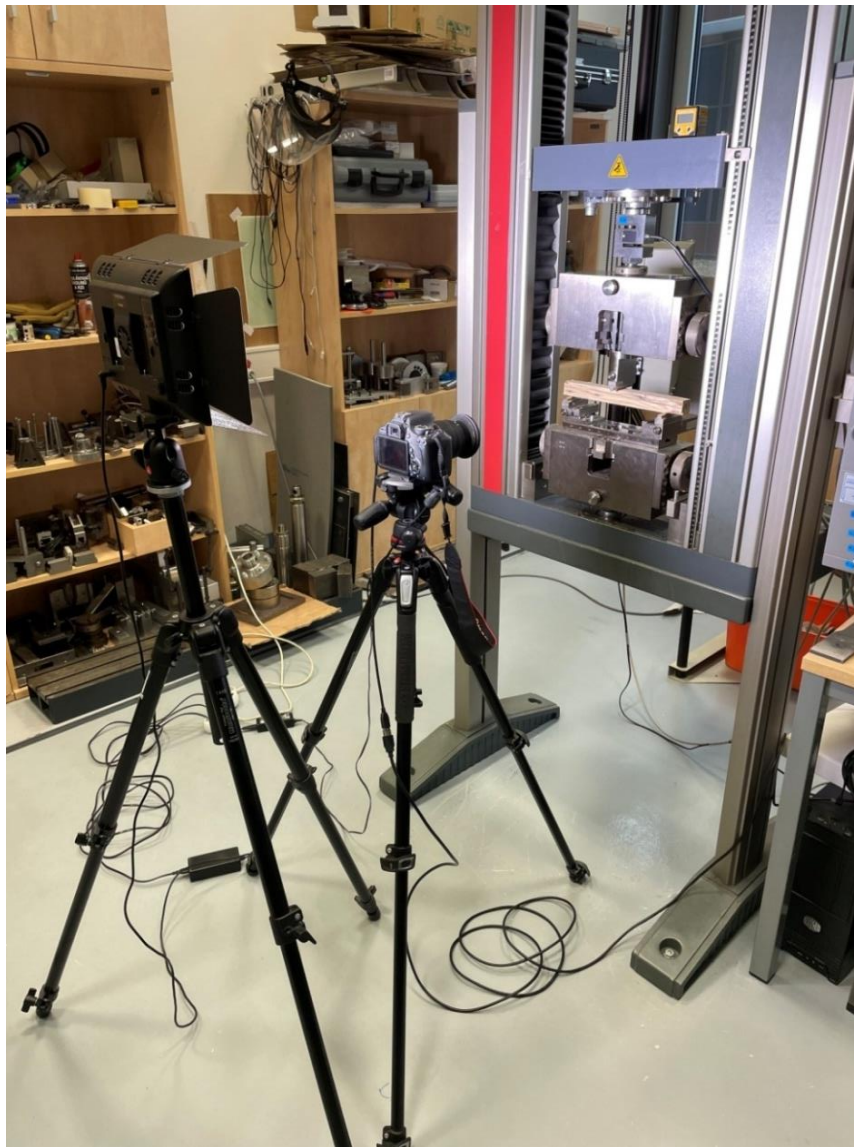
*Obrázek 7.1* – Příprava zkoušky

Zkouška probíhala v zázemí Fakulty aplikovaných věd v areálu Západočeské univerzity v Plzni, konkrétně v budově Výzkumného centra NTIS. Byl využit lis Zwick-Roell Z050 se schopností vyvinutí zatížení až 50 kN, na kterém lze provádět zkoušky na pevnost v ohybu dřevěných vzorků. Bylo nutné namontovat veškeré potřebné součástky lisu pro usazení a vyzkoušení vzorků. Dále bylo připraveno osvětlení zkušebního místa a připojen fotoaparát pro dílčí zaznamenávání průběhu zkoušky (*Obrázek 7.1*). Lis i fotoaparát byly propojeny s místním počítačem, kde byla shromažďována veškerá data zkoušky.

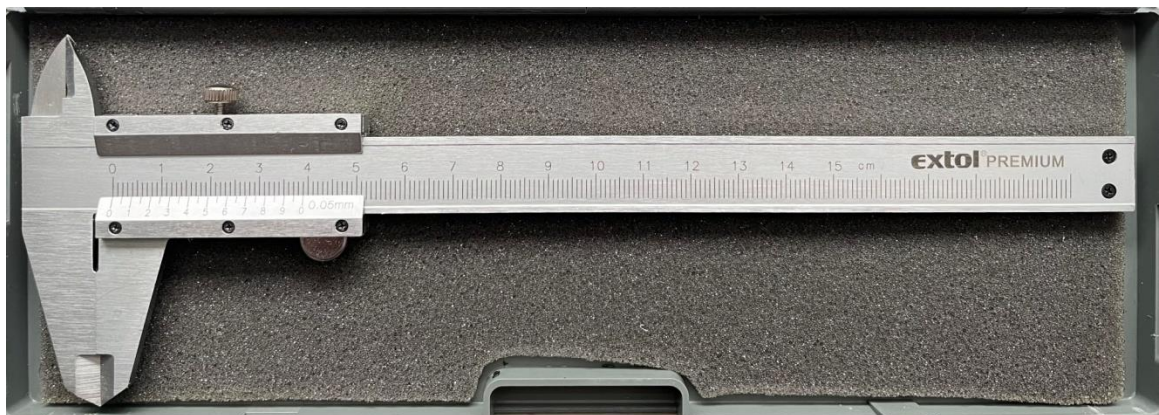
Obrázek 7.3 – Posuvné měřítko (šuplera)

Pro měření bylo použito posuvné měřítko, tzv. šuplera (Obrázek 7.3). Naměřené hodnoty byly odebrány s přesností na 0,05 mm.

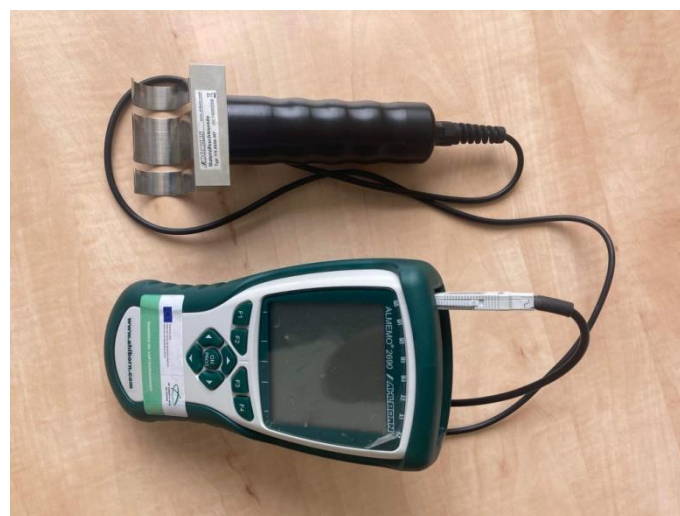
Obrázek 7.5 – Vlhkoměr stavebních materiálů

Měření vlhkoměrem probíhalo tak, že byla přiložena měřicí část zařízení na vzorek, a na displeji byla odečtena naměřená vlhkost. Jedná se o nedestruktivní zjišťování vlhkosti dřeva.

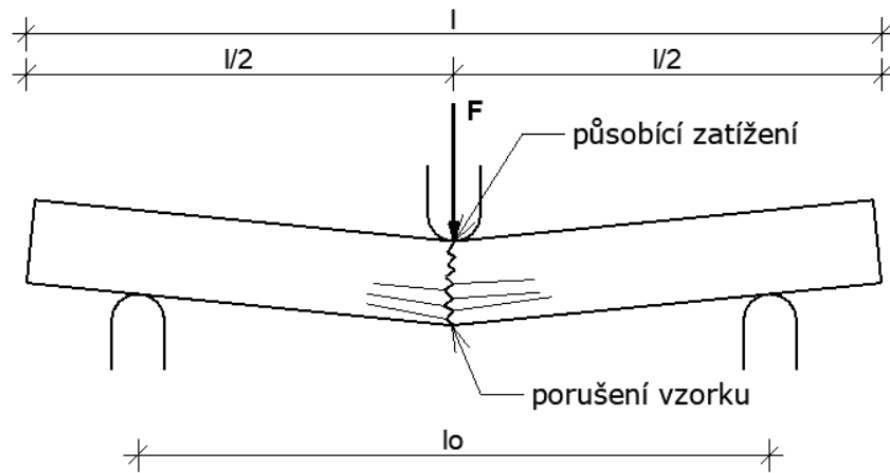
Obrázek 7.7 – Způsob zatížení

Po dosažení maximální působící síly a porušení vzorku bylo zatěžování ukončeno, vzorek byl odlehčen od lisu a odebrán (Obrázek 7.7). Zaznamenaná data byla uložena, lis byl očištěn od nečistot a tím mohla být zahájena zkouška dalšího vzorku. Tento způsob měření byl aplikován u všech 30 vzorků.

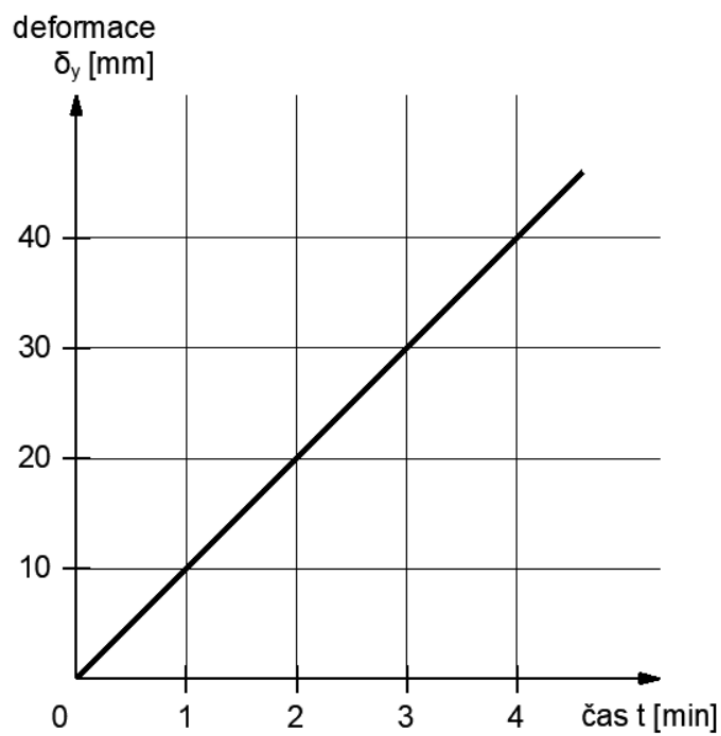
Obrázek 7.8 – Grafické znázornění zatížení

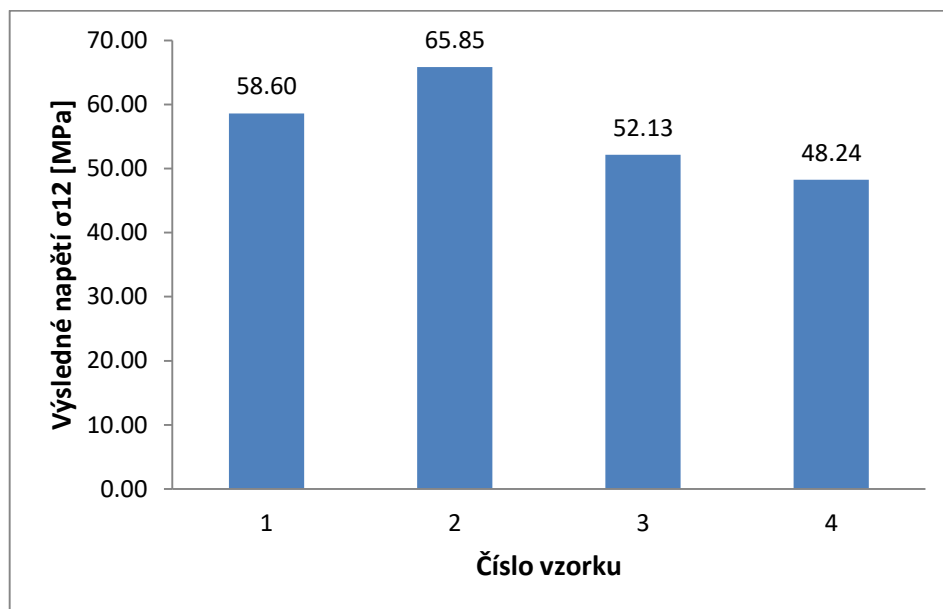
*Graf 9.1* – Výsledné napětí sady vzorků I

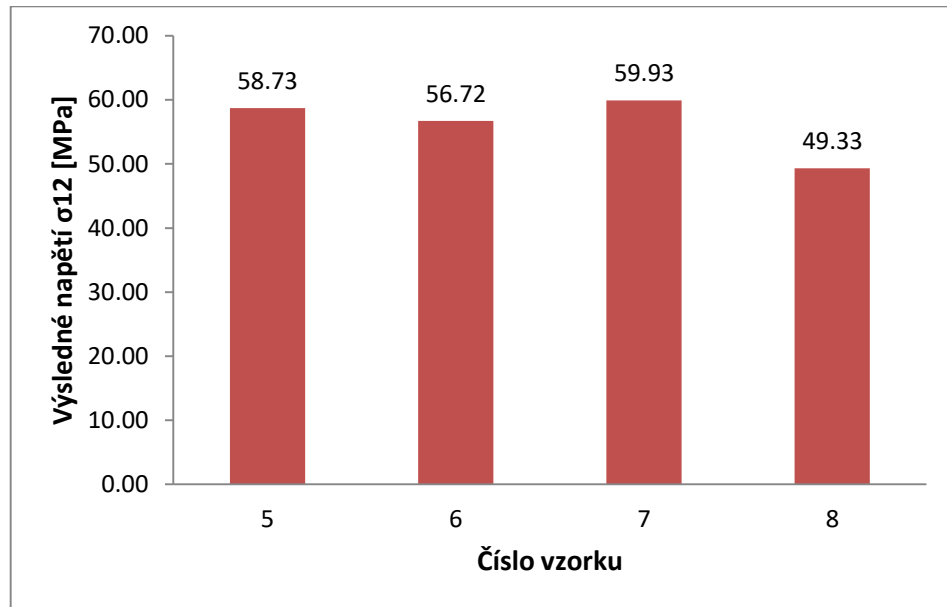
**Graf 9.2** – Výsledné napětí sady vzorků II

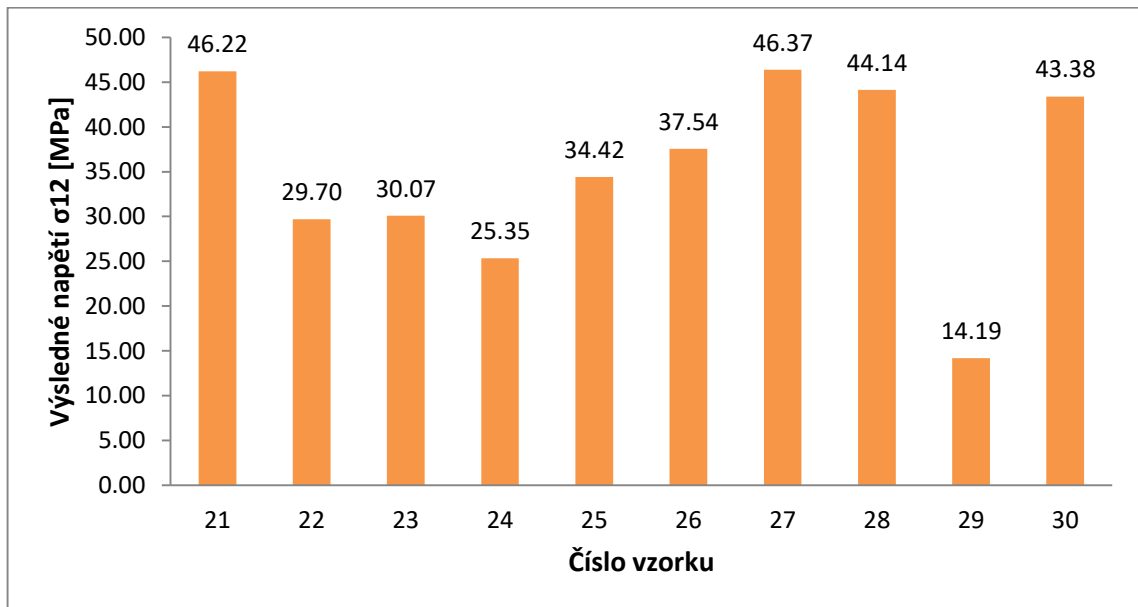
**Graf 9.5** – Výsledné napětí sady vzorků V

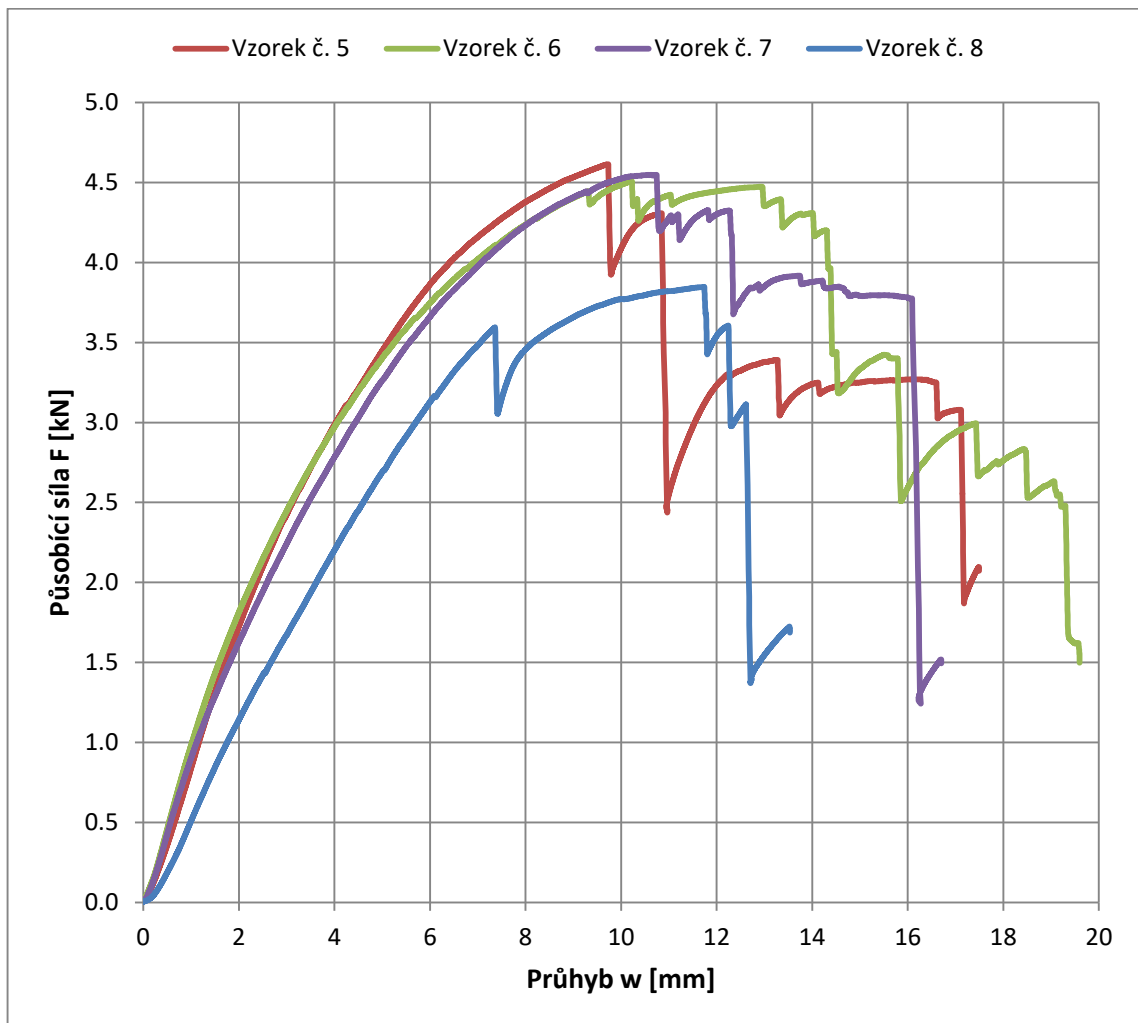
Graf 9.7 – Pracovní diagramy sady vzorků II

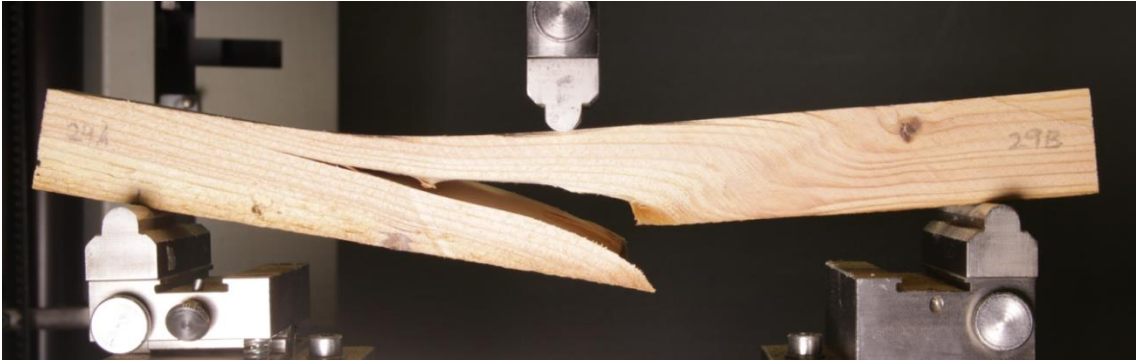
Mechanismus porušení:

Pozn.: Vzorek byl po porušení našťipnutý vlivem přítomnosti suku a absorboval zatížení zkušební lisu. Proto chybí klesající křivka diagramu. Zkouška byla po tomto jevu ukončena.
