Archeologický výzkum hradního paláce v Brandýse nad Orlicí v letech 2017–2020

Archaeological research of the castle palace in Brandýs nad Orlicí in 2017–2020

Abstract: *In 2017–2020, rescue archaeological research continued on the deposits above the preserved basement rooms of the western palace of the castle in Brandýs nad Orlicí. The excavation yielded evidence of the presence of tiled stoves, crown window glass, non-combustible roofing in the form of fragments of barrel tiles and ceramic square tiles that once covered the floors of the upper stories. The interiors of the rooms yielded a diverse variety of kitchen ceramics, metal objects and numerous fragments of hollow glassware.*

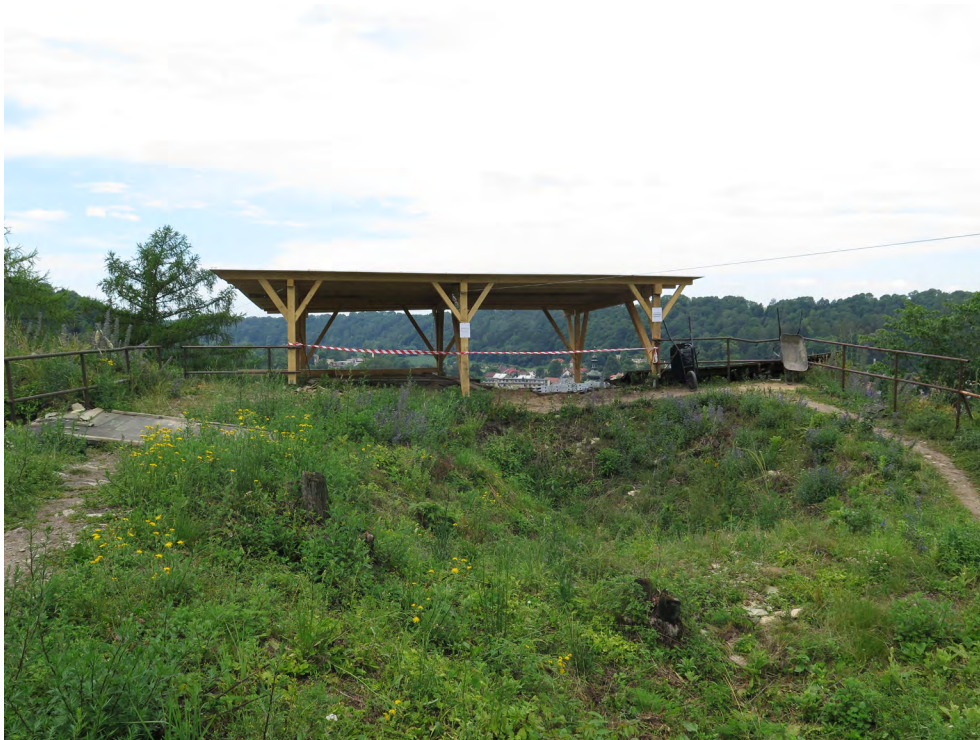
Obr. 4. Brandýs nad Orlicí – hrad. Provizorní přístřešek nad místností 2 a částí místnosti 3 (foto D. Vích, 7. 7. 2017). – **Fig. 4.** Brandýs nad Orlicí – castle. Temporary shelter over Room 2 and parts of Room 3 (photo by D. Vích, 7. 7. 2017).

Vlastní archeologický výzkum sezóny 2017 pak proběhl až v červenci tohoto roku po nezbytném vybudování provizorního dřevěného přístřešku (obr. 4) nad plochou výzkumu, a to kvůli ochraně obnažených struktur před nepřízní počasí.

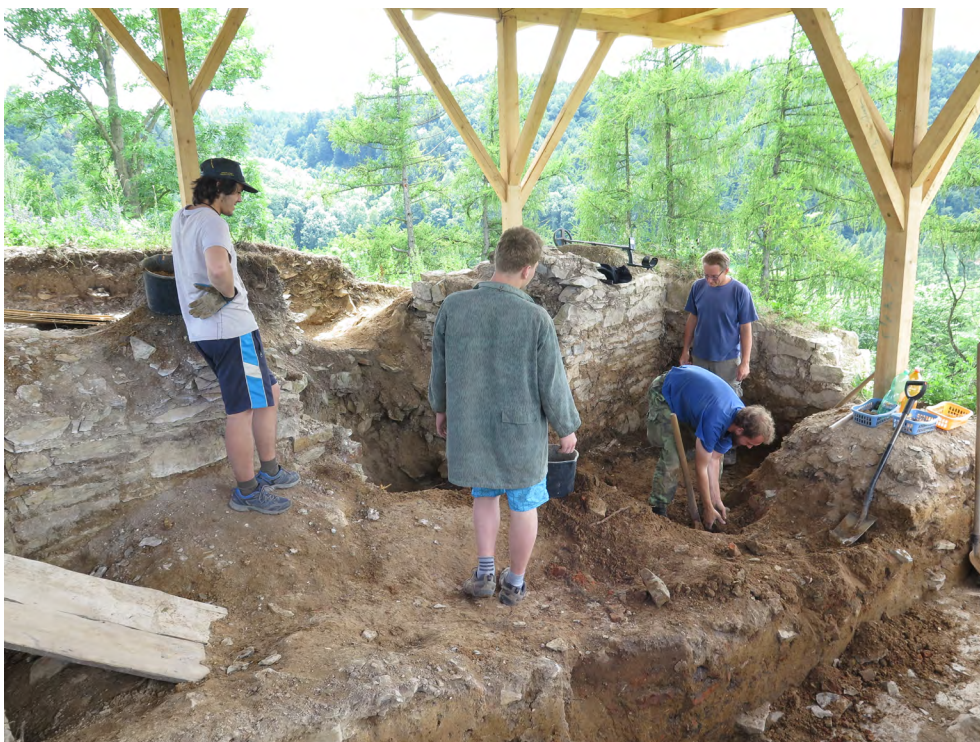
Obr. 5. Brandýs nad Orlicí – hrad. Pracovní záběr z výzkumu jižní poloviny místnosti 2 dne 14. 7. 2017 – odtěžování vrstvy 104 (foto D. Vích). – **Fig. 5.** Brandýs nad Orlicí – castle. Photograph of ongoing work on the excavation of the southern half of Room 2 on 14 July 2017 – stripping of layer 104 (photo by D. Vích).

Jako důležitou hodnotíme okrovou vrstvu 104 obsahující vrcholně středověké artefakty (snad s ojedinělým výskytem keramiky novověké) včetně keramiky stavební. Setkáváme se s ní v místnostech 2 a 3, kde tvořila značnou část objemu uloženin, ale přes torzovitě dochovaný práh se zjevně „přelévala“ i do propadlé místnosti 1. Povrch vrstvy byl značně „neklidný“, v různých místech dosahovala velmi odlišných mocností. Uloženinu 104 lze proto interpretovat jako vrstvu propadlou z výše položených prostor paláce, kde tvořila výplň stavebních konstrukcí zhotovených pravděpodobně z organického materiálu. V místnosti 2 pak tato vrstva obsahovala zvýšený podíl fragmentů čtvercových dlaždic, ojediněle dochovaných v celku (175 x 175 mm s maximální výškou 36 mm, 1,948 kg, obr. 21:1). Zlomky pálené střešní krytiny v místnosti 3 z téže vrstvy (obr. 21:2) naznačují, že alespoň část hradu byla v době svého zániku kryta nespálnou střešní krytinou. Malé množství fragmentů střešní krytiny však dokládá, že po zániku hradu byla krytina rozebrána a odvezena, což platí též o výše zmíněných dlaždicích a zřejmě i o cihlách (ojediněle dochována v celku o rozměrech 260 x 120 x 82 mm), které se vyskytovaly ve vrstvě 104 ve zlomcích. Rovněž ojediněle se ve vrstvě objevily jednak zlomky okenních terčíků, jednak páskovité fragmenty olova, zřejmě související s výplní oken.

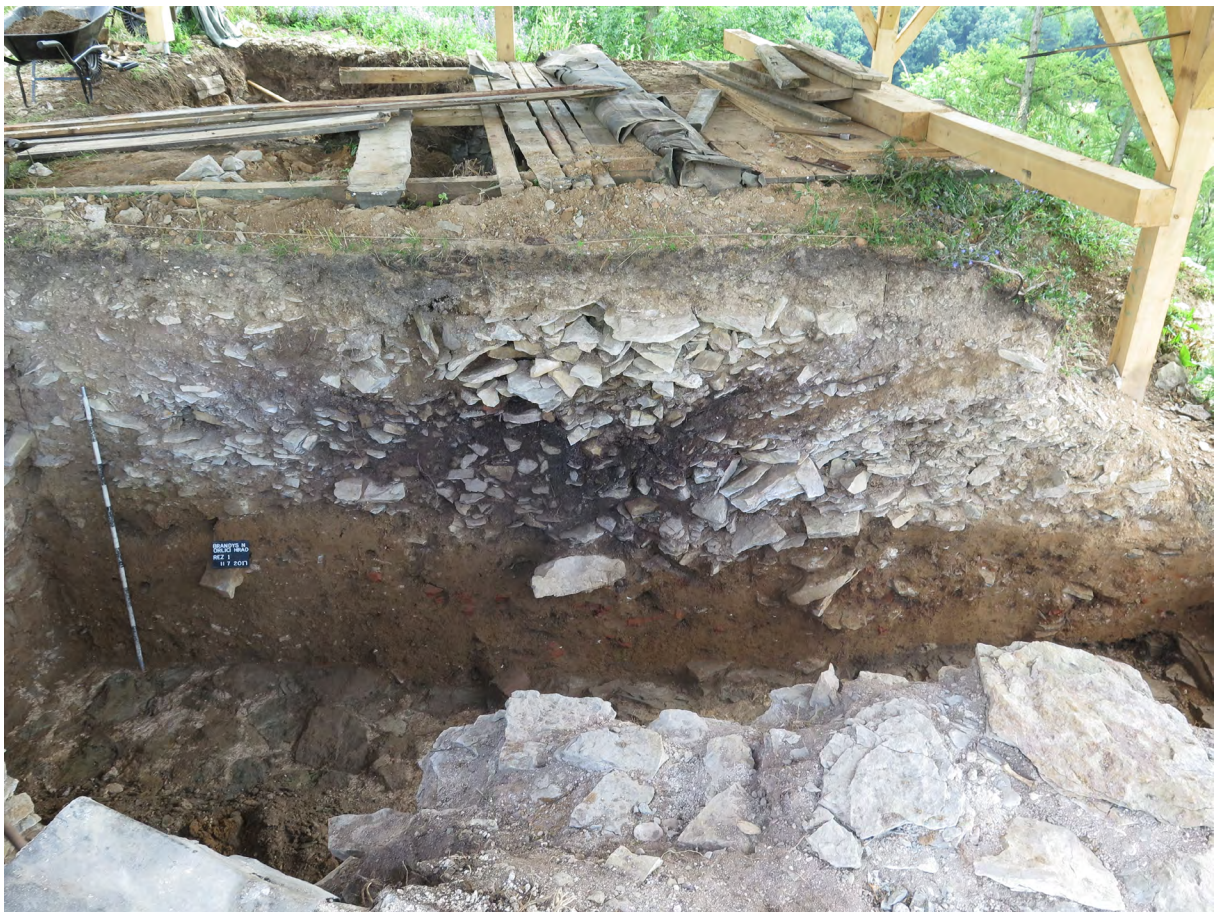
Obr. 7. Brandýs nad Orlicí – hrad. Kresebná dokumentace řezu A–B (kresba D. Vích, popis vrstev v textu). – **Fig. 7.** Brandýs nad Orlicí – castle. Drawn documentation of cross-section A–B (Drawing by D. Vích, description of layers in text).

Obr. 8. Brandýs nad Orlicí – hrad. Řez A–B (foto D. Vích). – **Fig. 8.** Brandýs nad Orlicí – castle. Cross-section A–B (photo by D. Vích).

Poměrně jednoduchou stratigrafickou situaci v místnosti 2 jsme dokumentovali na řezu A–B (obr. 7, 8).

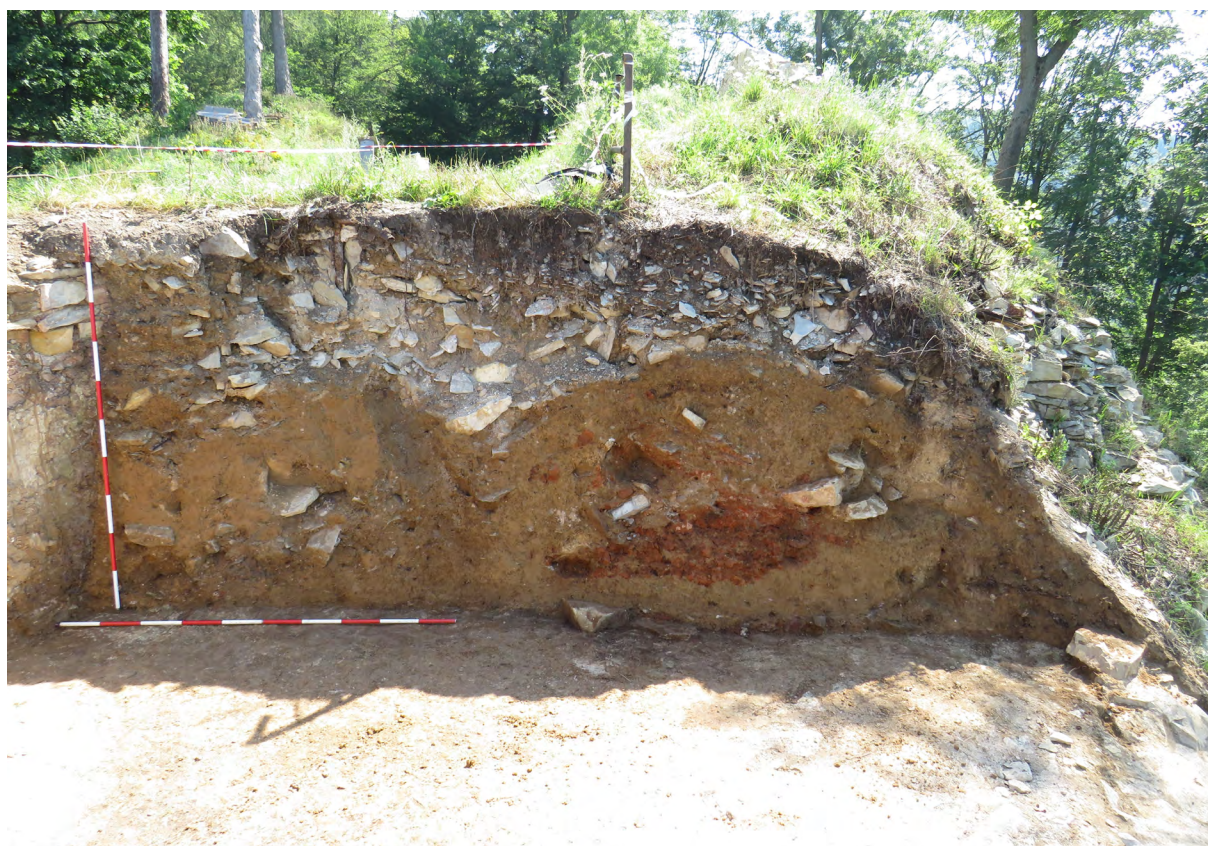
Obr. 10. Brandýs nad Orlicí – hrad. Řez F-G (foto Š. Lompart). – **Fig. 10.** Brandýs nad Orlicí – castle. Cross-section F-G (photo by Š. Lompart).

Do uloženi 104 se v místnosti 3 zahlubovala uloženi 114 (dobře patrná na obr. 10) s výrazně měkce propálenou hlinou promísenou zlomky kachlů. Nepochybně se jedná o zbytky otopného zařízení umístěného ve vyšších patrech a v době zániku hradu propadlého spolu s vrstvou 104. Rovněž v tomto případě stav a množství dochovaných kachlů zřetelně dokládá demontáž a odvezení tohoto otopného zařízení, na místě tak zůstal pouze dále nevyužitelný odpad.

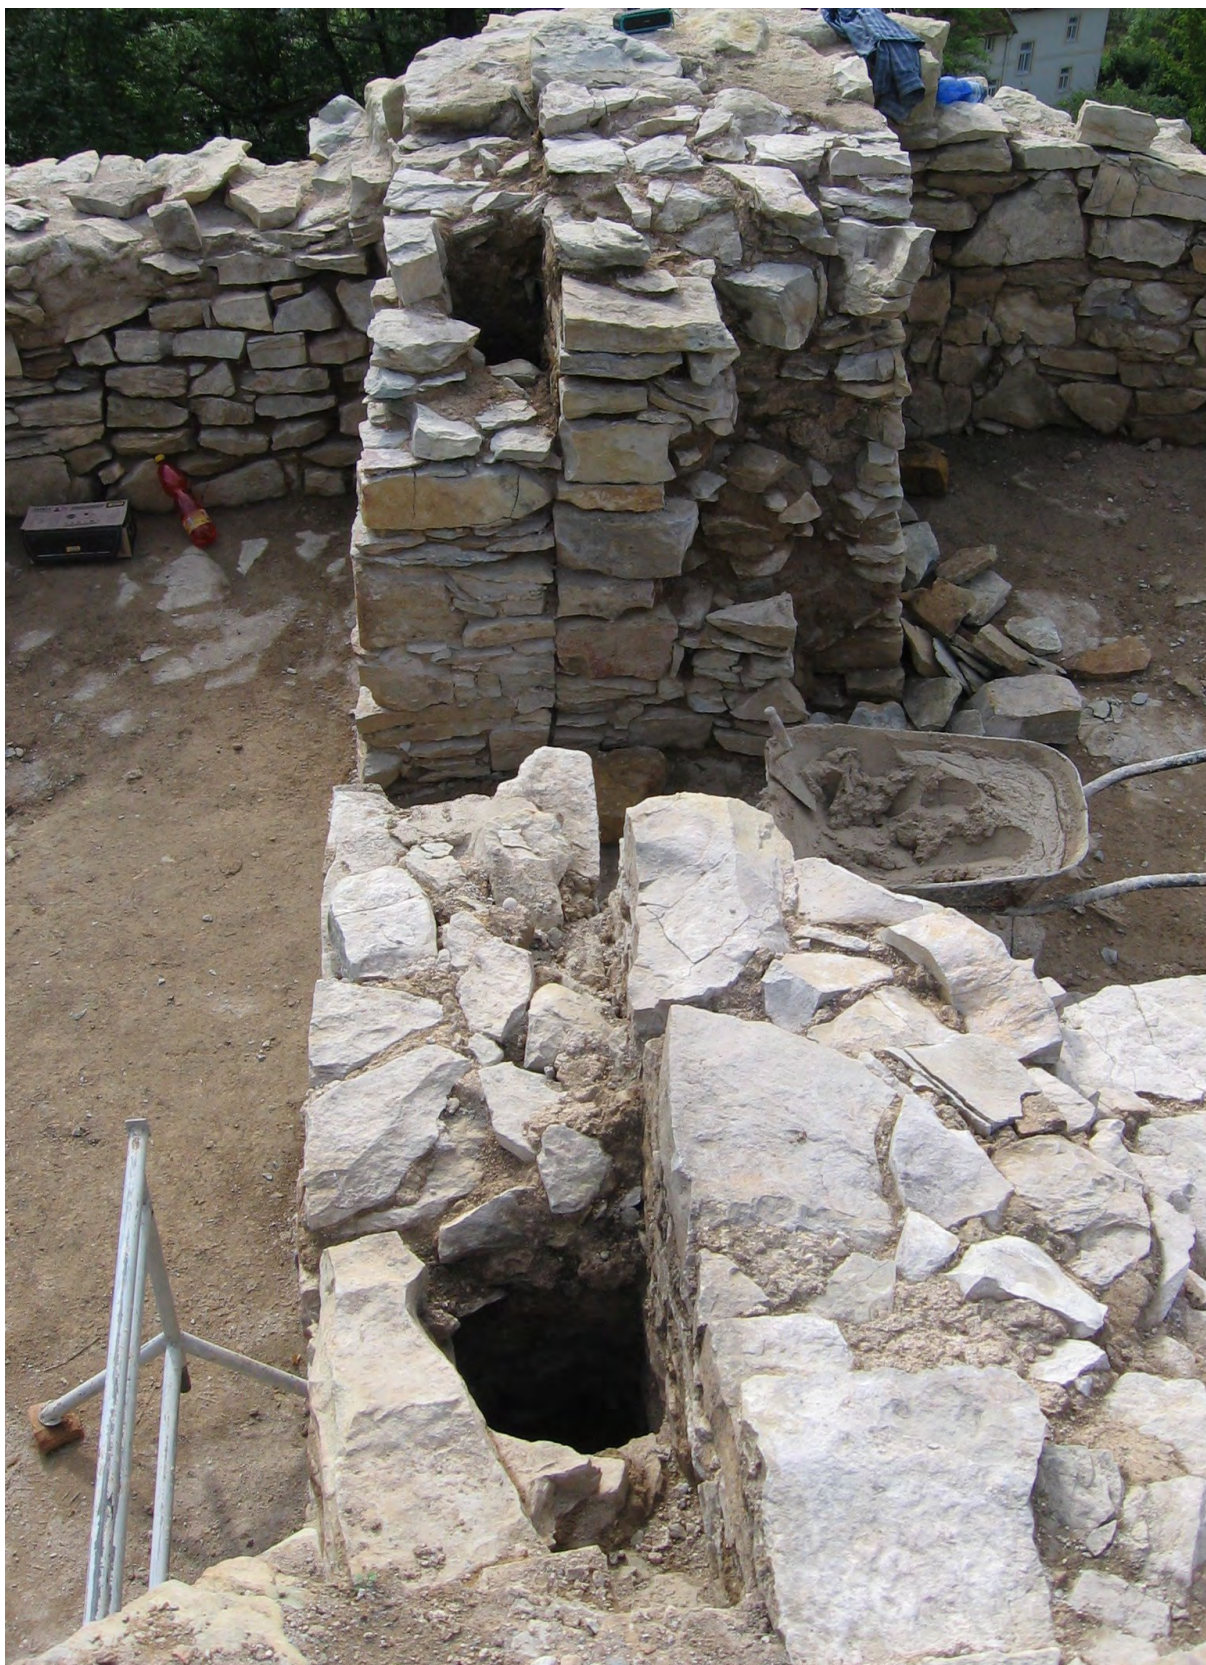
Obr. 12. Brandýs nad Orlicí – hrad. Struktura 905 mezi místnostmi 2 a 3 se zřetelnou stavební spárrou a objevenými kapsami (foto Z. Skalický 4. 9. 2020). – **Fig. 12.** Brandýs nad Orlicí – castle. Structure 905 between Rooms 2 and 3 with a clear construction joint and discovered pockets (view from Room 3; photo by Z. Skalický, 4. 9. 2020).

Při výzkumu místnosti 3 byl zjištěn složitější vývoj struktury 901, 905 a 906, kde se ze strany místnosti 3 objevila přízdívka se zřetelnou stavební spárou v síle zdiva (obr. 12), a to ze tří stran – přízdívka přiléhá ke zdem 905, 901 a 906 a je vyzděna v celku bez stavebních spár.² Přízdívka tak v místnosti chybí pouze v případě struktury 902 představující vnější obvodovou zeď paláce. Přerušením přízdívky při struktuře 901 vznikla nika (obr. 3, 14). Starší vstupní otvor, patrný zvenčí a z pohledu shora, zanikl, když nejpozději v této době došlo k jeho zazdění (obr. 13). O tom, že se v případě přízdívky jedná v dějinách hradu o relativně mladou záležitost, svědčí zbytek pískovcového ostění dosud zazděného v přízdívce u vstupního otvoru do místnosti 2 (obr. 15). Při zpevňování koruny zdi 905 zjistili pracovníci stavební firmy vertikální, zhruba čtvercové otvory, které jsme při výzkumu nezaznamenali (obr. 12). Analogický objev se podařil při stejné příležitosti také u struktury 900 mezi místnostmi 1 a 2 (obr. 16; geodetické zaměření viz obr. 3, vyznačeno šipkami).³

- ³⁾ Tyto kapsy byly v rámci stabilizace zdiva zakryty a přezděny kameny.
- ⁴⁾ Vrstva poněkud nelogicky vyplňuje sníženou středovou část místnosti, kde je nejmocnější. Pokud by vznikla přirozenou destrukcí, očekávali bychom její největší mocnost u zdi po obvodu místnosti.

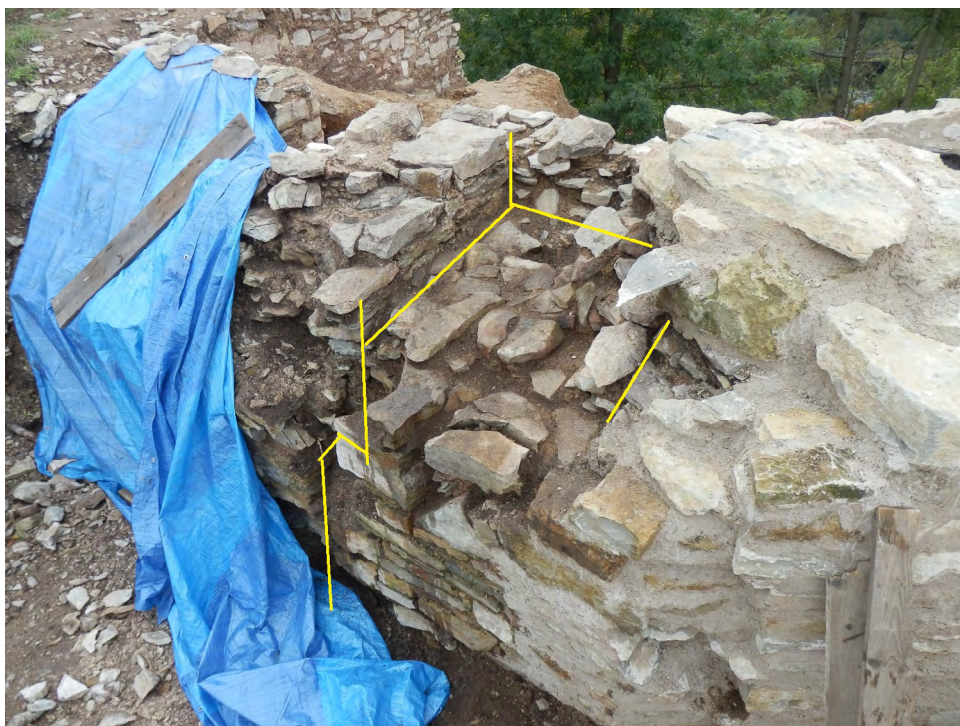
Obr. 13. Brandýs nad Orlicí – hrad. Zazděný dveřní otvor do místnosti 3 ve struktuře 901. Pohled k jihozápadu z prostoru snížené centrální části (foto J. Šmejdiř). – **Fig. 13.** Brandýs nad Orlicí – castle. Walled-up doorway to Room 3 in structure 901. View towards the south-west from the lowered central area (photo by J. Šmejdiř).

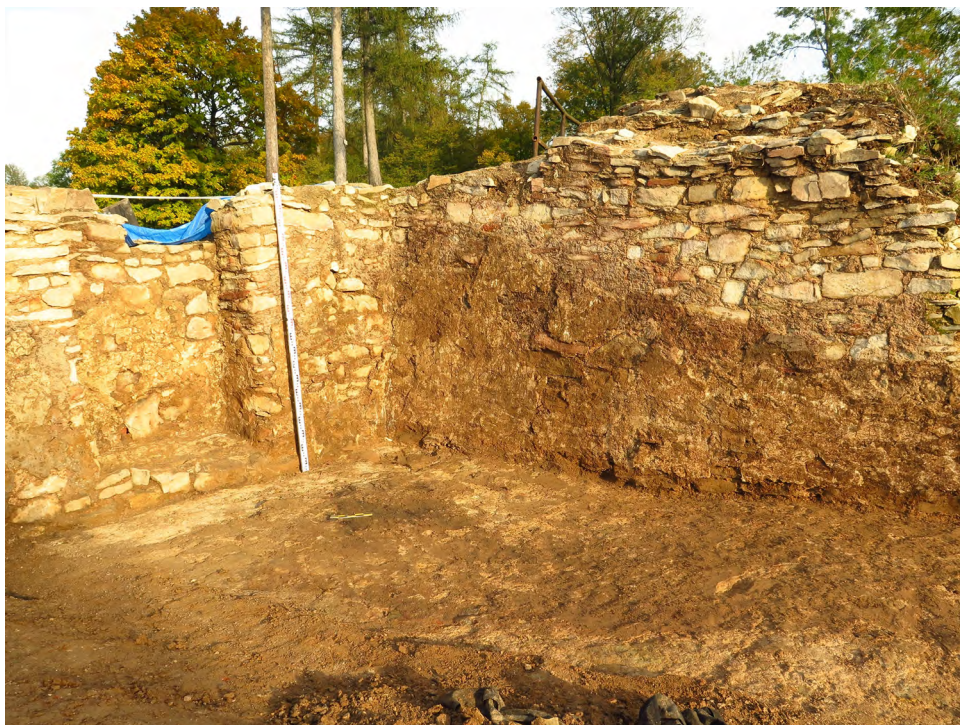
Obr. 14. Brandýs nad Orlicí – hrad. Struktury 901 (v levé části snímku) a struktury 906 (v pravé části snímku). Ve struktuře 901 je dobře patrná nika (foto D. Vích). – **Fig. 14.** Brandýs nad Orlicí – castle. Structure 901 (on the left of the image) and Structure 906 (on the right of the image). A niche is clearly visible in Structure 901 (photo by D. Vích).

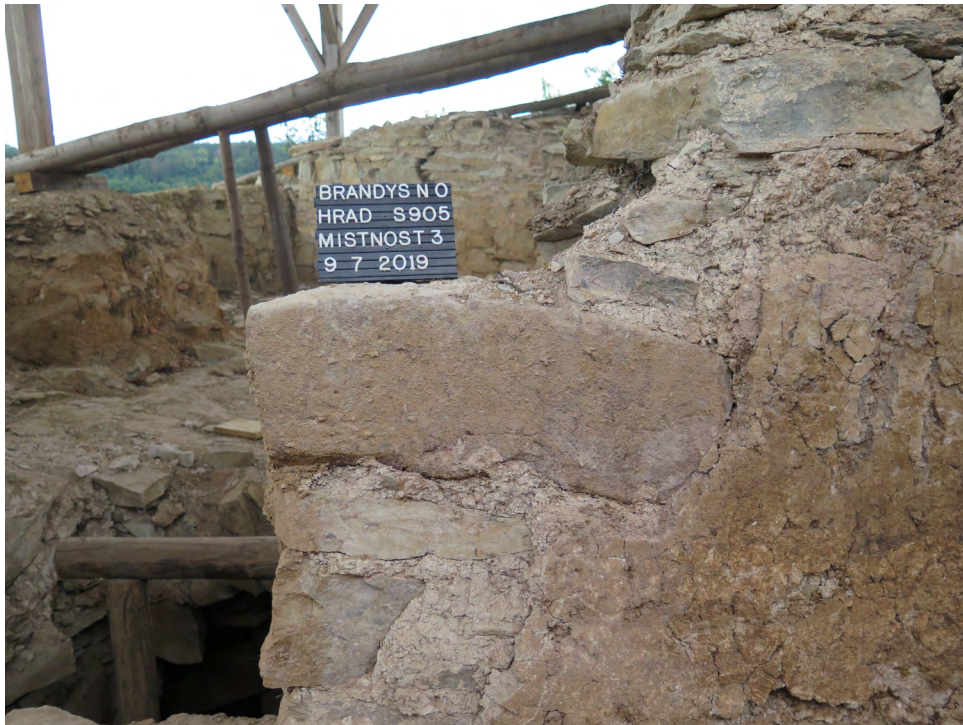
Obr. 15. Brandýs nad Orlicí – hrad. Zazděné pískovcové ostění u průchodu z místnosti 3 do místnosti 2 (pohled z místnosti 3; foto D. Vích). – **Fig. 15.** Brandýs nad Orlicí – castle. Walled-up sandstone head jamb at the passage from Room 3 to Room 2 (view from Room 3; photo by D. Vích).

Z hradu jsme dlouho postrádali tesané architektonické detaily. Že se jedná o stav poznání, dokládají vedle zmiňovaného fragmentu pískovcového ostění, druhotně zazděného do přízdívky struktury 905, i dva menší pískovcové zlomky objevené při vyklízení destrukčních vrstev snížené centrální části hradního jádra v roce 2020 (obr. 21:3). Pískovcové a dobře druhotně využitelné architektonické prvky se na základě zjištěné situace (přehlednuté nebo obtížně vyjmutelné zazděné ostění, menší a snadno přehlednutelné fragmenty) zjevně rovněž staly předmětem cíleného vybírání při rozebírání opuštěného hradu.

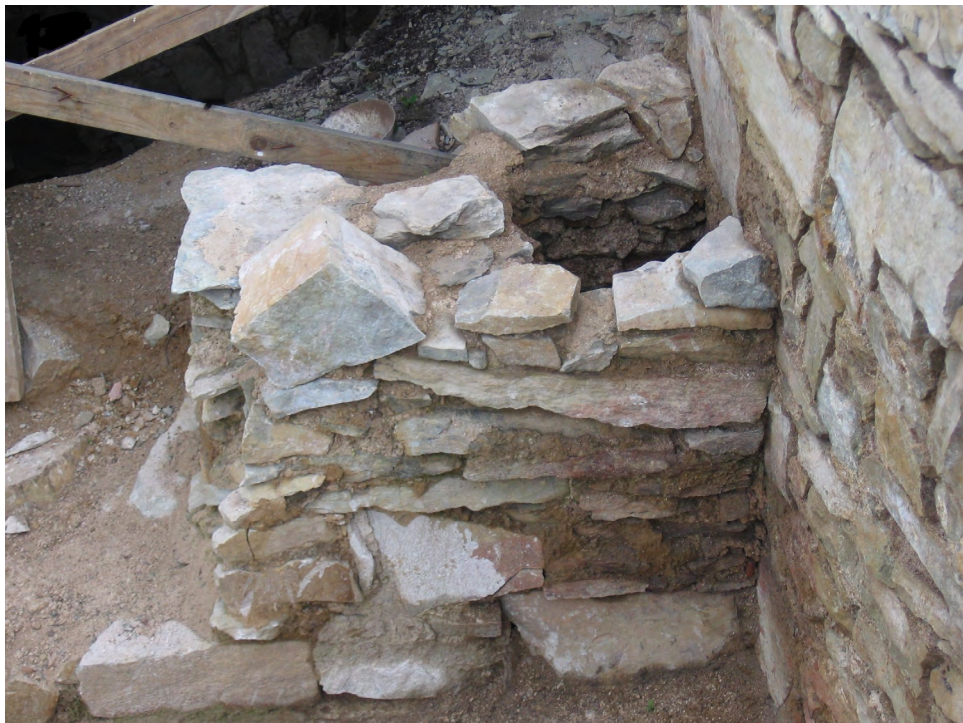
Obr. 16. Brandýs nad Orlicí – hrad. Vertikální kapsa ve struktuře 900 (zdivo mezi místnostmi 1 a 2; foto Z. Skalický). – **Fig. 16.** Brandýs nad Orlicí – castle. Vertical pocket in the 900 structure (masonry between Rooms 1 and 2; photo by Z. Skalický).

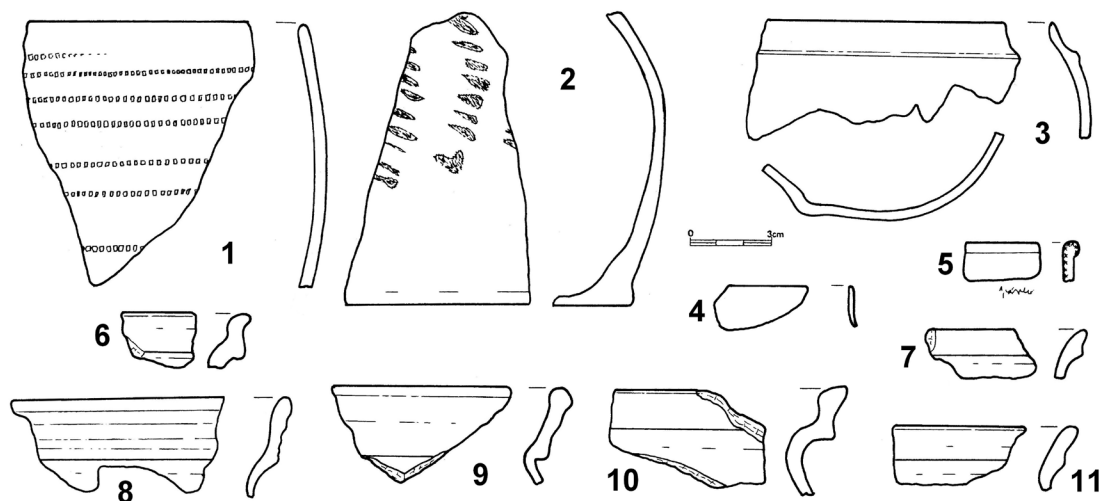
Obr. 17. Brandýs nad Orlicí – hrad. Výběr keramiky. 1–5 (vrstva 105, místnost 2); 6–11 (vrstva 112; místnost 3). – **Fig. 17.** Brandýs nad Orlicí – castle. Selection of pottery. 1–5 (layer 105, room 2); 6–11 (layer 112; room 3).

Jako chronologicky nejstarší se jeví zboží vyrobené z keramického těsta hradištní tradice, tedy redukčně pálené zboží s výrazným podílem slídového ostřiva, aplikované ovšem již na okruží (obr. 17:8–10), což odpovídá první polovině 14. století. Stejněmu období mohou podle poznatků z jiných blízkých lokalit (viz např. drobná fortifikace v k. ú. Lanšperk, Vích 2010) patřit i některá okruží ze světlé oxidačně pálené hrčiny (obr. 18:1–2). Naprostá většina této archaické hrčiny pochází z pochozí vrstvy 112 v místnosti 3. Do počátku 14. století, popř. ještě do století předcházejícího, náleží zlomek římsového okraje s příměsí grafitu ve hmotě z vrstvy 104 (obr. 18:8). Valná většina keramiky náleží pokročilému 14. století a zejména pak průběhu 15. století. Pokročilému 15. století až časnému novověku by mohly patřit některé vyspělé typy okrajů (přehnutý okraj, obr. 18:16) a nepočtené zlomky s vnitřní hnědavou, ojediněle zelenou glazurou, které jsou však málo výrazné (většinou atypické zlomky z těl nádob) na to, aby mohly prozradit víc.

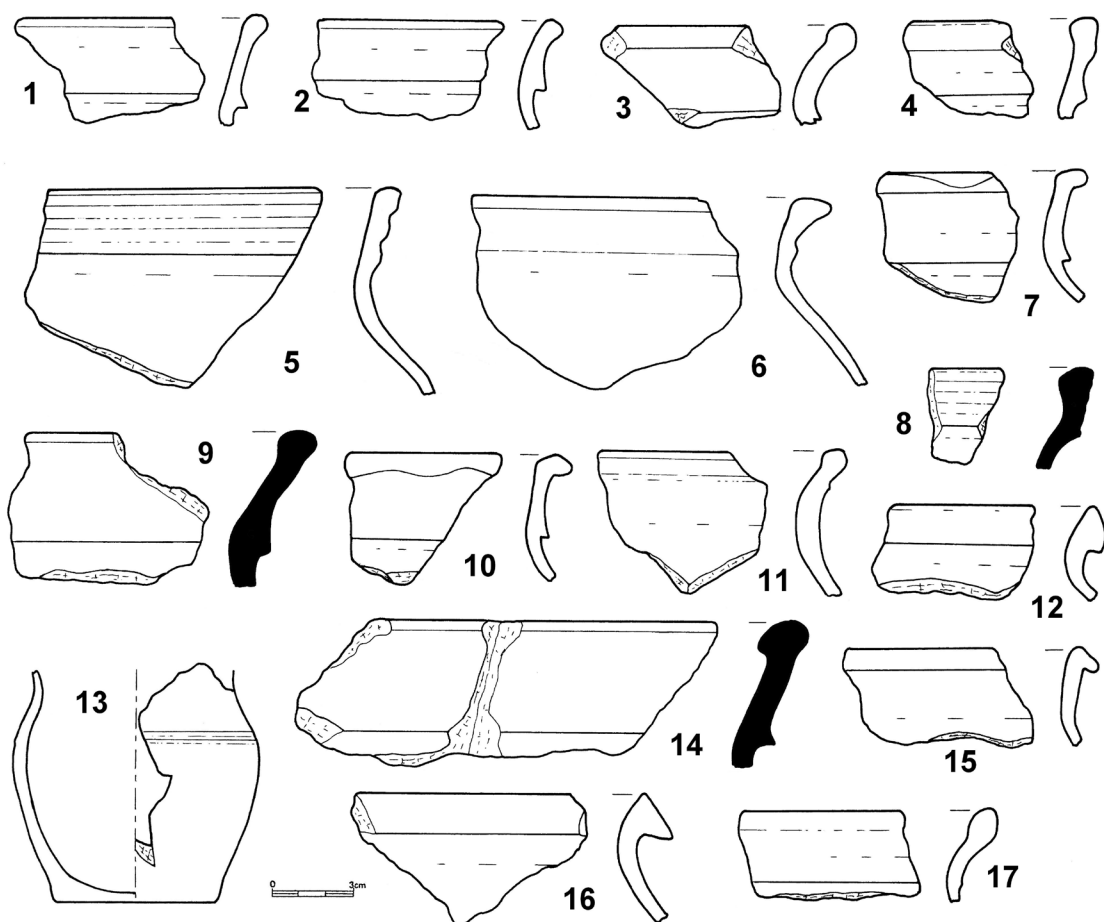
Obr. 18. Brandýs nad Orlicí – hrad. Výběr keramiky. Okraje hrnců z vrstvy 104 (1–12 místnost 3, 13–17 místnost 2; vyplněným profilem vyznačena grafitová keramika). – **Fig. 18.** Brandýs nad Orlicí – castle. Selection of pottery. Rims of pots from layer 104 (1–12 Room 3, 13–17 Room 2; the filled-in rim indicates graphite pottery).

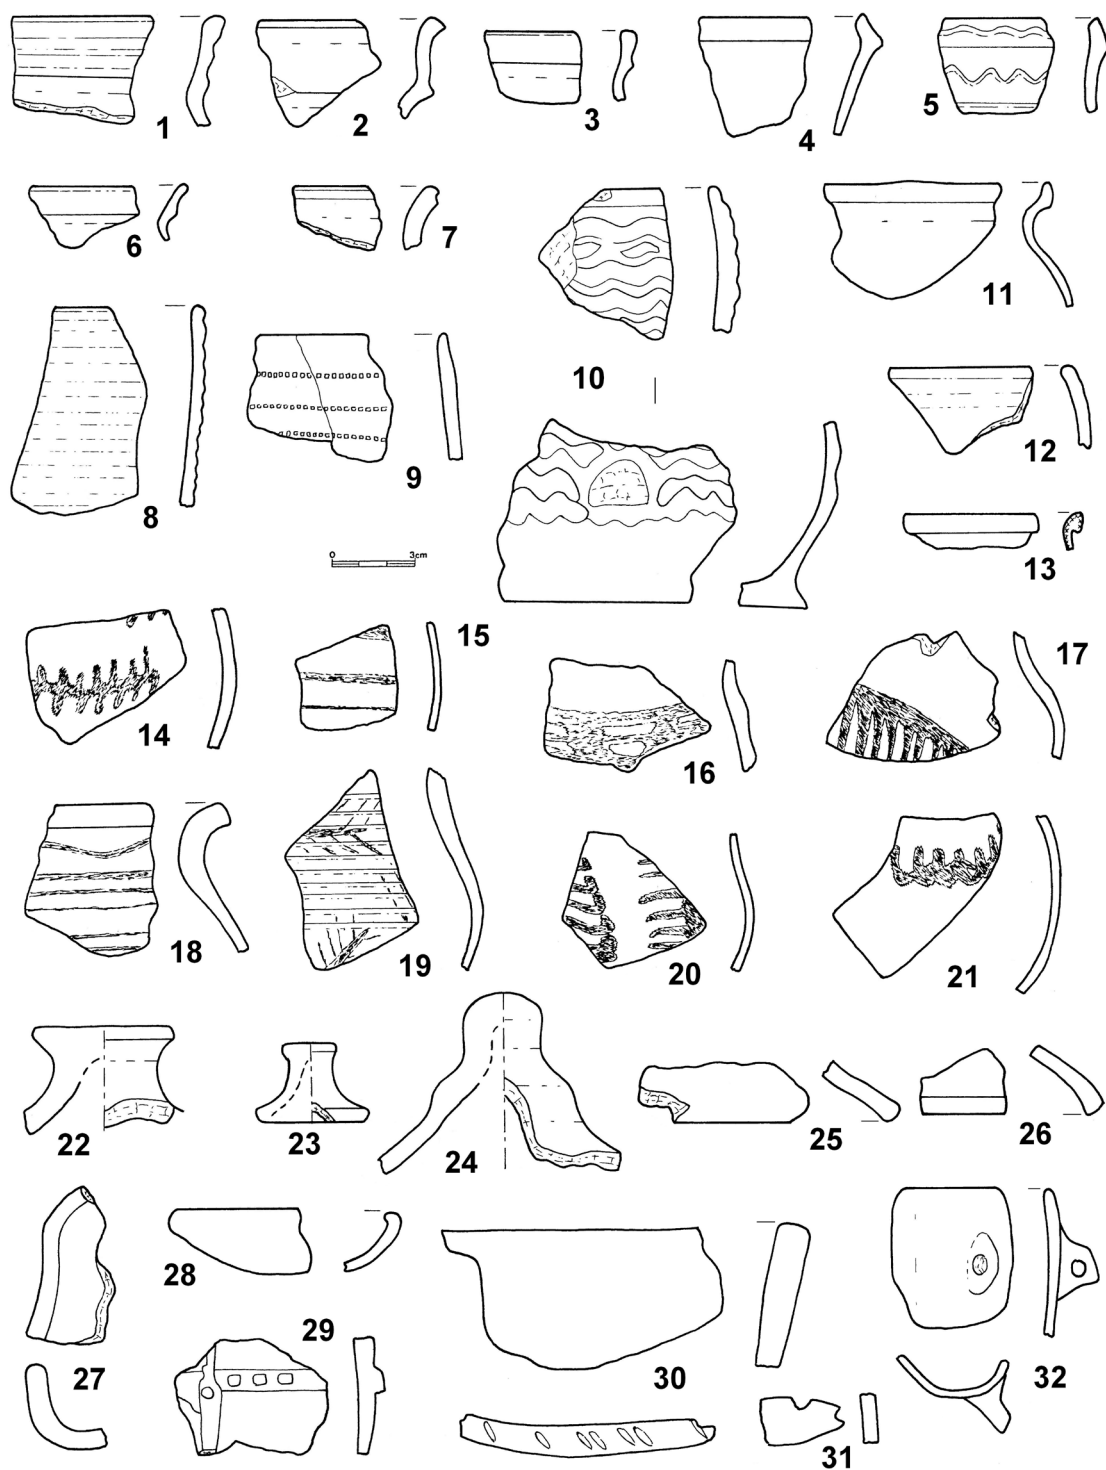
Obr. 19. Brandýs nad Orlicí – hrad. Výběr keramiky. 1–7 džbány z vrstvy 104 (1–3 místnost 3; 4–7 místnost 2); 8–12 poháry z vrstvy 104 (8, 12 místnost 3; 9–10 místnost 2); 13 pánev z vrstvy 104 (místnost 2); 14–21 červeně malovaná keramiky z vrstvy 104 (14–16, 18, 20–21 místnost 3; 17, 19 místnost 2); 22–26 pokličky z vrstvy 104 (22–25 místnost 3; 26 místnost 2); 27–28 kahany z vrstvy 104 (místnost 3); 29–32 zvláštní keramické tvary z vrstvy 104 (31–32 místnost 3; 29–30 místnost 2). – **Fig. 19.** Brandýs nad Orlicí – castle. Pottery selection. 1–7 jugs from layer 104 (1–3 room 3; 4–7 room 2); 8–12 cups from layer 104 (8, 12 Room 3; 9–10 Room 2); 13 pan from layer 104 (Room 2); 14–21 red-painted pottery from layer 104 (14–16, 18, 20–21 Room 3; 17, 19 Room 2); 22–26 lids from layer 104 (22–25 Room 3; 26 Room 2); 27–28 lamps from layer 104 (Room 3); 29–32 peculiar ceramic shapes from layer 104 (31–32 Room 3; 29–30 Room 2).

Dna nádob nesou obvykle stopy podsýpky, odřezávání strunou se objevuje pouze ojediněle. Z hlediska keramické hmoty tvoří hlavní masu běžné kuchyňské oxidačně-redukčně pálené zboží červených až šedých odstínů tvořící tři čtvrtiny celkového objemu keramiky. Většinou se jedná o hrnce (obr. 18:1–7, 10–13, 15–17) s okraji ve tvaru okruží či okraji přehnutými a vně zesílenými, ale i džbány (obr. 19:1–4, k nim mohou patřit i některá okruží přiřazená hrncům), pokličky (obr. 19:22–26), mísy (obr. 20), dva zlomky náležejí technické keramice, konkrétně kahanům (obr. 19:27, 28). V rámci redukčně pálené keramiky se vyskytuje v počtu 10–20 ks střep s drcenou slídou, což má s ohledem na dochované okraje (obr. 17:8, 9, 10) chronologický význam. Osmi procenty (60 ks) je zastoupena hrnčina s příměsí grafitu ve hmotě, to je ale dáno specifickým výrobkem s velmi rozpadavou keramickou hmotou (okraje obr. 18:9, 14). Takovýto podíl keramiky s příměsí grafitu je tedy podle všeho zapříčiněn zejména vlastnostmi keramického těsta z původního jednoho nebo několika málo keramických jedinců.⁵ Tato keramika patří k severomoravskému výrobnímu okruhu, s jejichž výrobky se v omezené míře, leč pravidelně, setkáváme na Chrudimsku (Frolík – Kozáková – Musil – Vaňurová 2021, 554; Frolík – Kozáková – Musil – Vaňurová 2020, 454). Mimo tento rámec se našlo pouze několik jednotlivých většinou atypických střepů (výjimka obr. 18:8). Pět procenty (40 ks) máme zastoupenou červeně malovanou keramiku (obr. 19:14–21), její

podíl však bude reálně o něco vyšší, protože některé atypické zlomky světlé hrnčiny nemuly být správně identifikovány. Z této skupiny zřetelně vybočuje jeden keramický zlomek opatřený na vnitřní straně kombinací bílé a červené malby (obr. 22:1). Červeně malovaná keramika byla u nás vyráběna na více místech (Zápotocký 1978; Gabriel – Smetana 1983, 128–133), nejbližší byla nedávno doložena výroba červeně malované keramiky v Moravské Třebové (Kejval – Němcová 2016; Kejval – Němcová 2019). Dvě procenta (17 ks) připadají na glazovanou keramiku, obvykle s vnitřní polevou hnědavé, červenohnědé – žlutohnědé, ojediněle zelené barvy. Pokud lze rozpoznat, jedná se o okraje trojnožek (obr. 17:5), v jiných případech ale může jít o časně novověké hrnce. S podobnou frekvencí se objeví keramika s výrazně slinutým střepem mající charakter polokameniny. Jedná se o okraj džbánu (obr. 19:5), většinou ale jde o redukčně pálené poháry často zdobené rádélkem (obr. 19:8–10, 12), i když se u pohárů objeví i kvalitně provedená, leč běžná hrnčina, taktéž šedé barvy, s rádélkovou výzdobou (obr. 17:1). Charakter polokameniny má i výjimečný střep z šedé plavené hmoty s plastickým páskovitým nálepem (obr. 19:29; 22:2). Ke zvláštním keramickým tvarům patří zlomek cedníku (obr. 19:31) a kónický okraj s přesekávanou okrajovou ploškou (obr. 19:30). Pouze dvěma kusy máme zastoupené střepy s typickými puchýřky spadající do okruhu loštického zboží vyráběné v 15.–16. století s dlouhým předchozím vývojem (Goš 2007, 77–81; pro východní Čechy Bláha – Frolík – Sigl 2003, 525–527). Jeden zlomek zastupuje malé nádoby z jemně plavené bělavé hlíny (obr. 19:32; 22:3) s vertikálním ouškem. Původ tohoto bílého

Když ponecháme stranou již zmíněnou červeně malovanou keramiku a rádélkový dekor na pohárech, omezuje se výzdoba především na vývalkovou šroubovici, dále se objeví jednak vodorovné žlábkování na okrajích, jednak podhrdlí nádob (obr. 18:13; 19:1), jiné typy výzdoby, jako promáčkávání okraje (obr. 18:10), vlnice (obr. 19:5), výzdoba okrajových plošek (19:30; 20:2, 6) či plastické členění povrchu (19:10), jsou ojedinělé.

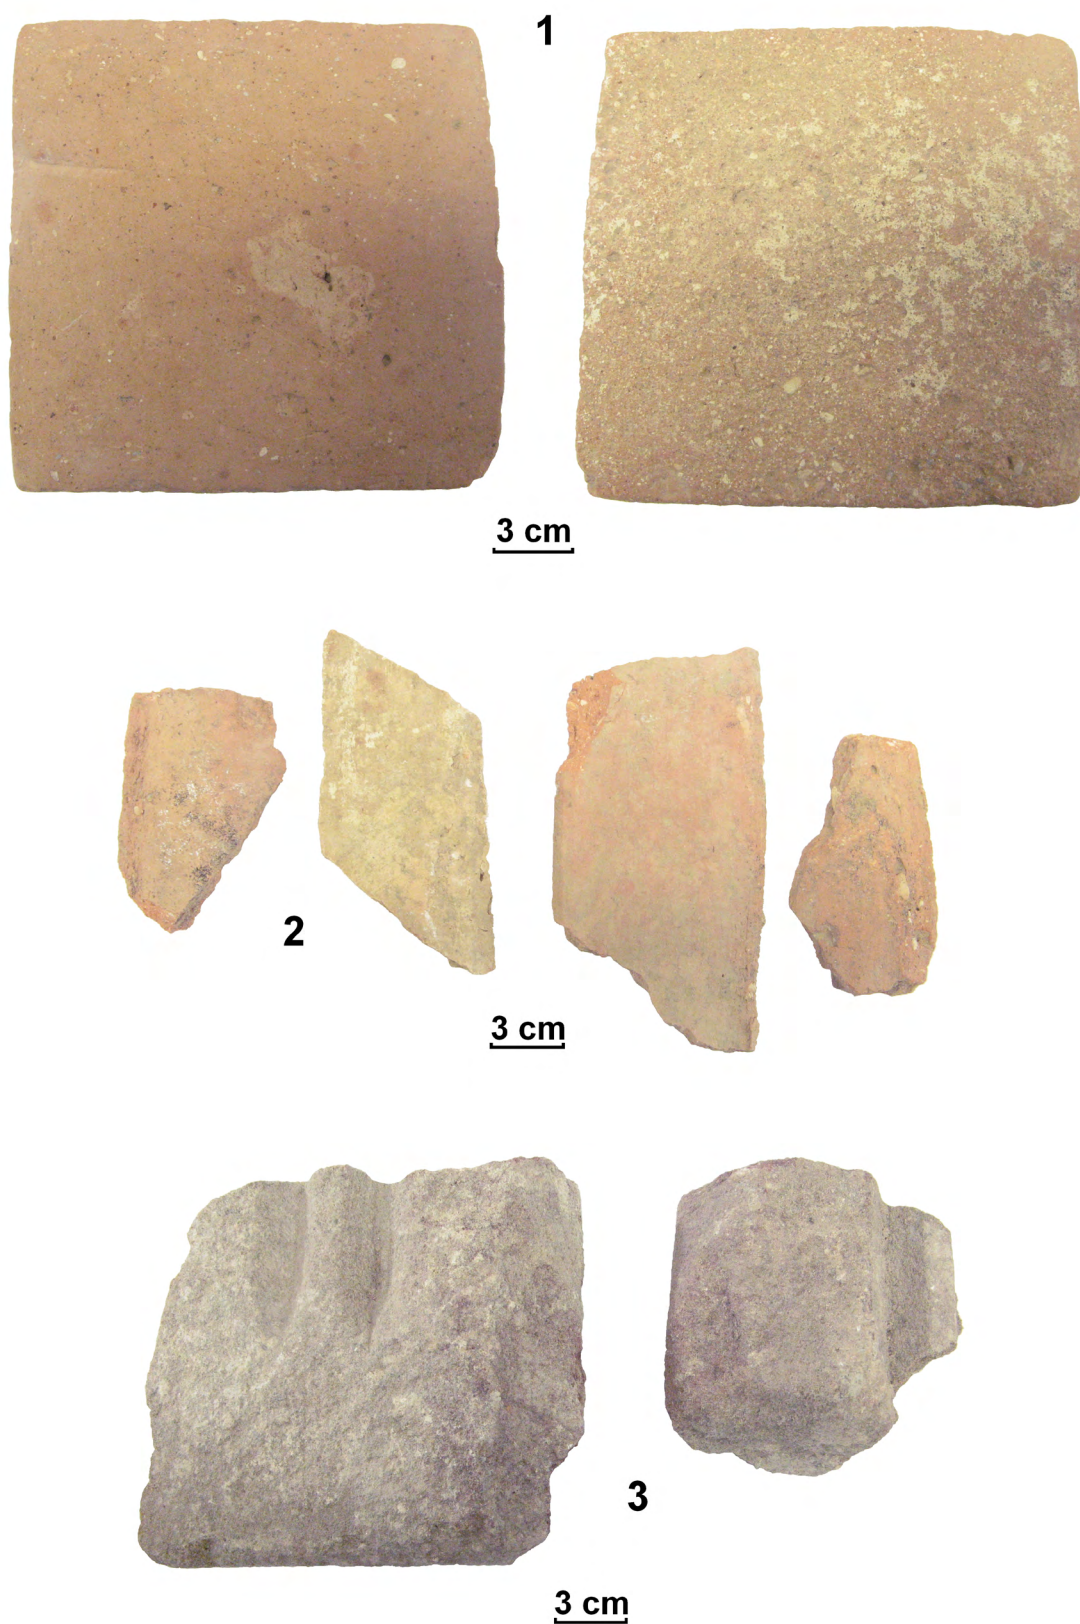
Obr. 21. Brandýs nad Orlicí – hrad. 1 – dlaždice (vrstva 104, místnost 2); 2 – zlomky prejzů (vrstvy 104 a 114); 3 – zlomky pískovcových ostění (stavební destrukce z centrální části hradního jádra; foto D. Vích). – **Fig. 21.** Brandýs nad Orlicí – castle. 1 – floor tiles (layer 104, Room 2); 2 – barrel tile fragments (layers 104 and 114); 3 – fragments of sandstone jamb (structural destruction from the central part of the castle core; photo by D. Vích).

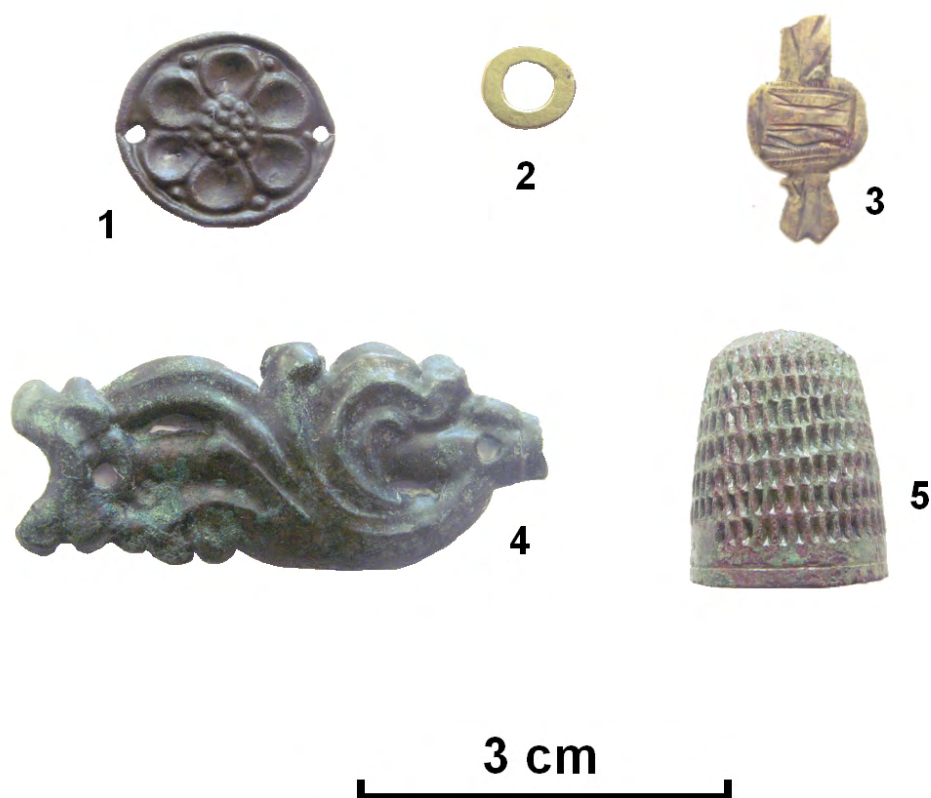
Obr. 23. Brandýs nad Orlicí – hrad. Nálezy z neželezných kovů. 1 kování (vrstva 104, místnost 2); 2 zlacený bronzový kroužek (vrstva 105, místnost 2); 3 nákončí (nález na výhozu, místnost 3); 4 kování z plechu (vrstva 104, místnost 3); 5 náprstek (vrstva 104, místnost 2; foto D. Vích). – **Fig. 23.** Brandýs nad Orlicí – castle. Non-ferrous metal finds. 1 fitting (layer 104, Room 2); 2 gilded bronze ring (layer 105, Room 2); 3 thimble (find on outcrop, Room 3); 4 metal plate fitting (layer 104, Room 3); 5 thimble (layer 104, Room 2; photo by D. Vích).

Železné předměty reprezentuje především stavební kování, zejména hřeby, které se však dochovaly ve velmi špatném stavu a jen málokdy je lze při konzervaci zachránit. Zcela ojediněle se objevila militaria spojená vesměs s vrstvou 104, kterým však bude věnována samostatná pozornost. Z předmětů z neželezných kovů je vhodné zmínit jednoduchý prsten zhotovený ze stříbrného pásku. Více artefaktů je spojeno s výzdobou oděvu, z nich za zmínku stojí plechové ozdobné kování s dvojicí protilehlých otvorů (obr. 23:1) a jednoduchá silně zlacená kruhová nášivka (obr. 23:2). Nákončí s kruhovou středovou částí (obr. 23:3) rozšiřuje zatím velmi sporadickou pramennou základnu těchto předmětů získanou odkryvem archeologických situací. Detektorové prospekce oraných ploch posledních let ovšem ukazují, že šlo o běžnou součást oděvu, a to ve 14.–15. století (k problematice Musil 2020). Problém nečiní ani funkční určení náprstku (obr. 23:5), interpretace ozdobného předmětu s otvory pro hřebíčky/nýtky z plechu (obr. 23:4) nám zatím uniká.
