Západočeská univerzita v Plzni

Diplomová práce

**Vesnická usedlost Ježovy č. p. 36 – historie a
současnost kulturní památky**

Plzeň 2023

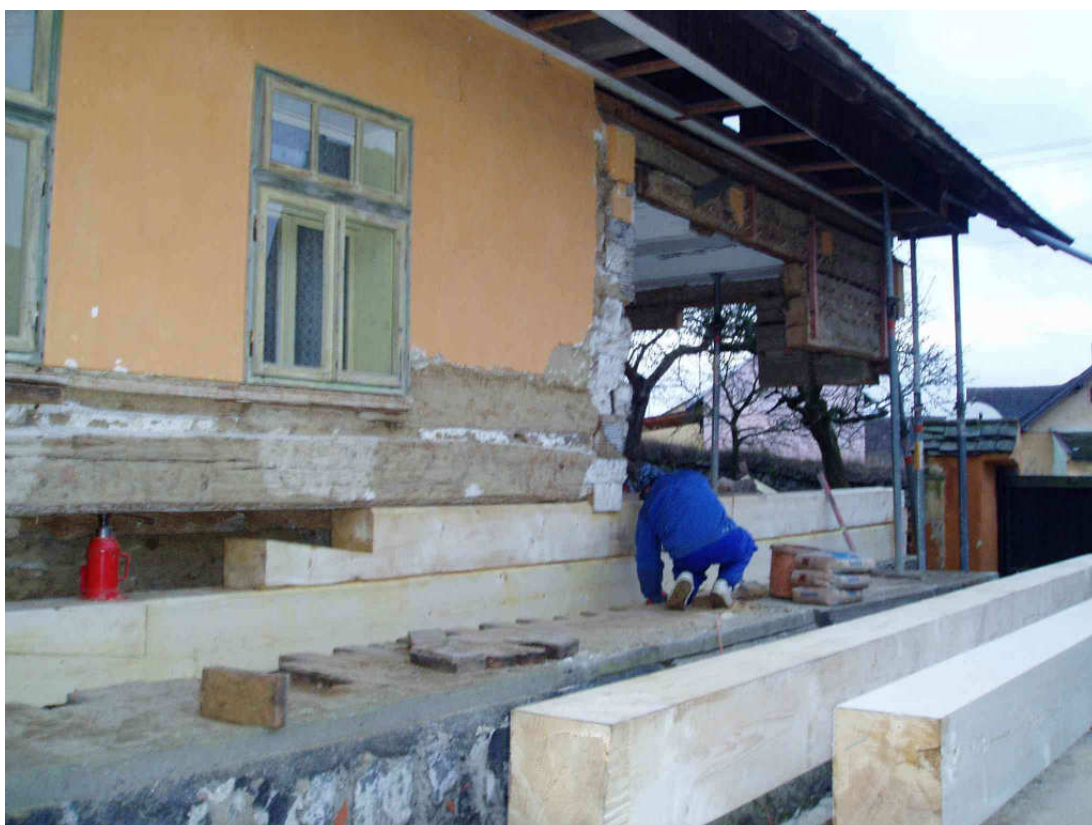
Obrázek 7: Montáž prvních trámů stěny do dvora.
Zdroj: archiv autora.

Vyměnit se musely nakonec všechny spodní trámy roubené konstrukce kolem chalupy. Po odstranění trámů se vystavěly nové základy pro roubení. Kde to bylo možné, vybudoval se základ z kamenů. Ve štítové stěně byla postavena nejvyšší podezdívka, celá z kamene. Po vyžrání a vyschnutí podezdívek byla instalována izolační vrstva, na kterou byly umístěny první opracované trámy (viz obrázek 7 a 8).

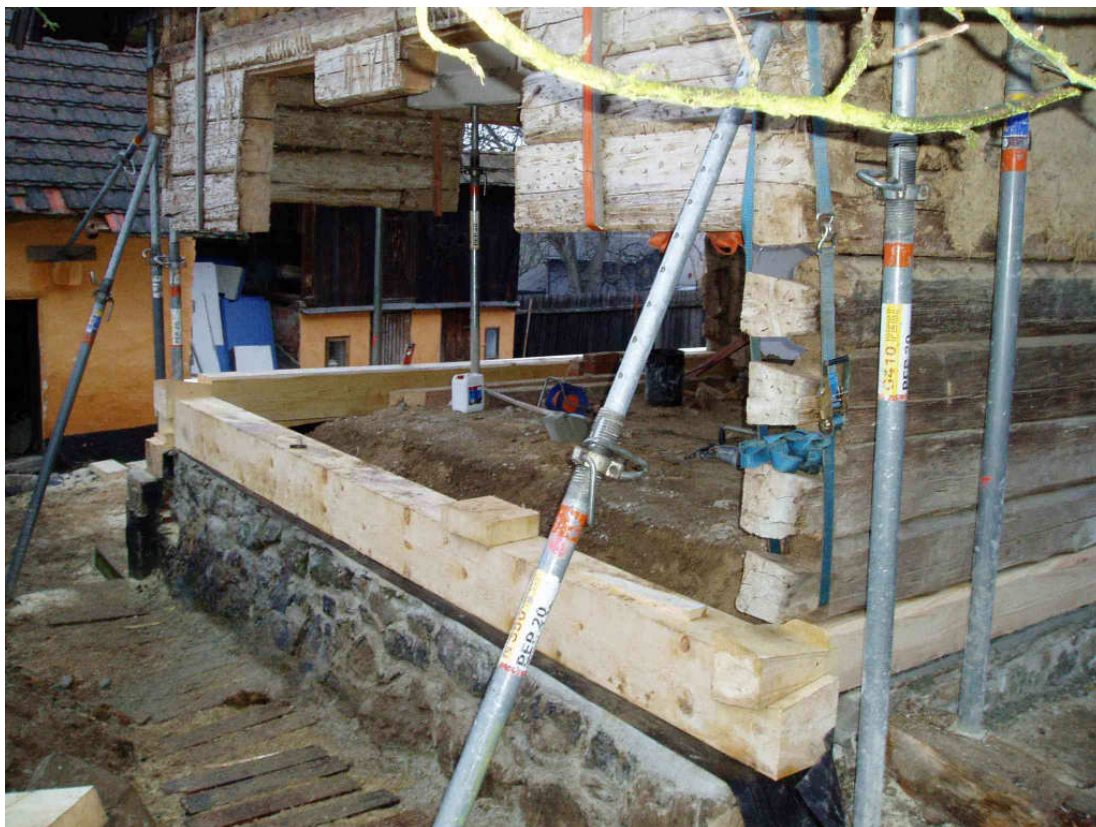
Obrázek 8: Montáž prvního trámu štítové stěny na nově vyzděnou podezdívku.
Zdroj: archiv autora.

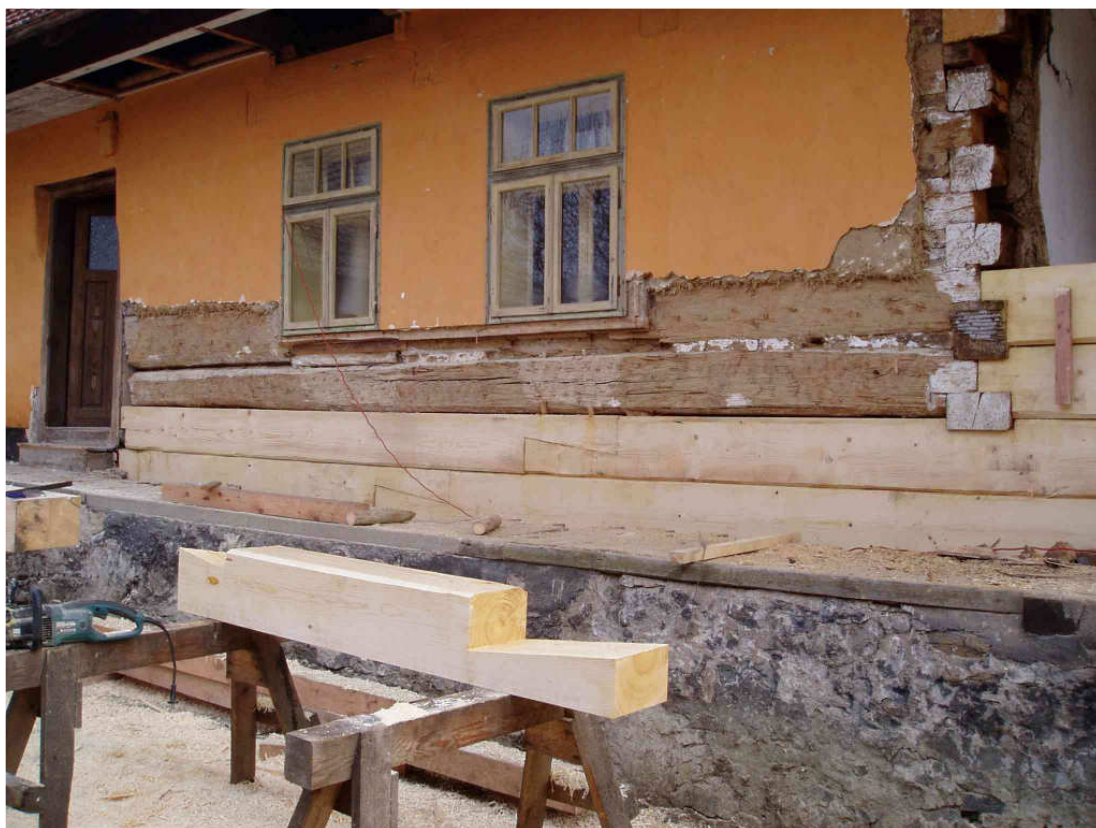
Obrázek 9: Napojení trámů stěny do dvora.
Zdroj: archiv autora.

Trámy byly nařezány na základní rozměry, jejich úprava spočívala jen v osekání hran a vytvoření zářezů pro napojení. Pro napojování trámů se používalo plombování, v rozích byly trámy spojeny na rybinu (viz obrázky 9 až 11). Spoj na rybinu patří mezi nejdůmyslnější druh rohové vazby. Trámy jsou na konci v místě spojení šikmo seříznuty, z čela mají lichoběžníkový profil a z boku tvar připomínající rybí ocas⁵⁷ (viz obrázek 12). Při výstavbě nového roubení byly kladeny trámy přímo na sebe bez jakékoli mezivrstvy. Otvory pro okna byly vyříznuty na míru pilou. Ve spojích trámů nebyl nikde použitý kovový spojovací materiál.

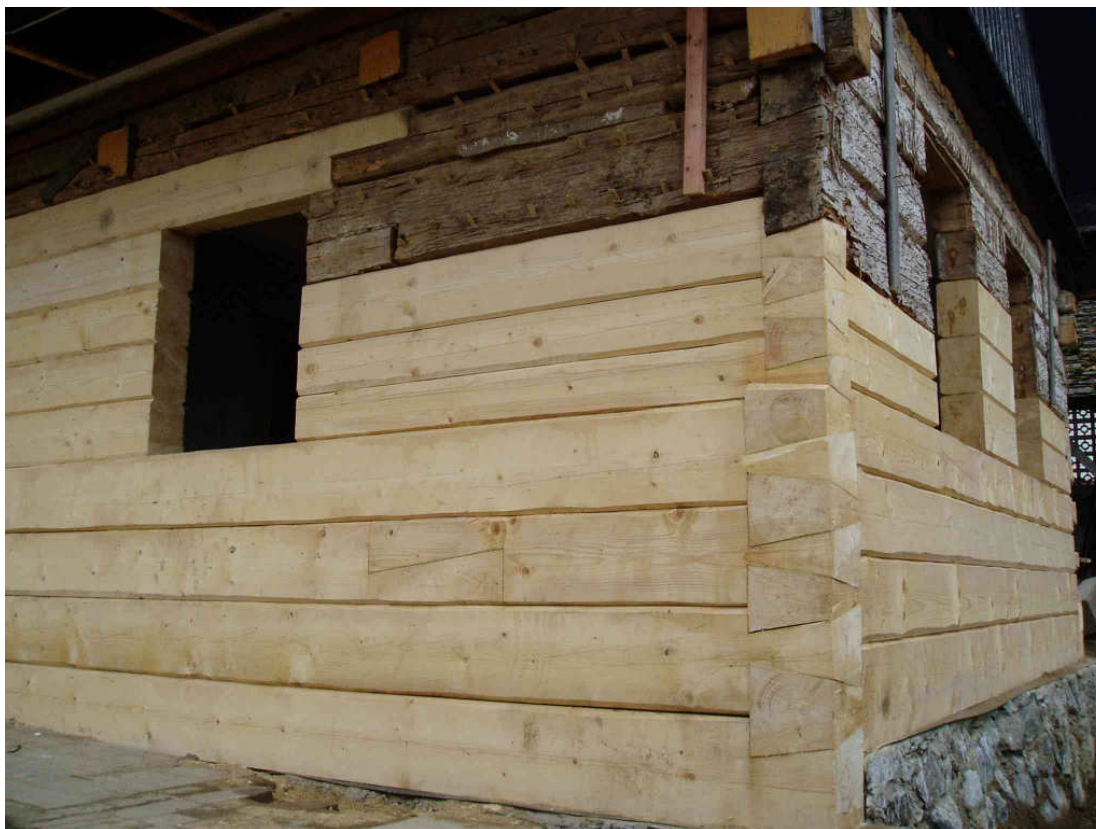
Obrázek 12: Detail spoje na rybinu.

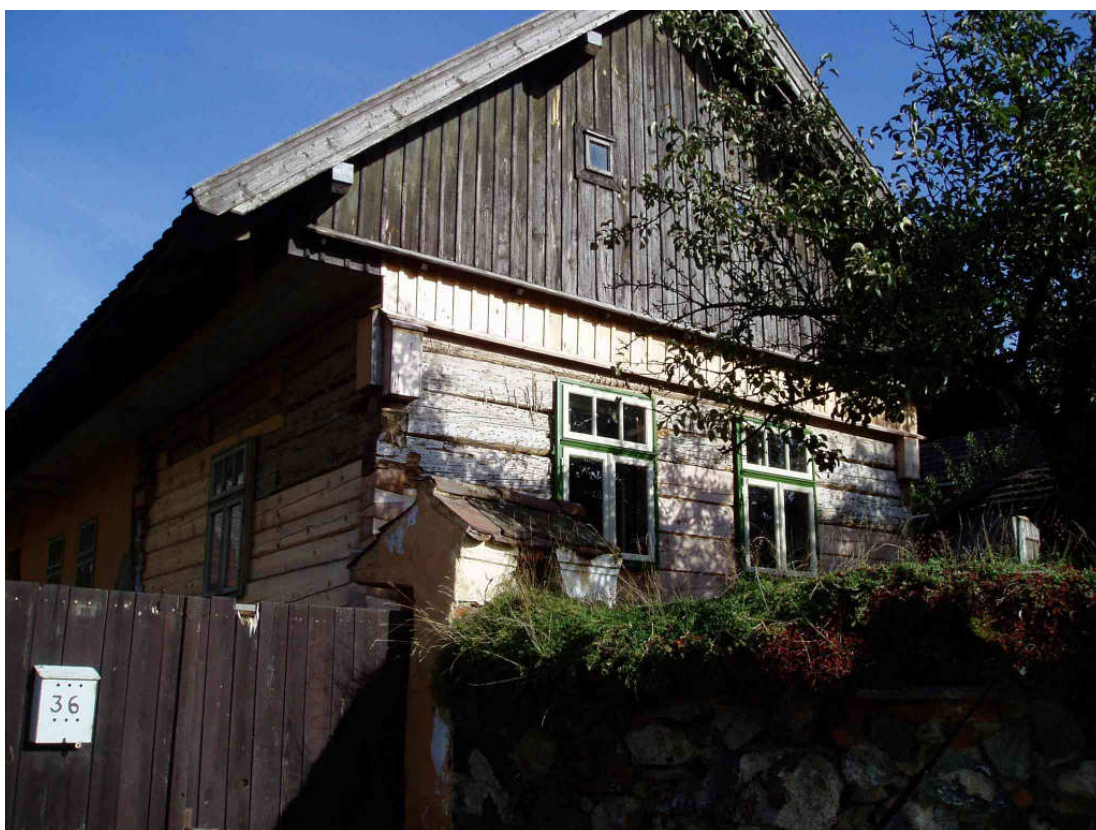
Obrázek 13: Štítová stěna s replikou původních oken.

Firma MONTECHO nám pomáhala s opravami interiéru, protože jsme stále čekali na dodání replik oken. Těch jsme se dočkali až v říjnu 2012 (viz obrázek 13). Okna byla dojitá, dovnitř a ven otvíraná, nahoře s poutcem a ventilačkou. Okraje mezi rámy oken a roubením bylo nutné vyzdít. To už jsme si ale museli zajistit sami. Dodáním oken spolupráce s firmou skončila.

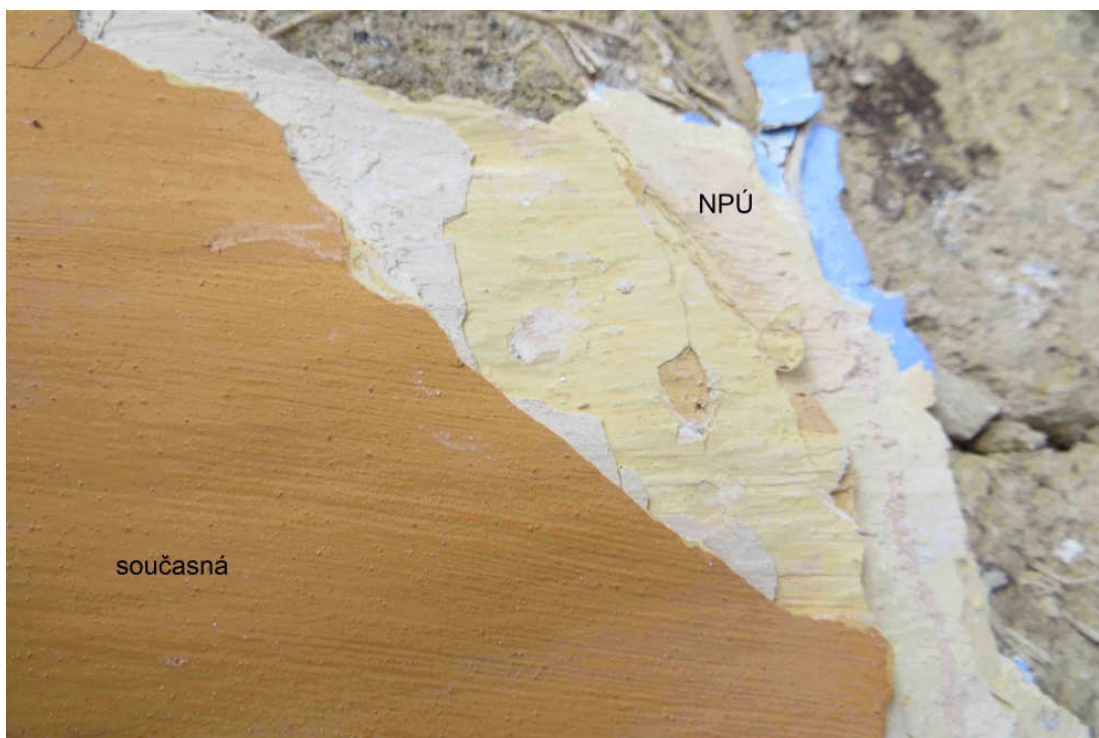
Obrázek 14: Historické barevné složení omítek z chalupy pro výběr nového odstínu.
Zdroj: archiv autora.

vápenná lička s pigmentem, aby odstín odpovídal původnímu barevnému odstínu od žluté do okrové. Barevný odstín jsem řešil v předstihu s NPÚ. Odeslal jsem jim fotografie s odstíny původních nátěrů, aby vybrali předběžný odstín ještě před samotnou realizací (viz obrázek 14). Vybrali pastelový okrový odstín. Finální odstín měl být odsouhlasen po aplikaci zkušebního vzorku na dokončené dílo.

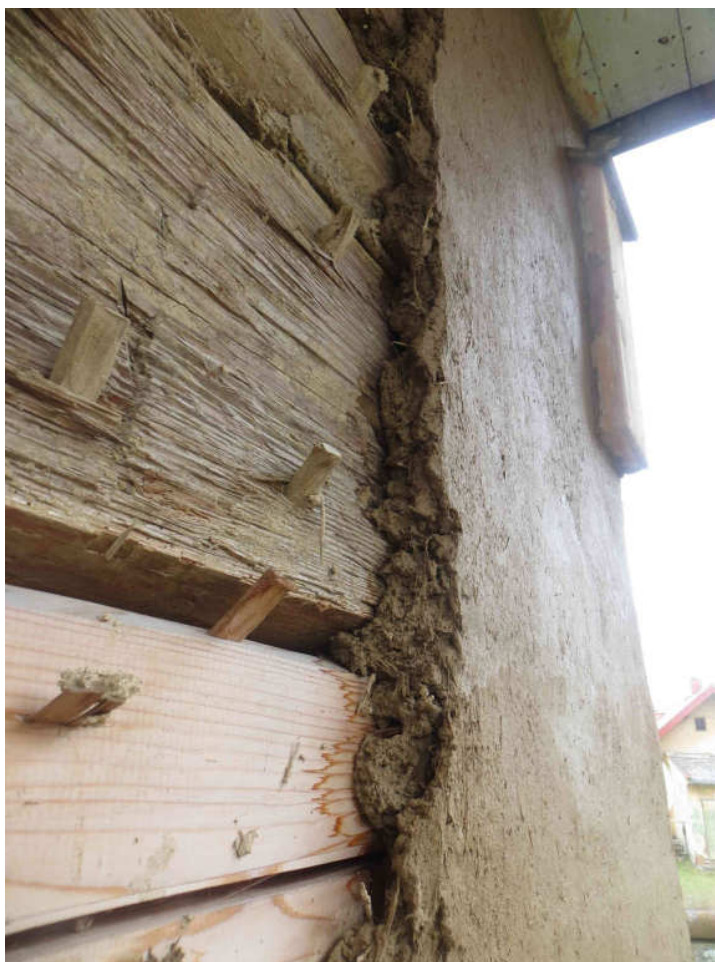
Obrázek 15: Detail první vrstvy kožichu aplikované na roubení s kolíčky.
Zdroj: archiv autora.

Nanášení kožichu bylo zahájeno v červnu 2015. První silná nanášená vrstva obsahovala velké množství nařezané slámy (viz obrázek 15). Sláma ve vytvrzené omítce působí jako izolační materiál. Její hlavní význam ale spočívá v tom, že je nosnou armaturou hlíny a později vyrovnává pohyby dřeva pod omítkou, protože roubení stále pracuje. Pokud by bylo v této vrstvě slámy málo, omítka by silně popraskala a opadala.

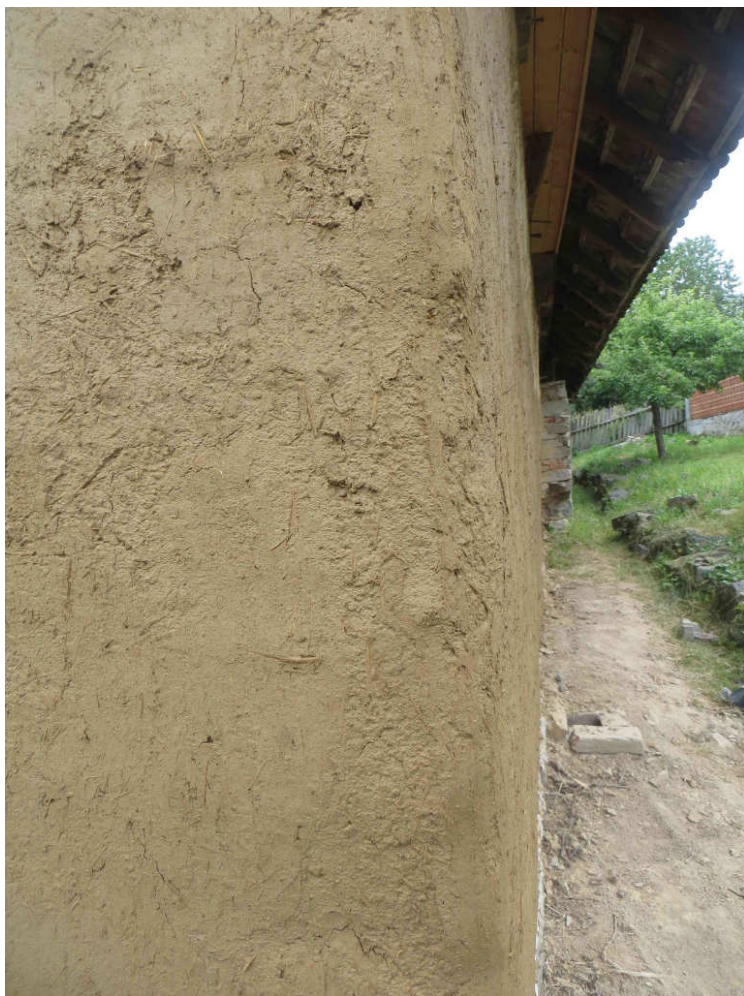
Obrázek 16: Detail povrchu a provedení rohu kožichu.

U kožichu platí pravidlo, že kopíruje roubenou konstrukci. První vrstva vytváří jeho základní podobu. Povrch není ideálně rovný a také rohy jsou mírně zaoblené (viz obrázek 16). Podle těchto znaků je možné identifikovat kožich na stavení již z dálky.

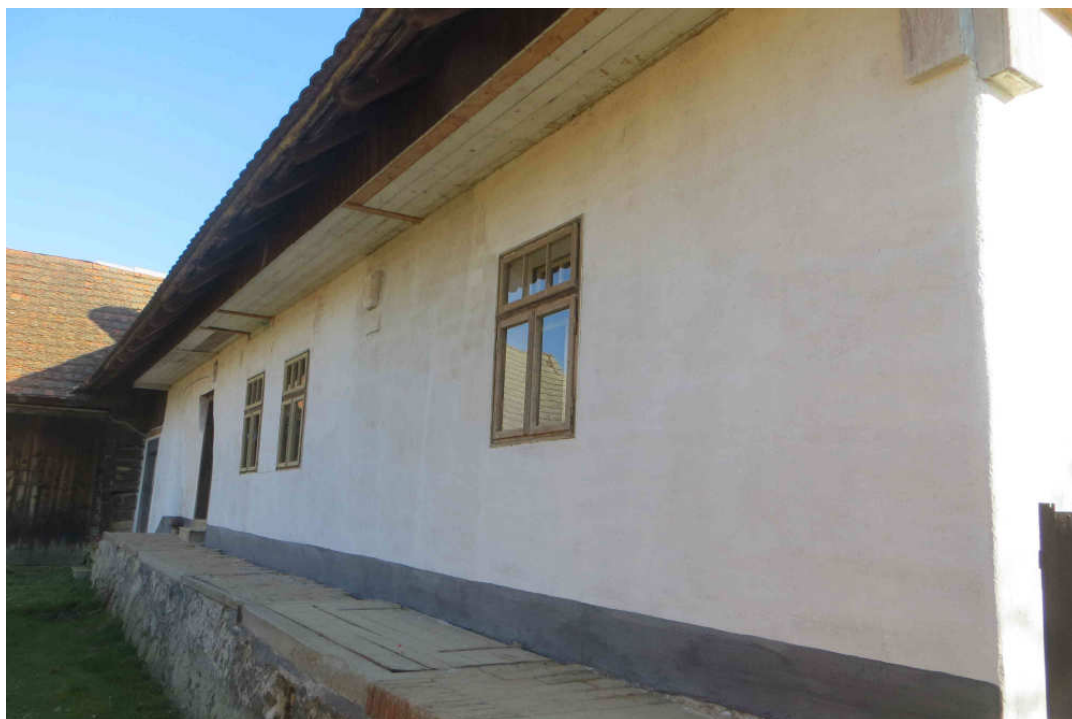
Obrázek 17: Stěna do dvora po obnově kožichu s nátěry vápennou ličkou.

Po vyschnutí a kontrole přilnutí první vrstvy ke konstrukci se nanasla druhá finální vrstva mazaniny, tentokrát již bez obsahu slámy. Bylo důležité, aby k první vrstvě důkladně přilnula. Tato vrstva už byla slabá, zahladila trhlinky vzniklé při vysychání první vrstvy. Když finální vrstva zavadla, nanasla se na ní vápenný nátěr, takzvaná „lička“. Líčení bylo z kvalitního uleženého hašeného vápna, které si firma sama vyrábí. Důležitá byla hustota ličky. Musela být hodně řídká, aby se do kožichu vpila. Po třech nátěrech se nechala lička zaschnout a karbonizovat spolu s hlínou kožichu. Tím, že bylo vápno hodně naředěno, nebyla jeho kryvost příliš velká. Před předáním díla byla nátěrem udělána ještě tmavá podrovnávka (viz obrázek 17). Nátěr byl vytvořen z vápenného nátěru, v němž byly rozmíchány saze. Saze jsou mastné, po zaschnutí nátěru odpuzují vodu. Saze se používaly i v minulosti jako přirozený pigment.

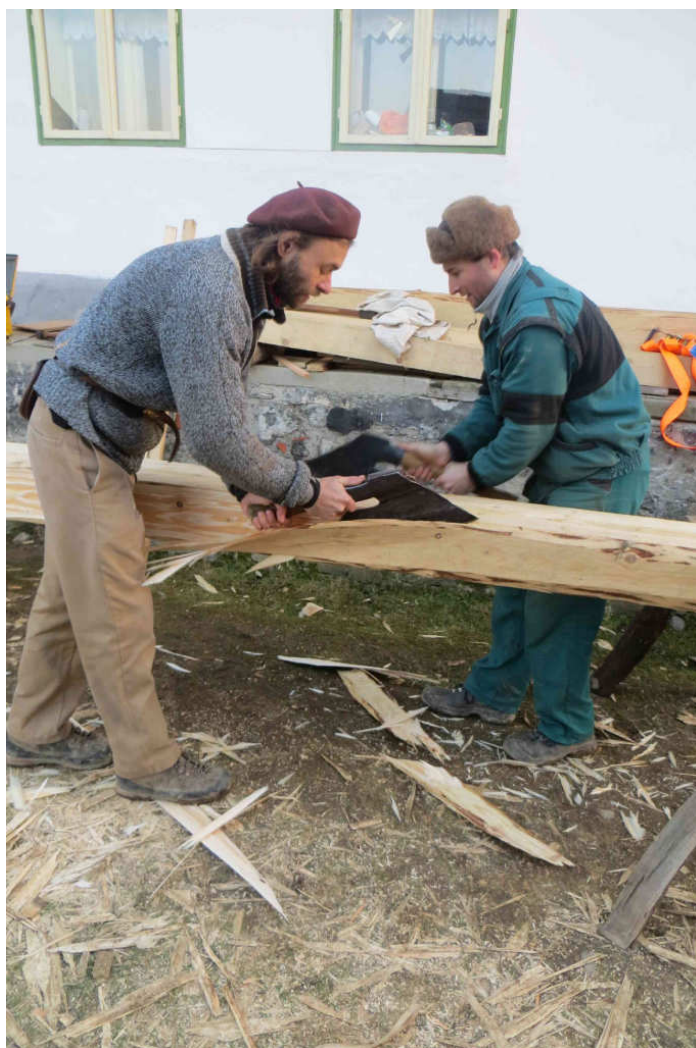
Obrázek 23: Pan Jiří Pokorný
s panem Davidem Stejskalem
při práci. Fotografováno s jejich
svolením.
Zdroj: archiv autora.

Když byl základ roubení hotový a špýchar zpevněný, byla nadzdvížena podlaha patra i se zbytkem konstrukce ve štítové stěně (viz obrázek 22). Tím se usnadnila manipulace s poškozeným roubením zbytku štítové stěny. Výměna trámů probíhala pomalu. U každého vyjmutého trámu se změřil jeho původní profil. Z navezené kulatiny ze zimní těžby se vybrala taková, ze které bylo možné zhotovit kopii poškozeného trámu. Při výběru kulatiny se kontrolovaly také letokruhy a vzhled, jak strom rostl. To má rozhodující vliv na opracování a následné chování opracovaného trámu v konstrukci a tvorbu trhlin ve dřevě při vysychání. Když se vybrala vhodná kulatina, pomocí obarveného provázku se na ni nanesly rozměry původního trámu. Kulatina byla následně opracována šířčinou (viz obrázek 23). Veškeré zářezy a ukončení trámů byly zhotoveny truhlářskou pilou.

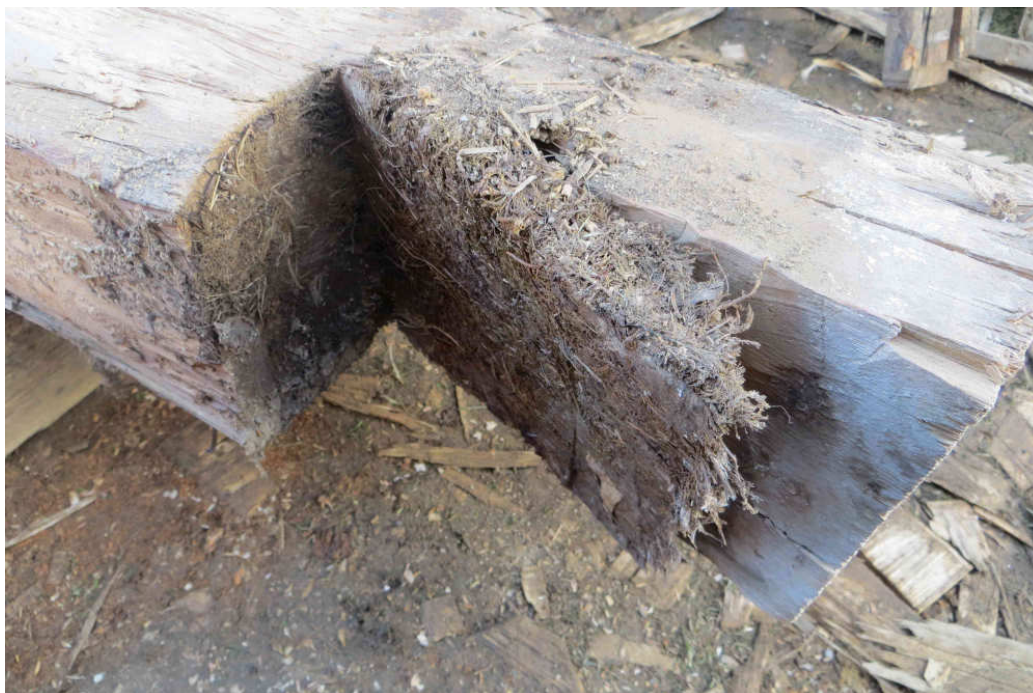
Obrázek 24: Původní vrstva mechu ve spojích trámů.
Zdroj: archiv autora.

spojů opraveného roubení (viz obrázky 24 a 25). Oprava tedy věrně kopírovala původní stav a provedení.

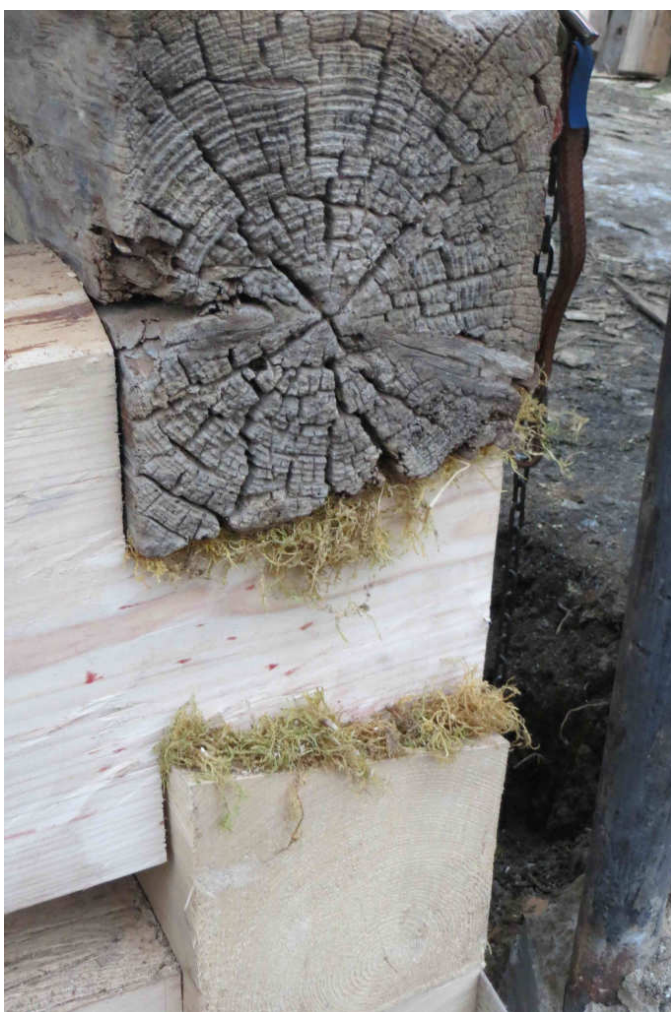
Obrázek 25: Obdobná vrstva mechu v nově opravených spojích.
Zdroj: archiv autora.

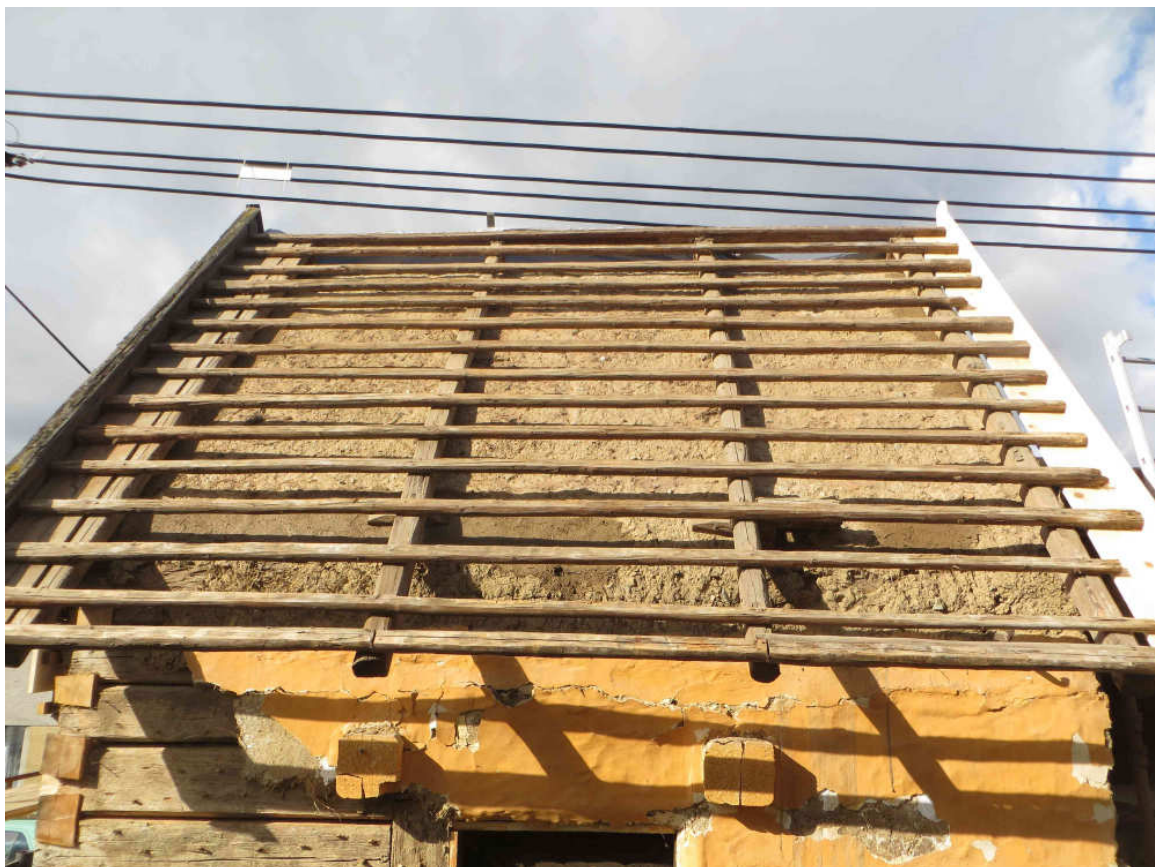
Obrázek 26: Detail konstrukce střechy špýcharu po odstranění střešní krytiny.

mezi krokvelemi je pokryta vrstvou kožichu, která by ji ochránila v případě požáru původní doškové střechy. Při požáru se došky strhávaly ze střeš pomocí tyčí s háky, roubená klenba pod kožichem by se nestačila vznítit. Po sejmutí novodobých bobrovek mohla firma zkontrolovat stav klenby z vnějšku a opravit defekty na kožichu (viz obrázek 26). Následovala výměna dožilých závětrných latí střechy. U bobrovek snesených ze střechy byl zkontrolován jejich stav. Špatné byly vyřazeny a nahrazeny jinými bobrovkami stejného formátu. Náhradní bobrovky byly také v minulosti použity na střeše a měly proto příslušnou patinu. Po dokončení dřevěných konstrukcí krovu byly bobrovky znovu osazeny na latě v korunkové vazbě a do malty. Maltu pro tašky si firma míchala sama, nejednalo se o kupovanou hotovou směs.

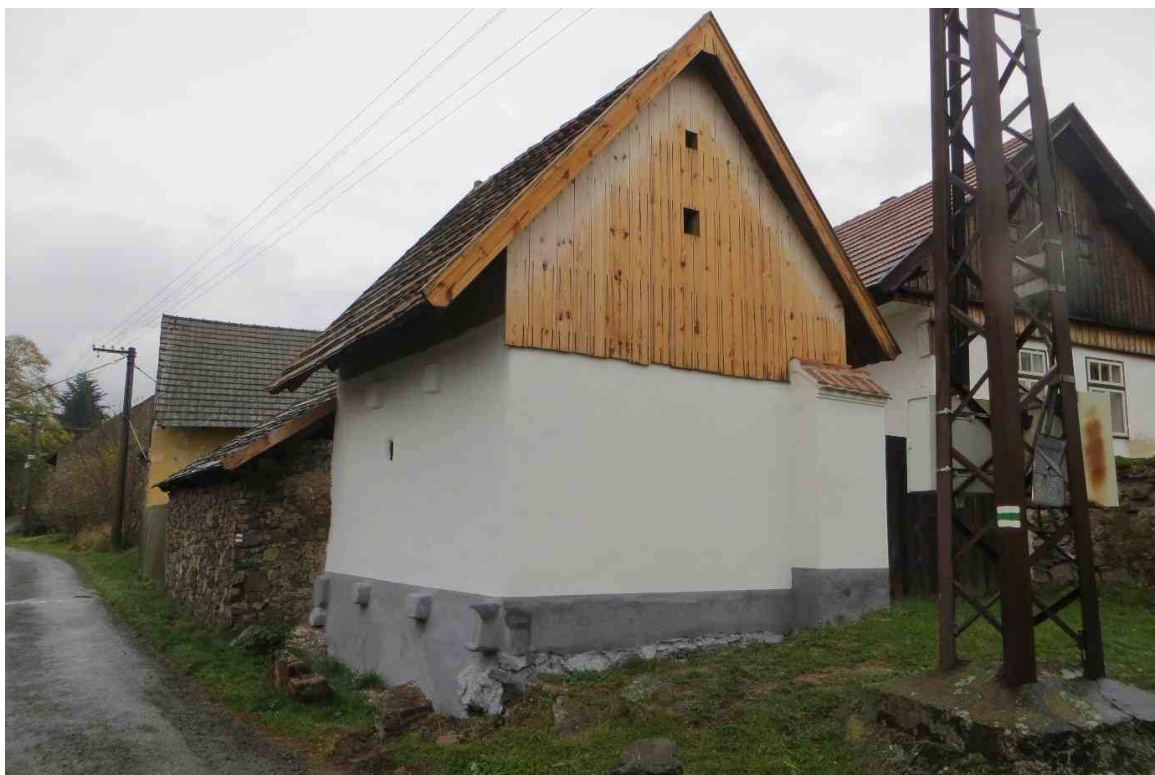
Obrázek 27: Špýchar po dokončené obnově v roce 2018.

V září již byl kožich dostatečně proschlý. Po zkušenostech z chalupy byla na štítovou stěnu špýcharu nanášena tenká vrstva vápenné malty, aby chránila kožich před deštěm. Poté byla omítka opatřena několika vrstvami vápenného nátěru. Jako u chalupy byl vytvořen nátěrem soklík z vápenného nátěru se sazemi. S výsledkem tři roky trvající obnovy jsem byl nadmíru spokojený (viz obrázek 27).
