ZÁPADOČESKÁ UNIVERZITA V PLZNI

DIPLOMOVÁ PRÁCE

Charakteristické tepelně technické vady a poruchy
obvodových plášťů budov

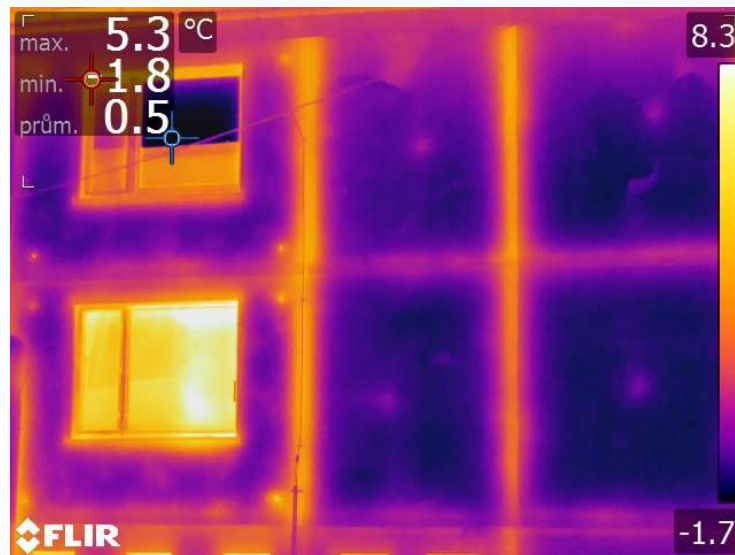
Obr. 5: Tepelný most, netěsnost obvodového pláště Zdroj: (autor, 2024)

- průnikem vzduchu – tepelné mosty mohou vzniknout v místech, kde dochází k průniku vzduchu, např. neúplné utěsnění oken a dveří
- spoji mezi různými materiály – nedostatečně zajištěné spoje mezi jednotlivými materiály, např. není zajištěna vzduchotěsnost obvodového pláště budovy
- konstrukčními chybami

Tyto tepelné mosty mohou mít negativní dopad na energetickou náročnost budovy, protože umožňují nekontrolovatelné úniky tepla a zvyšují náklady na vytápění nebo chlazení. Je důležité při návrhu a realizaci stavby pečlivě sledovat a minimalizovat riziko vzniku těchto tepelných mostů. (6)

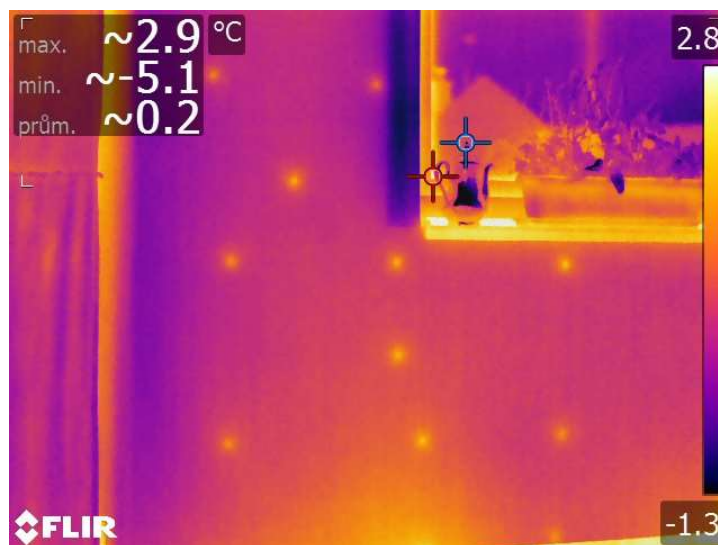
Obr. 6: Tepelný most, kotvení tepelného izolantu Zdroj: (autor, 2024)

Jedním z typických systematických tepelných mostů jsou talířové hmoždinky s trnem procházející skrz tepelný izolant. Význam těchto tepelných mostů roste z několika důvodů. Prvním důvodem je nutnost navrhovat větší počty kotvicích hmoždinek v důsledku změny normy pro zatížení větrem. Tím se tepelné mosty, které byly dříve zanedbávané kvůli svému malému rozsahu, stávají významnými. Druhým důvodem je instalace větších tloušťek tepelných izolantů, což vede k používání kotvicích hmoždinek s kovovým prvkem (trn, vrut). Tyto prvky představují větší tepelný most než kotvy s plastovým trnem. Třetím důvodem je, že bodové tepelné mosty vytvořené hmoždinkami jsou minimálně závislé na tloušťce tepelného izolantu. Tam, kde při použití slabších tepelných izolantů tyto tepelné mosty představovaly pouze malé zhoršení tepelně izolačních vlastností, u větších tloušťek tepelného izolantu je toto zhoršení výraznější. (7)

Intenzita tepelného toku v místě tepelného mostu je dána nejen typem hmoždinky a tloušťkou tepelného izolantu (i když její vliv je minimální), ale také hloubkou ukotvení do podkladu a samozřejmě i konstrukcí, do které je hmoždinka kotvena. (7)

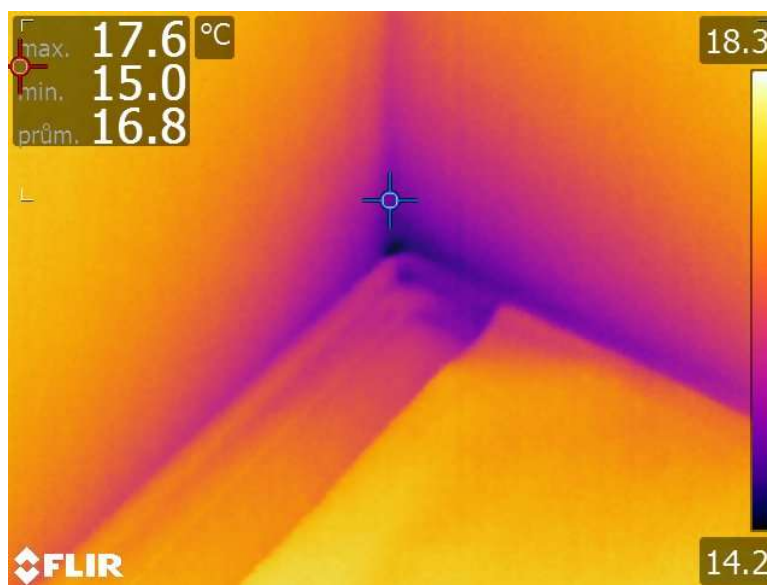
Obr. 7: Kritické místo, roh místnosti Zdroj: (autor, 2024)

- okna a skla – skla a okenní rámy jsou často nejchladnějšími povrchy v budově, pokud je venkovní teplota nižší než teplota v interiéru a vlhký vzduch se dostane do kontaktu s povrchem okna, může docházet k povrchové kondenzaci vodní páry
- ostění a nadpraží oken a dveří – okolí oken a dveří může být náchylné ke kondenzaci, protože tyto oblasti mohou být méně tepelně izolované než okolní stěna
- rohy místností
- stropy a podlahy
- chladné povrchy vytvořené klimatizačními zařízeními
- stěny a stropy v místnostech s vysokou vlhkostí – koupelny a kuchyně mohou mít zvýšené riziko kondenzace vlhkosti (5)

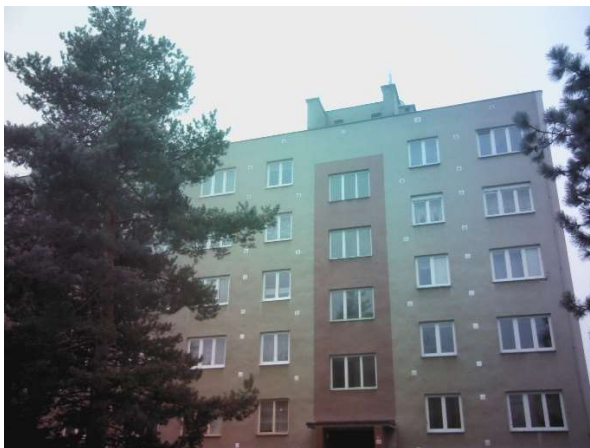
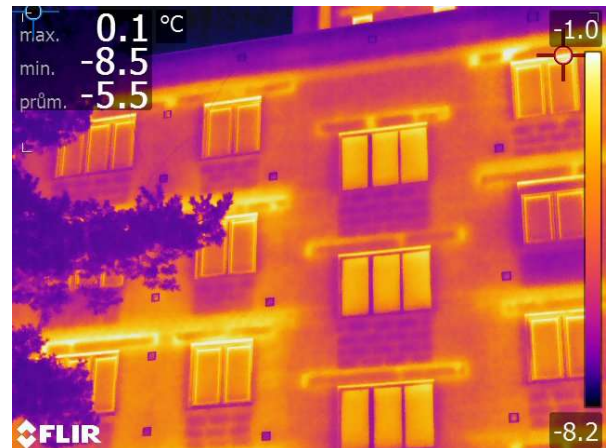
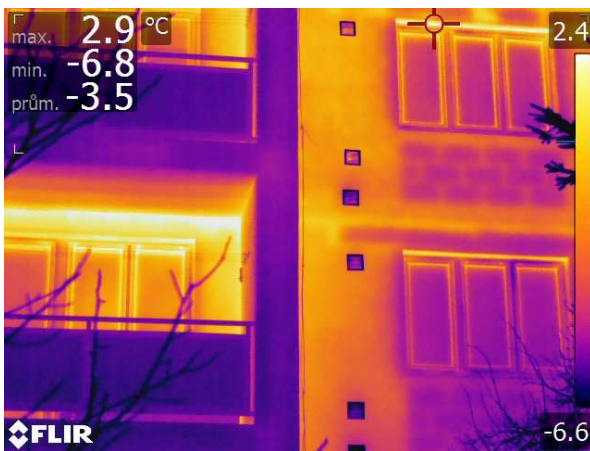
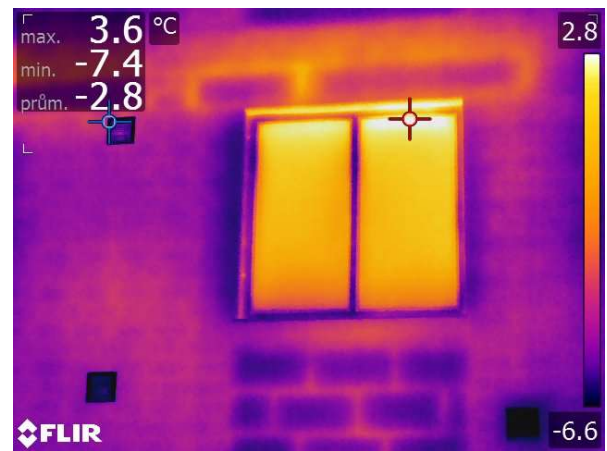
Obr. 9: Snímky BD – 1 Zdroj: (autor, 2024)

Označení:	BD – 1
Adresa:	Sluneční 1113, 1114 Plzeň 4 – Lobzy
Datum měření:	29. 01. 2024 – čas: 8,45 – 9,45
Meteorologické podmínky:	zataženo, mlha, mírné sněžení, teplota -4°C
Základní informace:	zděný systém, podélné obvodové stěny nezateplené, příčné (štitové) stěny zateplené, etážové vytápění, rok výstavby cca. 1980
Vady a poruchy obvodového pláště objektu:	původní dřevěné výplně okenních otvorů v některých bytech, parapetní zdivo (uskočený parapet), větrací průduchy (odvětrání spíže, přívod vzduchu k plynovému kotli), překlady nad okenními otvory, styk lodžie a obvodové nosné stěny

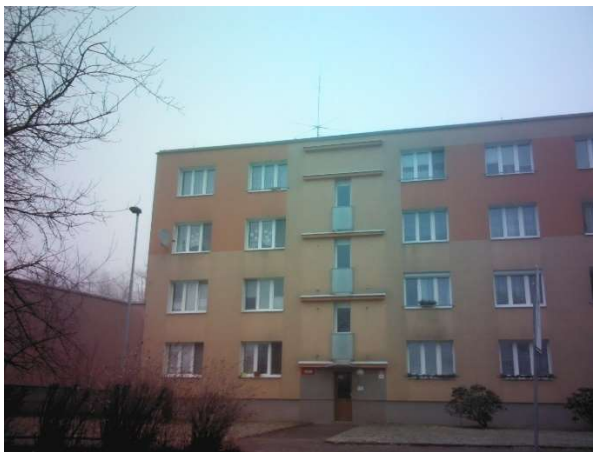
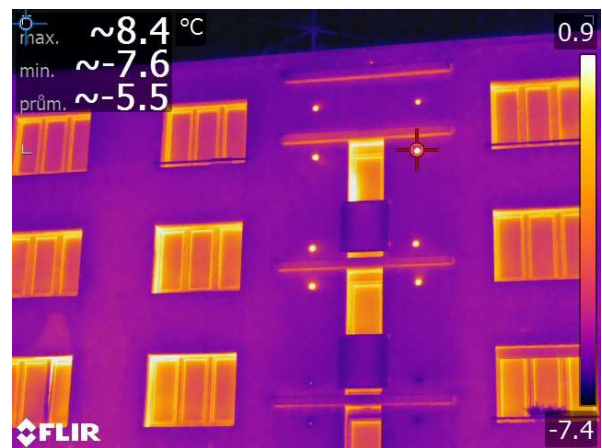
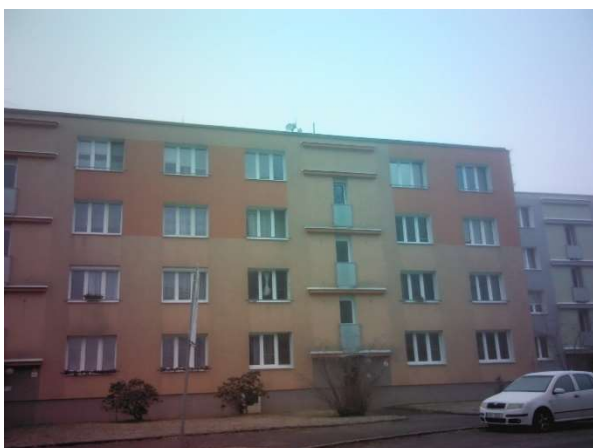
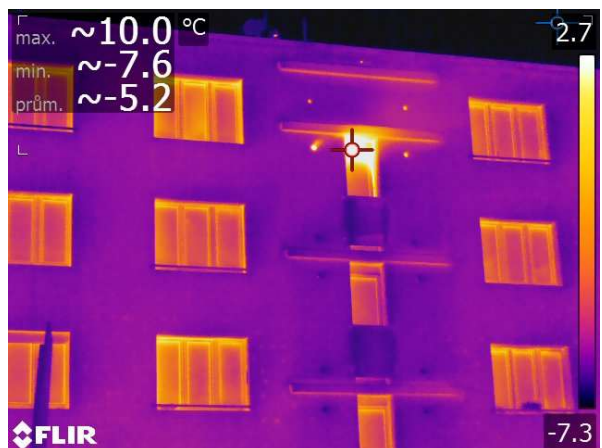
Obr. 10: Snímky BD – 2 Zdroj: (autor, 2024)

Označení:	BD – 2
Adresa:	Polední 898, 899 Plzeň 4 – Lobzy
Datum měření:	29. 01. 2024 – čas: 8,45 – 9,45
Meteorologické podmínky:	zataženo, mlha, mírné sněžení, teplota -4°C
Základní informace:	panelový systém, dálkové ústřední vytápění, zateplený objekt
Vady a poruchy obvodového pláště objektu:	větrací průduchy, předstupující konstrukce (mezipodesty schodiště), ostění okenních otvorů, kotvení zateplovacího systému

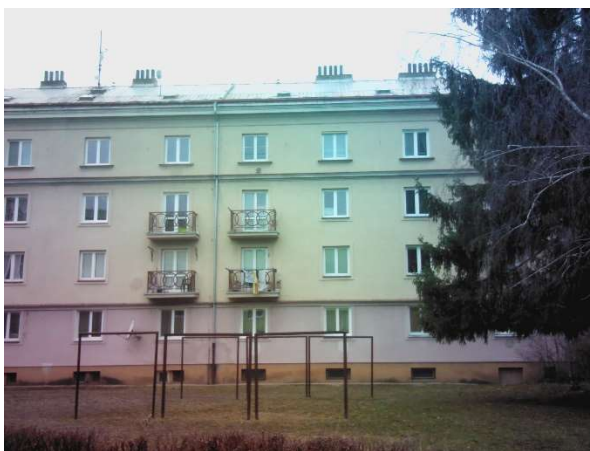
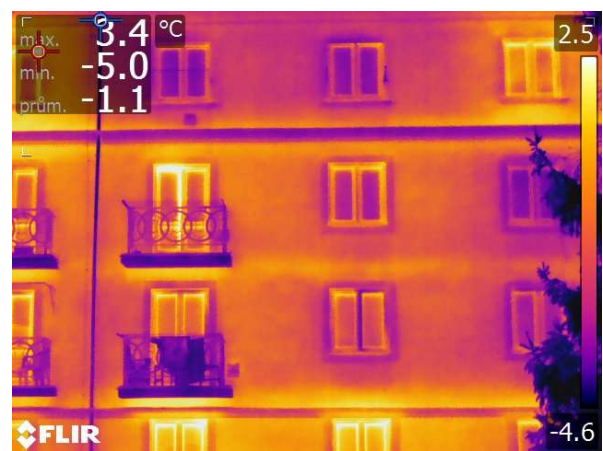
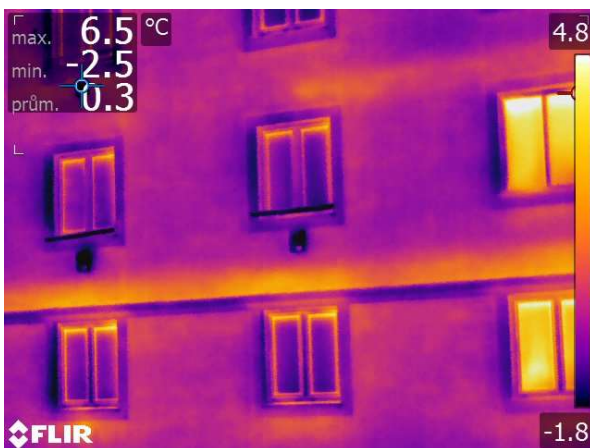
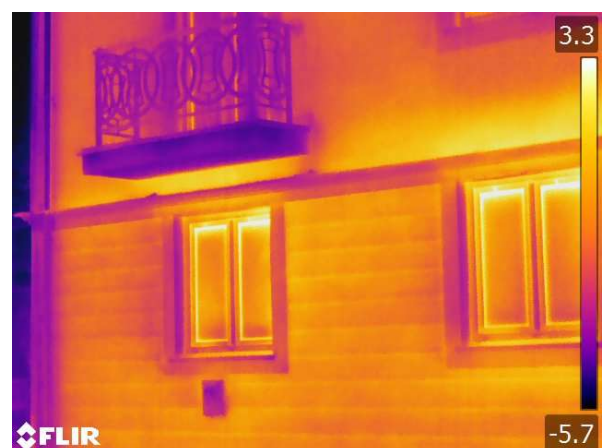
Obr. 21: Snímky BD – 13 Zdroj: (autor, 2024)

Označení:	BD – 13
Adresa:	Masarykova 914, 915, 916, 918, 921 Plzeň 4 – Doubravka
Datum měření:	29. 01. 2024 – čas: 11,30 – 12,30
Meteorologické podmínky:	zataženo, mlha, teplota -1°C
Základní informace:	zděný systém, nezateplený objekt
Vady a poruchy obvodového pláště objektu:	uložení stropní konstrukce, ostění a nadpraží okenních otvorů, absence tepelné izolace obvodového pláště

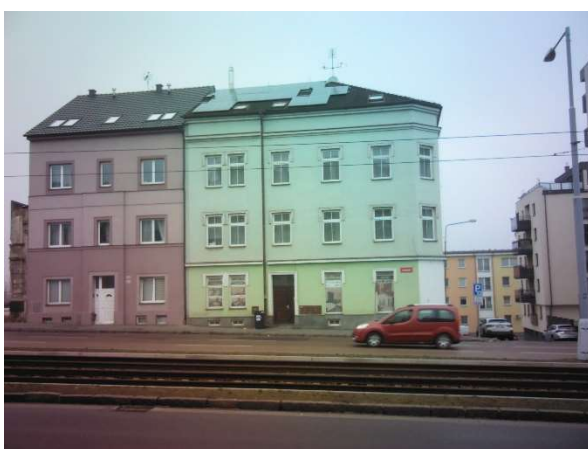
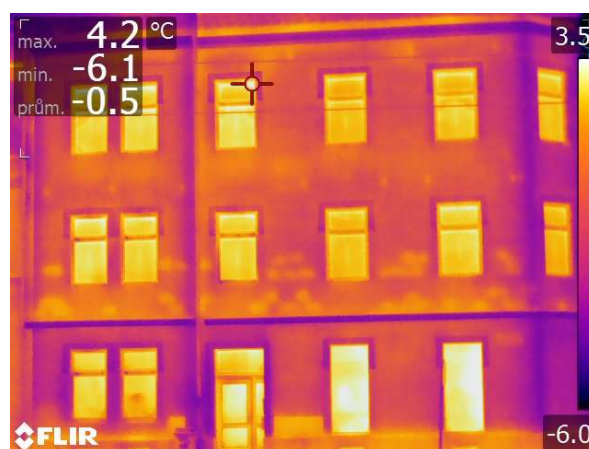
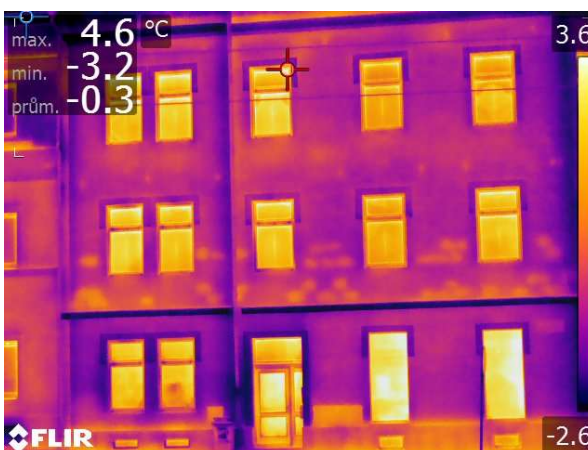
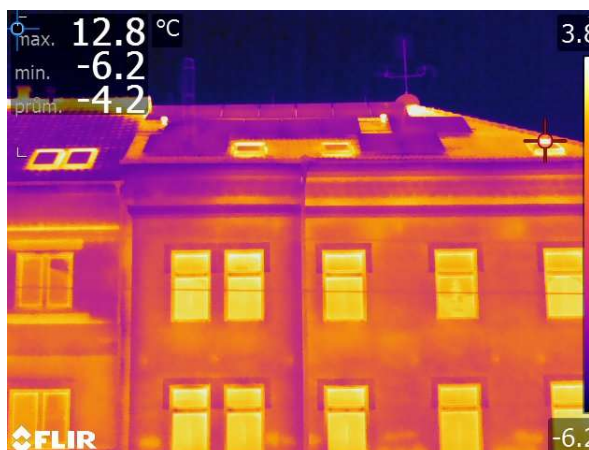
Obr. 23: Snímky BD – 15 Zdroj: (autor, 2024)

Označení:	BD – 15
Adresa:	Skvrňanská 2692 Plzeň 3 – Jižní Předměstí
Datum měření:	30. 01. 2024 – čas: 12,00 – 12,30
Meteorologické podmínky:	zataženo, mlha, teplota 0°C
Základní informace:	zděný systém, nezateplený objekt
Vady a poruchy obvodového pláště objektu:	z hlediska tepelné techniky nekvalitní provedení obvodového pláště (absence tepelné izolace)

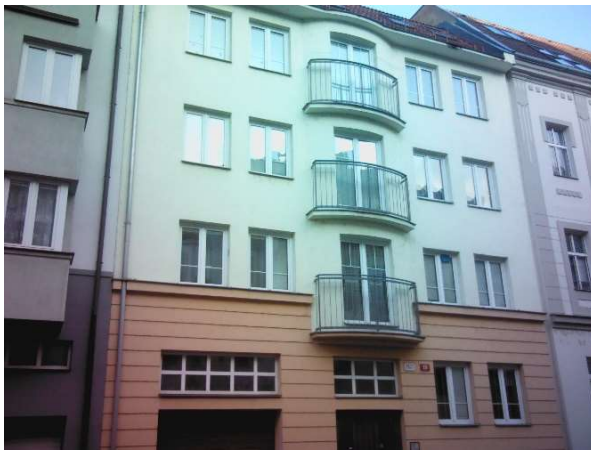
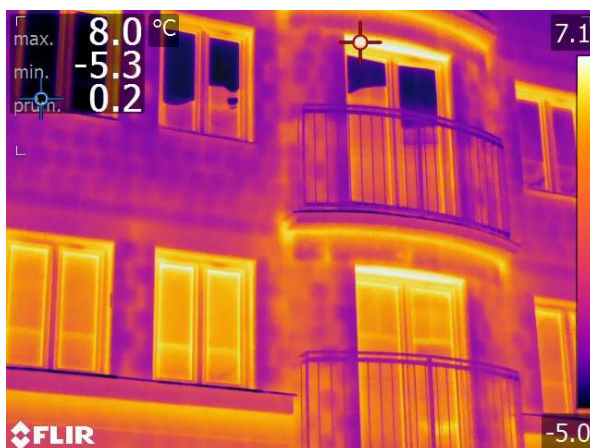
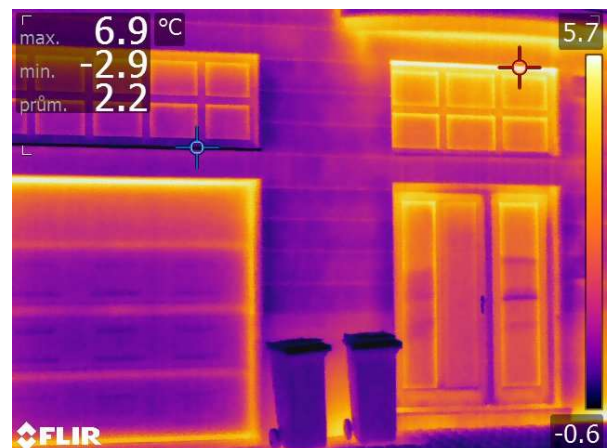
Obr. 26: Snímky BD – 18 Zdroj: (autor, 2024)

Označení:	BD – 18
Adresa:	Farského 2673 Plzeň 2 – Slovany
Datum měření:	13. 02. 2024 – čas: 8,00 – 9,00
Meteorologické podmínky:	polojasno, teplota 2°C
Základní informace:	zděný systém, nezateplený objekt, řadová zástavba
Vady a poruchy obvodového pláště objektu:	z hlediska tepelné techniky nekvalitní provedení obvodového pláště (absence tepelné izolace)

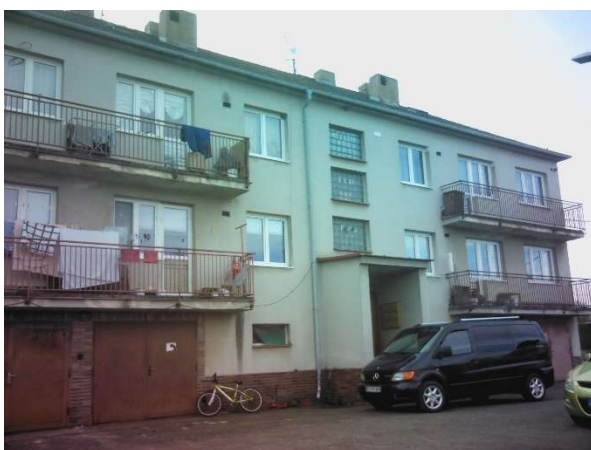
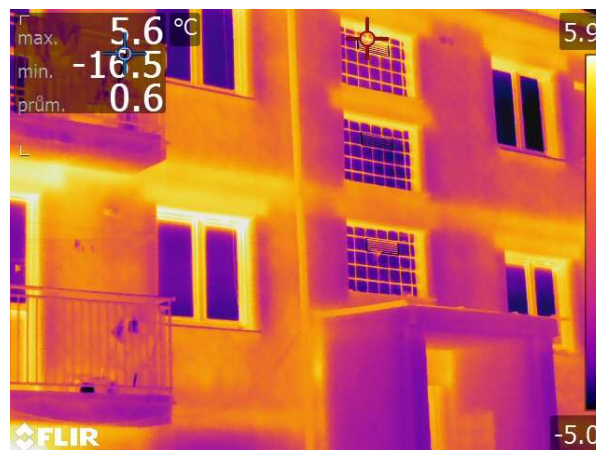
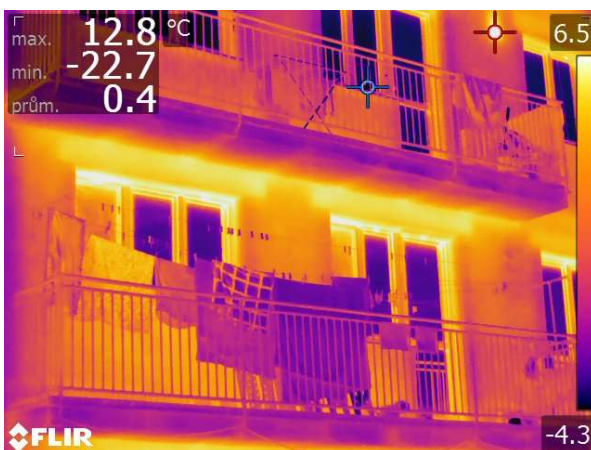
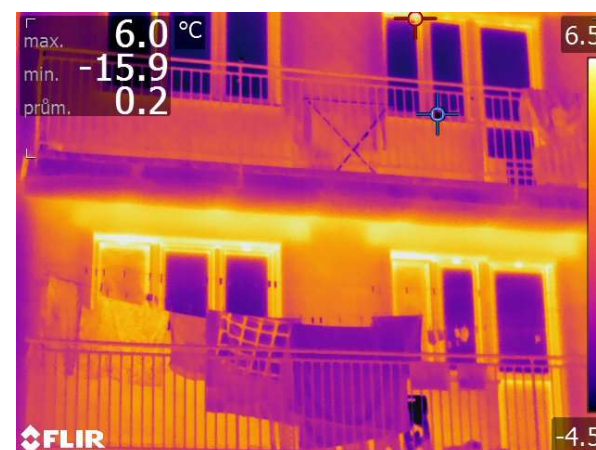
Obr. 29: Snímky BD – 21 Zdroj: (autor, 2024)

Označení:	BD – 21
Adresa:	Zahradní 326 Merklín (okr.: Plzeň-jih)
Datum měření:	25. 02. 2024 – čas: 9,00 – 9,30
Meteorologické podmínky:	polojasno, teplota 1,5°C
Základní informace:	zděný systém, nezateplený objekt
Vady a poruchy obvodového pláště objektu:	z hlediska tepelné techniky nekvalitní provedení obvodového pláště (absence tepelné izolace), uložení stropních konstrukcí, nadpraží (překlady) okenních otvorů, předsazené konstrukce (balkony)

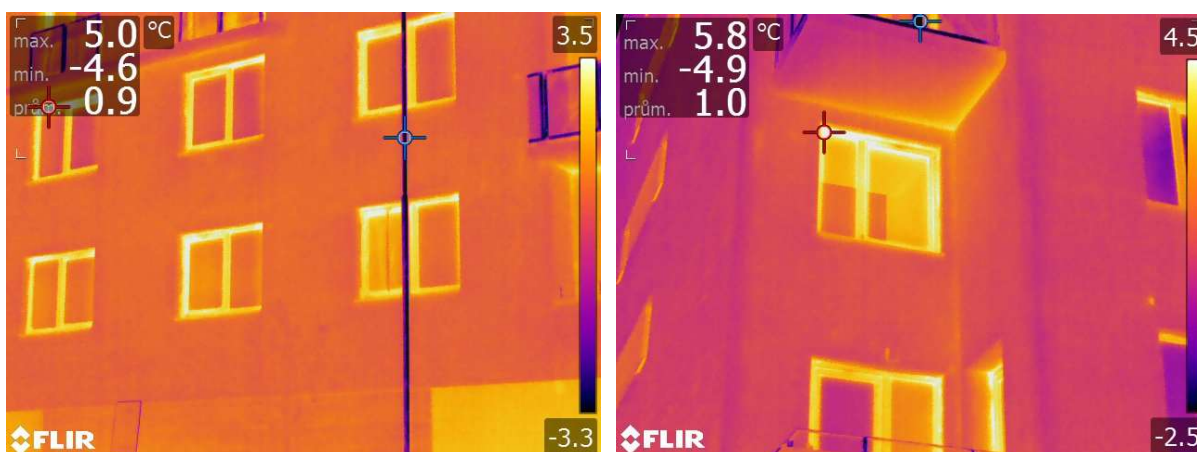
Obr. 35: Snímky BD – 27 Zdroj: (mapy.cz, autor, 2024)

Označení:	BD – 27
Adresa:	Magisterská 3014 Plzeň 3 – Jižní Předměstí
Datum měření:	07. 03. 2024 – čas: 9,30 – 10,00
Meteorologické podmínky:	zataženo, teplota 2,5°C
Základní informace:	novostavba, zateplený objekt
Vady a poruchy obvodového pláště objektu:	předsazené konstrukce (spoj balkonu a obvodové stěny)

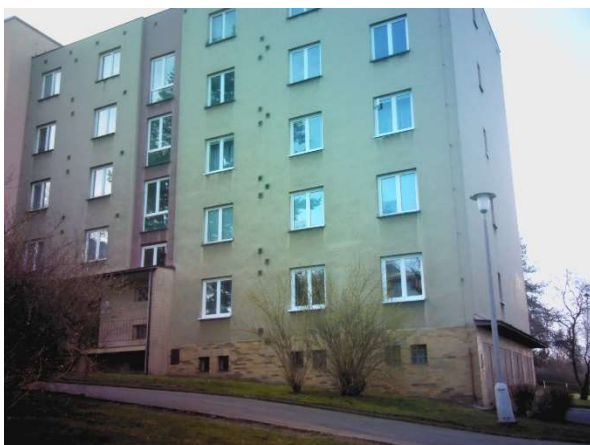
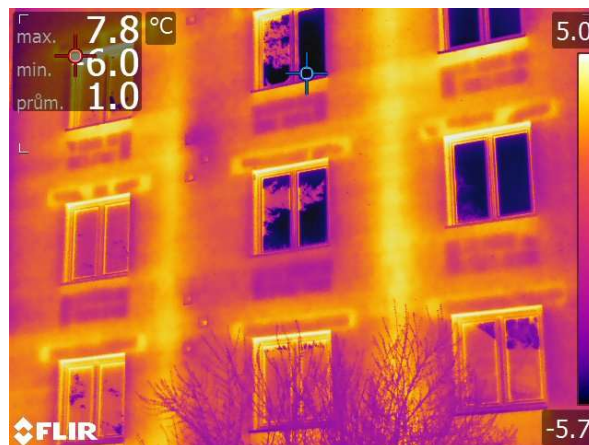
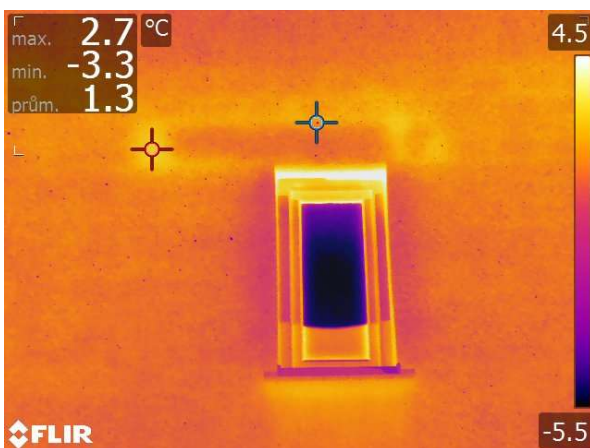
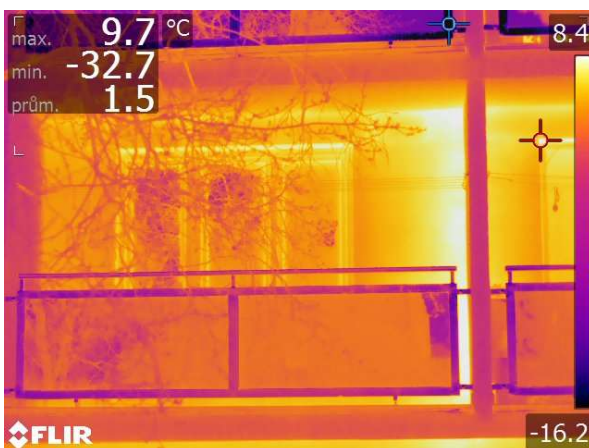
Obr. 40: Snímky BD – 32 Zdroj: (autor, 2024)

Označení:	BD – 32
Adresa:	Pod Švabinami 940 Plzeň 4 – Lobzy
Datum měření:	08. 03. 2024 – čas: 8,00 – 9,00
Meteorologické podmínky:	polojasno, teplota 2,0°C
Základní informace:	zděný systém, nezateplený objekt
Vady a poruchy obvodového pláště objektu:	z hlediska tepelné techniky nekvalitní provedení obvodového pláště (absence tepelné izolace), překlady nad okenními otvory, spojení vnitřní nosné a obvodové stěny, větrací průduchy, spojení lodžie a obvodové stěny, uložení stropní konstrukce

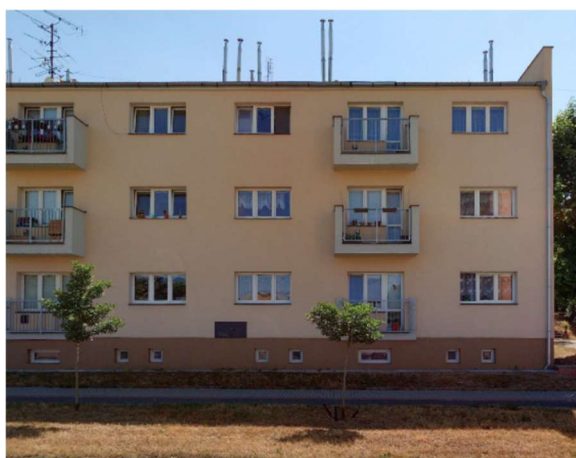
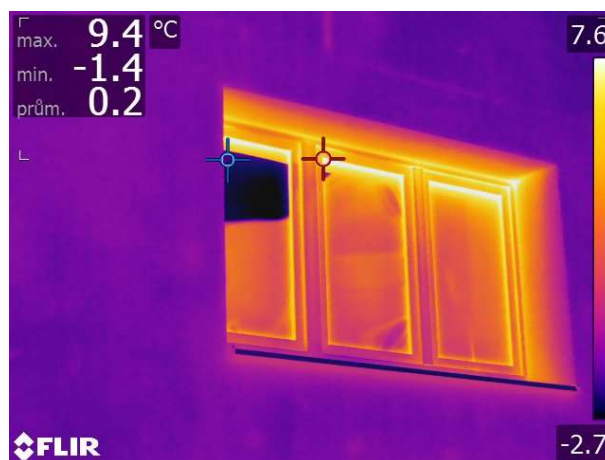
Obr. 42: Snímky BD – 34 Zdroj: (mapy.cz, autor, 2024)

Označení:	BD – 34
Adresa:	Sokolská 518 Plzeň 4 – Lobzy
Datum měření:	08. 03. 2024 – čas: 8,00 – 9,00
Meteorologické podmínky:	polojasno, teplota 2,0°C
Základní informace:	zděný systém, zateplený objekt
Vady a poruchy obvodového pláště objektu:	ostění okenních otvorů, dále bez zjevných poruch

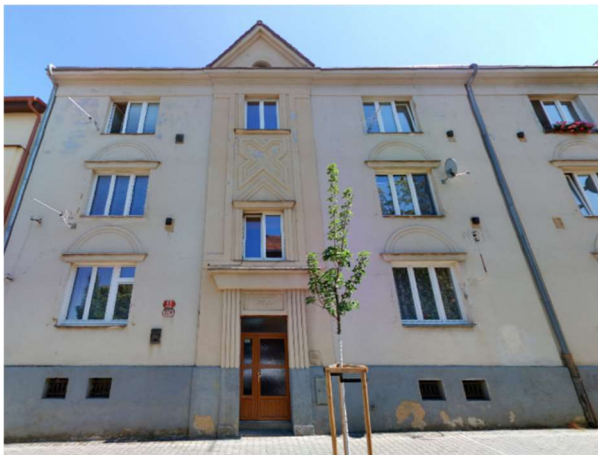
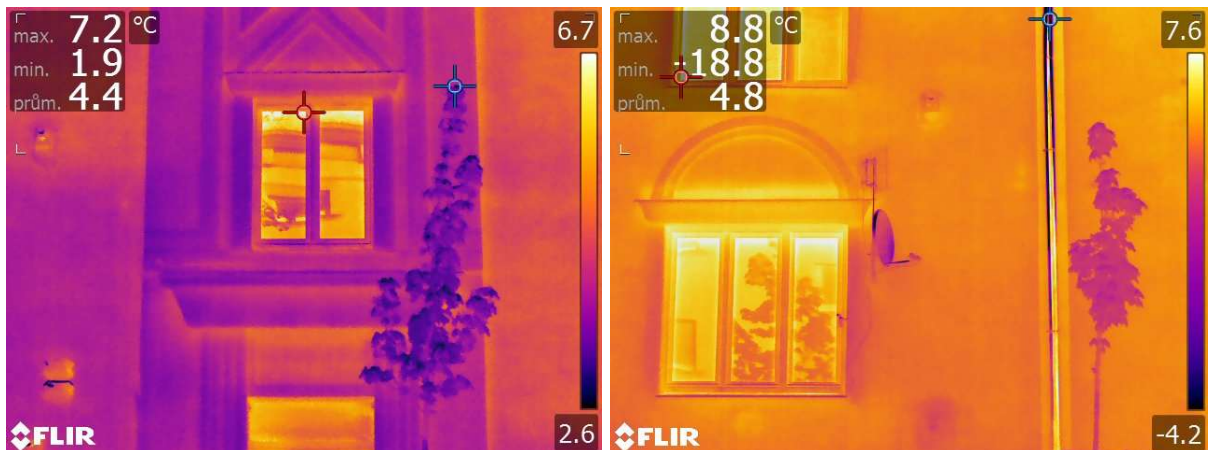
Obr. 45: Snímky BD – 37 Zdroj: (mapy.cz, autor, 2024)

Označení:	BD – 37
Adresa:	Revoluční 279, 280 Plzeň 4 – Lobzy
Datum měření:	24. 04. 2024 – čas: 8,00 – 9,00
Meteorologické podmínky:	polojasno, teplota 3°C
Základní informace:	zděný systém, nezateplený objekt
Vady a poruchy obvodového pláště objektu:	z hlediska tepelné techniky nekvalitní provedení obvodového pláště (absence tepelné izolace), překlady nad okenními otvory

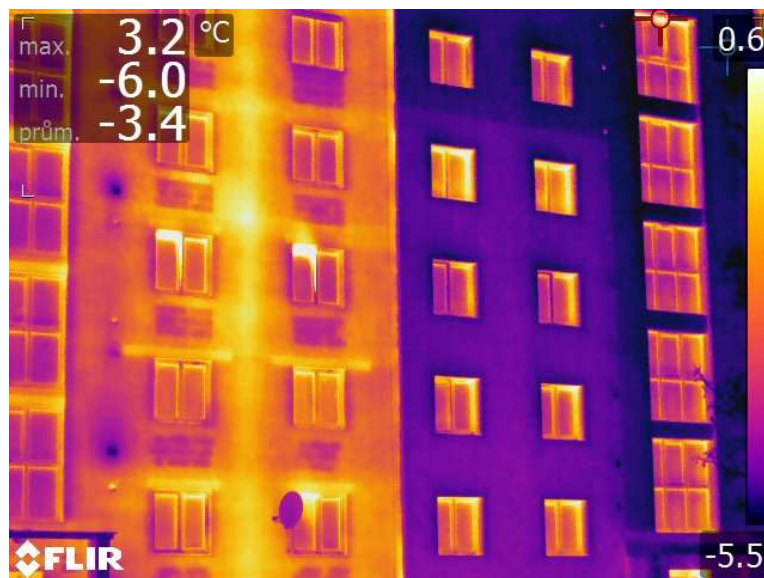
Obr. 46: Řadový bytový dům Zdroj: (autor, 2024)

Ideálním příkladem účinnosti zateplovacího systému je výše uvedený snímek (Obr. 46). Řadový zděný bytový dům, který byl předmětem termografického snímkování, disponuje částečně zatepleným obvodovým pláštěm (pravá polovina snímku). Zateplená část obvodového pláště vykazuje výrazně lepší tepelně technické vlastnosti. Tato zjištění zdůrazňují důležitost kvalitního zateplení pro dosažení optimální energetické účinnosti a komfortu pro obyvatele.

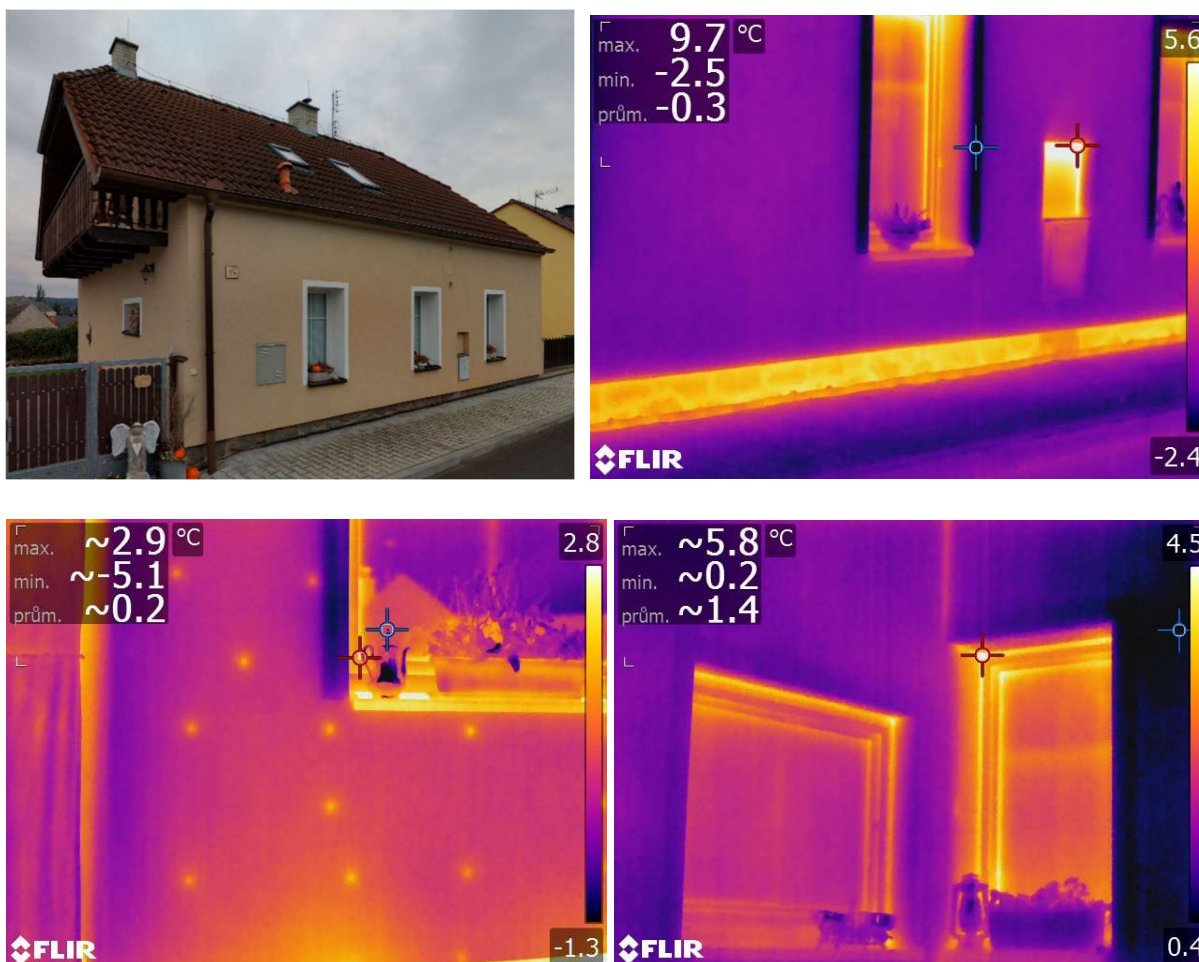
Obr. 49: Snímky RD – 3 Zdroj: (mapy.cz, autor, 2024)

Označení:	RD – 3
Adresa:	Komenského 104 Merklín (okr.: Plzeň-jih)
Datum měření:	03. 02. 2024 – čas: 8,30 25. 02. 2024 – čas: 9,00
Meteorologické podmínky:	zataženo, teplota 3,0°C polojasno, teplota 1,5°C
Základní informace:	zděný systém, rok výstavby 1932-33, objekt zateplen v roce 2014
Vady a poruchy obvodového pláště objektu:	kotvení zateplovacího systému, nezateplený sokl, elektro skříň, ostění okenních otvorů

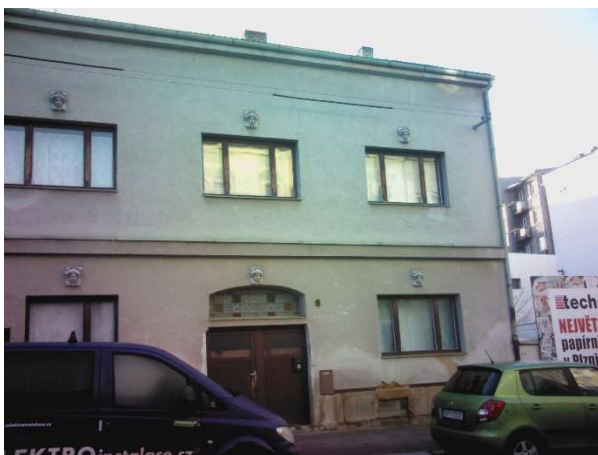
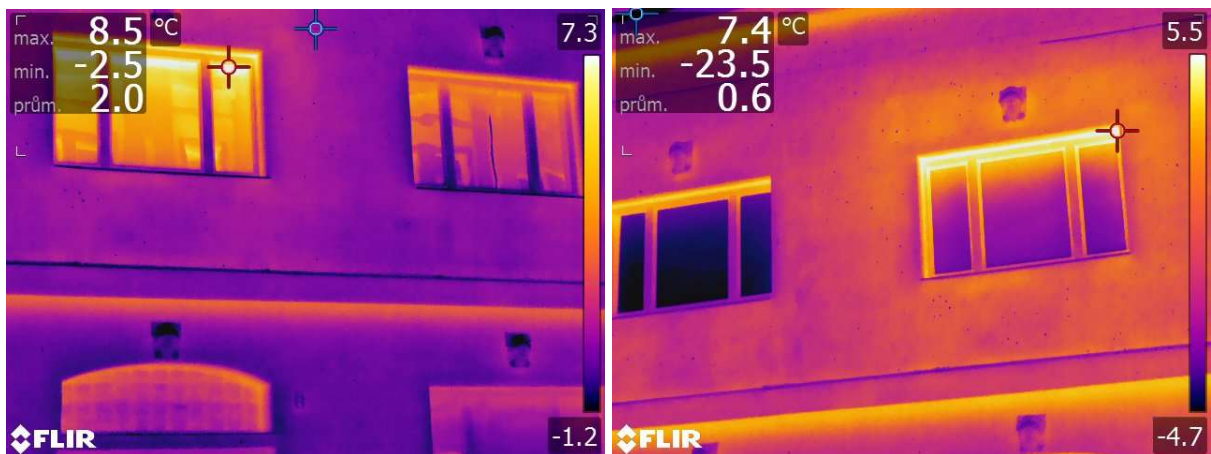
Obr. 50: Snímky RD – 4 Zdroj: (autor, 2024)

Označení:	RD – 4
Adresa:	Farského 429 Plzeň 2 – Slovany
Datum měření:	13. 02. 2024 – čas: 8,00 – 9,00
Meteorologické podmínky:	polojasno, teplota 2°C
Základní informace:	zděný systém, nezateplený objekt
Vady a poruchy obvodového pláště objektu:	nedostatečné tepelně technické vlastnosti obvodového pláště (dle současných požadavků)

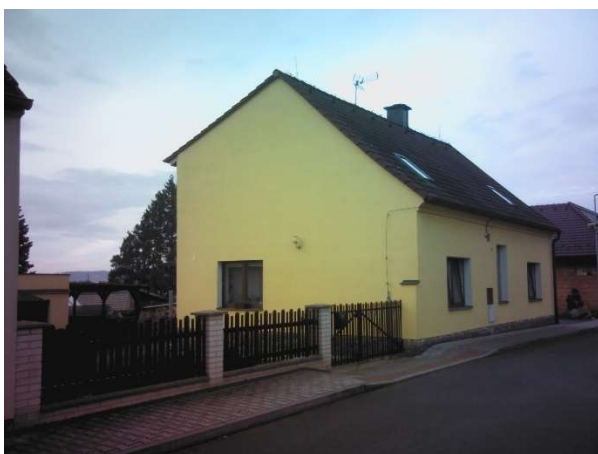
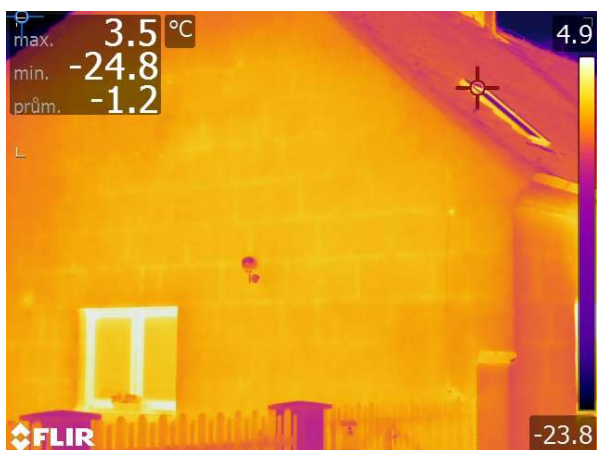
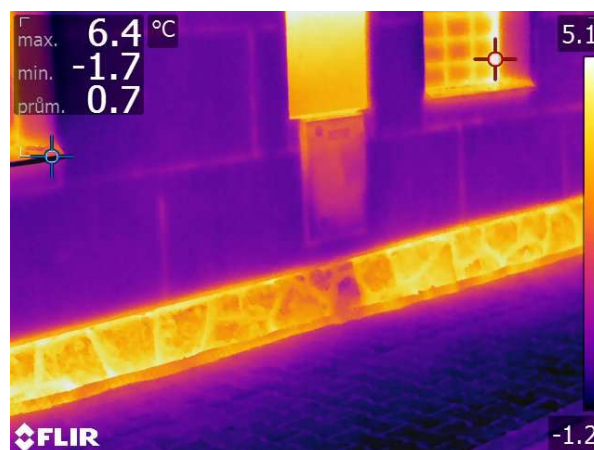
Obr. 51: Snímky RD – 5 Zdroj: (autor, 2024)

Označení:	RD – 5
Adresa:	Komenského 148 Merklín (okr.: Plzeň-jih)
Datum měření:	25. 02. 2024 – čas: 9,00
Meteorologické podmínky:	polojasno, teplota 1,5°C
Základní informace:	zděný systém, rok výstavby 30. léta 20. století objekt zateplen v roce 2010
Vady a poruchy obvodového pláště objektu:	kotvení zateplovacího systému, nezateplený sokl, elektro skříň, ostění okenních otvorů, trhliny v zateplovacím systému

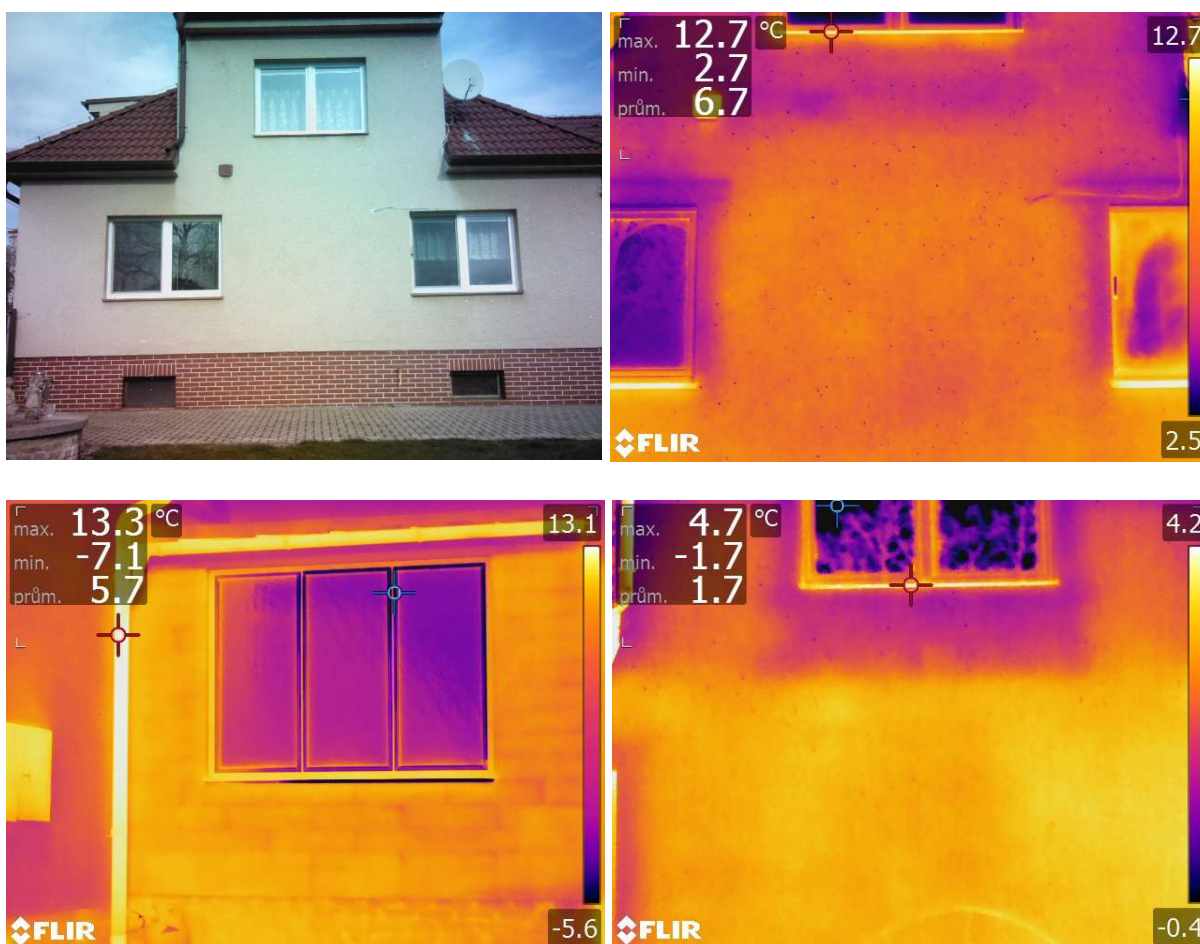
Obr. 52: Snímky RD – 6 Zdroj: (autor, 2024)

Označení:	RD – 6
Adresa:	Otěšice 69 (okr.: Plzeň-jih)
Datum měření:	25. 02. 2024 – čas: 9,30 – 10,00
Meteorologické podmínky:	polojasno, teplota 2°C
Základní informace:	zděný systém, nezateplený objekt, rok výstavby 1977-1979
Vady a poruchy obvodového pláště objektu:	nedostatečné tepelně technické vlastnosti obvodového pláště (dle současných požadavků)

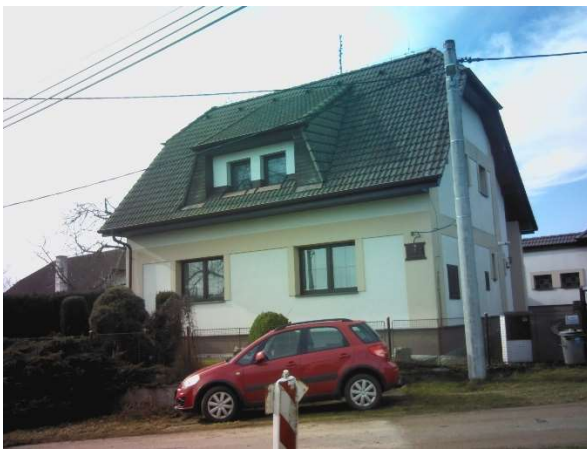
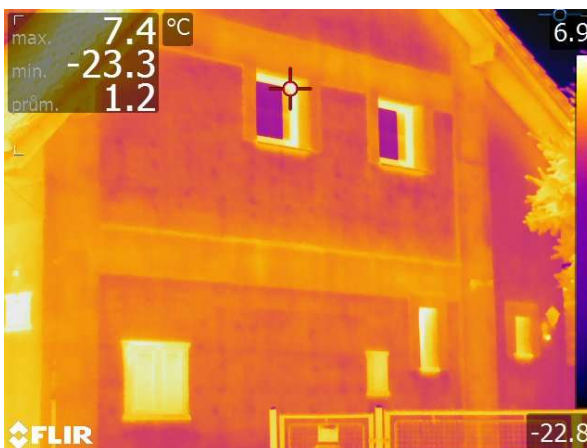
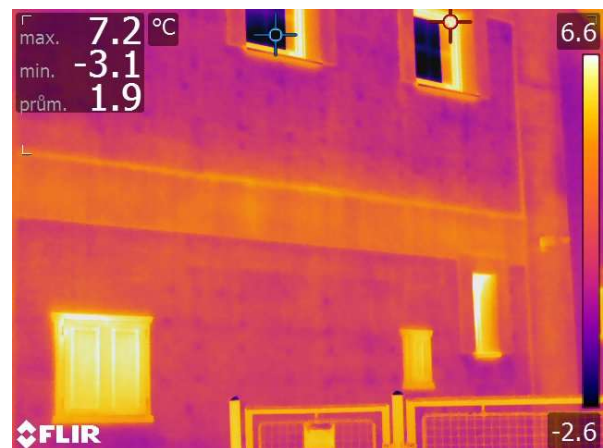
Obr. 53: Snímky RD – 7 Zdroj: (autor, 2024)

Označení:	RD – 7
Adresa:	Otěšice 78 (okr.: Plzeň-jih)
Datum měření:	25. 02. 2024 – čas: 9,30 – 10,00
Meteorologické podmínky:	polojasno, teplota 2°C
Základní informace:	zděný systém, zateplený objekt
Vady a poruchy obvodového pláště objektu:	kotvení zateplovacího systému, elektro skříň, ostění okenních otvorů

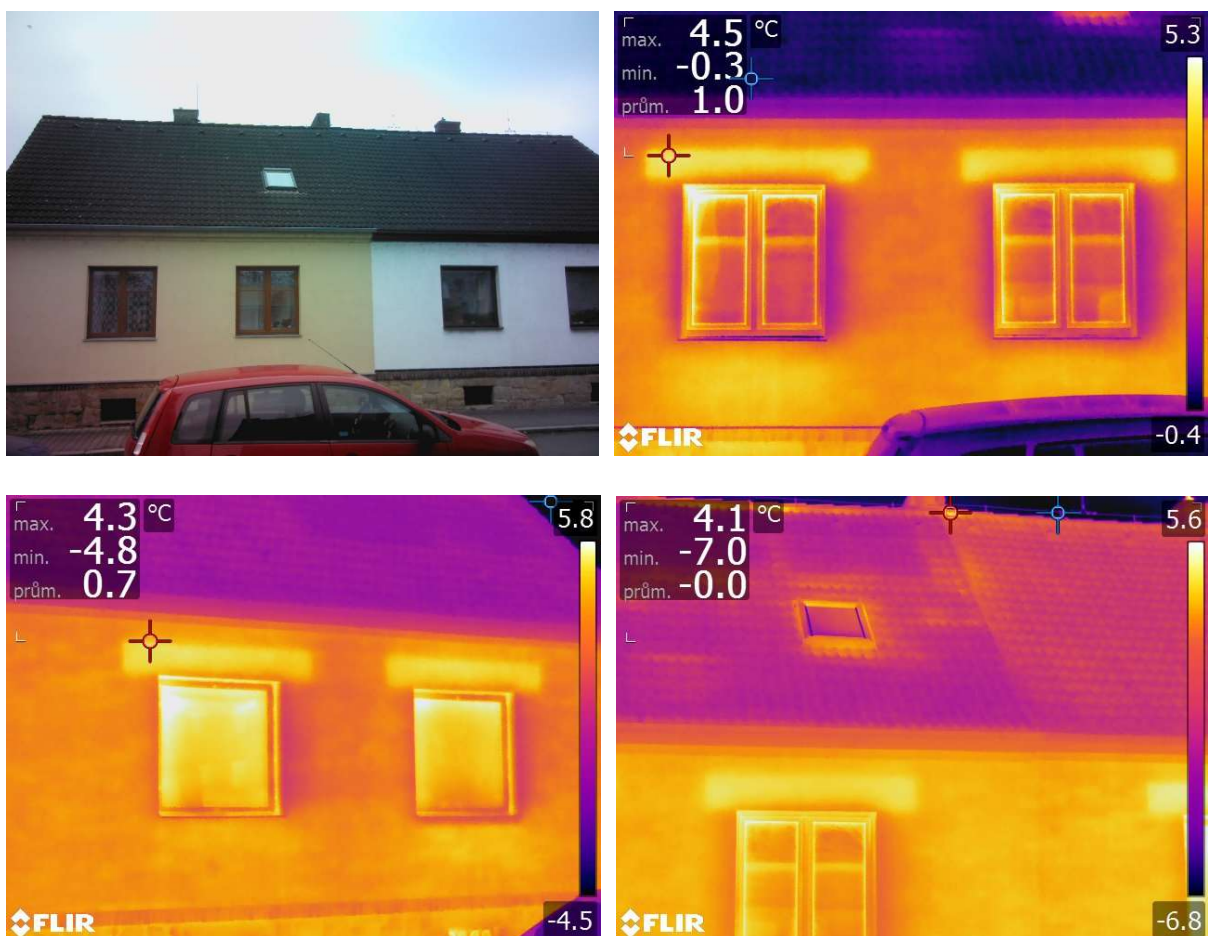
Obr. 54: Snímky RD – 8 Zdroj: (autor, 2024)

Označení:	RD – 8
Adresa:	Železničářská 535, 536 Plzeň 4 – Doubravka
Datum měření:	07. 03. 2024 – čas: 8,30 – 9,30
Meteorologické podmínky:	zataženo, teplota 2,5°C
Základní informace:	zděný systém, nezateplený objekt
Vady a poruchy obvodového pláště objektu:	nedostatečné tepelně technické vlastnosti obvodového pláště (dle současných požadavků), překlady nad okenními otvory

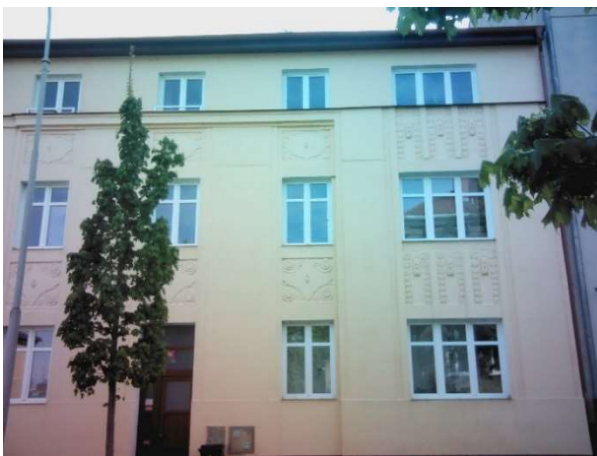
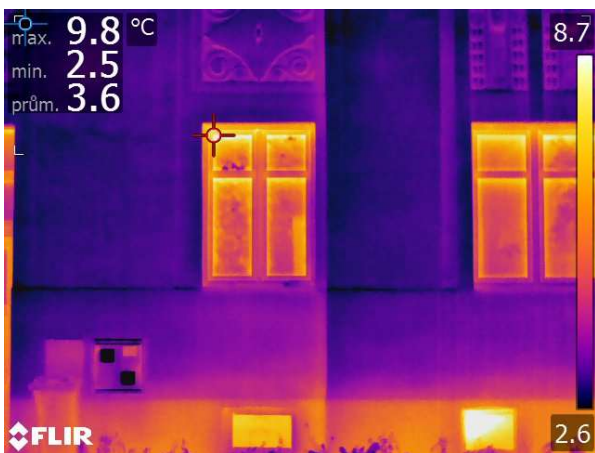
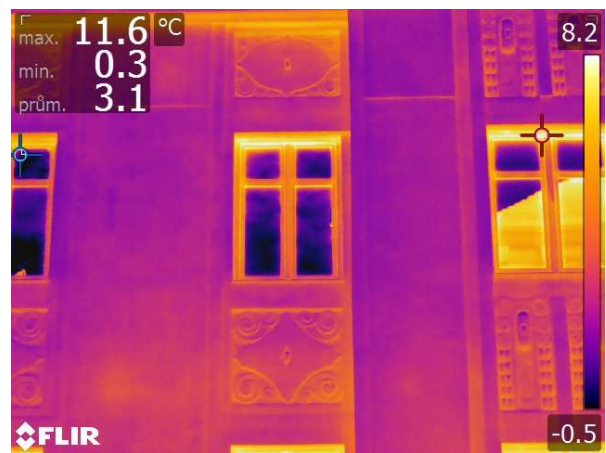
Obr. 55: Snímky RD – 9 Zdroj: (autor, 2024)

Označení:	RD – 9
Adresa:	Revoluční 227 Plzeň 4 – Lobzy
Datum měření:	24. 04. 2024 – čas: 8,00 – 9,00
Meteorologické podmínky:	polojasno, teplota 3°C
Základní informace:	zděný systém, nezateplený objekt
Vady a poruchy obvodového pláště objektu:	nedostatečné tepelně technické vlastnosti obvodového pláště (dle současných požadavků), ostění okenních otvorů

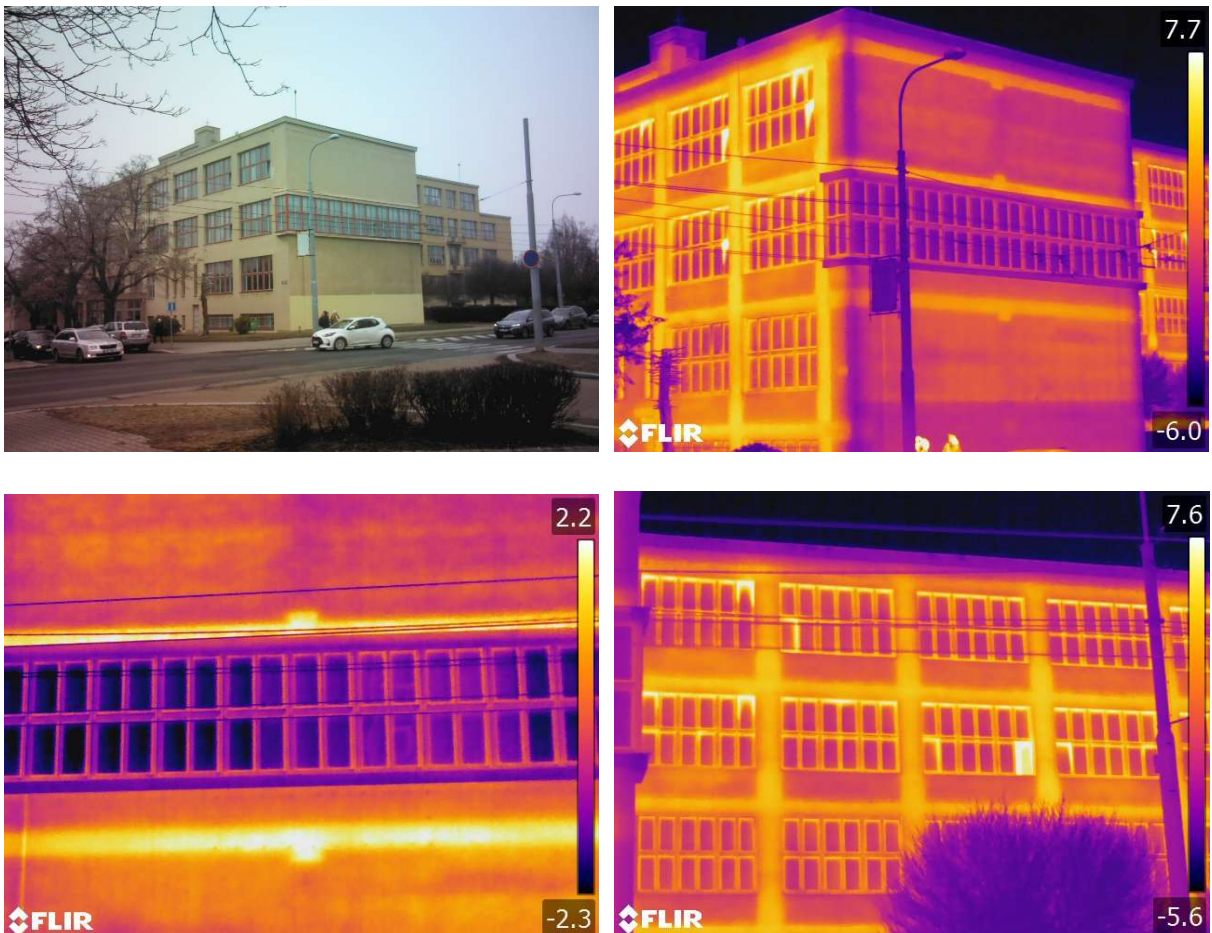
Obr. 57: Snímky OS – 1 Zdroj: (autor, 2024)

Označení:	OS – 1
Adresa:	Opavská 823 Plzeň 4 – Doubravka
Datum měření:	29. 01. 2024 – čas: 11,30 – 12,30
Meteorologické podmínky:	zataženo, mlha, teplota -1°C
Základní informace:	SS – gymnázium, železobetonový skelet s cihelnou vyzdívkou, nezateplený objekt, rok výstavby 1930-32
Vady a poruchy obvodového pláště objektu:	z hlediska tepelné techniky nekvalitní provedení obvodového pláště (absence tepelné izolace), železobetonová nosná konstrukce, zastaralé výplně okenních otvorů

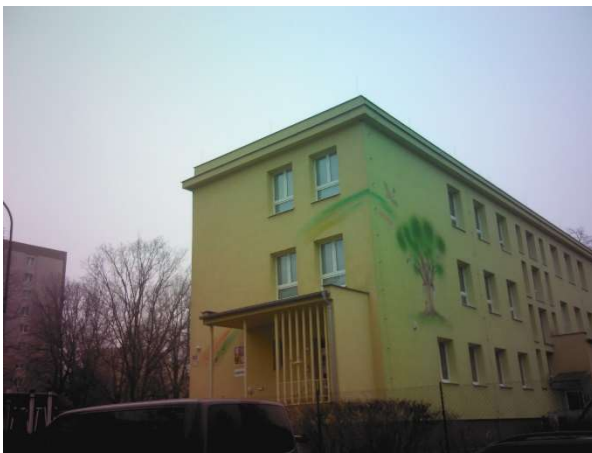
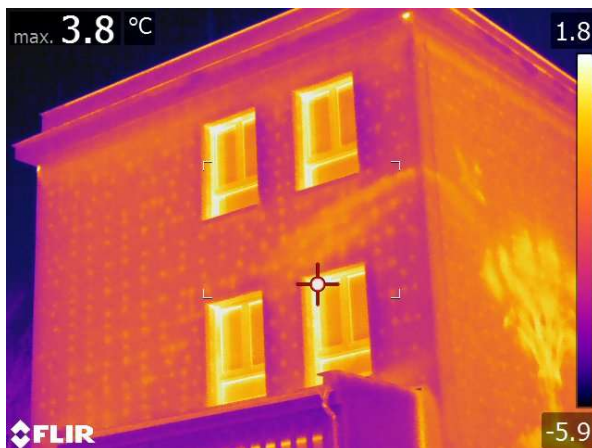
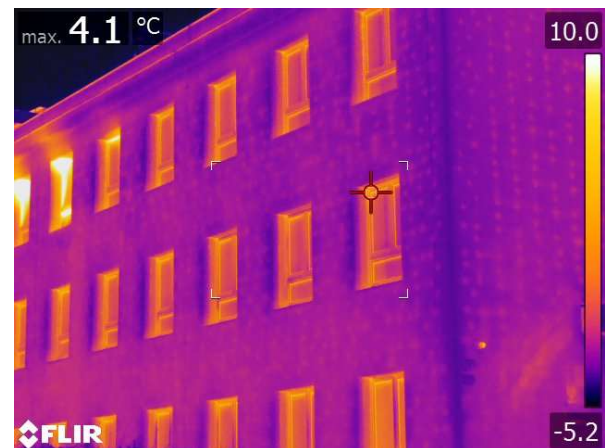
Obr. 58: Snímky OS – 2 Zdroj: (autor, 2024)

Označení:	OS – 2
Adresa:	Družby 1057 Plzeň 4 – Doubravka
Datum měření:	29. 01. 2024 – čas: 11,30 – 12,30
Meteorologické podmínky:	zataženo, mlha, teplota -1°C
Základní informace:	50. MŠ Plzeň, zateplený objekt
Vady a poruchy obvodového pláště objektu:	kotvení zateplovacího systému, ostění okenních otvorů, dále bez zjevných poruch
