ZÁPADOČESKÁ UNIVERZITA V PLZNI

DIPLOMOVÁ PRÁCE

Charakteristické tepelně technické vady a poruchy
obvodových plášťů budov

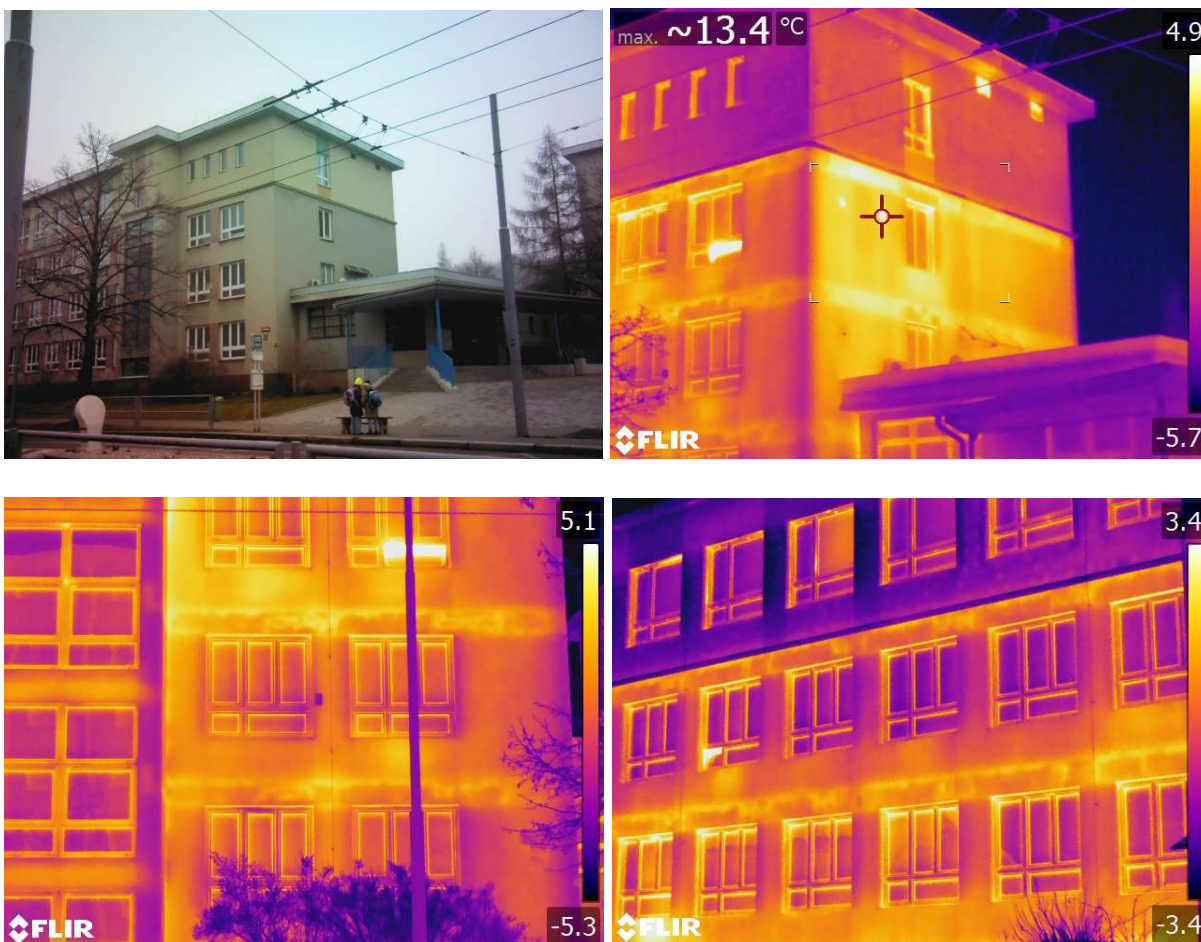
Obr. 59: Snímky OS – 3 Zdroj: (autor, 2024)

Označení:	OS – 3
Adresa:	Na Dlouhých 1129 Plzeň 4 – Doubravka
Datum měření:	29. 01. 2024 – čas: 11,30 – 12,30
Meteorologické podmínky:	zataženo, mlha, teplota -1°C
Základní informace:	22. ZŠ Plzeň, nezateplený objekt, nástavba realizována v letech 2011-12 (z keramických tvárnic)
Vady a poruchy obvodového pláště objektu:	z hlediska tepelné techniky nekvalitní provedení obvodového pláště (absence tepelné izolace 1. a 2. NP), uložení stropní konstrukce

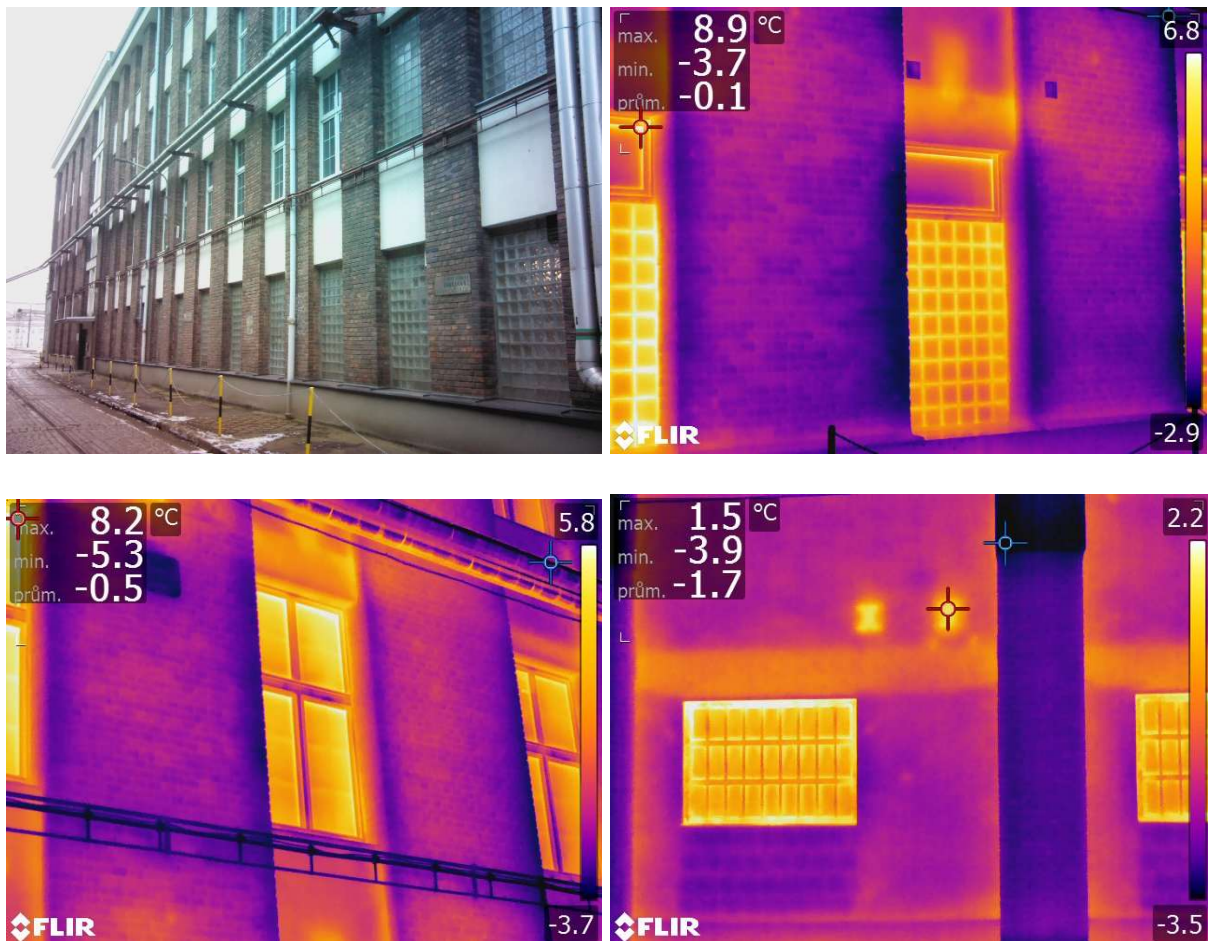
Obr. 60: Snímky OS – 4 Zdroj: (autor, 2024)

Označení:	OS – 4
Adresa:	Tylova 2862 Plzeň 3 – Jižní Předměstí
Datum měření:	30. 01. 2024 – čas: 11,00 – 12,00
Meteorologické podmínky:	zataženo, mlha, teplota 0°C
Základní informace:	budova v areálu bývalých Škodových závodů, nezateplený objekt
Vady a poruchy obvodového pláště objektu:	z hlediska tepelné techniky nekvalitní provedení obvodového pláště (absence tepelné izolace), uložení stropní konstrukce, luxfery

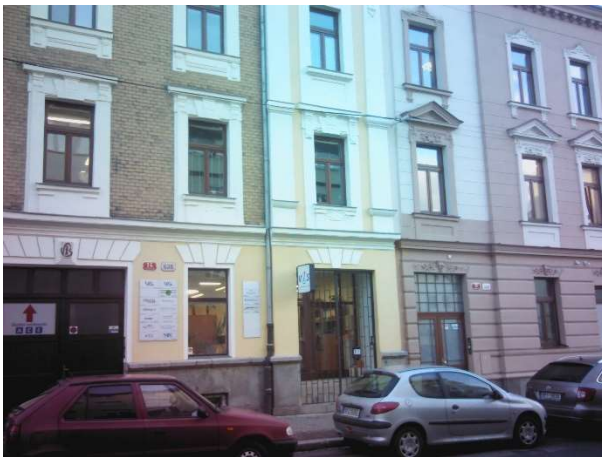
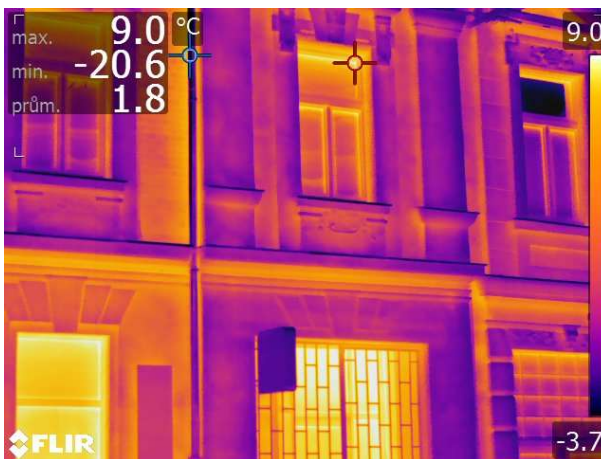
Obr. 61: Snímky OS – 5 Zdroj: (autor, 2024)

Označení:	OS – 5
Adresa:	Farského 638 Plzeň 2 – Slovany
Datum měření:	13. 02. 2024 – čas: 8,00 – 9,00
Meteorologické podmínky:	polojasno, teplota 2°C
Základní informace:	administrativní budova (kanceláře), řadová zástavba, nezateplený objekt
Vady a poruchy obvodového pláště objektu:	z hlediska tepelné techniky nekvalitní provedení obvodového pláště (absence tepelné izolace)

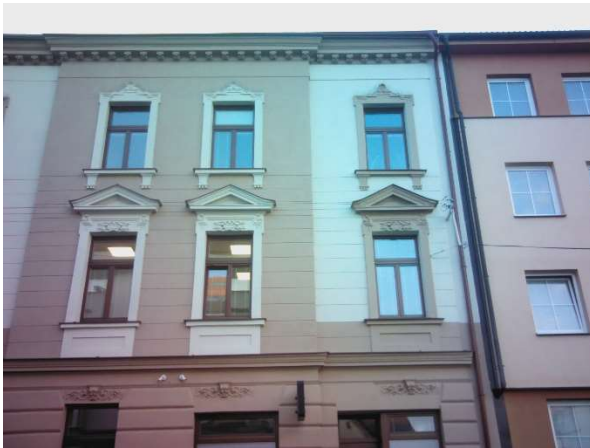
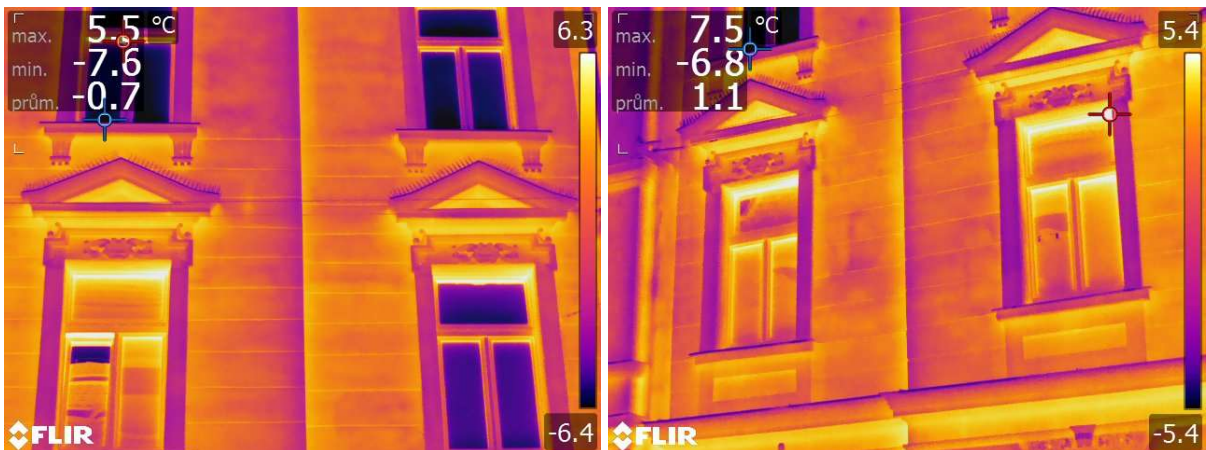
Obr. 62: Snímky OS – 6 Zdroj: (autor, 2024)

Označení:	OS – 6
Adresa:	Farského 540 Plzeň 2 – Slovany
Datum měření:	13. 02. 2024 – čas: 8,00 – 9,00
Meteorologické podmínky:	polojasno, teplota 2°C
Základní informace:	administrativní budova (kanceláře), řadová zástavba, nezateplený objekt
Vady a poruchy obvodového pláště objektu:	z hlediska tepelné techniky nekvalitní provedení obvodového pláště (absence tepelné izolace)

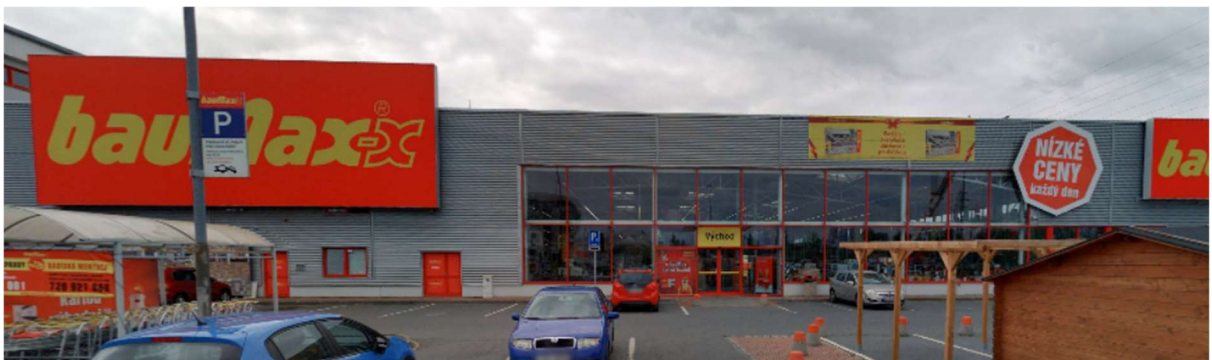
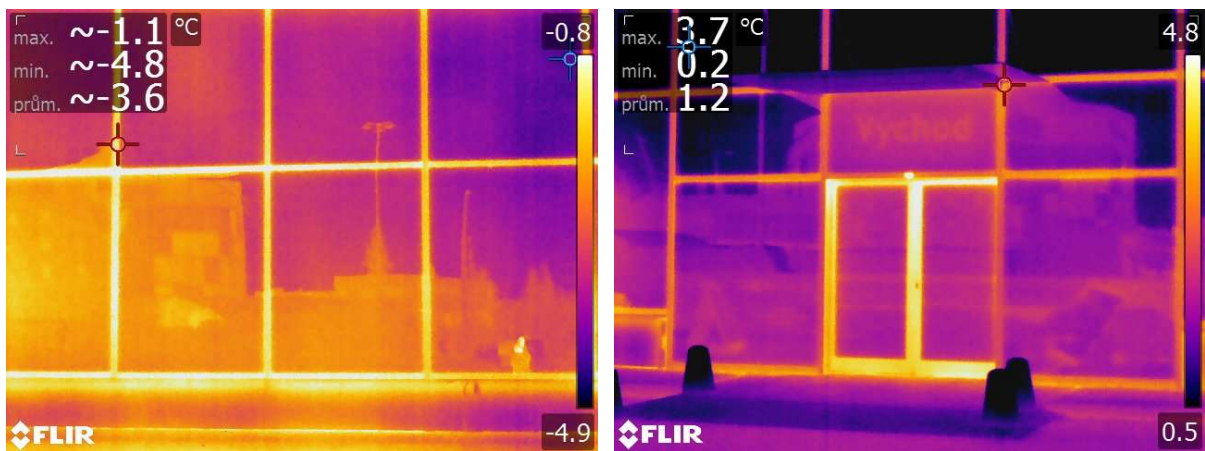
Obr. 63: Snímky OS – 7 Zdroj: (autor, 2024)

Označení:	OS – 7
Adresa:	Rokycanská 1171 Plzeň 4 – Lobzy
Datum měření:	07. 03. 2024 – čas: 9,30 – 9,45
Meteorologické podmínky:	zataženo, teplota 2°C
Základní informace:	hypermarket, lehký obvodový plášť
Vady a poruchy obvodového pláště objektu:	původní obvodový plášť

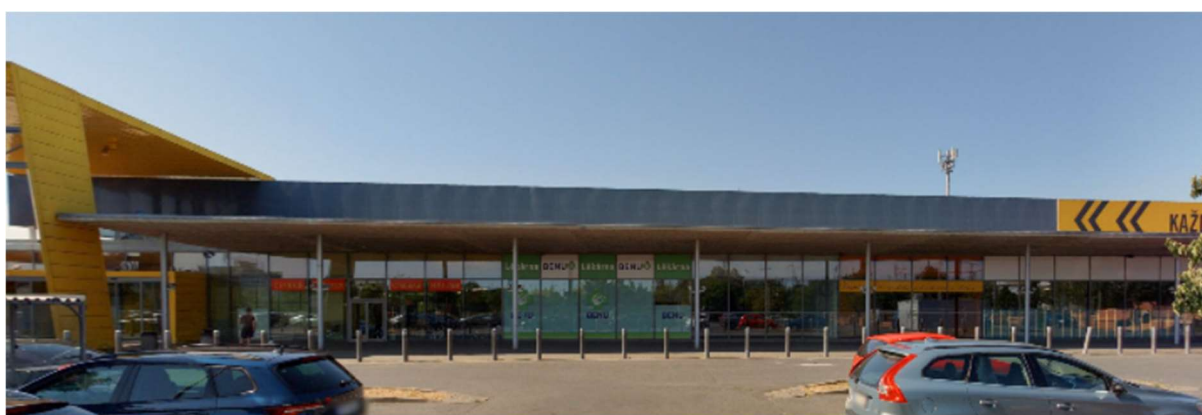
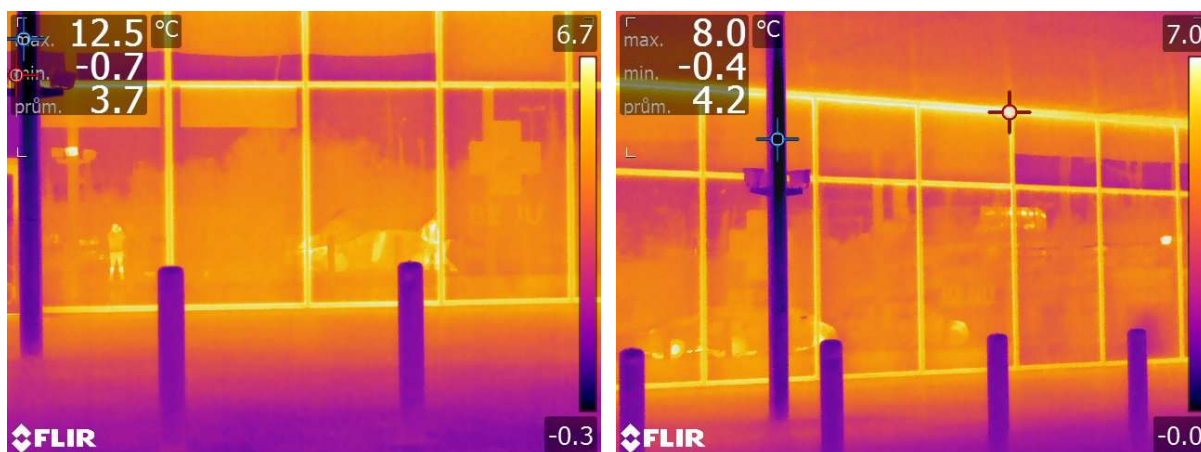
Obr. 64: Snímky OS – 8 Zdroj: (autor, 2024)

Označení:	OS – 8
Adresa:	Rokycanská 2656 Plzeň 4 – Lobzy
Datum měření:	07. 03. 2024 – čas: 9,30 – 9,45
Meteorologické podmínky:	zataženo, teplota 2°C
Základní informace:	hypermarket, lehký obvodový plášť
Vady a poruchy obvodového pláště objektu:	původní obvodový plášť

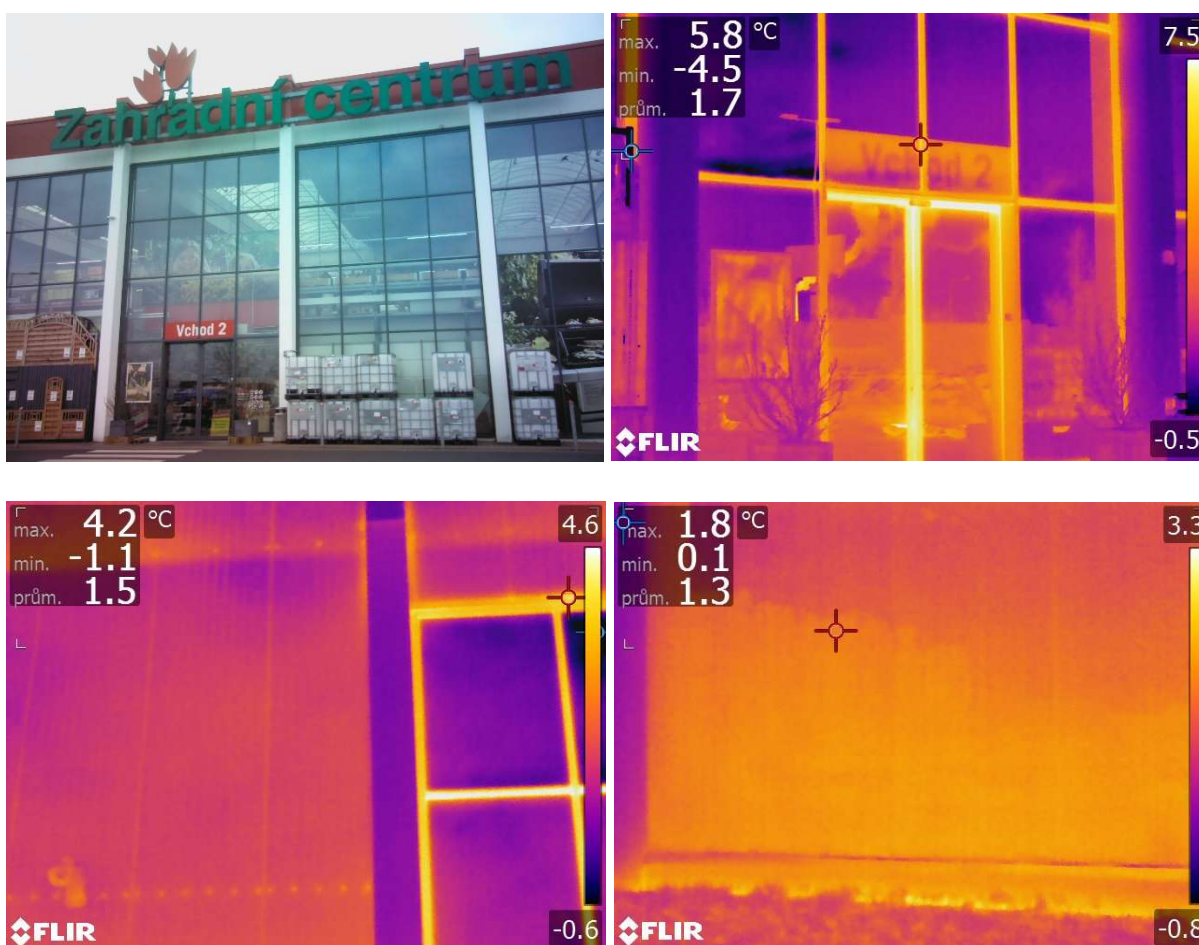
Obr. 65: Snímky OS – 9 Zdroj: (autor, 2024)

Označení:	OS – 9
Adresa:	Stavební 2957 Plzeň 3 – Jižní Předměstí
Datum měření:	07. 03. 2024 – čas: 9,30 – 10,00
Meteorologické podmínky:	zataženo, teplota 2,5°C
Základní informace:	hobbymarket, lehký obvodový plášť
Vady a poruchy obvodového pláště objektu:	základový práh, kotvení obvodového pláště

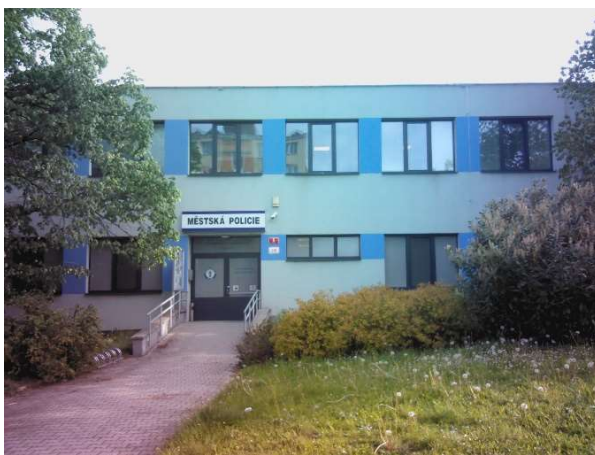
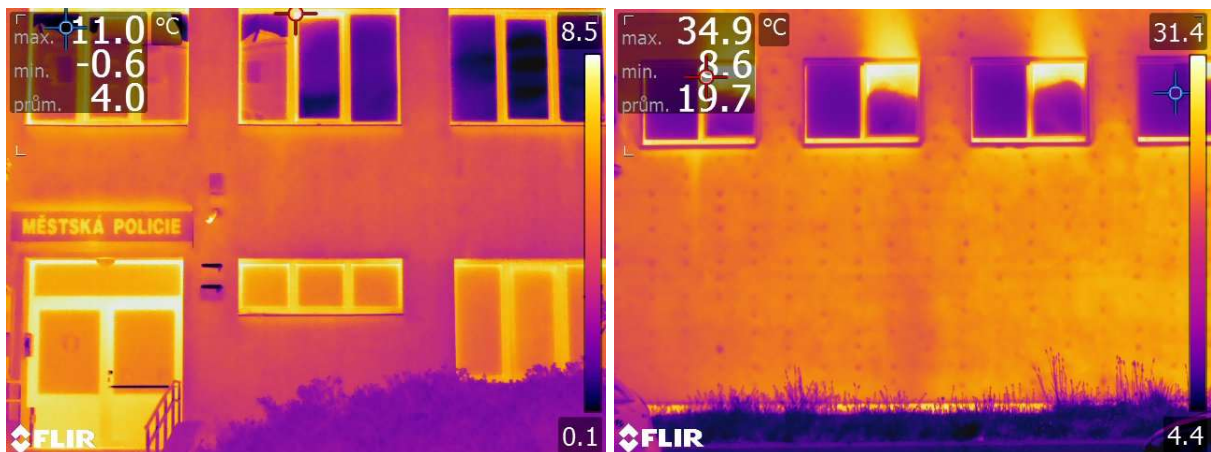
Obr. 66: Snímky OS – 10 Zdroj: (autor, 2024)

Označení:	OS – 10
Adresa:	Polední 910 Plzeň 4 – Lobzy
Datum měření:	24. 04. 2024 – čas: 8,00 – 9,00
Meteorologické podmínky:	polojasno, teplota 3°C
Základní informace:	služebna městské policie, zateplený objekt
Vady a poruchy obvodového pláště objektu:	kotvení zateplovacího systému, menší tloušťka tepelné izolace soklu

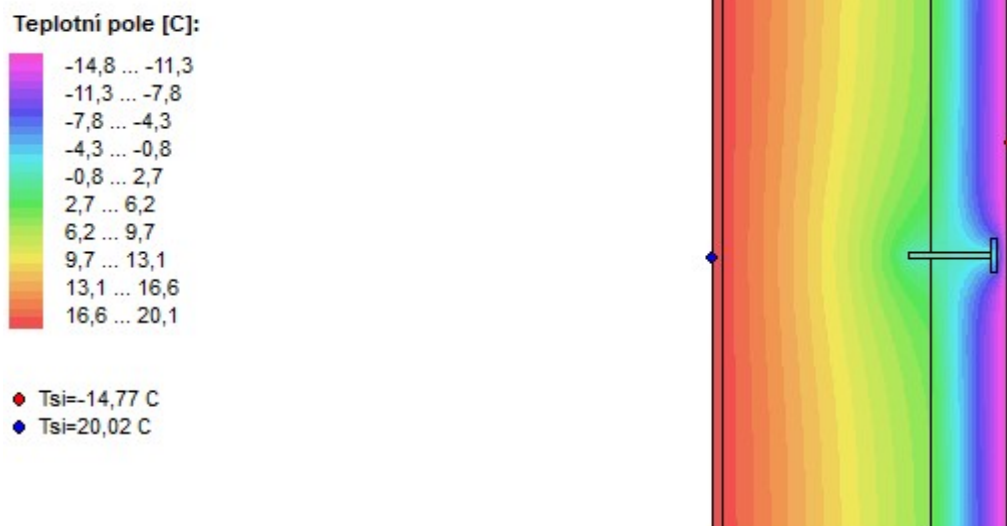
Obr. 69: Detail A – zapuštěná ocelová kotva

Z výsledků výpočtu hodnoceného detailu (Obr. 69) je patrné, že využití zápusťné montáže kotvicí hmoždinky s ocelovým trnem snižuje rozsah a vliv tepelného mostu.

Pro vyřešení tohoto problému a minimalizaci rozsahu tepelného mostu je vhodné použít kotvy s polyamidovým trnem, které zajišťují přerušování tepelného mostu. Dalším řešením je využití zápusťné montáže kotvicích hmoždinek. Při tomto způsobu kotvení je celá hmoždinka zapuštěna do tepelné izolace a plastový talíř kotvy je překryt zátkou z tepelné izolace.

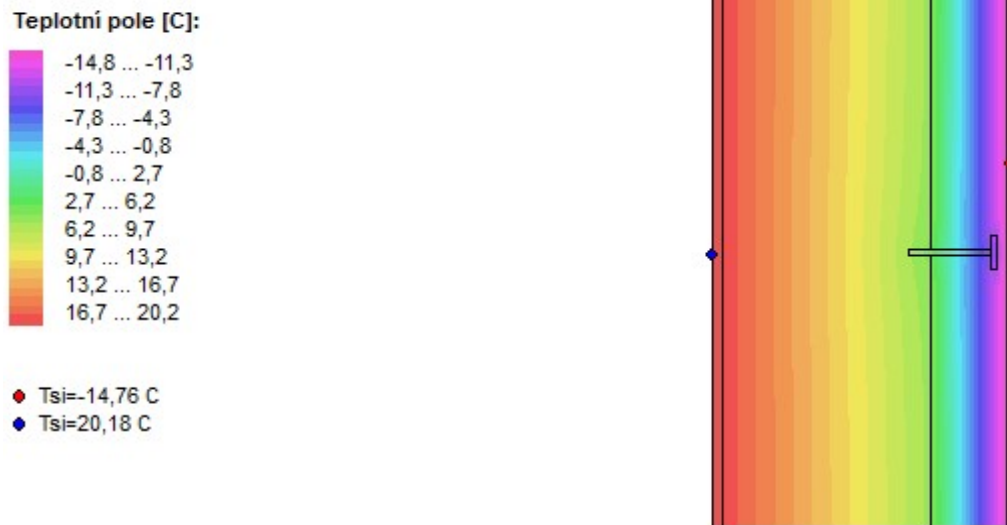
Obr. 70: Detail A – zapuštěná polyamidová kotva Zdroj: (autor, 2024)

Nejlepším způsobem kotvení tepelného izolantu je využití zápuštěné montáže kotvicí hmoždinky s polyamidovým trnem. Tento materiál má schopnost přerušit tepelný most. Z výsledků výpočtu hodnoceného detailu (Obr. 70) je zřejmé, že tento způsob montáže téměř minimalizuje vznik tepelného mostu a jeho vliv je tak zanedbatelný.

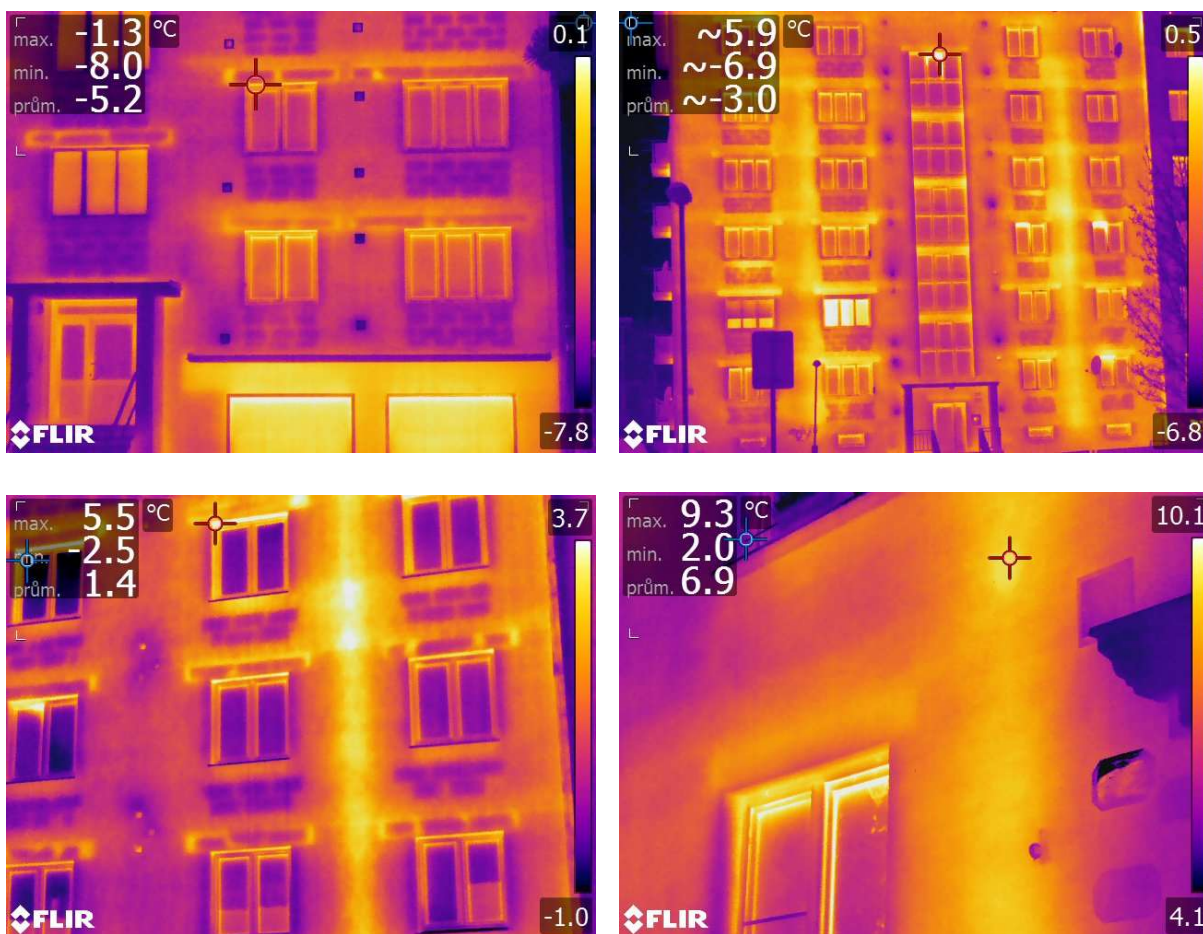
Obr. 71: Nadpraží okenních otvorů

U nezateplených zděných bytových domů jsou velkým problémem nedostatečné tepelně technické vlastnosti obvodového pláště. Hlavním místem těchto nedostatků je nadpraží okenních otvorů ve spojení s uložením stropní konstrukce a provedením ztužujícího věnce objektu.

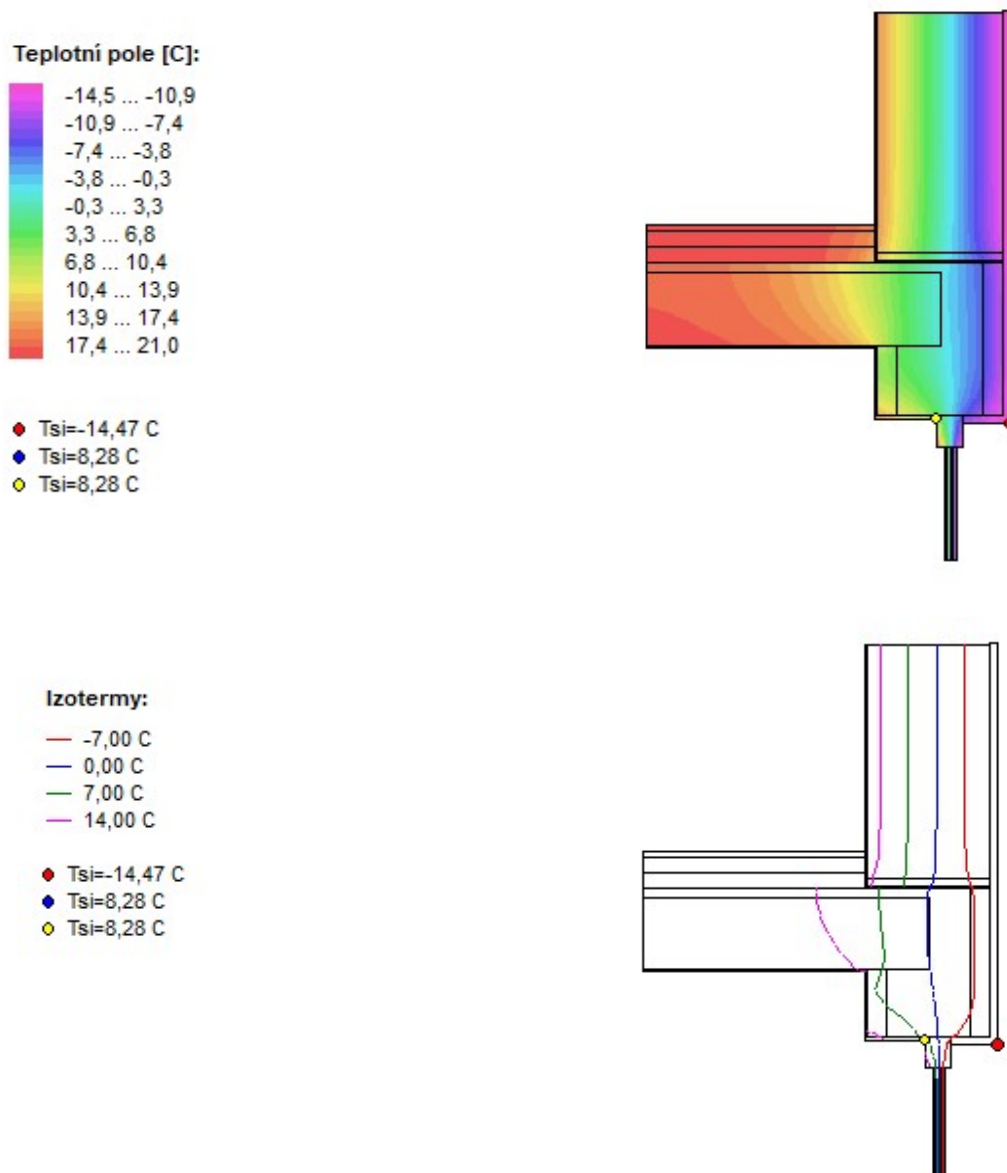
Obr. 72: Detail B – nadpraží okenních otvorů Zdroj: (autor, 2024)

Tento kritický detail byl zpracován pomocí programu Area 2017 a z výsledků výpočtu hodnoceného detailu (Obr. 72) vyplývá, že snímky pořízené pomocí termokamery odpovídají níže uvedeným výsledkům. V místě překladů a ztužujících věnců vznikají značné tepelné mosty, které mohou ovlivnit energetickou náročnost budovy a pohodlí uvnitř objektu.

Vhodným řešením tohoto problému je dodatečná instalace tepelné izolace. Tento detail byl zadán do programu Area 2017 a výsledky (Obr. 73) ukazují významné zlepšení tepelně izolačních vlastností daného detailu. Dalším pozitivem je minimalizace vlivu tepelného mostu a tím zlepšení vnitřního prostředí objektu. Obvodový plášť objektu byl zateplen kontaktním zateplovacím systémem s použitím expandovaného polystyrenu o tloušťce 140 mm a nadpraží okenních otvorů polystyrenem o tloušťce 40 mm.

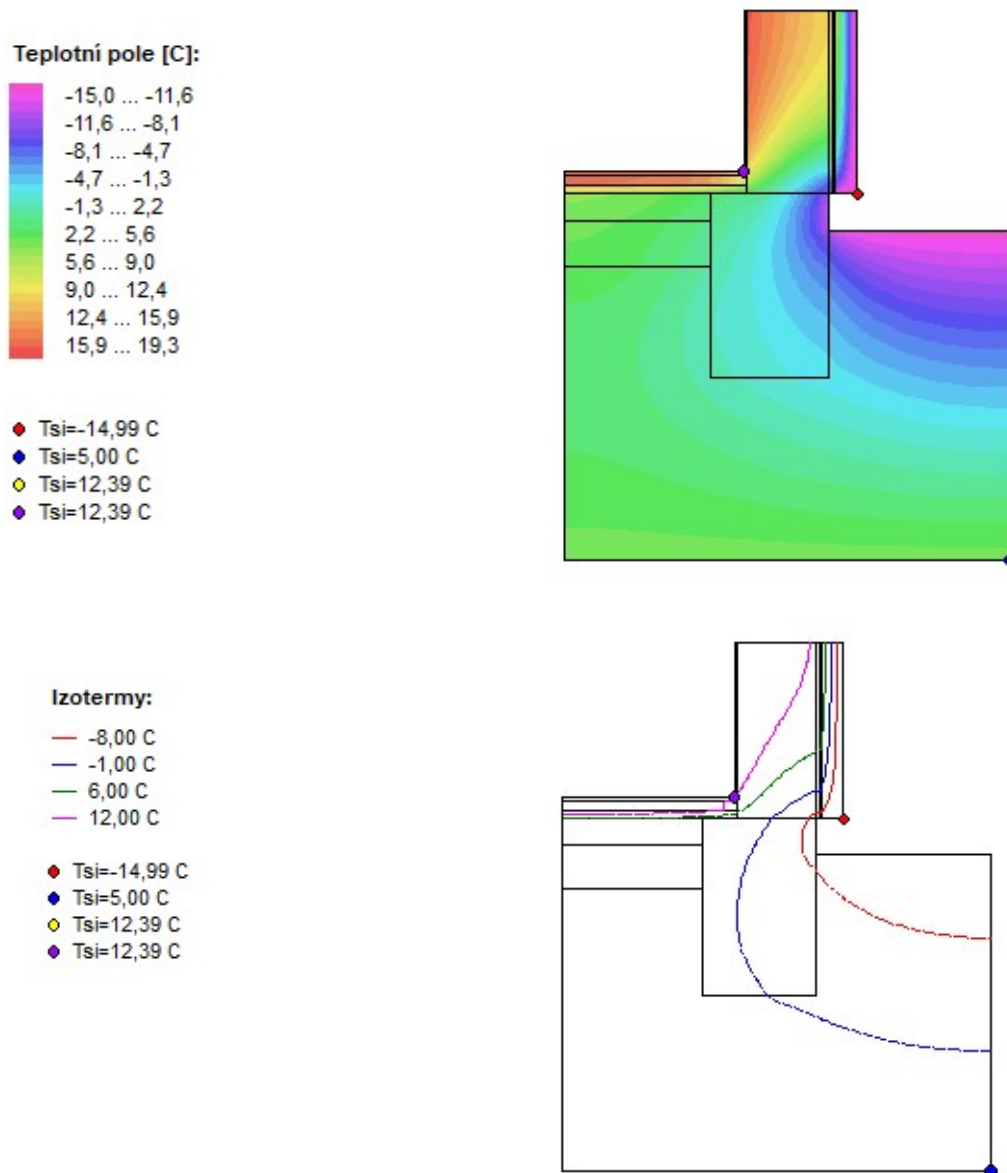
Obr. 75: Detail C – soklové zdivo Zdroj: (autor, 2024)

U zateplených rodinných domů je hlavním problémovým místem nezateplené nebo málo zateplené soklové zdivo. V tomto místě vzniká významný tepelný most, který má značný vliv na kvalitu vnitřního prostředí objektu. V některých případech v rozích místností dochází k růstům plísní a odlupování vnitřní omítky.

Tento detail byl zpracován pomocí výpočetního programu Area 2017 a výsledky výpočtů (Obr. 75) potvrzují závěry termografického snímkování.

Nejlepším možným řešením je dodatečná instalace tepelné izolace. Tento detail byl zadán do programu Area 2017 a výsledky (Obr. 76) ukazují významné zlepšení tepelně izolačních vlastností daného detailu. Dalším pozitivem je snížení vlivu tepelného mostu. Zároveň by již nemělo docházet ke vzniku plísní v interiéru, čímž dojde ke zlepšení vnitřního prostředí v objektu. Soklové zdivo bylo zatepleno extrudovaným polystyrenem o tloušťce 80 mm. Hloubka osazení tepelné izolace pod okolním terénem by měla být alespoň 600 mm, lépe 800 mm.

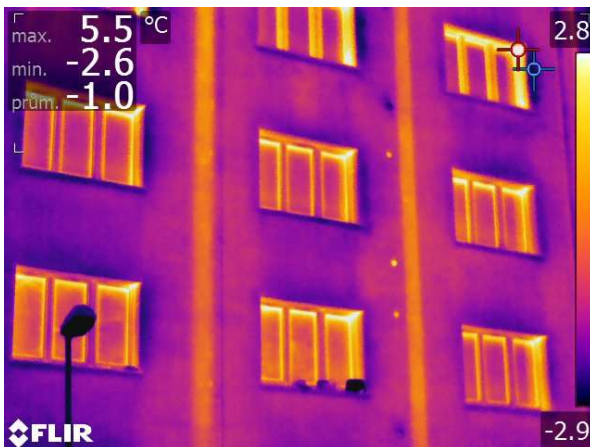
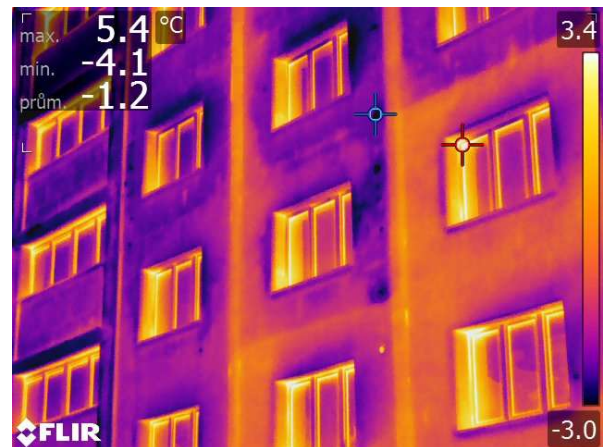
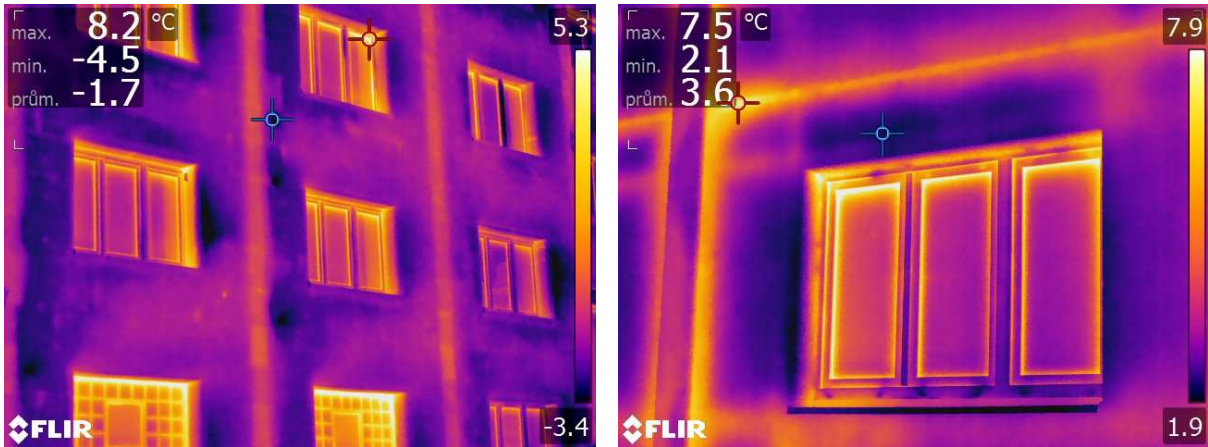
Obr. 77: Předstupující stěny PS61 Zdroj: (autor, 2024)

Jedním z častých problémů zateplených i nezateplených panelových domů soustavy PS61 jsou předstupující vnitřní příčné nosné stěny. Obvodové panely této soustavy jsou ze škvárobetonu o tloušťce 250 mm, vnitřní příčné nosné stěny jsou ze stejných typů panelů a předstupují před líc obvodového pláště o 70 mm. Většina těchto panelových domů má dodatečně zateplený obvodový plášť pomocí kontaktního zateplovacího systému.

Pomocí termografického měření byly zjištěny tepelné mosty, které vznikají právě v místech, kde vnitřní příčné stěny předstupují před obvodový plášť (Obr. 77). Z projektové dokumentace „Bytový dům Družby 9, Plzeň, stavební úpravy – zateplení objektu“ bylo zjištěno, že obvodový plášť byl zateplen expandovaným polystyrenem o tloušťce 140 mm a předstupující vnitřní stěny polystyrenem o tloušťce 70 mm. Tento detail byl zpracován v programu Area 2017 a výsledky výpočtu (Obr. 78) potvrzují závěry z termografického měření.

Vzhledem k původním tepelně technickým vlastnostem obvodového pláště panelové soustavy PS61 jsou tyto tepelné mosty zanedbatelné. Přesto bylo navrženo ideální řešení zateplení těchto objektů (Obr. 79). Vhodným řešením je instalace stejné tloušťky tepelné izolace po celém obvodovém plášti a tím zachování členitosti obvodové stěny.
