# VÝSLEDKY ŘEŠENÍ PROJEKTU LOPATKY TURBÍN – PŘÍČINY A PŘEDCHÁZENÍ PORUCHÁM

## RESULTS OF PROJECT THE TURBINE BLADES – CAUSES AND PREVENTION OF FAULTS

Pavel Mareš <sup>a)</sup>, Jan Patera <sup>a)</sup>, Josef Kasl <sup>b)</sup> a Pavel Kůs <sup>a)</sup>

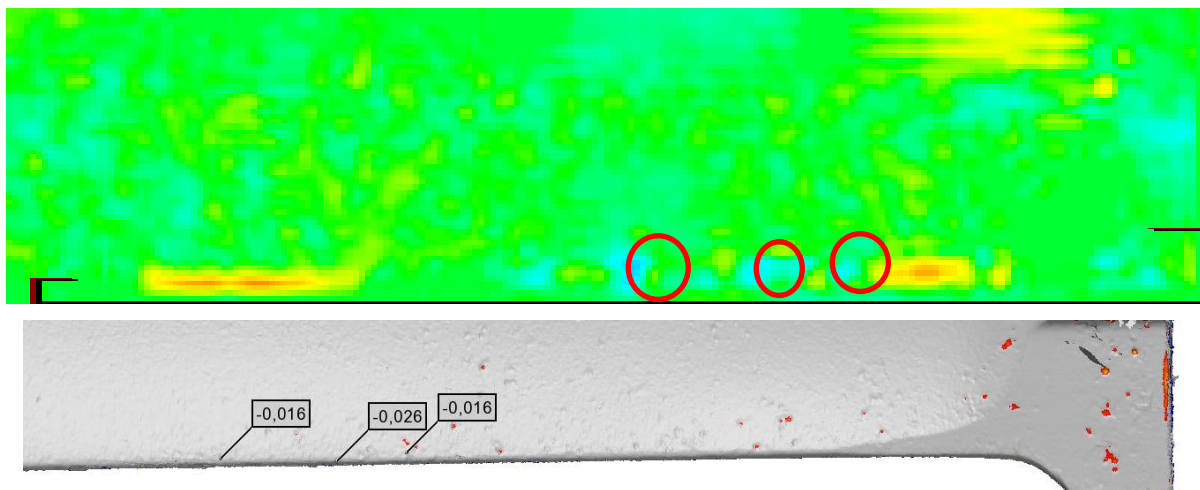
Obr. 1: Srovnání výsledků metodou vířivých proudů a 3D skenování

Tato část se zabývá ověřením metod detekce korozních důlků na lopatkách NT rotorů pomocí vysokofrekvenčních sond metodou ET. Cílem je vyvinutí metodiky nalezení korozních důlků, které jsou obtížně detekovatelné pomocí 3D scanu (důlky neúplně odkryté po tryskání,

různě zanesené atd.). Případně nalezení a ověření další nedestruktivní defektoskopické techniky, která by umožňovala spolehlivé stanovení šířky nekovové vrstvy v korozním důlku. Metoda by měla být dostatečně citlivá i pro detekci dalších nečistostí, které komunikují s povrchem lopatky. Ověření je provedeno pomocí metalografie. Na obr. 1 jsou uvedeny výsledky testování flexibilní sondy vířivých proudů a jejich porovnání s 3D skenerem.

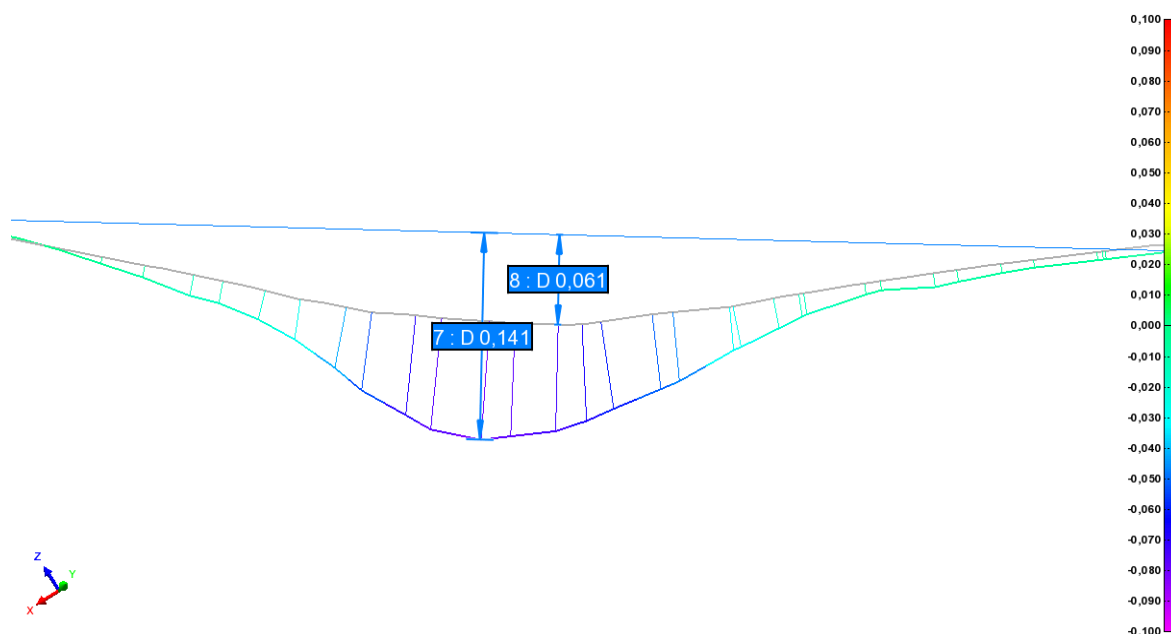
Cílem bylo nalezení reálně použitelného postupu čištění lopatek, po jehož aplikaci by v korozních důlcích zůstávaly co nejmenší zbytky oxidů a rozměry důlků zjištěné laserovým skenováním by se blížily skutečným rozměrům. V rámci této etapy bylo provedeno testování čištění suchým ledem. Toto čištění bylo otestováno na 3 kusech – vyřezaných lopatek. Dvě z těchto lopatek byly před aplikací suchého ledu již opískovány a jedna byla bez očištění. Výsledky ukázaly, že po očištění suchým ledem byla, jak zvětšena hloubka již detekovaných korozních důlků, tak i odkryty nové důlky. Na obr. 2 je ukázán rozdíl v hloubce korozního důlku před a po očištění suchým ledem.

Obr. 2: Srovnání před a po čištění suchým ledem

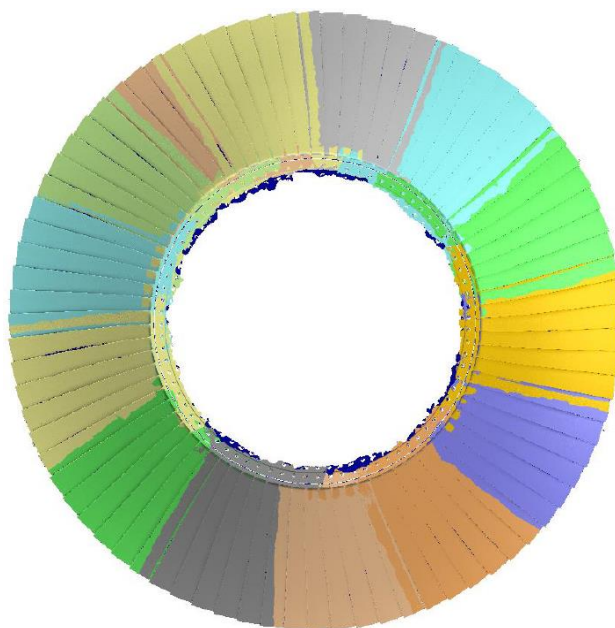
V rámci tohoto projektu bylo provedeno ověření aktualizované verze metodiky v provozních podmínkách. Toto měření bylo realizováno na 110 MW rotoru z elektrárny Ledvice, kdy byly kompletně změřeny obě řady L-0 (viz obr. 3) a část jedné řady L-1. Výsledky z tohoto měření byly zhodnoceny z hlediska potenciálního nebezpečí iniciace korozně-únavových trhlin v lopatkách. Měření a výpočty ukázaly, že detekované hloubky korozních důlků jsou vesměs hluboko pod kritickým rozměrem [1].

Obr. 3: 3D měření řady L-0 rotoru 110 MW ELE

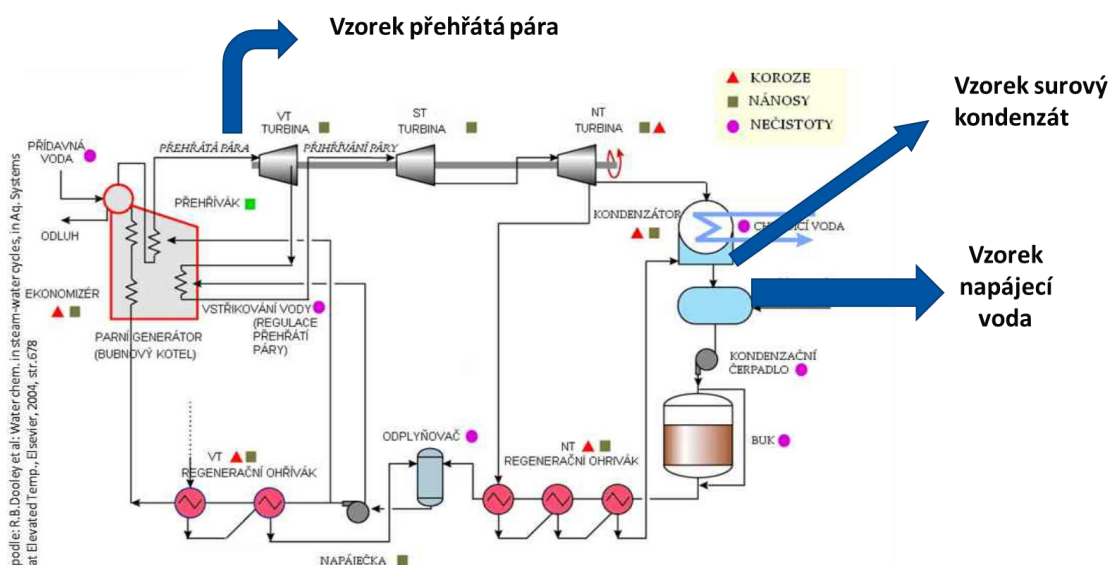
Obr. 4: Odběrová místa

V rámci projektu byly měřeny analyty, které způsobují korozi materiálů, jedná se zejména o měření chloridů, síranů a hodnotu celkového organického uhlíku (v našem případě NPOC). Měření bylo prováděno při dvou stavech režimu bloků, při výkonovém stavu, kdy blok byl na 100 % výkonu a v nevýkonovém stavu (přechodovém), kdy blok najížděl nebo sjížděl ze 100 % do studeného stavu – 0 % výkonu. Měření bylo prováděno ze tří odběrových míst – napájecí voda, přehřátá pára a surový kondenzát.

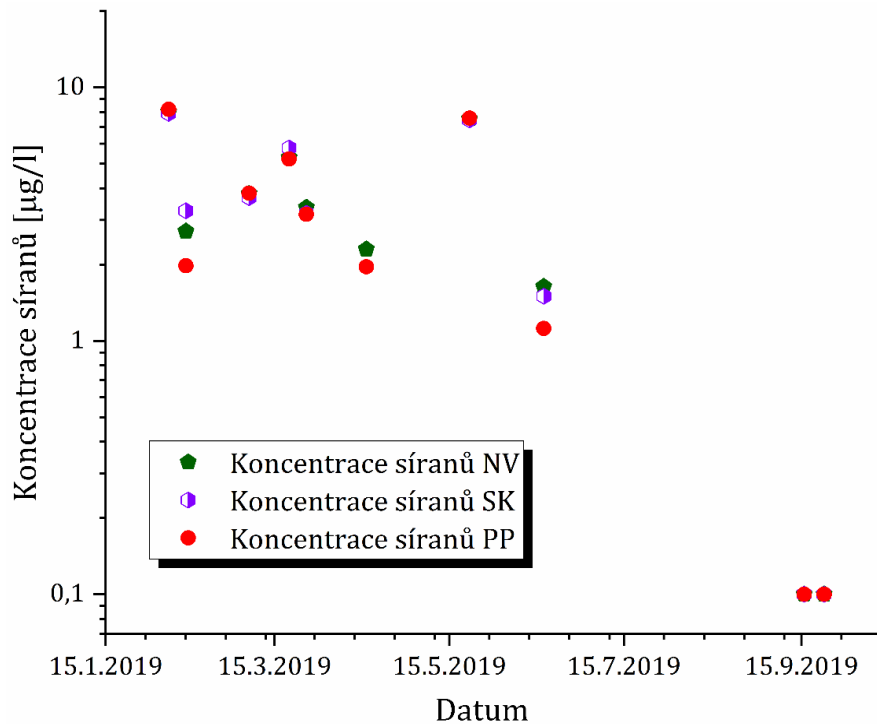
Při výkonovém stavu ve většině případech nedošlo k překročení stanovených limitů (< 10 $\mu$ g/l) pro analyt síranů. Ukázka výsledků je na obr. 5.

Obr. 5: Koncentrace síranů

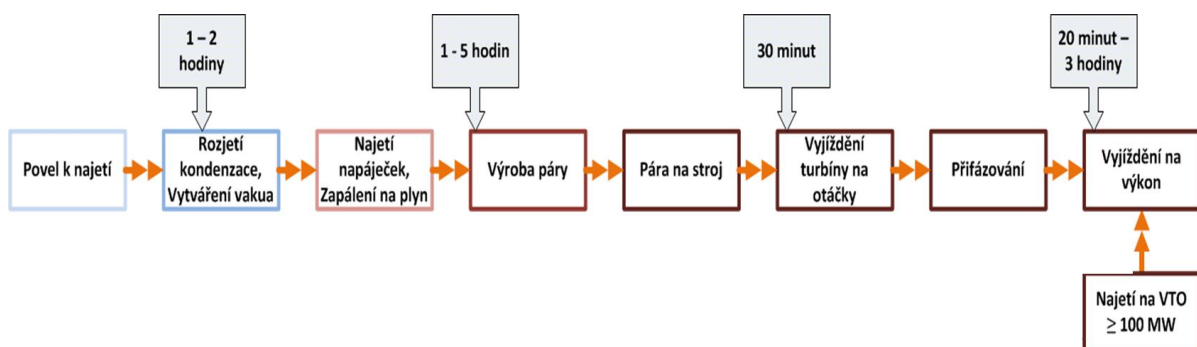
V rámci měření při najíždění (nevýkonový stav) bylo měření zaměřeno na vzorkování, aby pokrylo celý časový úsek během najíždění. Struktura najíždění je zobrazena na obr. 6.

Obr. 6: Struktura najíždění

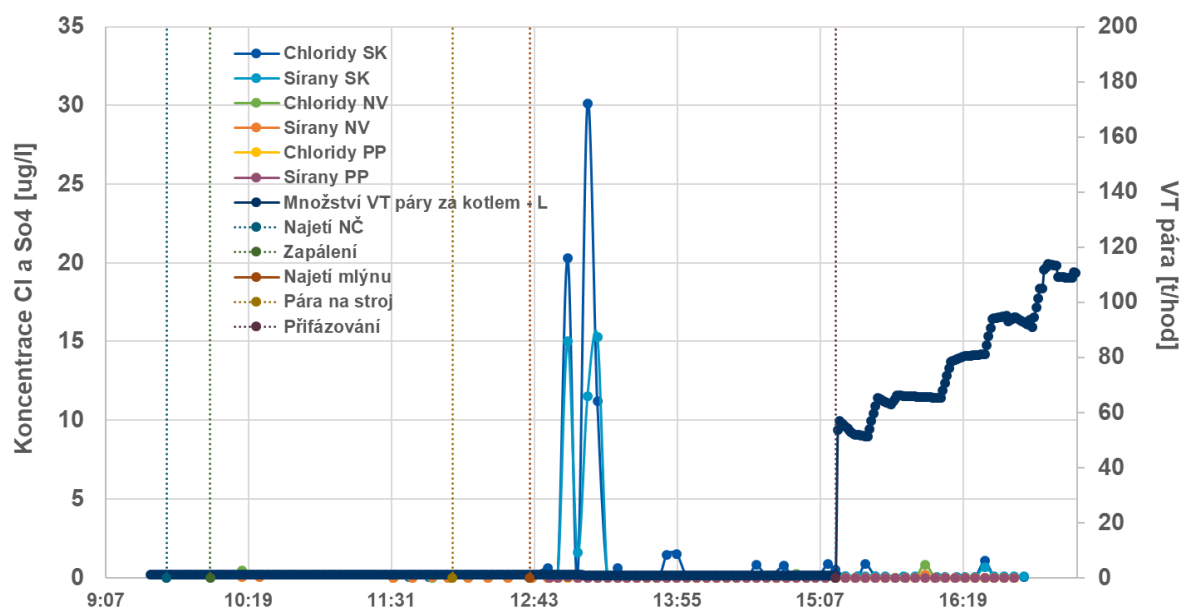
Obr. 7 ukazuje výsledky z najíždění.

Obr. 7: Koncentrace chloridů a síranů během najíždění

Z měření vyplývá k překročení 10 µg/l chloridů a síranů v surovém kondenzátu. Ostatní proudy (napájecí voda a přehřátá pára) byly pod mezí stanovitelnosti (< 1 µg/l). Příčina překročení daných parametrů bude dále studována.
