Snahy o konzervaci zříceniny hradu Frymburk u Nového Hrádku v letech 1950–2015¹

Efforts for conservation of Frymburk castle ruins by Nový Hrádek in 1950-2015

Key words: Frymburk (Náchod District) – castle conservation – building-historical research – 2nd half of the 20th century

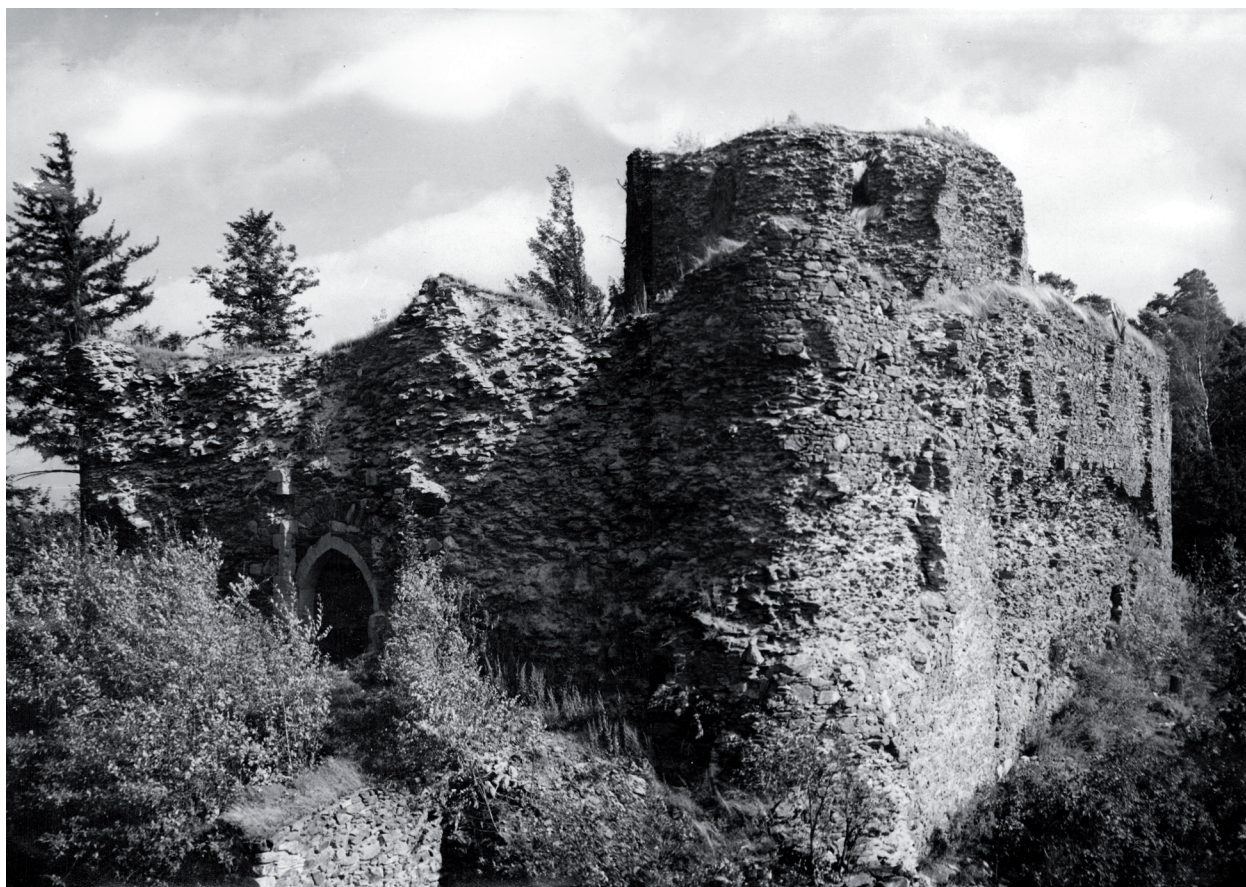
Obr. 1. Stav hradu Frymburk v 60. letech 20. století. NPÚ ÚOP v Josefově, plánová dokumentace, Frymburk F-4. – Abb. 1. Der Zustand der Burg Frymburk in den 60er Jahren des 20. Jahrhunderts, NPÚ ÚOP in Josefstadt, Plandokumentation, Frymburk F-4.

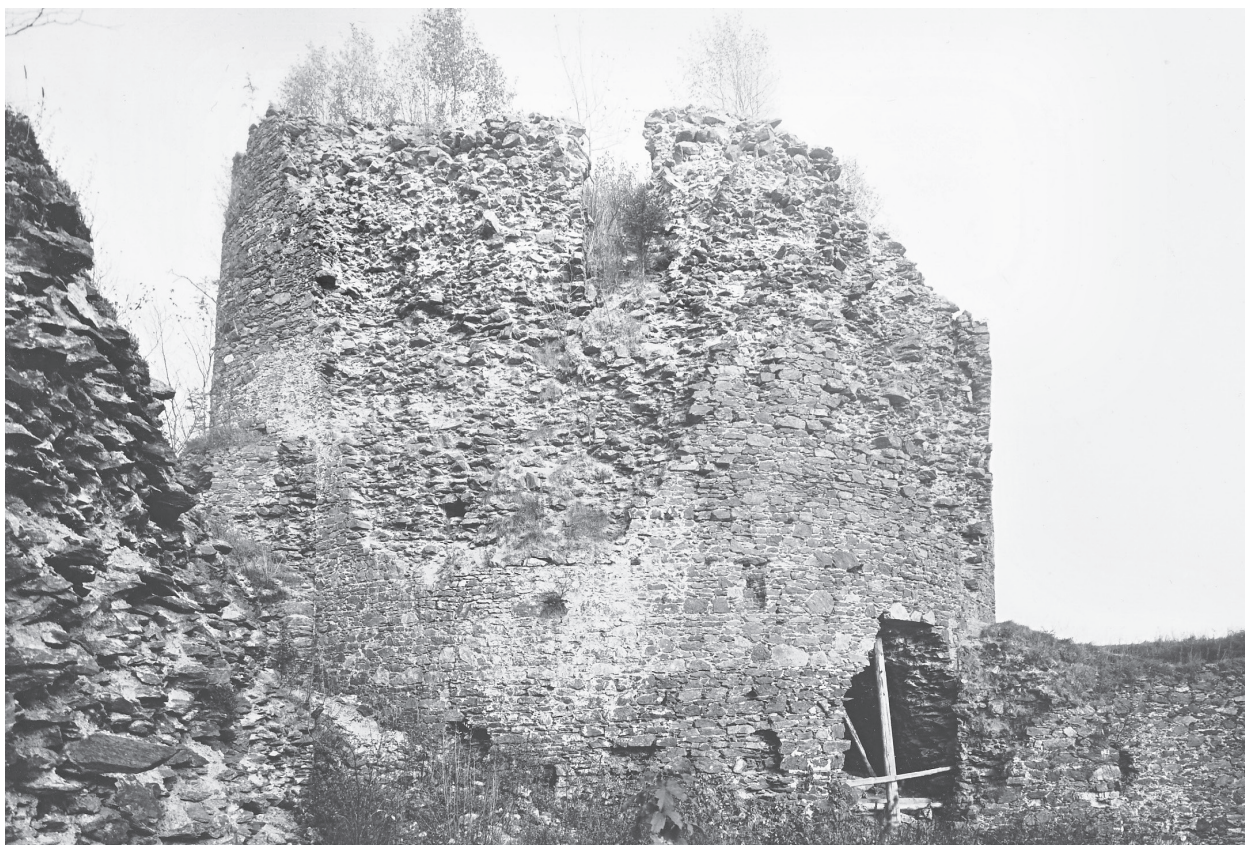
Obr. 6. Velká věž, pohled od severní hradby. Stavebně historický průzkum hradu 1977. NPÚ ÚOP v Josefově, plánová dokumentace, Frymburk F-6. – **Abb. 6.** Der große Turm, Blick von der Nordmauer. Baugeschichtliche Untersuchung der Burg 1977. NPÚ ÚOP in Josefstadt, Plandokumentation, Frymburk F-6.

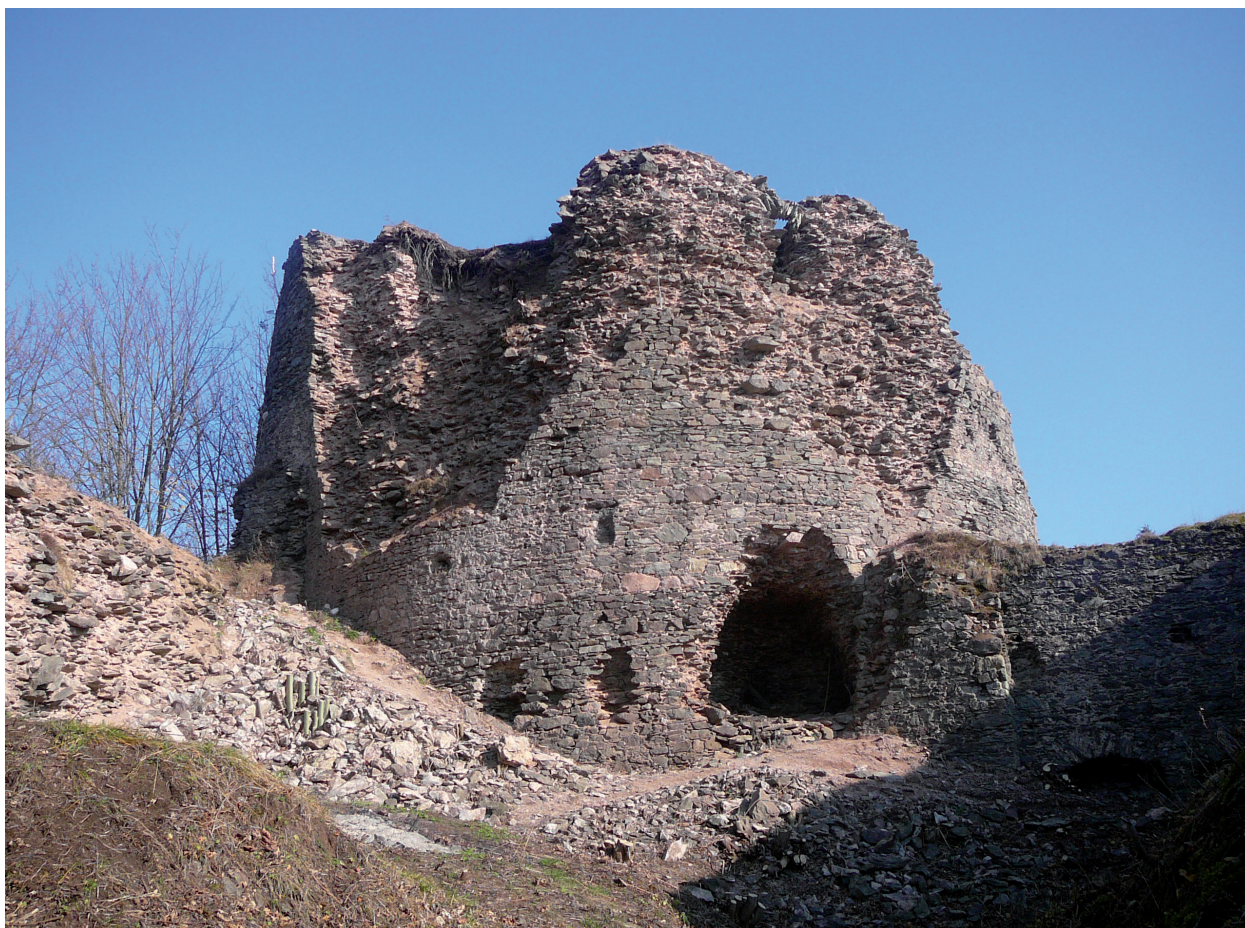
Obr. 9. Stav hradní věže po odstranění náletů v roce 2008. Foto autor 2008. – **Abb. 9.** *Stand des Burgturmes nach der Entfernung des Gehölzes im Jahre 2008, Fotografie Autor 2008.*

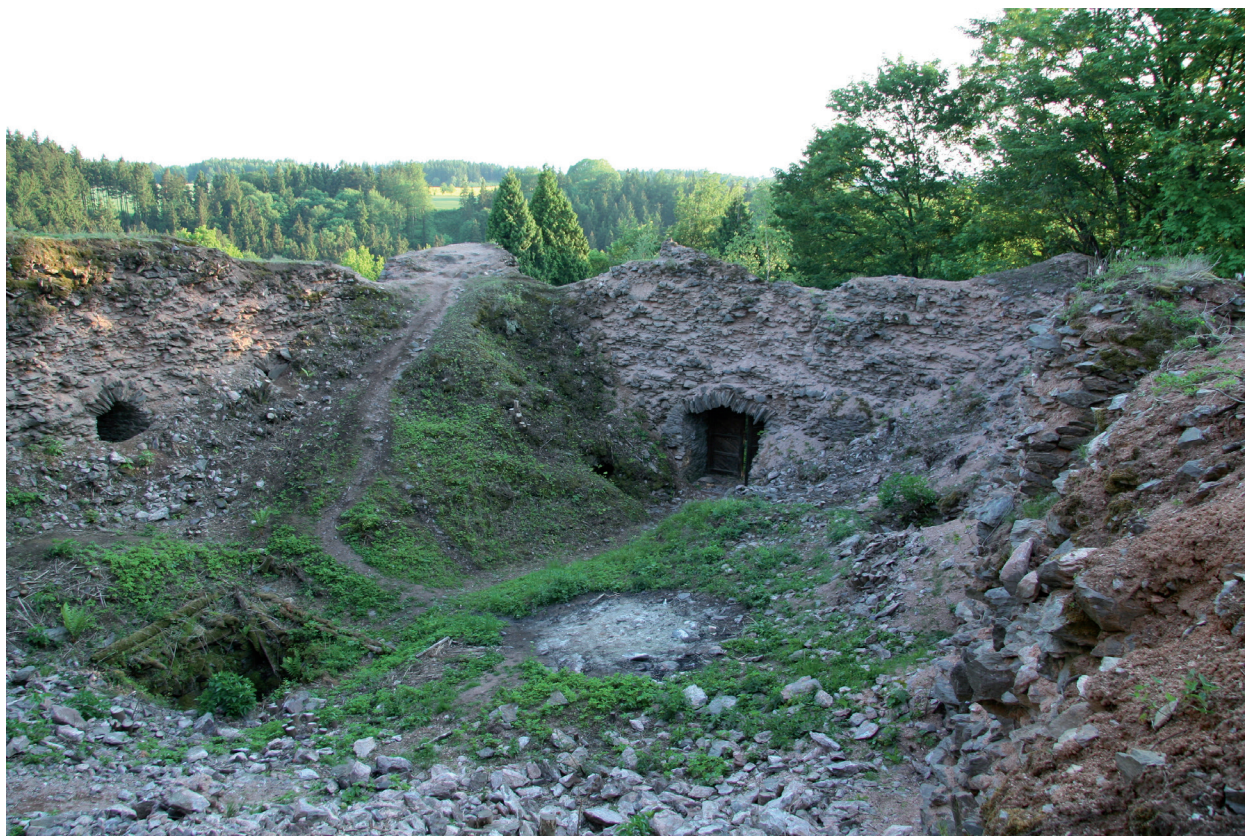
Obr. 10. Hradní nádvoří po odstranění náletů v roce 2008. Foto P. Nožička 2008. – *Abb. 10. Der Burghof nach der Entfernung des Gehölzes im Jahre 2008. Fotografie P. Nožička 2008.*

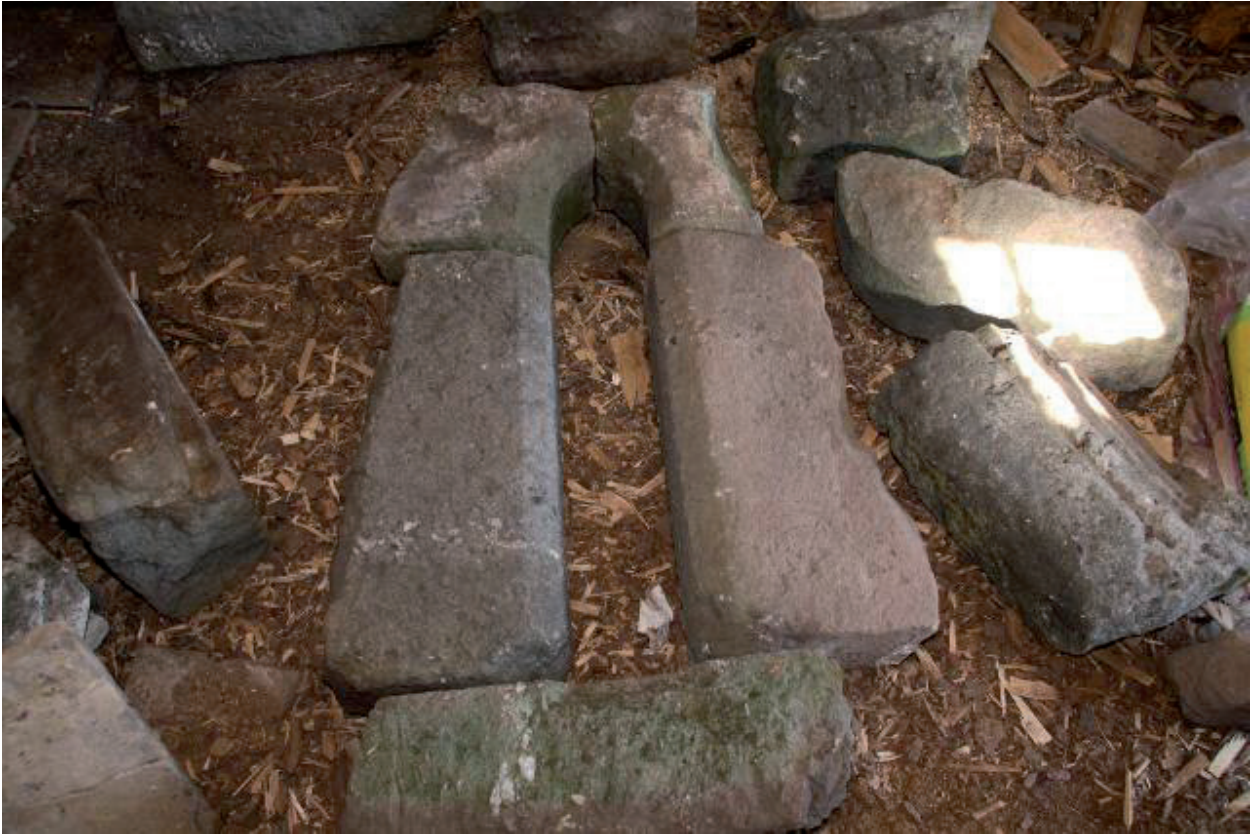
Obr. 11. Část nalezených architektonických článků z hradu Frymburk. Foto M. Kahoun mladší 2011. – *Abb. 11. Teil der gefundenen architektonischen Glieder aus der Burg Frymburk. Fotografie M. Kahoun der Jüngere 2011.*

- ²⁵⁾ Během let 2011-2012 bylo v prostoru areálu hradu Frymburk a okolního lesa nalezeno množství architektonických článků. Některé z nich byly již zaznamenány a popsány ve SHP z roku 1977. Podle terénních záznamů a fotografických snímků bylo k roku 2013 na Frymburku uloženo celkem 21 volných architektonických článků a význačnějších kvádrů s kamenickým opracováním. Z toho 11-12 kusů patří ostěním oboustranně okosených okének s lomeným záklenkem (nejspíše z přízemí hradu). V souboru architektonických článků se nalézají části pozdně gotického okna s vyžlabeným středovým prutem (okno s kamenným sloupkem, nejspíše i s poutcem - tzv. křížem?), pateční část gotickorenesančního ostění okna či portálu (1. třetina 16. století), konzolka krbu či drobného prevétu. Jedná se o soubor prvků středověkého a raně novověkého původu, zřejmě z hradu. Jeho vytvoření (alespoň části) je nutno hledat ve vyklízecích pracích v letech 1939-1940 (ostění okének byla tehdy složena na jedné z teras před branou hradního jádra - viz dobové fotografie). Architektonické články byly zdokumentovány NPÚ ÚOP v Josefově v roce 2013 (popis, náčrt, oměření, kolmé snímky s měřítkem). Z nedostatku času prozatím nedošlo na zhotovení evidenčních listů. V roce 1999 byly gotickorenesanční ostění a ještě jeden prvek prezentovány na výstavě *František Alexander Heber a zkoumání hradů českého státu* v Okresním muzeu Náchod. Za tuto informaci týkající se dokumentace a popisu architektonických článků hradu Frymburku velice děkuji Ing. Jiřímu Slavíkovi z NPÚ ÚOP v Josefově.

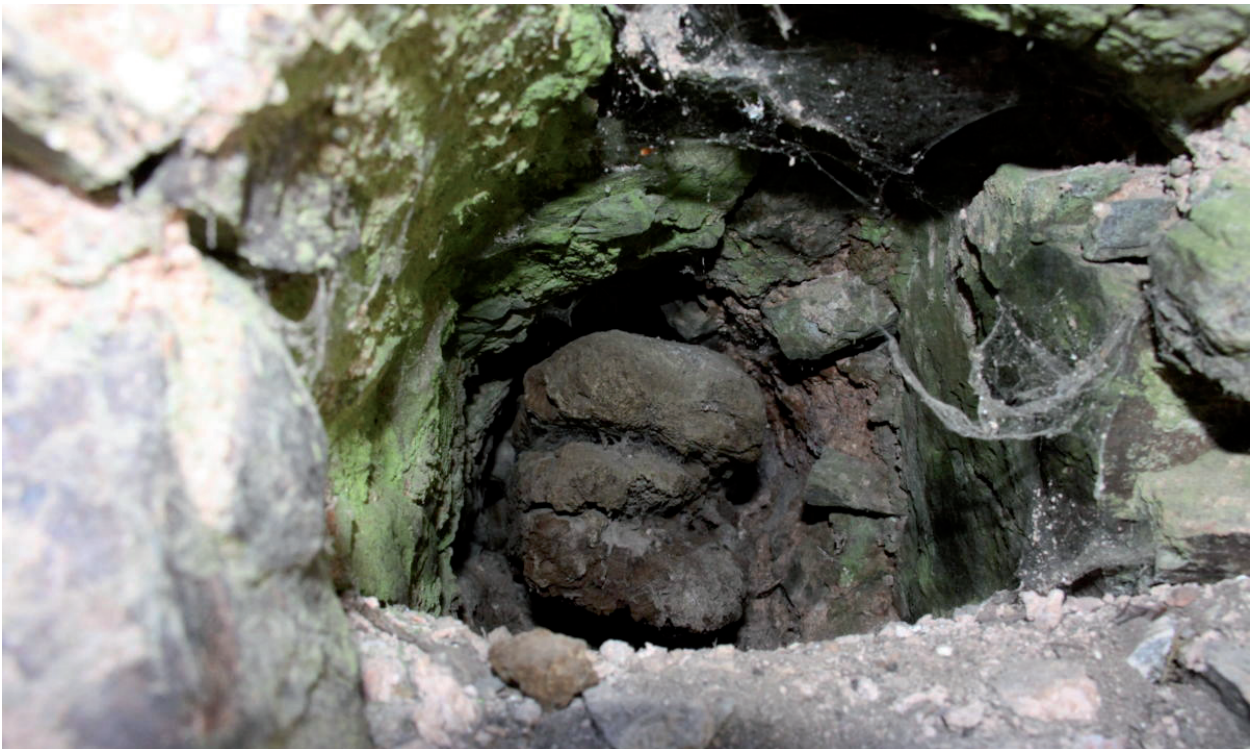
Obr. 12. Nalezný zbytek trámu v kapse nad vnitřní stranou brány. Foto M. Kahoun mladší 2011. – *Abb. 12. Der gefundene Rest des Balkens in der Lasche über der Innenseite des Tores. Fotografie M. Kahoun der Jüngere 2011.*

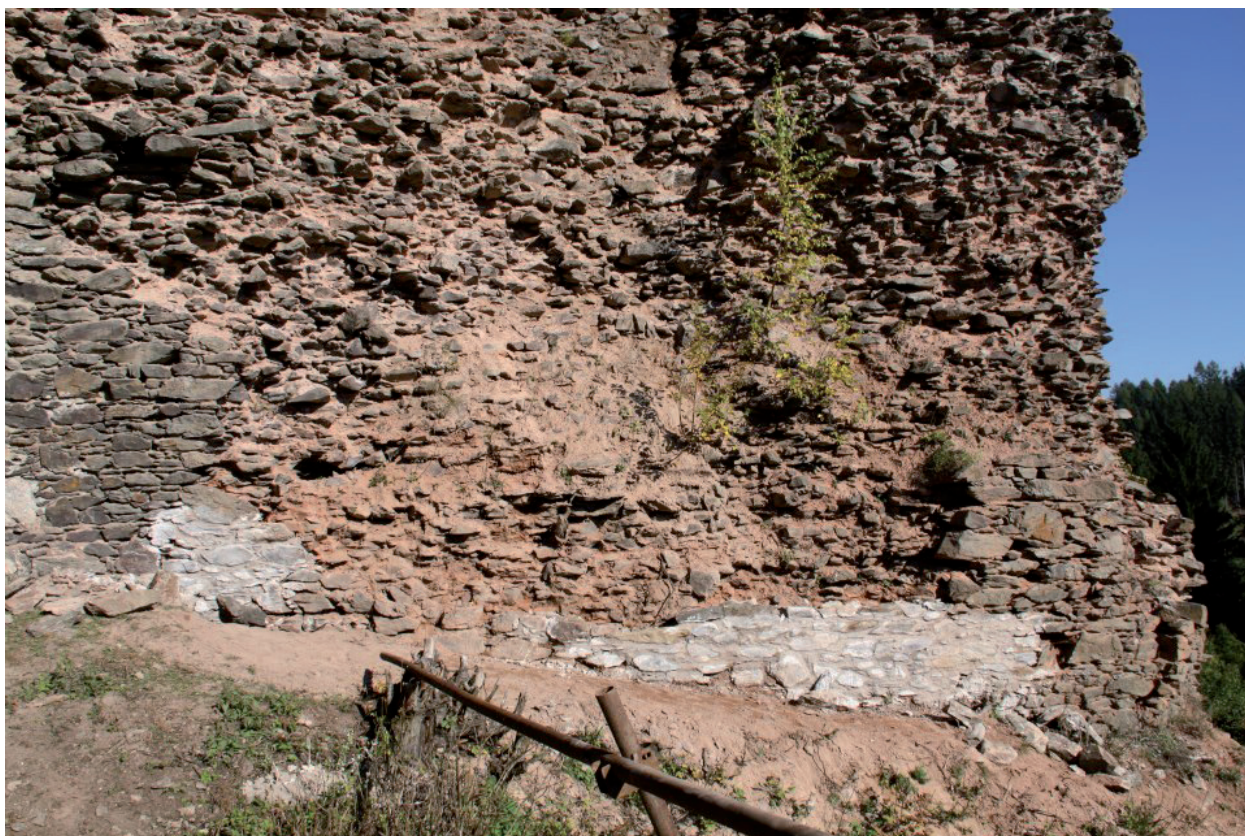
Obr. 13. Počáteční fáze konzervace zdiva jihozápadního nároží hradu. Foto M. Kahoun mladší 2012. – *Abb. 13. Die Anfangsphase der Konservierung des Mauerwerkes der südwestlichen Ecke der Burg. Fotografie, M. Kahoun der Jüngere 2012.*

Na počátku roku 2012 byl dokončen projekt konzervace zdiva jihozápadního nároží hradu, ve kterém je podrobně rozebrán způsob sanace zdiva a ošetření její koruny: „*Po zvážení současného stavu hradeb s přihlédnutím k rychlosti degradace obnaženého jádrového zdiva je pro dlouhodobé zajištění stability jihozápadního nároží nutné doplnění vnějšího líce a obnovení opěrného pilíře, u něhož je možné na základě archeologického výzkumu a archivních fotografií spolehlivě doložit jeho podobu. Při opravě musí být zachována vypovídající hodnota památky. Je nutné provést konzervaci všech autentických prvků, k nimž patří zejména architektonické články, detaily konstrukcí (např. kapsy po stropních trámech, lešení, závorách vrat) a zbytky omítek. Při opravě musí být zachován původní charakter zdiva, skalní výchozy i terény včetně suti. Všechny zásahy by proto měly mít jen nezbytně nutný rozsah, doplňování zdiva bude prováděno pouze z důvodu ochranných a stabilizačních. Případné korekce současného stavu jsou přípustné jen tam, kde jsou pro korekci spolehlivé podklady dané poznáním stavebního vývoje nebo spolehlivou starší dokumentací.*“ (Volejník – Vinař 2012).

Na dozdění lícových ploch bylo doporučeno použít v maximálním možném rozsahu původní kameny vysbírané v okolí hradu. V rámci dozdivání má být provedena injektáž trhliny mezi odtrženým lícem a jádrem zdi. Při sanaci korun zdi má být zachován charakter zříceniny, což odpovídá současným trendům památkové péče při opravách hradních zřícenin. Koruny by tedy měly mít nepravidelný stupňovitý tvar se spádem k oběma lícům. Pro zdění i spárování bude použita vápenná

nastavená malta skládající se z 1 dílu portlandského cementu, 3 dílů vápna a 12 dílů písku. V říjnu 2012 pak začala sanace zdiva jihozápadního nároží hradu, na kterou finančně přispělo MK České republiky (obr. 13).

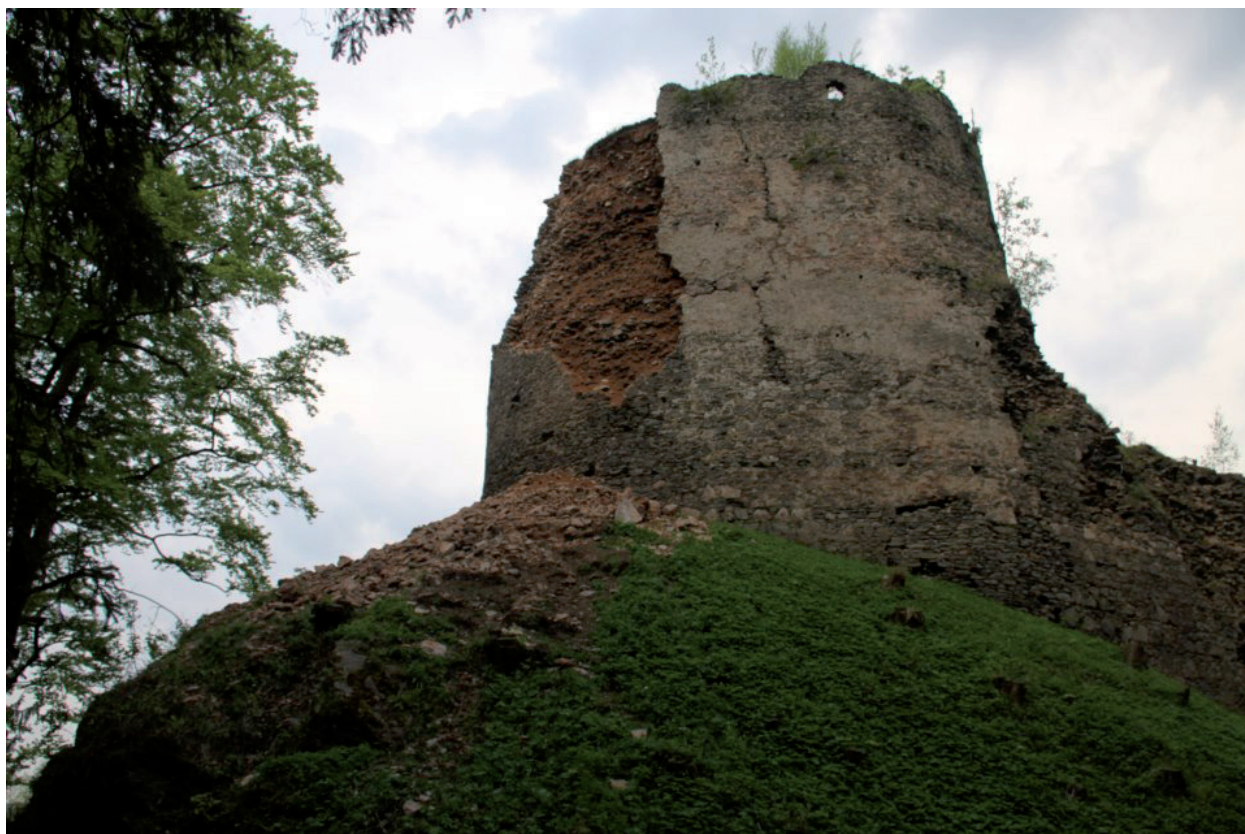
Obr. 14. Poškození věže po zřícení části lícového zdiva na severovýchodní straně v roce 2013. Foto M. Kahoun mladší 2013. – *Abb. 14. Beschädigung des Turmes nach dem Absturz eines Teils des äußeren Mauerwerkes auf der nordöstlichen Seite im Jahre 2013, Fotografie M. Kahoun der Jüngere 2013.*
